Onderwerp: Hofstraat 14-14A

Tabel Waarderingscriteria kwaliteiten erfgoed voorgevel Hofstraat 14-14a Valkenswaard

Hofstraat 14-14a

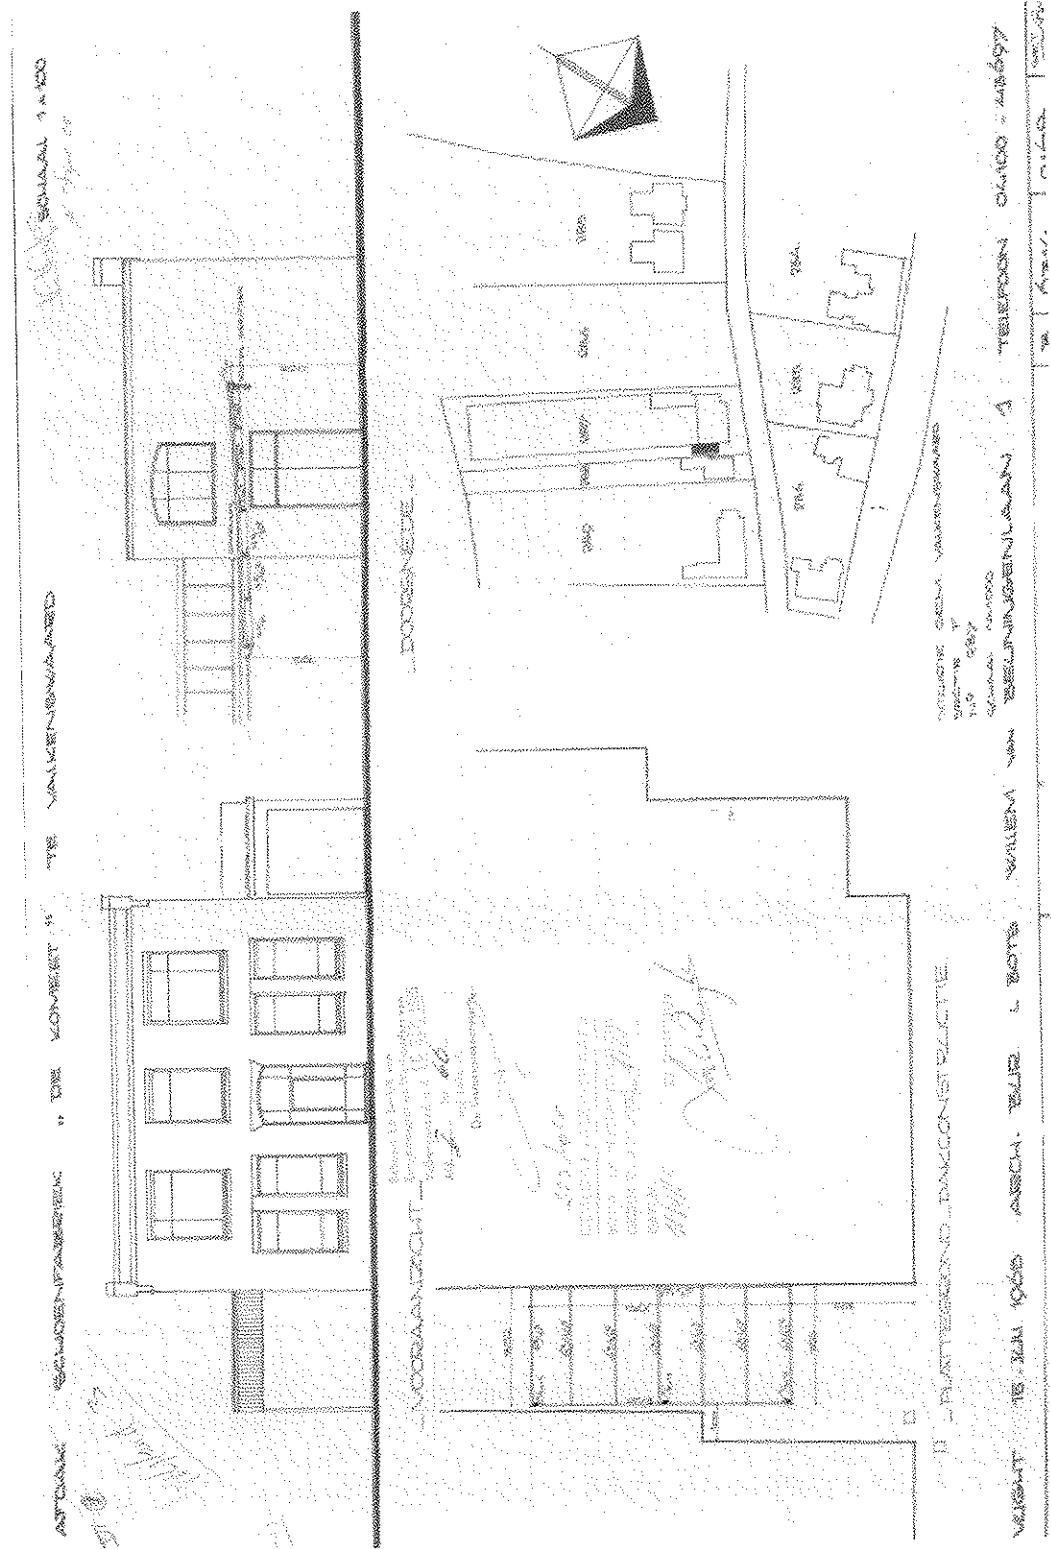
Tweelaagse voormalige stoomschoenfabriek ‘De Komeet’ van de gebroeders Bots uit 1911 onder platdak. Uitsluitend de voorgevel van deze fabriek zal hier worden beschreven en gewaardeerd. Deur en vensters in 1965 vernieuwd.
