VERKENNEND BODEMONDERZOEK

KROMSTRAAT 42-44

TE VALKENSWAARD

| <b>Rapportnummer</b> | 1986.001 |

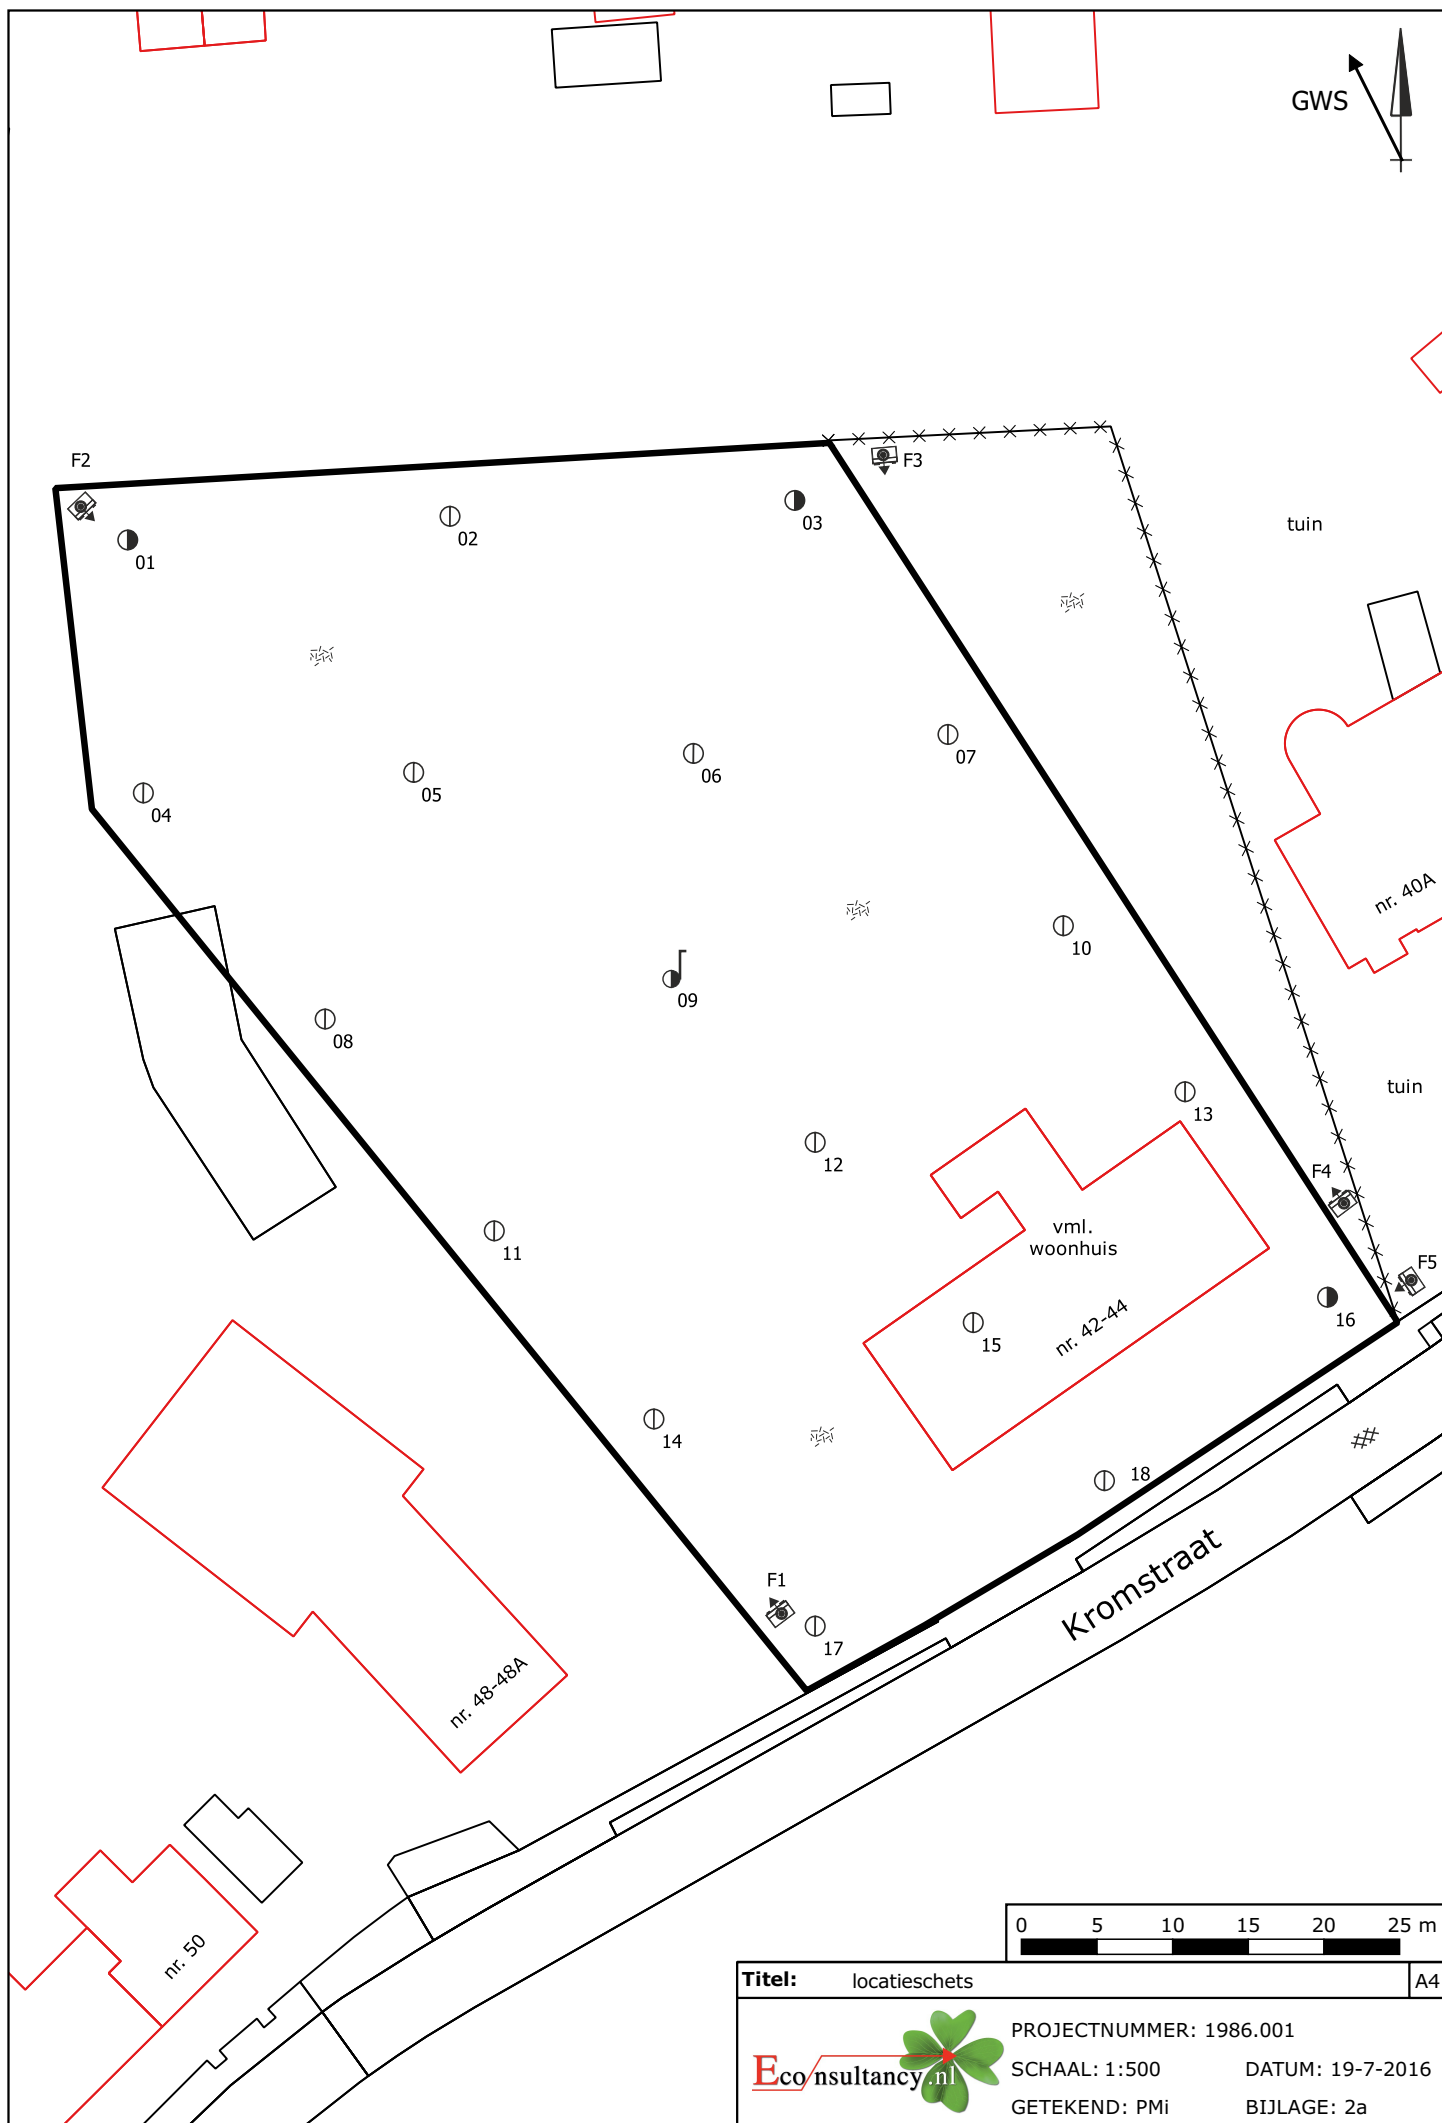
In bijlage 2a is de huidige situatie op een locatieschets weergegeven. Bijlage 2b bevat enkele foto's van de onderzoekslocatie.

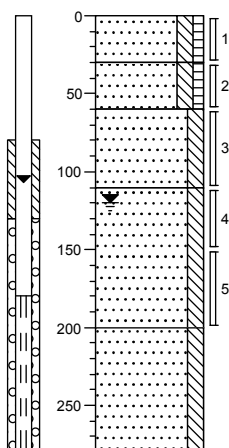
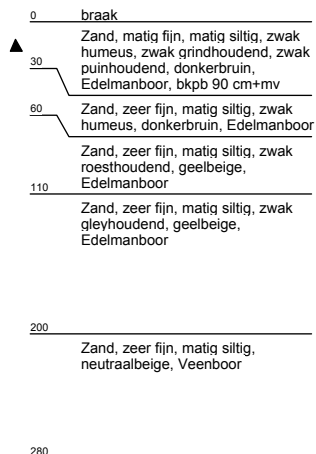
| Boornummer | Traject (m -mv) | Einddiepte boring (m -mv) | Waargenomen verontreinigingen |
|---|---|---|---|
| 09 | 0,0-0,3 | 2,8 | zwak grindhoudend, zwak puinhoudend |
