### ***Memo bodemaspecten in het kader van de 1<sup>e</sup> partiële herziening Lage Heide Wonen.***

# Vooronderzoek bodem conform NEN 5725

Lage Heide Wonen te Valkenswaard

Rapportnummer: NBL001-0001-BODEM-v1

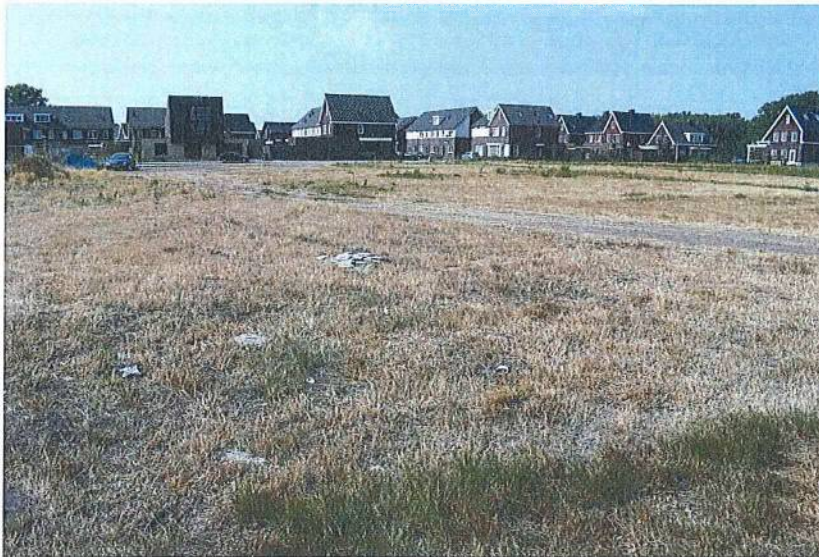
De naast elkaar gelegen deelgebieden 1 (foto 1) en 7 (foto 2) in het noordoostelijke deel van het plangebied liggen ten tijde van het veldbezoek braak. Deelgebied 7 grenst in noordelijke richting aan de (nieuwbouw-) woningen aan de Irislaan 1 t/m 23. Behalve plaatselijk een enig (nieuw) bouwpuin op het maaiveld, zijn geen aanwijzingen gevonden voor chemische bodemverontreiniging of asbest in de grond.

Foto 1: Deelgebied 1 – braakliggend terrein (gezien vanaf de weg De Aa in zuidwestelijke richting; op de achtergrond nieuwbouwwoningen aan Mark en Tongelreep)

Het historisch gebruik als landbouwgrond is milieuhygiënisch onverdacht. De deelgebieden 1 en 7 zijn gelegen buiten het inundatiegebied van de Boven Dommel. Momenteel ligt het terrein braak. De bodem van de deelgebieden 1 en 7 is onverdacht ten aanzien van de aanwezigheid van chemische verontreiniging en asbest. Ten behoeve van de bestemmingswijziging wordt ter plaatse geen aanvullend bodemonderzoek noodzakelijk geacht.

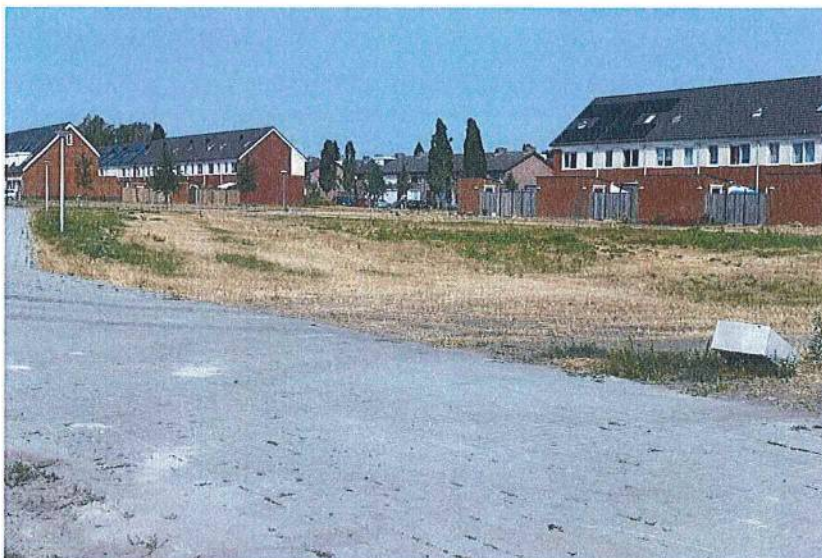
Foto 2: Deelgebied 7 -braakliggend terrein (gezien vanaf de de weg De Aa in noordwestelijke richting; rechts de woningen aan de Irislaan)

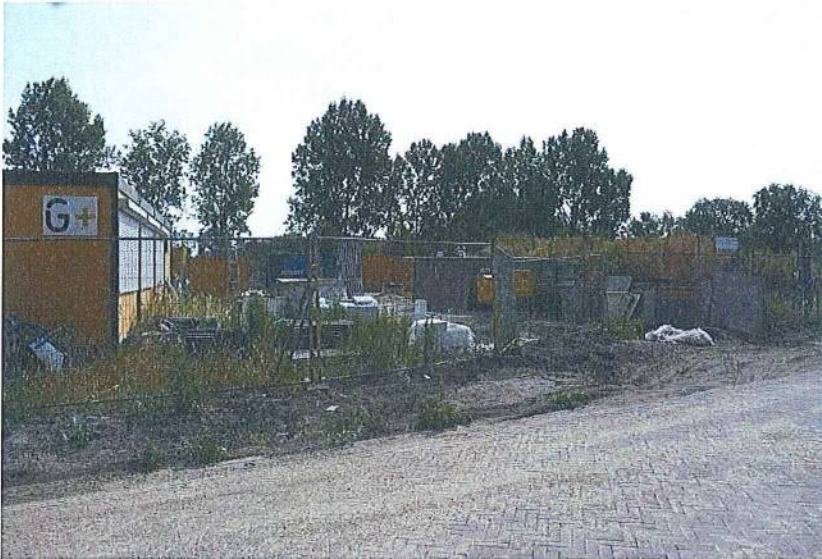
Deelgebied 2 is ten behoeve van het nieuwbouwplan in gebruik als opslagterrein. De zuidelijke helft van het terrein is in gebruik voor de tijdelijke opslag van vrijgekomen grond uit het plan (gronddepot: foto 4). Op de noordelijke helft van het terrein staan materiaalopslagcontainers van diverse aannemers en een bouwkeet gestald (foto 3). Daarnaast vindt op het terrein buitenopslag plaats van bouwmaterialen. Het noordelijke terreingedeelte is gedeeltelijk verhard met puingranulaat. Het gehele terrein is omheind met bouwhekken. Behalve de recentelijk aangebrachte verharding (puingranulaat) zijn op het terrein geen aanwijzingen gevonden voor chemische bodemverontreiniging of asbest in de grond.

Foto 3: Deelgebied 2 - noordelijk gedeelte (links bouwkeet rechts opslag bouwmaterialen)

Het historisch gebruik als landbouwgrond is milieuhygiënisch onverdacht. Deelgebied 2 is gelegen buiten het inundatiegebied van de Boven Dommel. Vanwege het huidige gebruik als tijdelijk opslagterrein voor bouwmaterialen en voor grond die uit het hetzelfde nieuwbouwplan is vrijgekomen, wordt geen verontreiniging verwacht. De milieukundige kwaliteit (zowel chemisch alsook asbest) van de tijdelijke puinverharding die plaatselijk op de noordelijke terreinhelft is aangebracht, moet voldoen aan de eisen van het Besluit bodemkwaliteit. Door de toepassing hiervan wordt derhalve geen bodemverontreiniging verwacht. Voor de bestemmingswijziging wordt ter plaatse geen aanvullend bodemonderzoek noodzakelijk geacht.

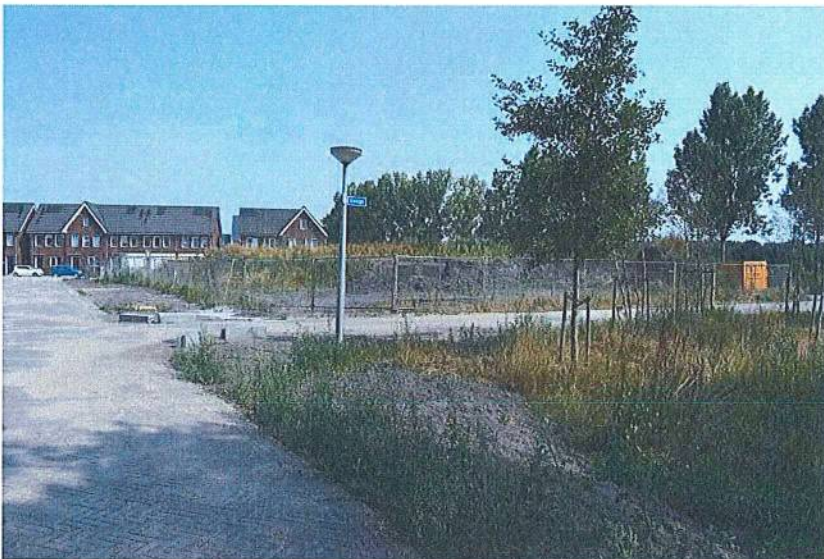
Foto 4: Deelgebied 2 – zuidelijk gedeelte (gronddepot)

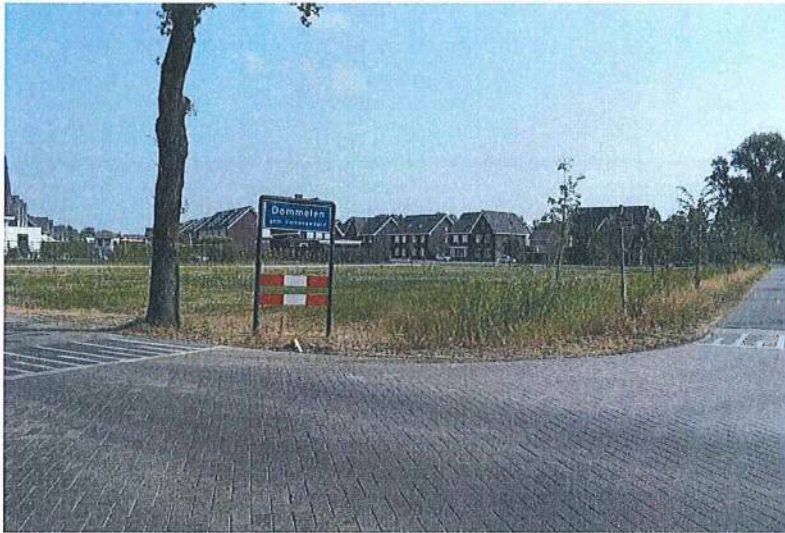
Deelgebied 3 is onder te verdelen in drie deelgebieden. Het gebied ten oosten van de Venbergseweg ligt momenteel braak en is verder onverdacht ten aanzien van bodemverontreiniging (foto 5).

Foto 5: Deelgebied 3 - oostelijk deel (braak/openbaar groen)

Het historisch en huidig gebruik van het gedeelte ten oosten van de Venbergseweg (het braakliggend terrein) is milieuhygiënisch onverdacht. Voor de bestemmingswijziging wordt ter plaatse geen aanvullend bodemonderzoek noodzakelijk geacht.

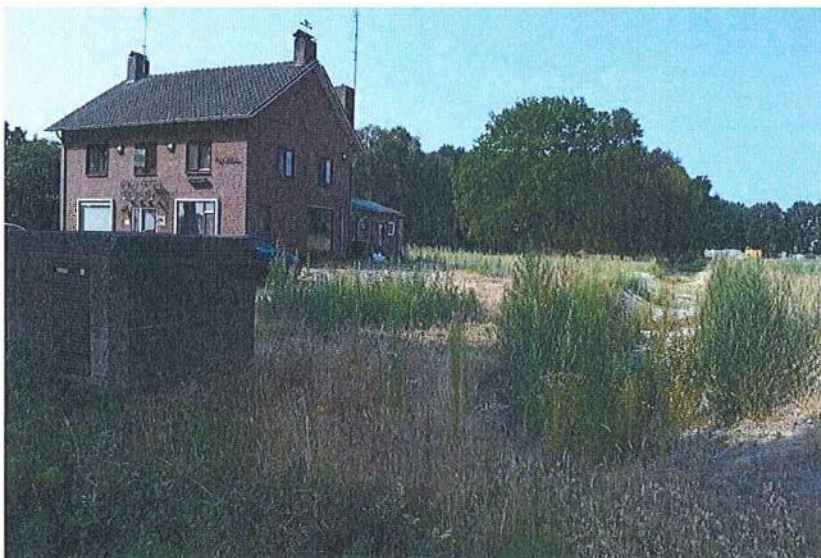
De twee gebieden ten westen van de Venbergseweg (een noordelijk, braakliggend deel en een zuidelijk deel met twee woningen) worden gescheiden door een greppel (foto 6). Op het zuidelijke deel met de woningen (nummers 20 en 20a) bevindt zich nabij de Venbergseweg een elektriciteitsstation (transformatorhuis). Op of aan de bebouwing zijn geen asbestverdachte materialen waargenomen. Op enige afstand achter (zuidwestelijk van) de woningen bevindt zich een groot grasveld omringd door bos en een bomenrij (foto 7).

Foto 6: Deelgebied 3 - zuidelijk deel met woningen (links transformatorhuis en rechts greppel)

De bodem van het zuidelijke deel van deelgebied 3 nabij de woningen aan de Venbergseweg 20 en 20a wordt op basis van de verkregen informatie eveneens als onverdacht ten aanzien van chemische bodemverontreiniging en asbest beschouwd. Het is vooralsnog echter niet uitgesloten dat zich op de woonpercelen boven- of ondergrondse opslagtanks voor huisbrandolie hebben bevonden. Aanvullend historisch of dossieronderzoek hiernaar wordt aanbevolen.

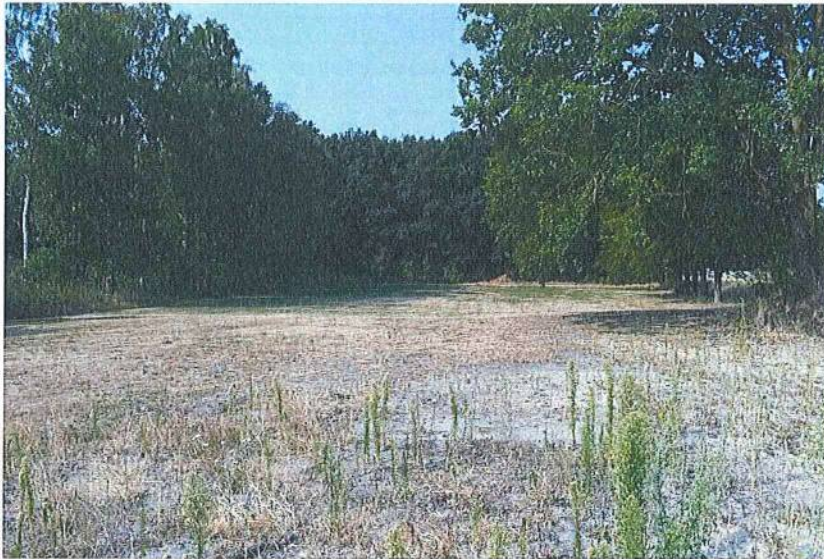
Foto 7: Deelgebied 3 - zuidelijk deel (grasveld achter woningen Venbergseweg 20 en 20a)

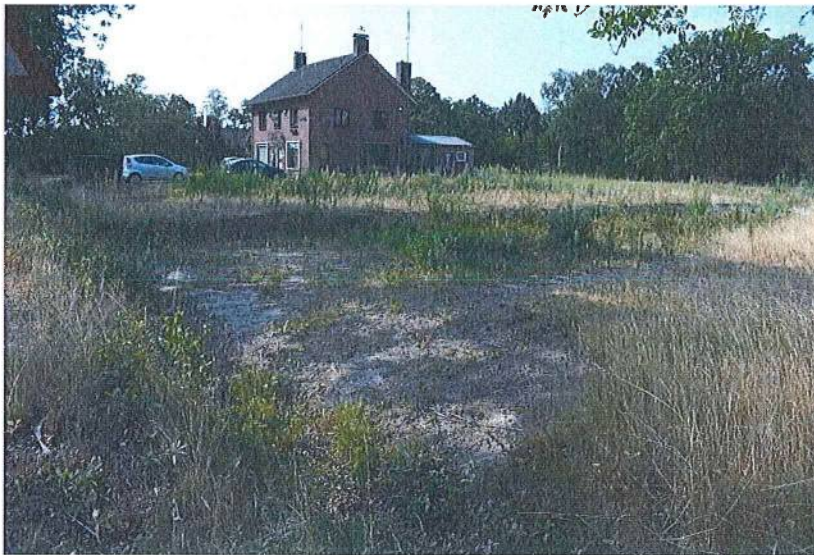
Het noordelijk deel nabij de Venbergseweg is lager gelegen (foto 8). Op dit terreingedeelte is vroeger een halfverharding van zinkassen aanwezig geweest die in het kader van het ABdK in 2007 is gesaneerd (zie paragraaf 3.4.2).

Foto 8: Deelgebied 3 - noordelijk deel (ontgraving)

Op het noordelijk deel ten westen van de Venbergseweg (voormalig nummer 18?) is in het verleden een bodemsanering uitgevoerd. Volgens de informatie van het Bodemloket (zie paragraaf 3.4.2) is ten behoeve van de sanering een schone leeflaag aangebracht. Dit houdt in dat de verontreiniging in de grond (met vooral zink) niet (geheel) is weggenomen en tenminste nog deels aanwezig is. Om meer inzicht te verkrijgen in de milieuhygiënische situatie na de sanering is aanvullend dossieronderzoek (van de saneringsevaluatie) noodzakelijk. Afhankelijk van het toekomstig gebruik kan

aanvullend bodemonderzoek en eventueel aanvullende bodemsanering van het noordwestelijk deel van deelgebied 3 noodzakelijk zijn.

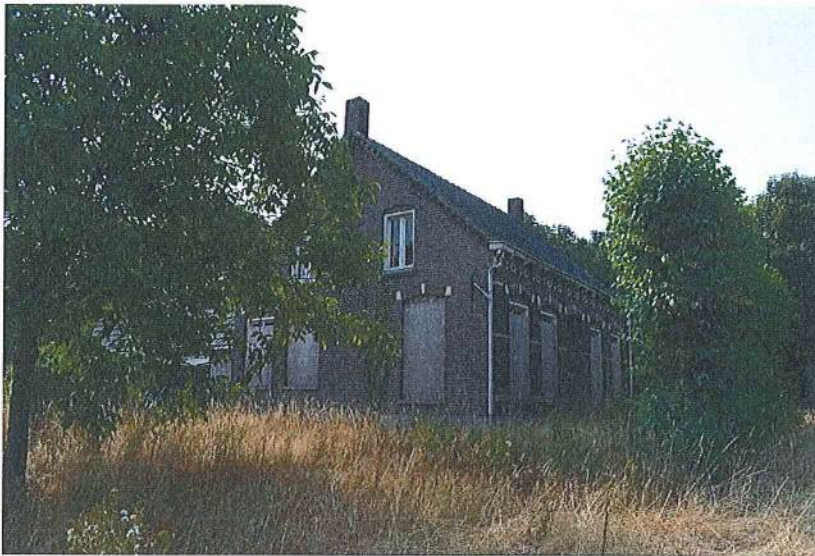
Deelgebied 4 betreft een tweetal percelen gelegen op de hoek van de Mgr Smetsstraat en de Pastoor Bolsiusstraat. Op het westelijke perceel aan de Mgr Smetsstraat bevindt zich een leegstaande, oude boerderijwoning (nummer 29) met aangebouwde stalruimte (foto 9 en 10).

Foto 9: deelgebied 4 - boerderijwoning Mgr. Smetsstraat 29 (gezien vanuit noordwest- in zuidoost richting)

Op of aan de bebouwing van het woonhuis, de achterliggende stalruimte en de naastgelegen schuur zijn tijdens de (uitpandige) veldinspectie geen asbestverdachte materialen waargenomen. Als erfverharding is plaatselijk een betonvloer aangetroffen. Vanwege de aanwezige begroeiing kon de aard van de overige erfverharding niet visueel worden beoordeeld. Hiervoor is aanvullend fysiek onderzoek noodzakelijk.

De voormalige aanwezigheid van een boven- of ondergrondse opslagtank voor stookolie ten behoeve van de boerderijwoning en de stalruimte wordt niet uitgesloten. Aanvullend historisch of dossieronderzoek hiernaar wordt aanbevolen.

Om na te gaan of de bodem (grond en grondwater) ter plaatse van deelgebied 4 daadwerkelijk verontreinigd is, is het uitvoeren van (tenminste) verkennend onderzoek naar de chemische kwaliteit en naar asbest noodzakelijk.

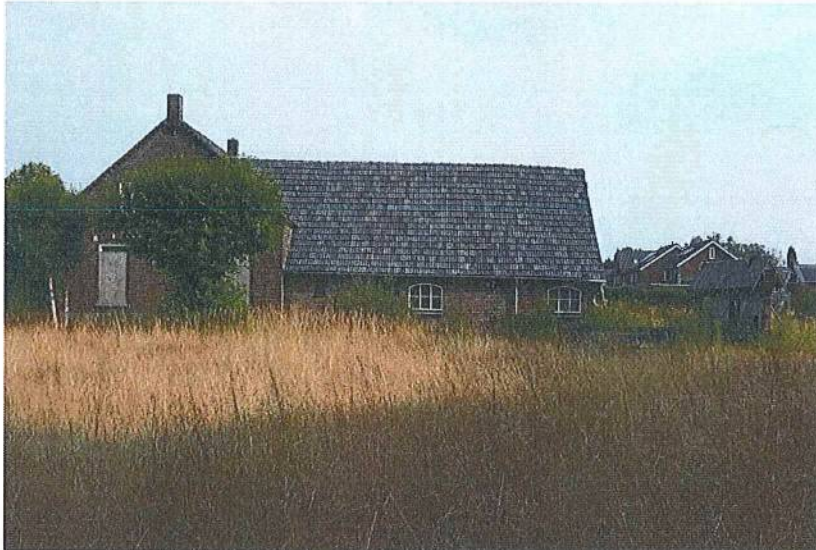
Foto 10: deelgebied 4 - boerderijwoning met achterliggende stalruimte (gezien vanaf de Past. Bolsiusstraat in noordelijke richting)

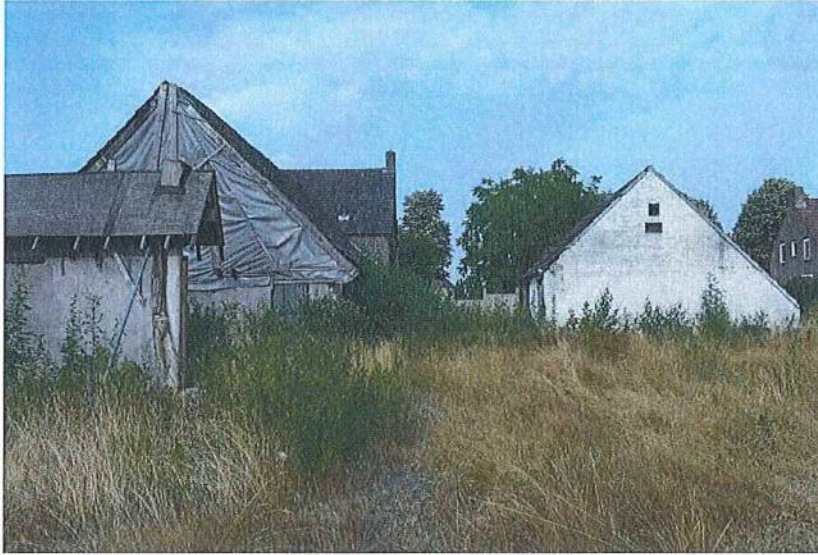
Direct noordelijk van de woning staat een kleine, oude (landbouw-)schuur (foto 11). Zowel de woning alsook de schuur waren ten tijde van het veldbezoek afgesloten zodat geen in pandige inspectie kon plaatsvinden. Direct oostelijk van de woning bevindt zich nog één vrijstaande muur van een voormalige stal. Het voormalige erf tussen de woning en de noordelijk gelegen schuur is deels verhard met een betonvloer.

Op of aan de bebouwing op het westelijke perceel zijn geen asbestverdachte materialen waargenomen. De grond rondom de woning en de schuur liggen momenteel braak. Door de dichte begroeiing is een maaiveldinspectie naar verdachte materialen momenteel niet uitvoerbaar.

Foto 11: deelgebied 4 – boerderijwoning met stalruimte (links) en naastgelegen schuur (rechts) gezien vanuit oost- in westelijke richting

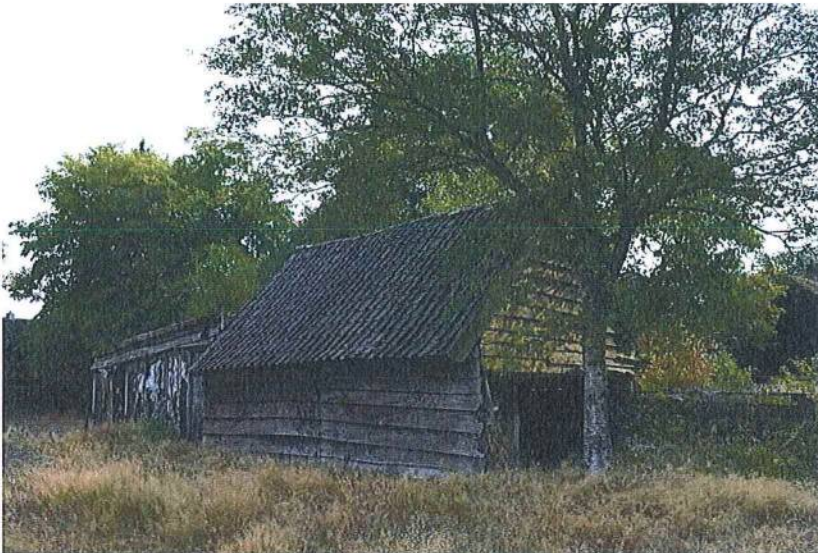
Op het oostelijke perceel aan de Pastoor Bolsiusstraat bevindt zich een oude, houten schaapsstal met pannendak (foto 12). De gevels van de stal bestaan uit gecreosoteerde planken (duidelijk ruikbaar). Binnen in de stal zijn geen aanwijzingen gevonden voor chemische bodemverontreiniging (zoals bijvoorbeeld de opslag van olie).

Foto 12: deelgebied 4 – houten schaapsstal (met creosoot planken)

De grond ter plaatse van de oude schaapsstal is verdacht ten aanzien van een verontreiniging met PAK als gevolg van het uitloggen van creosoot (hout-teer).

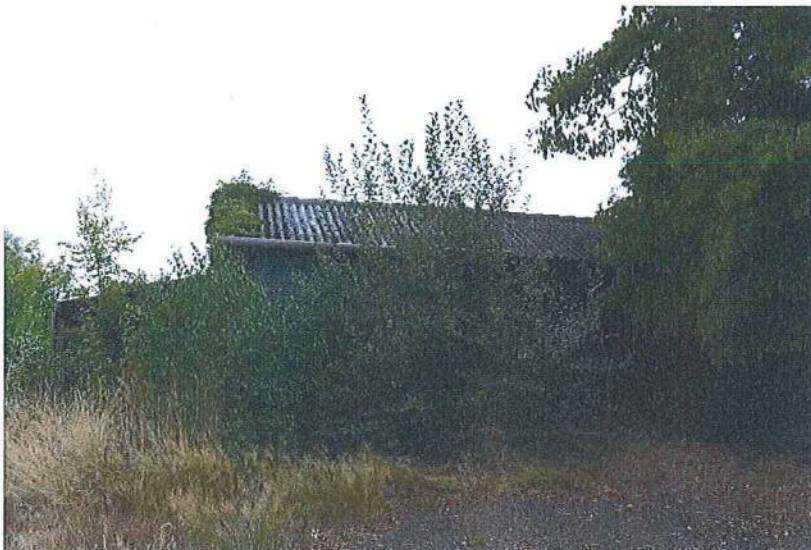
Op korte afstand ten noorden van de schaapsstal met aanbouw bevindt zich een overige opslagschuur (foto 13). De deels halfopen schuur (machineberging) is waarschijnlijk van latere datum dan de overige bebouwing. De schuur heeft een dak van (mogelijk asbesthoudende) golfplaten en constructiepalen van gecreosoteerd hout (duidelijk ruikbaar). De vloer van het half open gedeelte is verhard met beton. Het afgesloten gedeelte van de schuur kon niet worden geïnspecteerd.

Foto 13: deelgebied 4 – halfopen schuur / machineberging (met golfplaten dak en creosoot palen) gezien vanuit zuid- in noordelijke richting

De grond ter plaatse van de machineberging (half open schuur) ten noorden van de oude schaapsstal is eveneens verdacht ten aanzien van een verontreiniging met PAK als gevolg van het uitloggen van creosoot. Bovendien is de grond ter plaatse verdacht ten aanzien van een verontreiniging met asbest (vanwege het mogelijk asbesthoudende golfplaten-dak).

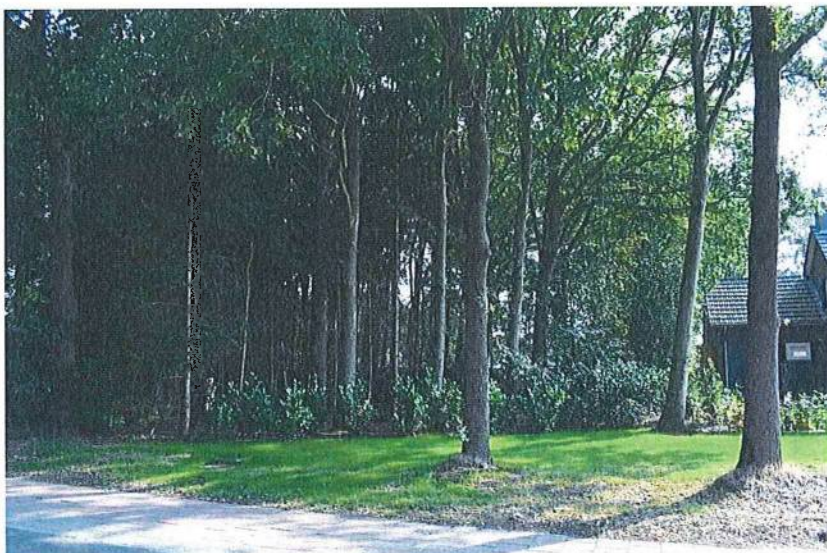
Deelgebied 5 betreft een klein omheind bosperceel dat in west- en noordwestelijke richting grenst aan de Mgr. Smetsstraat respectievelijk aan een zandpad. Het bosje is eigendom van het zuidelijk gelegen woonperceel (Mgr. Smetsstraat 31). Ten oosten van het bosje ligt landbouwgrond (akkerland). Vanwege de omheining is het bosperceel vanaf de openbare weg (Mgr. Smetsstraat en zandpad) en het akkerland geïnspecteerd (foto 14 en 15). In zuidelijke richting grenst het bosje aan een schuur gelegen achter (oostelijk van) het woonhuis op nummer 31. Het dak van de schuur bestaat uit stalen profielplaten. Het bosje is deels in gebruik als terrastuin van de naburige woning. Daarnaast liggen in het bosje diverse bouwmaterialen (stenen, hout, metaal) en brandhout opgeslagen. Voor zover van buitenaf zichtbaar, zijn geen asbestverdachte materialen of andere aanwijzingen voor bodemverontreiniging waargenomen.

Foto 14: deelgebied 5 – bosperceel (links); rechts woning Mgr. Smetsstraat 31

Het historisch gebruik als bos is milieuhygiënisch onverdacht. Vanwege het huidige gebruik als terrastuin en als opslagterrein voor bouwmaterialen en brandhout wordt geen verontreiniging verwacht. Deelgebied 5 wordt derhalve als onverdacht beschouwd ten aanzien van de aanwezigheid van chemische bodemverontreiniging of asbest in de grond. Voor de bestemmingswijziging wordt geen aanvullend bodemonderzoek noodzakelijk geacht.

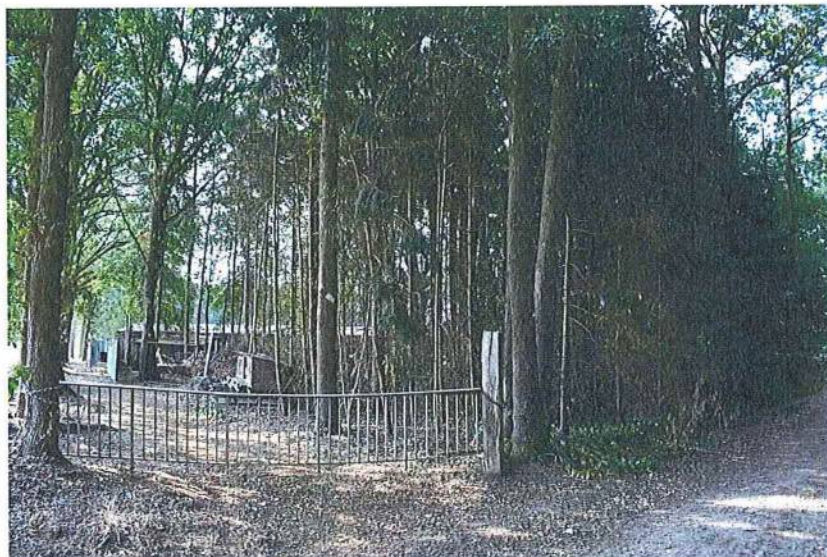
Foto 15: deelgebied 5 – bosperceel met opslag bouwmaterialen en brandhout

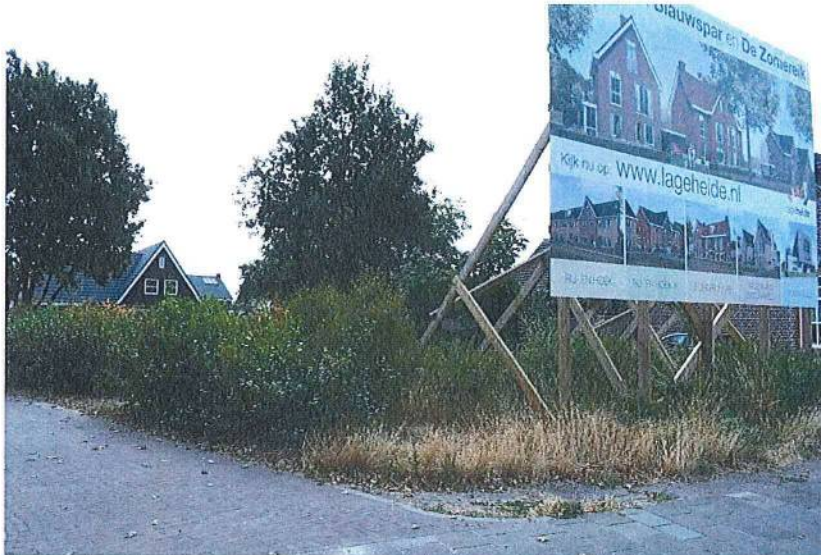
Deelgebied 6 betreft een gemeentelijke groenvoorziening. Het gebied wordt in westelijke richting begrensd door de Westerhovenseweg en in noordelijke richting door een wandelpad (Holtzerpad). Ten zuiden en oosten van het gebied liggen woonpercelen (respectievelijk Mgr. Smetsstraat 1 en Abt van den Eijndenstraat 2). De groenvoorziening is langs de randen beplant met sierstruiken. Het centrale deel is in gebruik als gazon (momenteel braak). Aan de noordzijde van het wandelpad bevindt zich ook een groenvoorziening (gazon) die echter als parkeerplaats voor auto's wordt gebruikt. Vanwege de struiken rondom is het onderzoeksgebied ten zuiden van het pad echter niet toegankelijk voor auto's. Met de veldinspectie zijn geen aanwijzingen gevonden voor de aanwezigheid van chemische bodemverontreiniging of asbest.

Foto 16: deelgebied 6 – groenvoorziening gezien vanaf de Westerhovenseweg in zuidoostelijke richting (links het Holtzerpad; uiterst rechts woning Mgr. Smetsstraat 1)

Deelgebied 6 nabij de Westerhovenseweg is gelegen tussen historische bebouwing. Voor zover uit de oude kaarten kan worden afgeleid is ter plaatse van deelgebied 6 echter nooit bebouwing aanwezig geweest. Vanwege de directe nabijheid van de historische bebouwing en het langdurige grondgebruik wordt verwacht dat in de bovengrond (licht) verhoogde gehalten aan chemische verontreinigingen aanwezig zijn. Voor de bestemmingswijziging wordt geen aanvullend bodemonderzoek noodzakelijk geacht (doch wel voor de aanvraag van een Omgevingsvergunning voor bouwen).

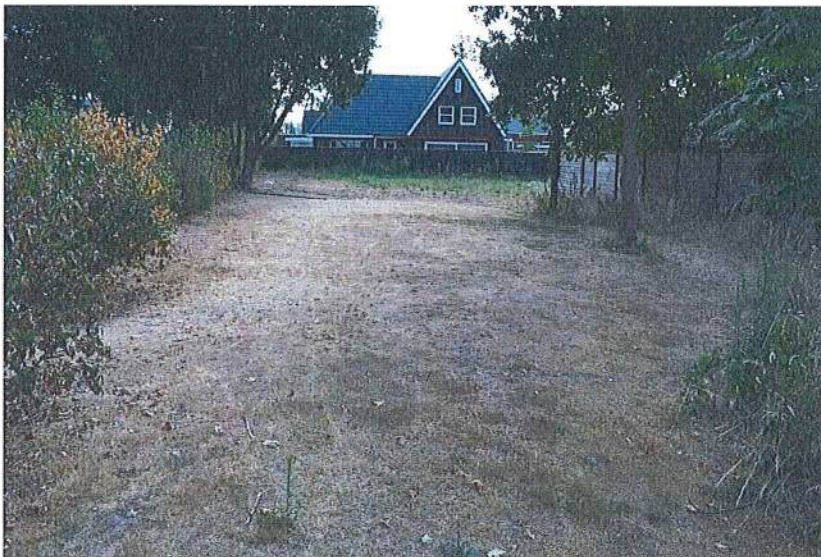
Foto 17: deelgebied 6 – groenvoorziening gezien vanuit west- in oostelijke richting (op achtergrond woning Abt Van den Eijndenstraat nr. 2)
