## Locatie aan de Leenderweg 18 te Valkenswaard

# Aanvullend vooronderzoek, asbest bodemonderzoek en grondwateronderzoek aan de Leenderweg 18 te Valkenswaard

Opdrachtnummer: 14P003171-01

Aanvullend vooronderzoek  
Verkenkend asbest bodemonderzoek conform NEN 5707  
Aanvullend grondwateronderzoek

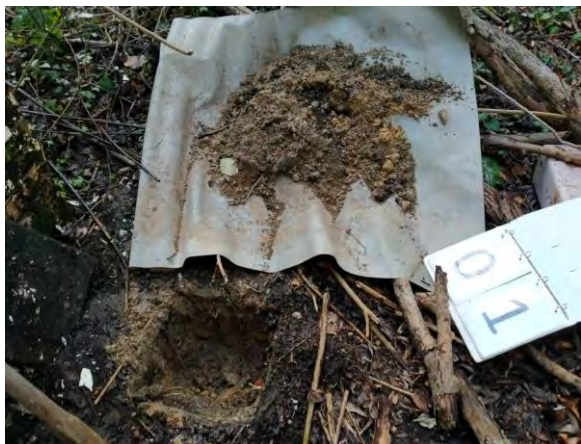
In de geïnspecteerde grond van de inspectiekuilen ABK001 t/m ABK007 zijn bijmengingen met baksteen/puin, en lokaal beton, aangetroffen, zie hiervoor de laagbeschrijvingen in de bijlage D.

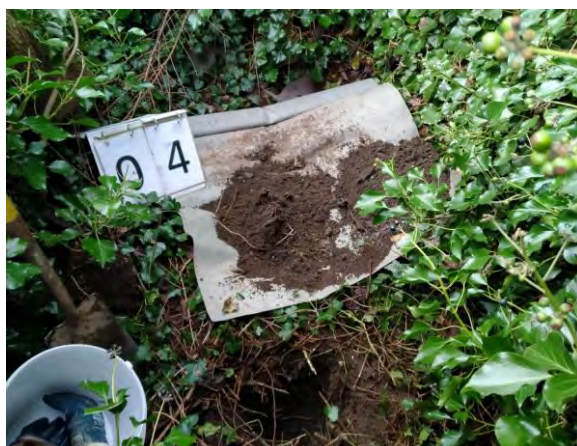
De kuilen ABK004 t/m ABK005 zijn gemaakt onder het dakoverstek aan de zuidzijde van de berging ten behoeve van onderzoek 'druprand'. In tegenstelling tot de kuilen op het overige terreindeel is de bodem hierbij laagsgewijs bemonsterd, in twee trajecten, van 0 tot 0,10 (toplaag) en van 0,10 tot 0,50 meter minus maaiveld.
