ACTUALISEREND MILIEUHYGIËNISCH
VOORONDERZOEK BODEM

MAASTRICHTERWEG 11

TE VALKENSWAARD

Rapportage actualiserend milieuhygiënisch vooronderzoek bodem

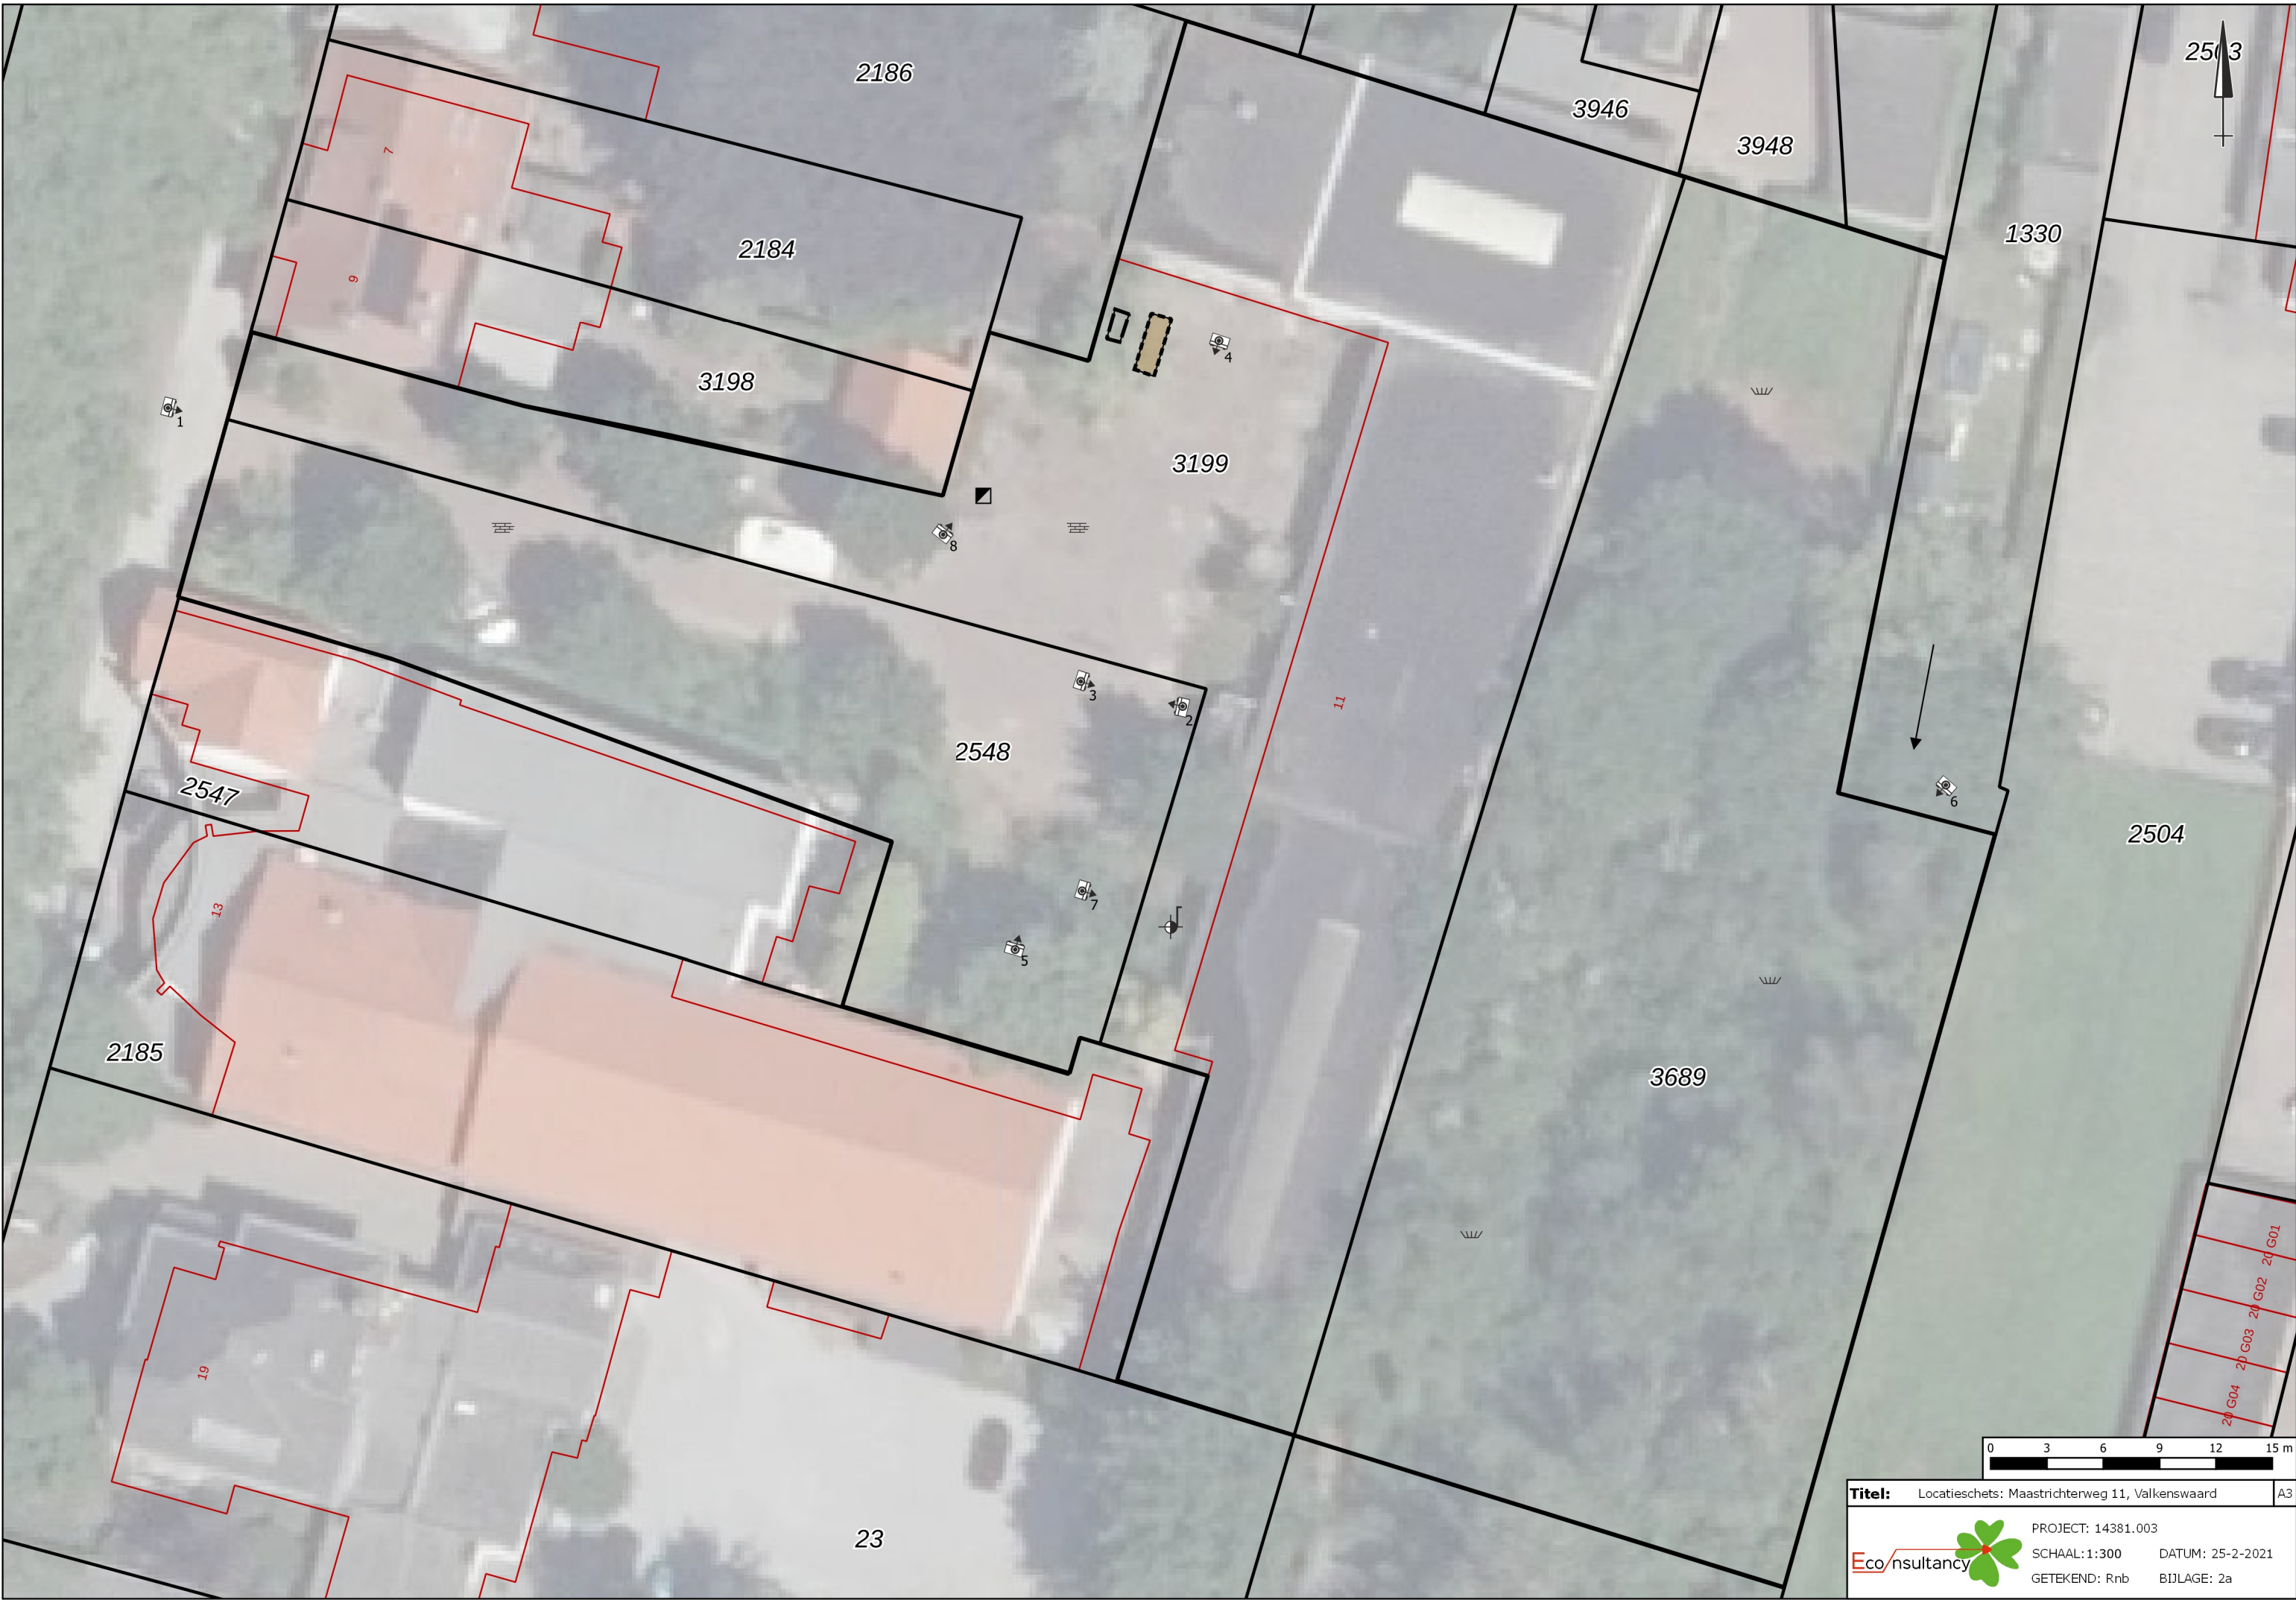
Titel: Locatieschets: Maastrichterweg 11, Valkenswaard A3

In bijlage 2a is de huidige situatie op een locatieschets weergegeven. Bijlage 2b bevat enkele foto's van de onderzoekslocatie.

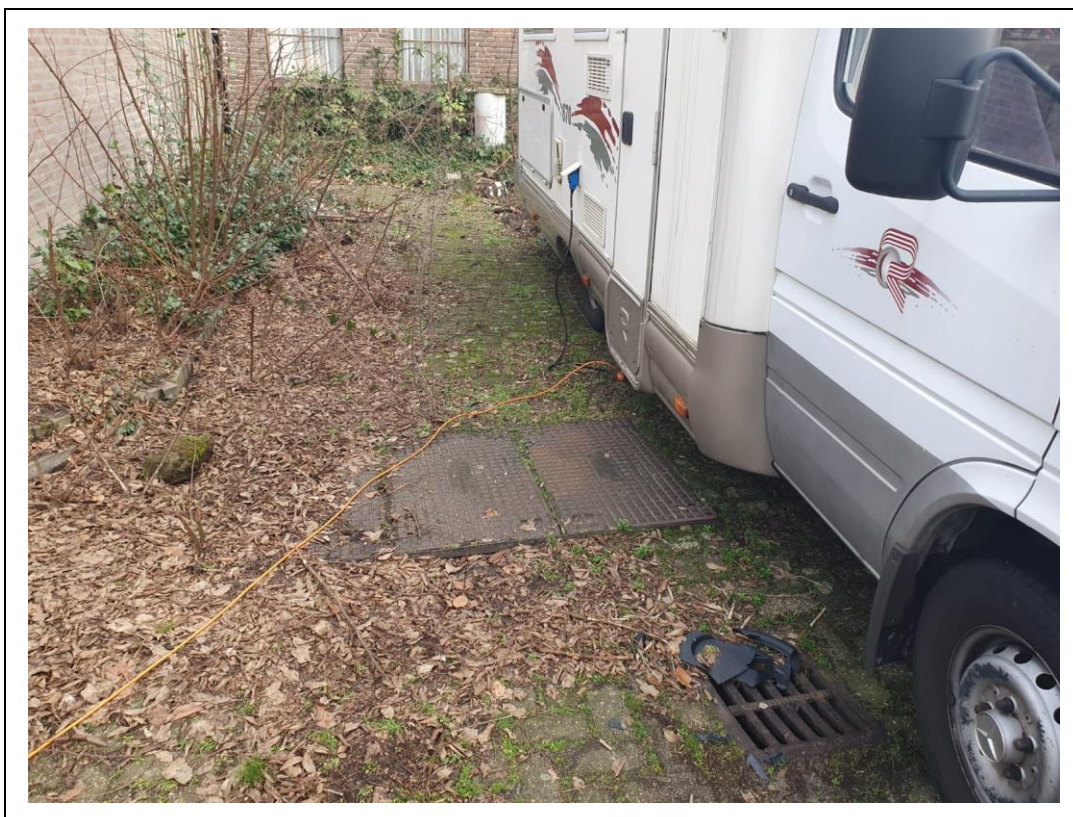
Foto 8.

Voor zover bij de opdrachtgever en de gemeente Valkenswaard bekend, heeft er op de onderzoekslocatie opslag van oliehoudende producten in onder- en bovengrondse tanks plaatsgevonden. Het betrof een ondergrondse HBO-tank (3.000 L) en een bovengrondse dieseltank (1.000 L), welke beide in 1992 gesaneerd en verwijderd zijn. Zuidelijk van deze voormalige tanks is een wasplaats/olieafscheider gesitueerd (zie bijlage 2b, foto 8).

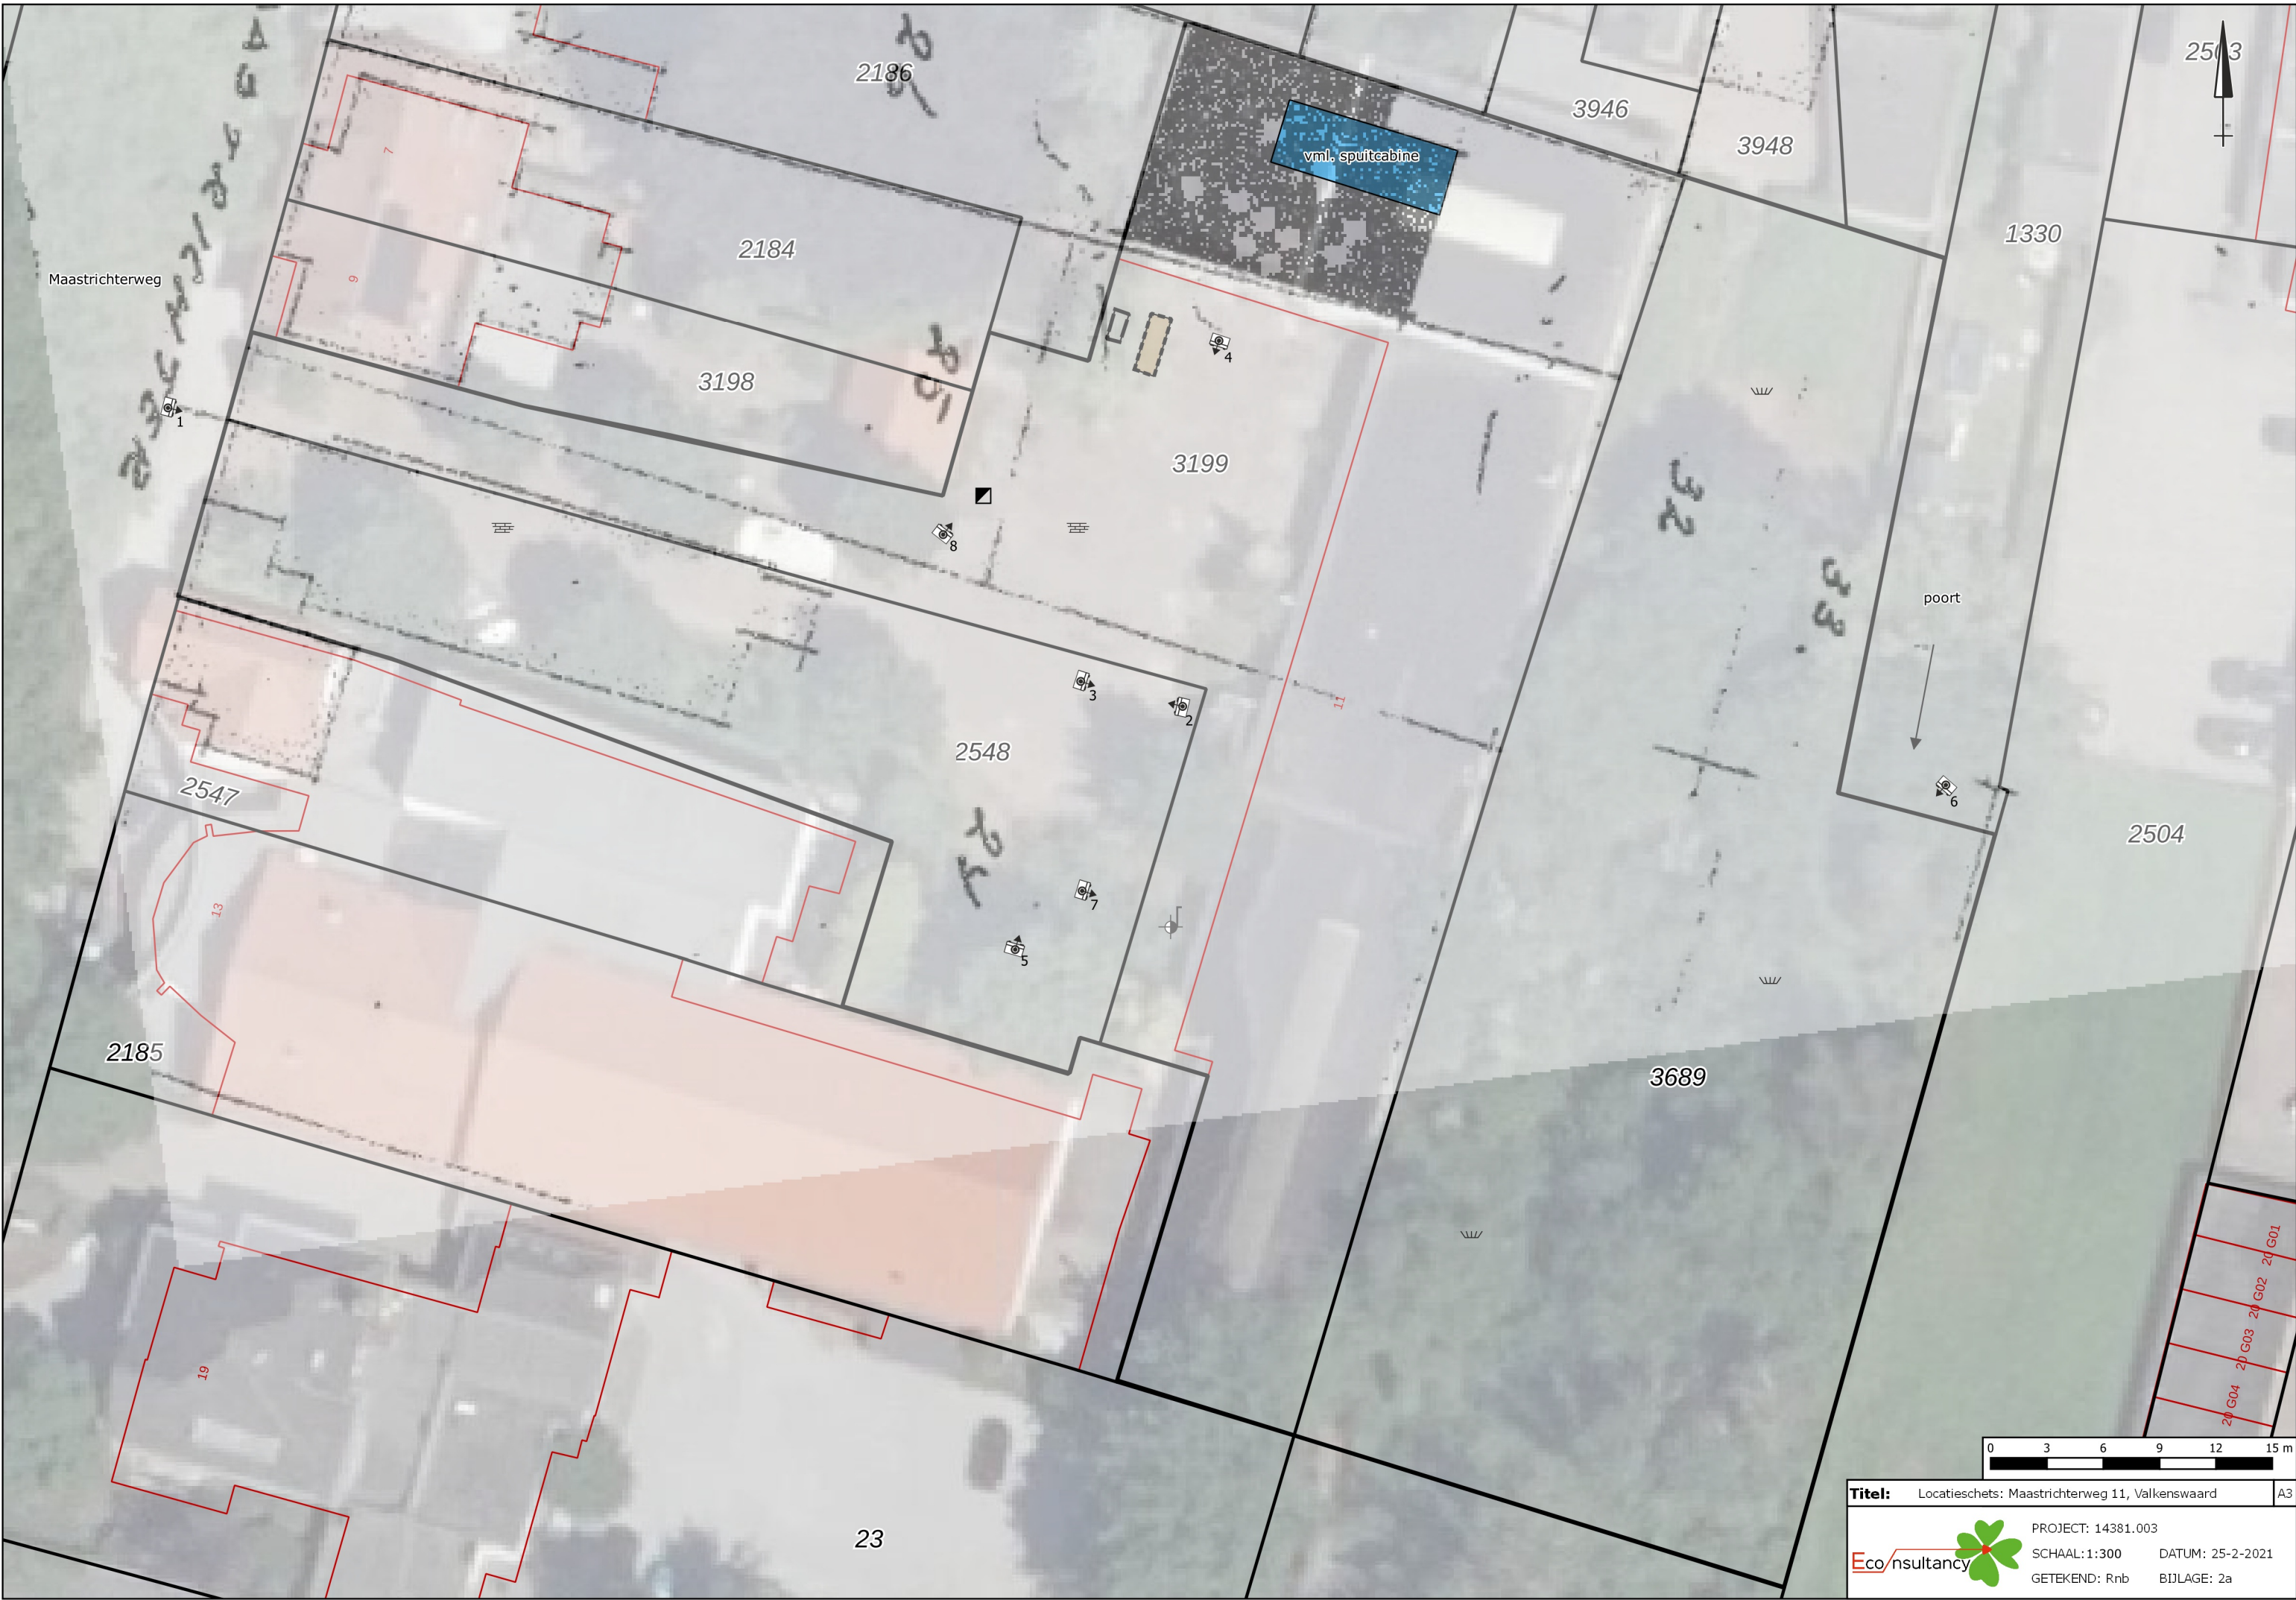
Bijlage 3 Situering voormalige verfspuitcabine

Echter dient opgemerkt te worden dat het grondwater ter plaatse van de voormalige verfspuiterij nimmer gericht op VOCL is onderzocht en dat uit het milieuhygiënisch vooronderzoek blijkt, dat er sprake is van voormalige bodembelasting op de locatie, waardoor het vermoeden van bodemverontreiniging aanwezig is. Dit in verband met de voormalige verfspuiterij (SRE Milieudienst, rapportnummer: 483773, d.d. 23 april 2010). De kern van de verwachte verontreiniging(en) is duidelijk. De verwachte verontreinigende stoffen voor deze situatie zijn vluchtige gechlloreerde koolwaterstoffen, zware metalen, minerale olie en vluchtige aromaten.

vml. spuitcabine

Op basis van het milieuhygiënisch vooronderzoek bodem is geconcludeerd, dat de voormalige verfspuiterij onderzocht dient te worden volgens de strategie voor een "verdachte locatie met plaatselijk bodembelasting en met een duidelijke verontreinigingskern" (VEP). Het doel van het verkennend bodemonderzoek in deze situatie is vast te stellen of de vooronderstelde verontreinigingskern ook daadwerkelijk aanwezig is en in hoeverre de verontreinigende stoffen de achtergrondwaarde of het geldende achtergrondgehalte overschrijden.
