ACTUALISEREND MILIEUHYGIËNISCH
VOORONDERZOEK BODEM

MAASTRICHTERWEG 11

TE VALKENSWAARD

Opdrachtgever	Rho adviseurs voor leefruimte Torenallee 20 5617 BC Eindhoven
Rapportnummer	14381.003
Versienummer	D1
Status	Eindrapportage
Datum	1 maart 2021
Vestiging	Limburg Rijksweg Noord 39 6071 KS Swalmen 088 - 5001600 swalmen@econsultancy.nl
Opsteller	Drs. H.C. Nabben
Paraaf

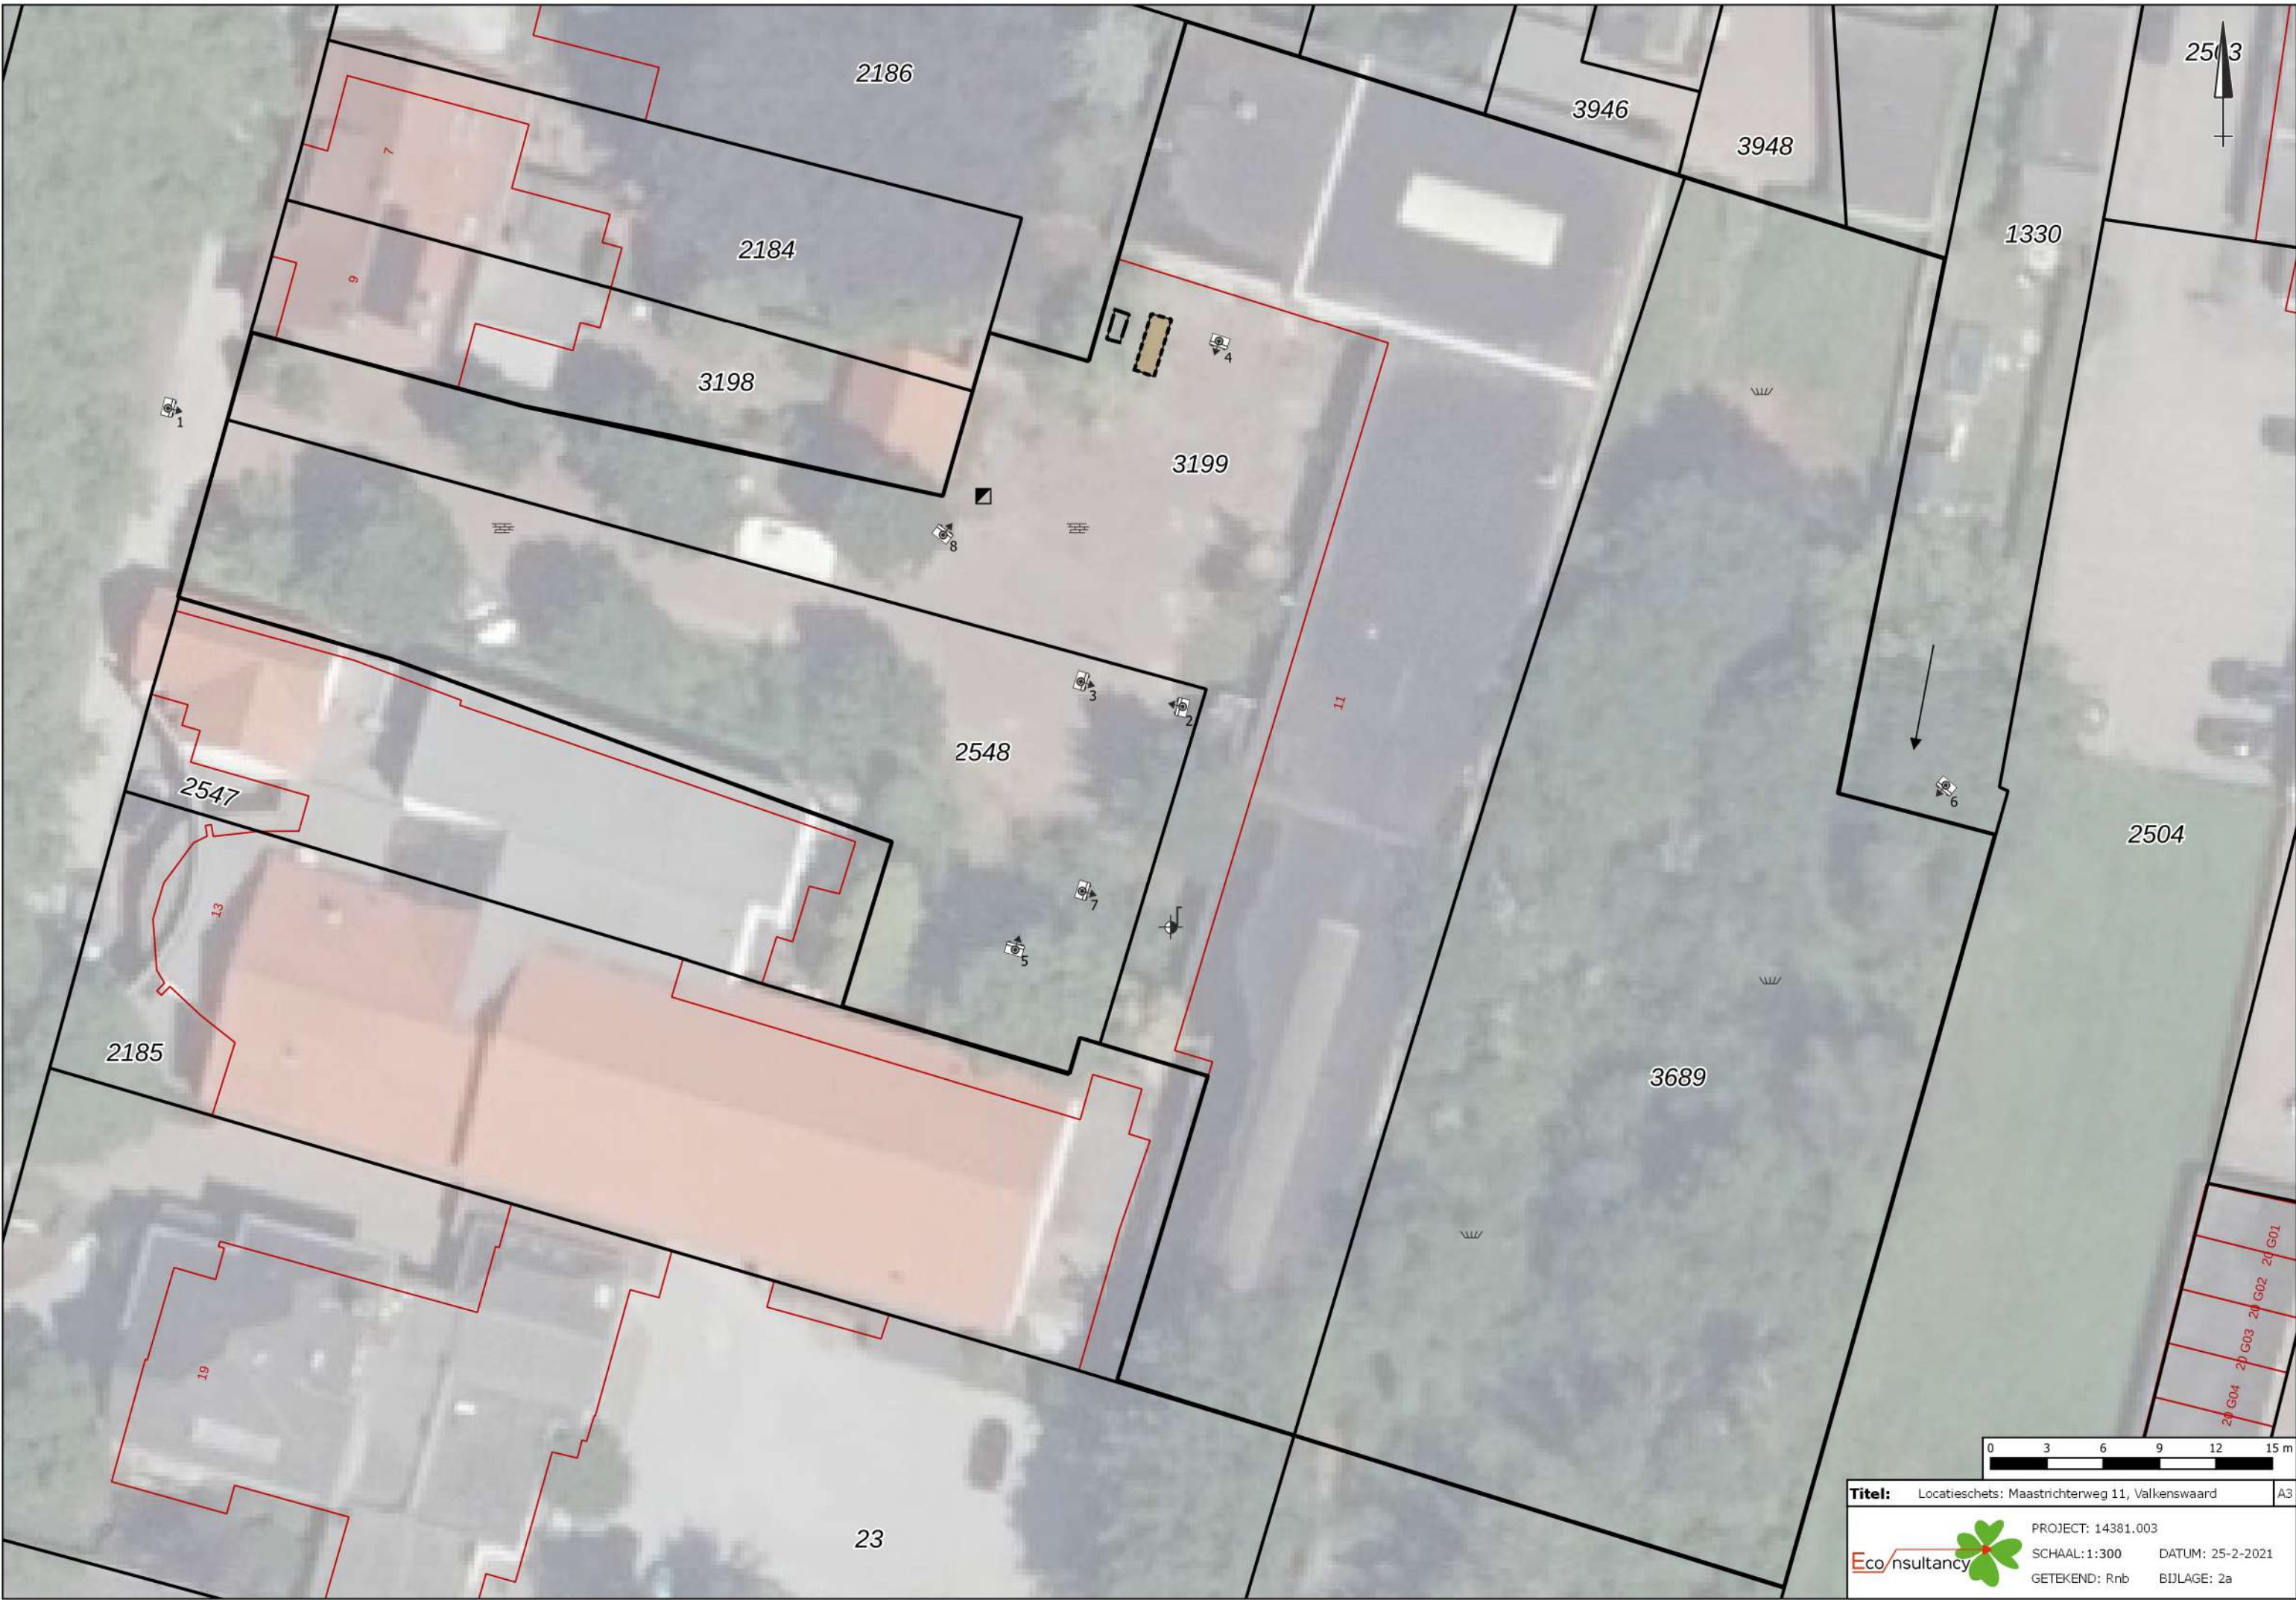
Titel: Locatieschets: Maastrichterweg 11, Valkenswaard A3

In bijlage 2a is de huidige situatie op een locatieschets weergegeven. Bijlage 2b bevat enkele foto's van de onderzoekslocatie.

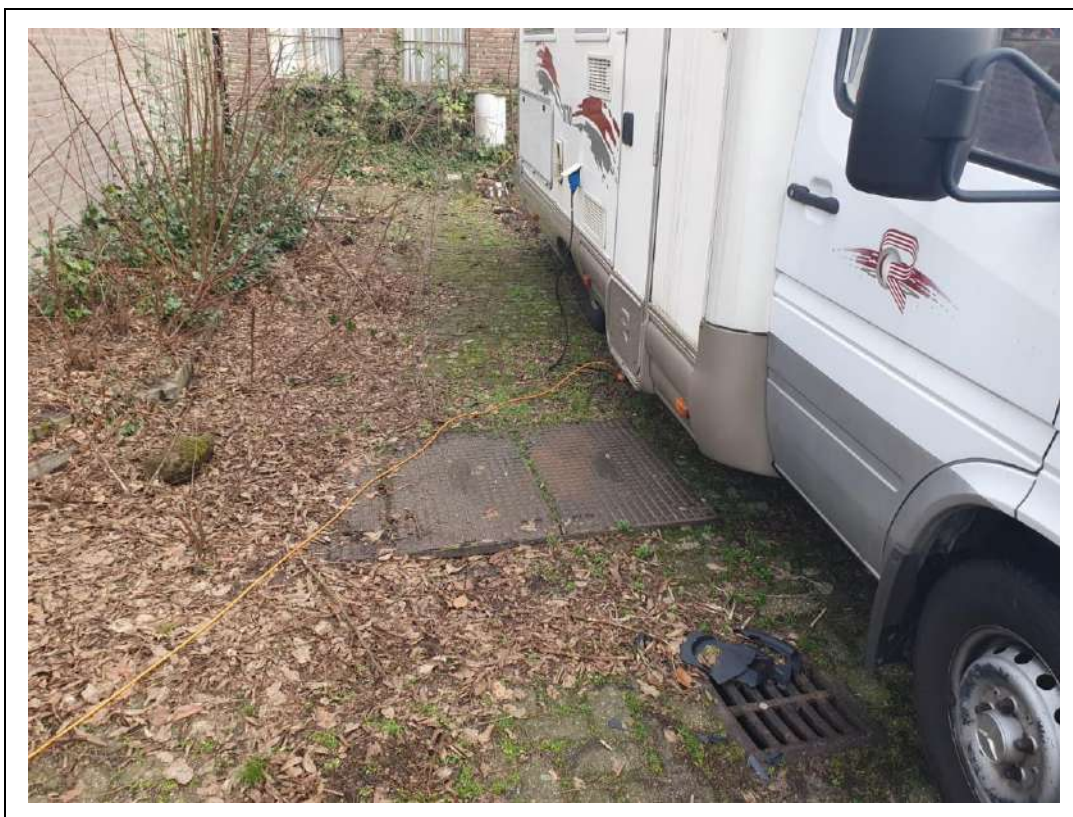
Foto 8.

Voor zover bij de opdrachtgever en de gemeente Valkenswaard bekend, heeft er op de onderzoekslocatie opslag van oliehoudende producten in onder- en bovengrondse tanks plaatsgevonden. Het betrof een ondergrondse HBO-tank (3.000 L) en een bovengrondse dieseltank (1.000 L), welke beide in 1992 gesaneerd en verwijderd zijn. Zuidelijk van deze voormalige tanks is een wasplaats/olieafscheider gesitueerd (zie bijlage 2b, foto 8).

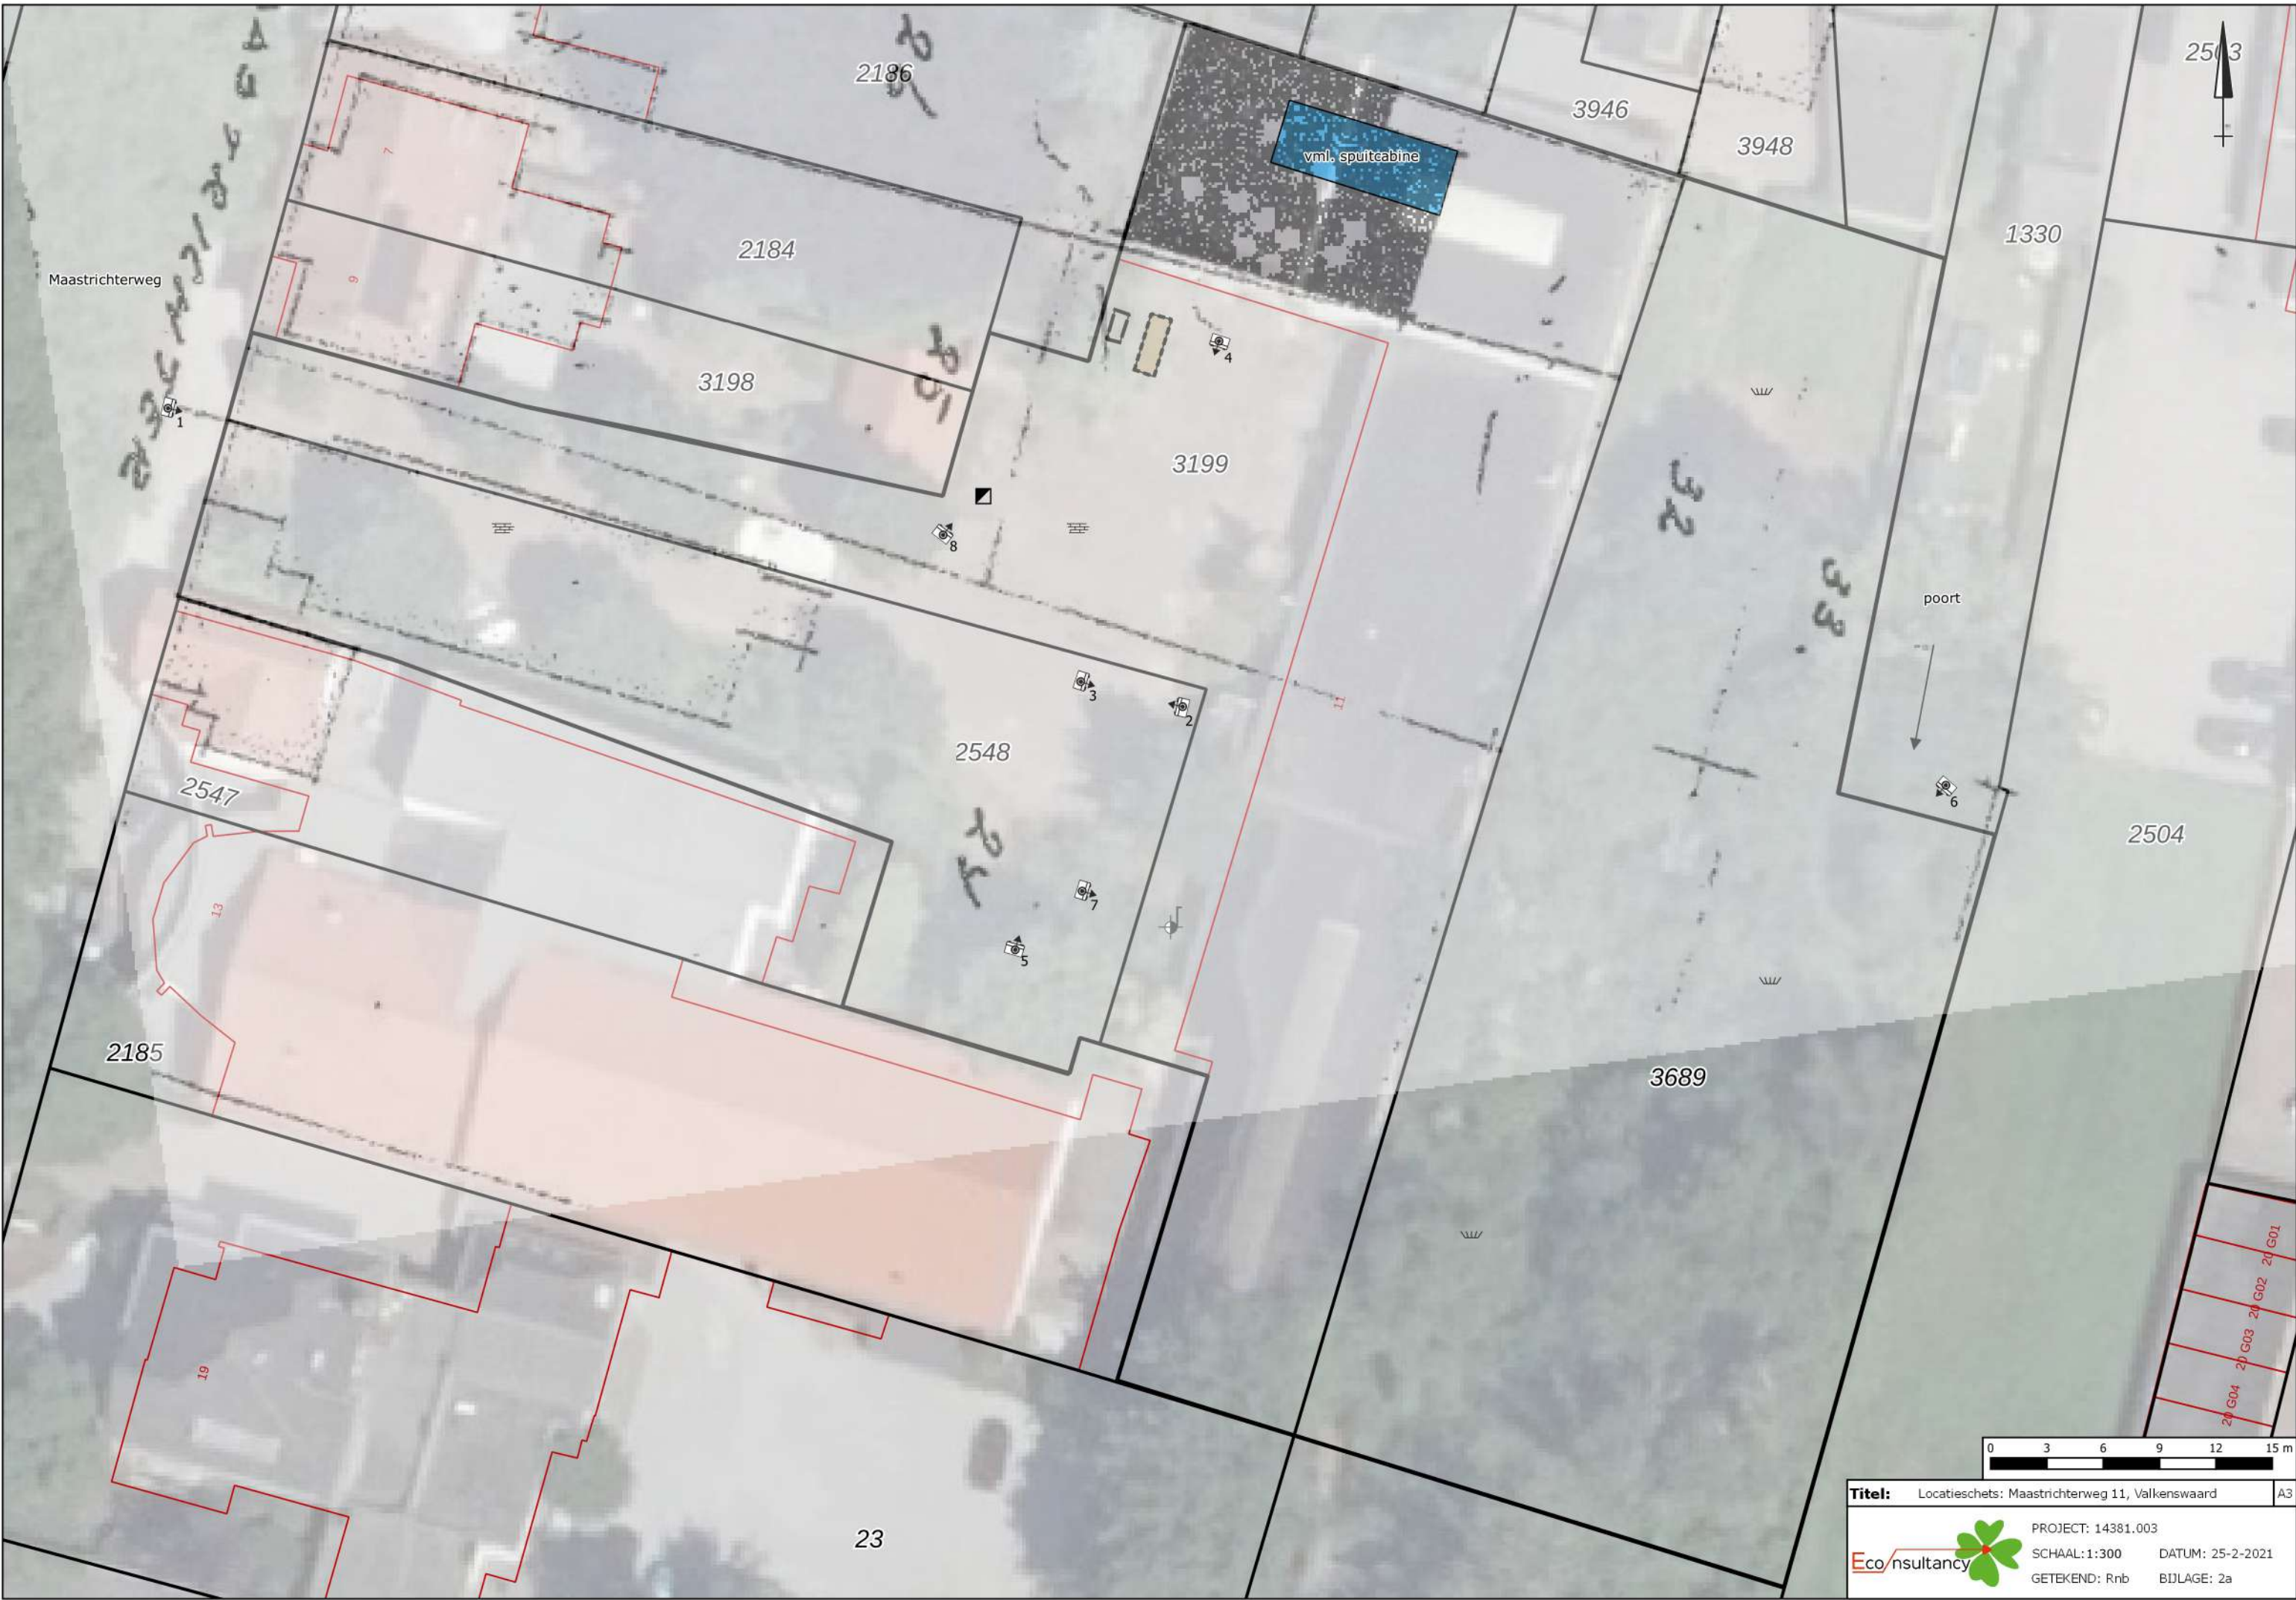
Bijlage 3 Situering voormalige verfspuitcabine

Echter dient opgemerkt te worden dat het grondwater ter plaatse van de voormalige verfspuiterij nimmer gericht op VOCL is onderzocht en dat uit het milieuhygiënisch vooronderzoek blijkt, dat er sprake is van voormalige bodembelasting op de locatie, waardoor het vermoeden van bodemverontreiniging aanwezig is. Dit in verband met de voormalige verfspuiterij (SRE Milieudienst, rapportnummer: 483773, d.d. 23 april 2010). De kern van de verwachte verontreiniging(en) is duidelijk. De verwachte verontreinigende stoffen voor deze situatie zijn vluchtige gechloreerde koolwaterstoffen, zware metalen, minerale olie en vluchtige aromaten.

vml. spuitcabine

Op basis van het milieuhygiënisch vooronderzoek bodem is geconcludeerd, dat de voormalige verfspuiterij onderzocht dient te worden volgens de strategie voor een "verdachte locatie met plaatselijk bodembelasting en met een duidelijke verontreinigingskern" (VEP). Het doel van het verkennend bodemonderzoek in deze situatie is vast te stellen of de vooronderstelde verontreinigingskern ook daadwerkelijk aanwezig is en in hoeverre de verontreinigende stoffen de achtergrondwaarde of het geldende achtergrondgehalte overschrijden.
