# Rapportage verkennend bodemonderzoek

## Maastrichterweg 11 te Valkenswaard

| <b>Rapportnummer</b> | 14381.006 |

# Rapportage actualiserend milieuhygiënisch vooronderzoek bodem

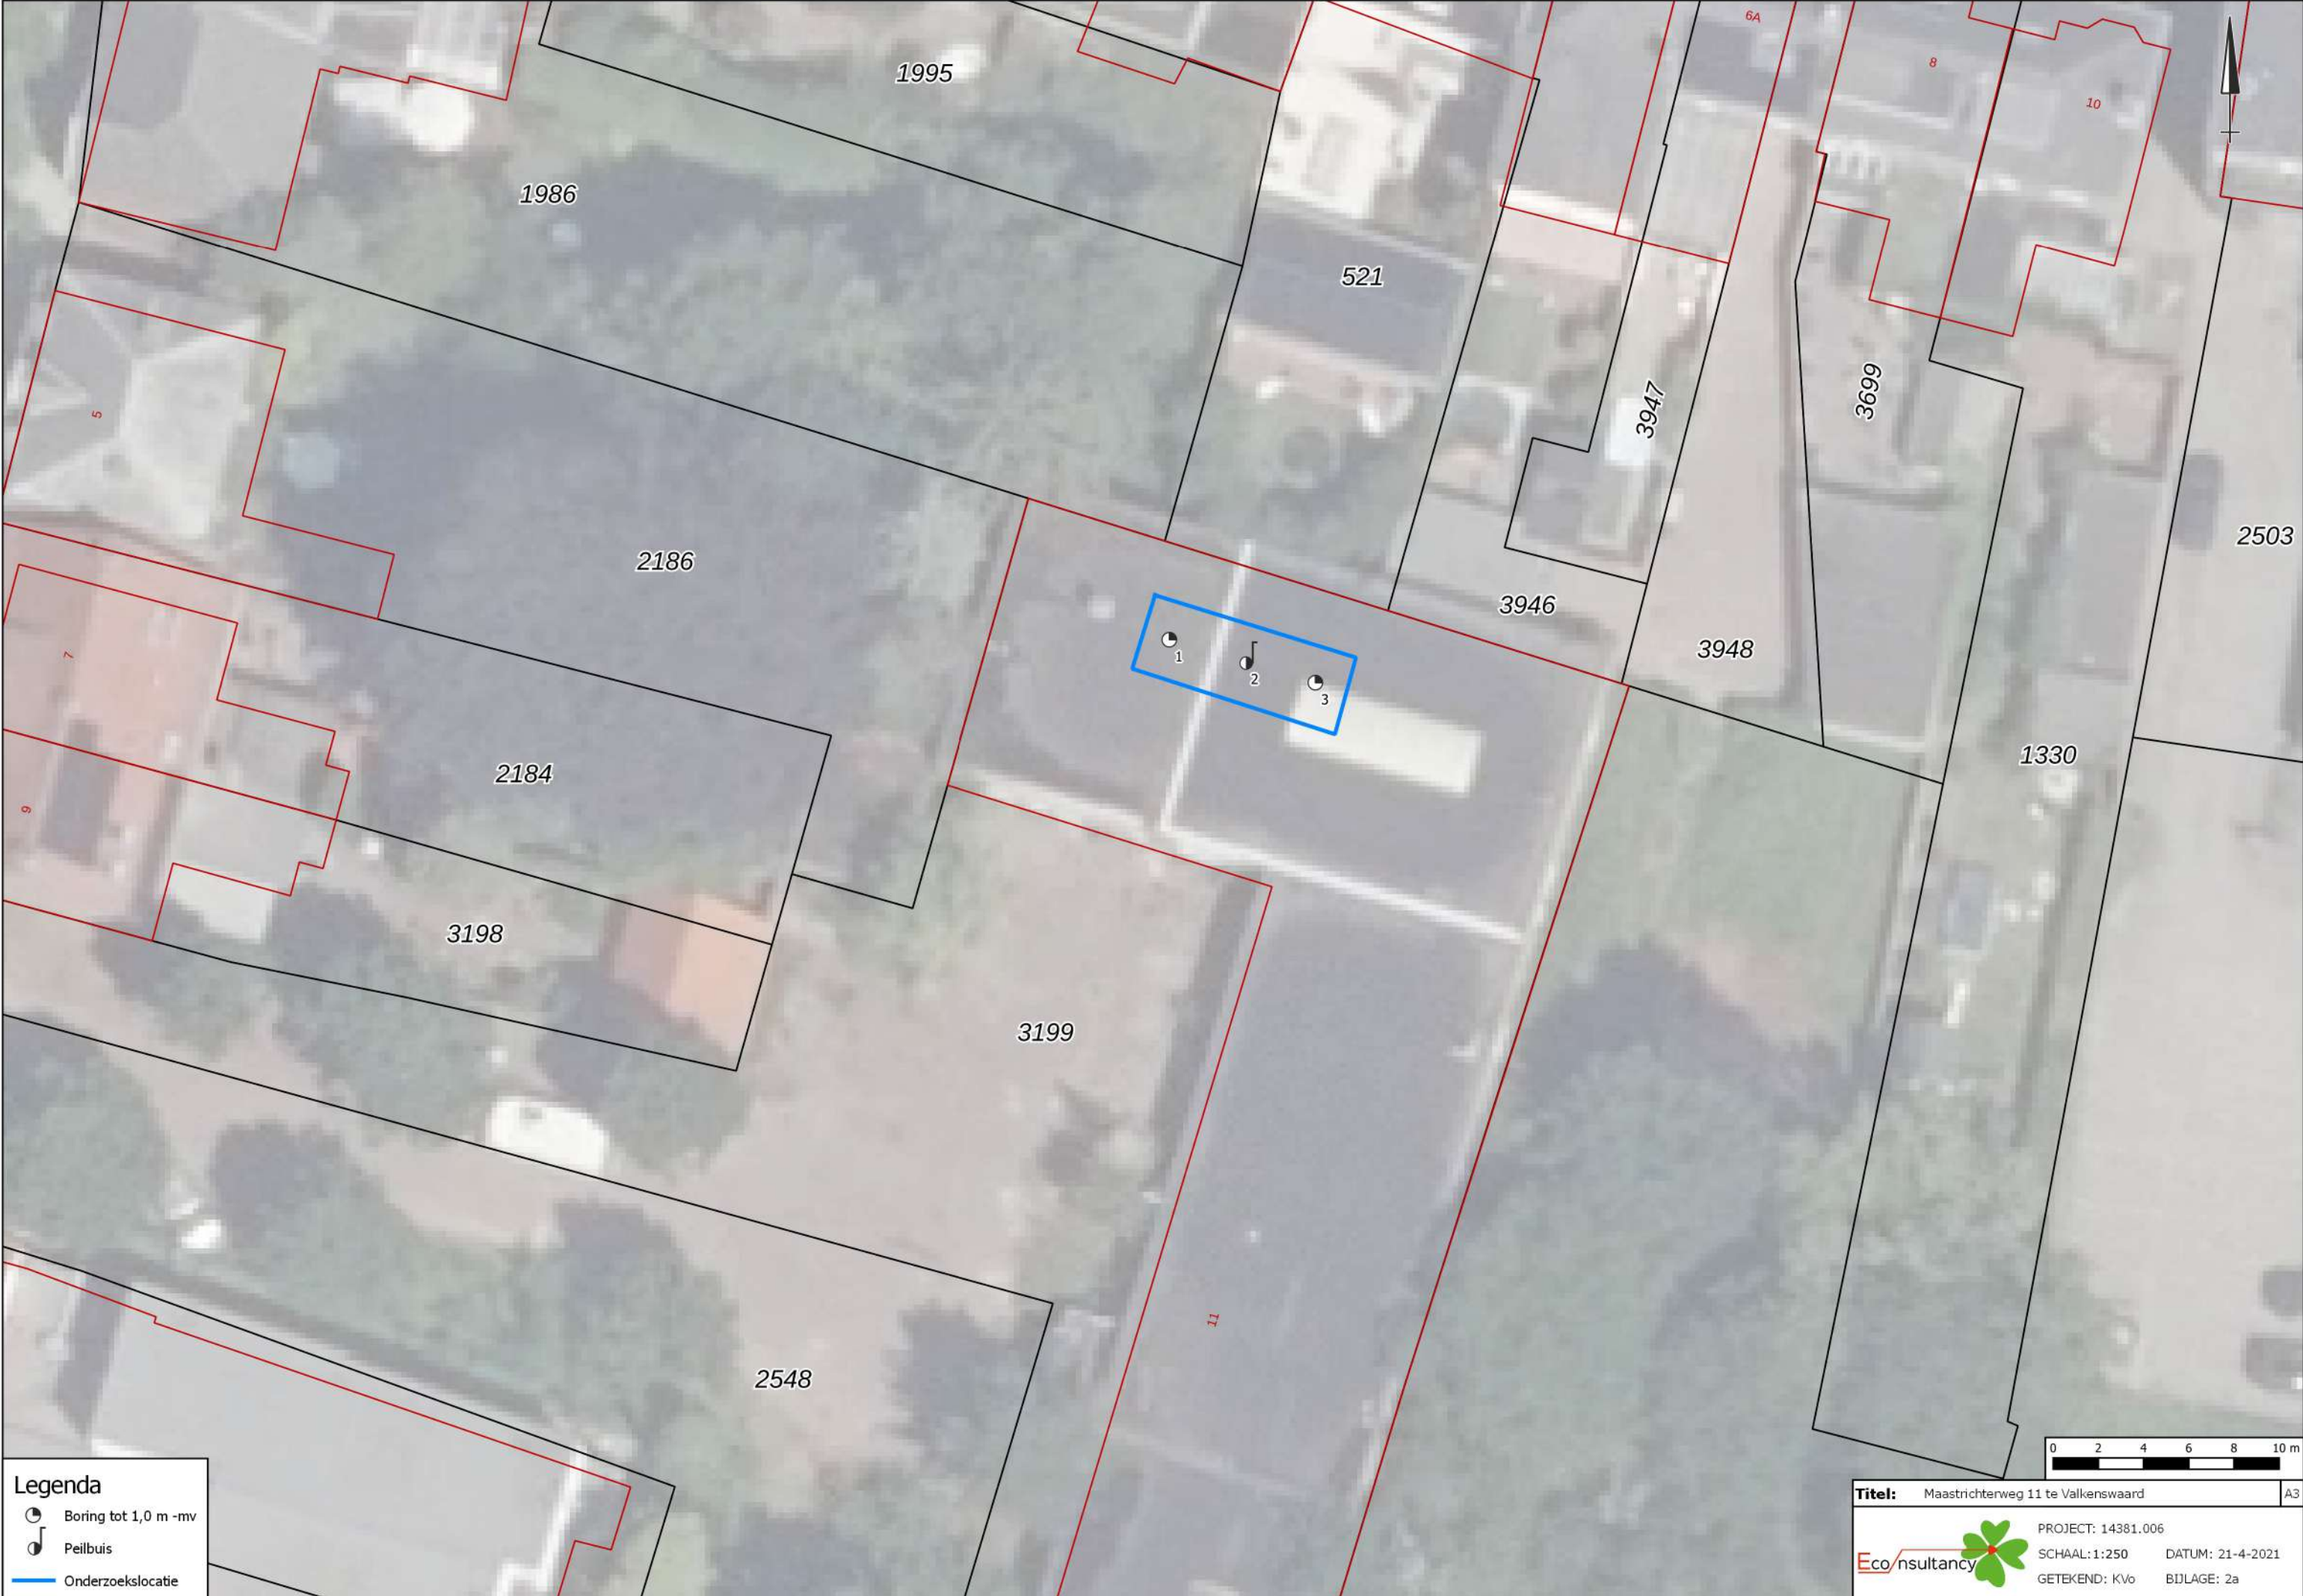
| | GETEKEND: KVo | BIJLAGE: 2a |

Tijdens het opstellen van het boorplan is rekening gehouden met de doelstellingen en de richtlijnen, die geformuleerd zijn in de inleiding. Daarnaast is rekening gehouden met de gegevens voortvloeiend uit het milieuhygiënisch vooronderzoek bodem en de ligging van kabels en leidingen. Bijlage 2a bevat de locatieschets met daarop aangegeven de situering van de boorpunten en de peilbuis. In bijlage 3 zijn de boorprofielen opgenomen.

- Boring tot 1,0 m -mv
- Peilbuis
- Onderzoeklocatie

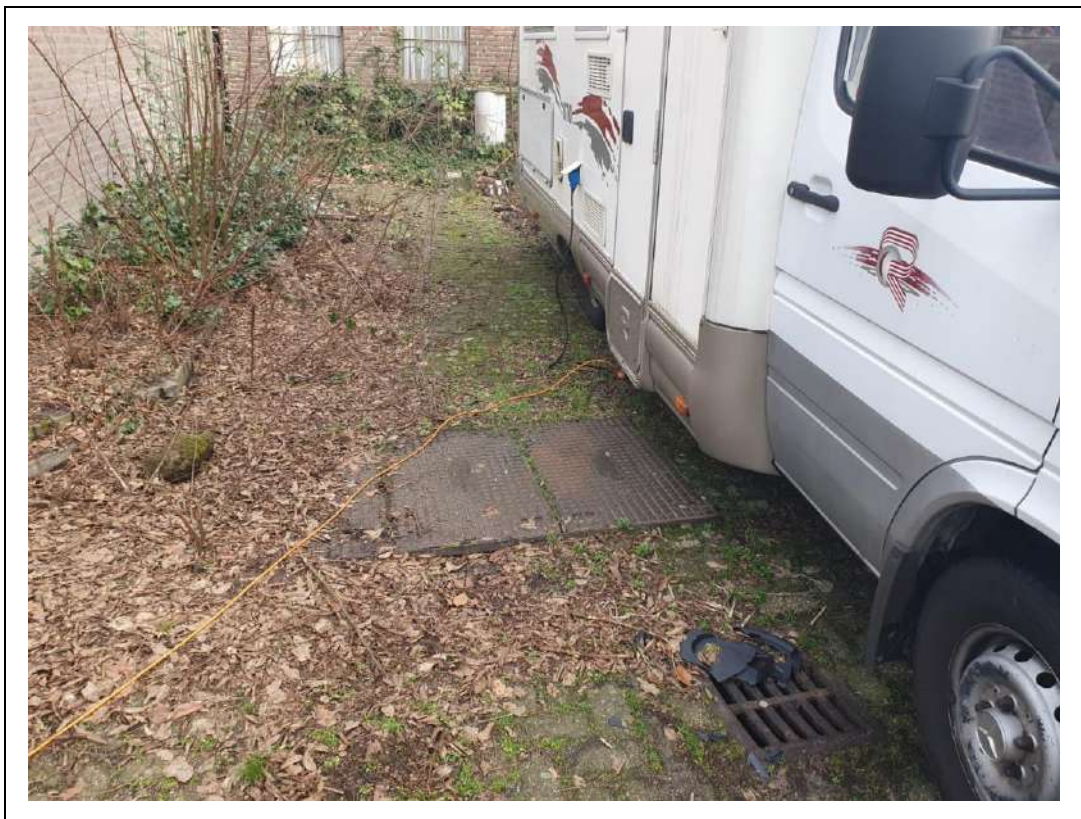
Foto 8.

Voor zover bij de opdrachtgever en de gemeente Valkenswaard bekend, heeft er op de onderzoekslocatie opslag van oliehoudende producten in onder- en bovengrondse tanks plaatsgevonden. Het betrof een ondergrondse HBO-tank (3.000 L) en een bovengrondse dieseltank (1.000 L), welke beide in 1992 gesaneerd en verwijderd zijn. Zuidelijk van deze voormalige tanks is een wasplaats/olieafscheider gesitueerd (zie bijlage 2b, foto 8).

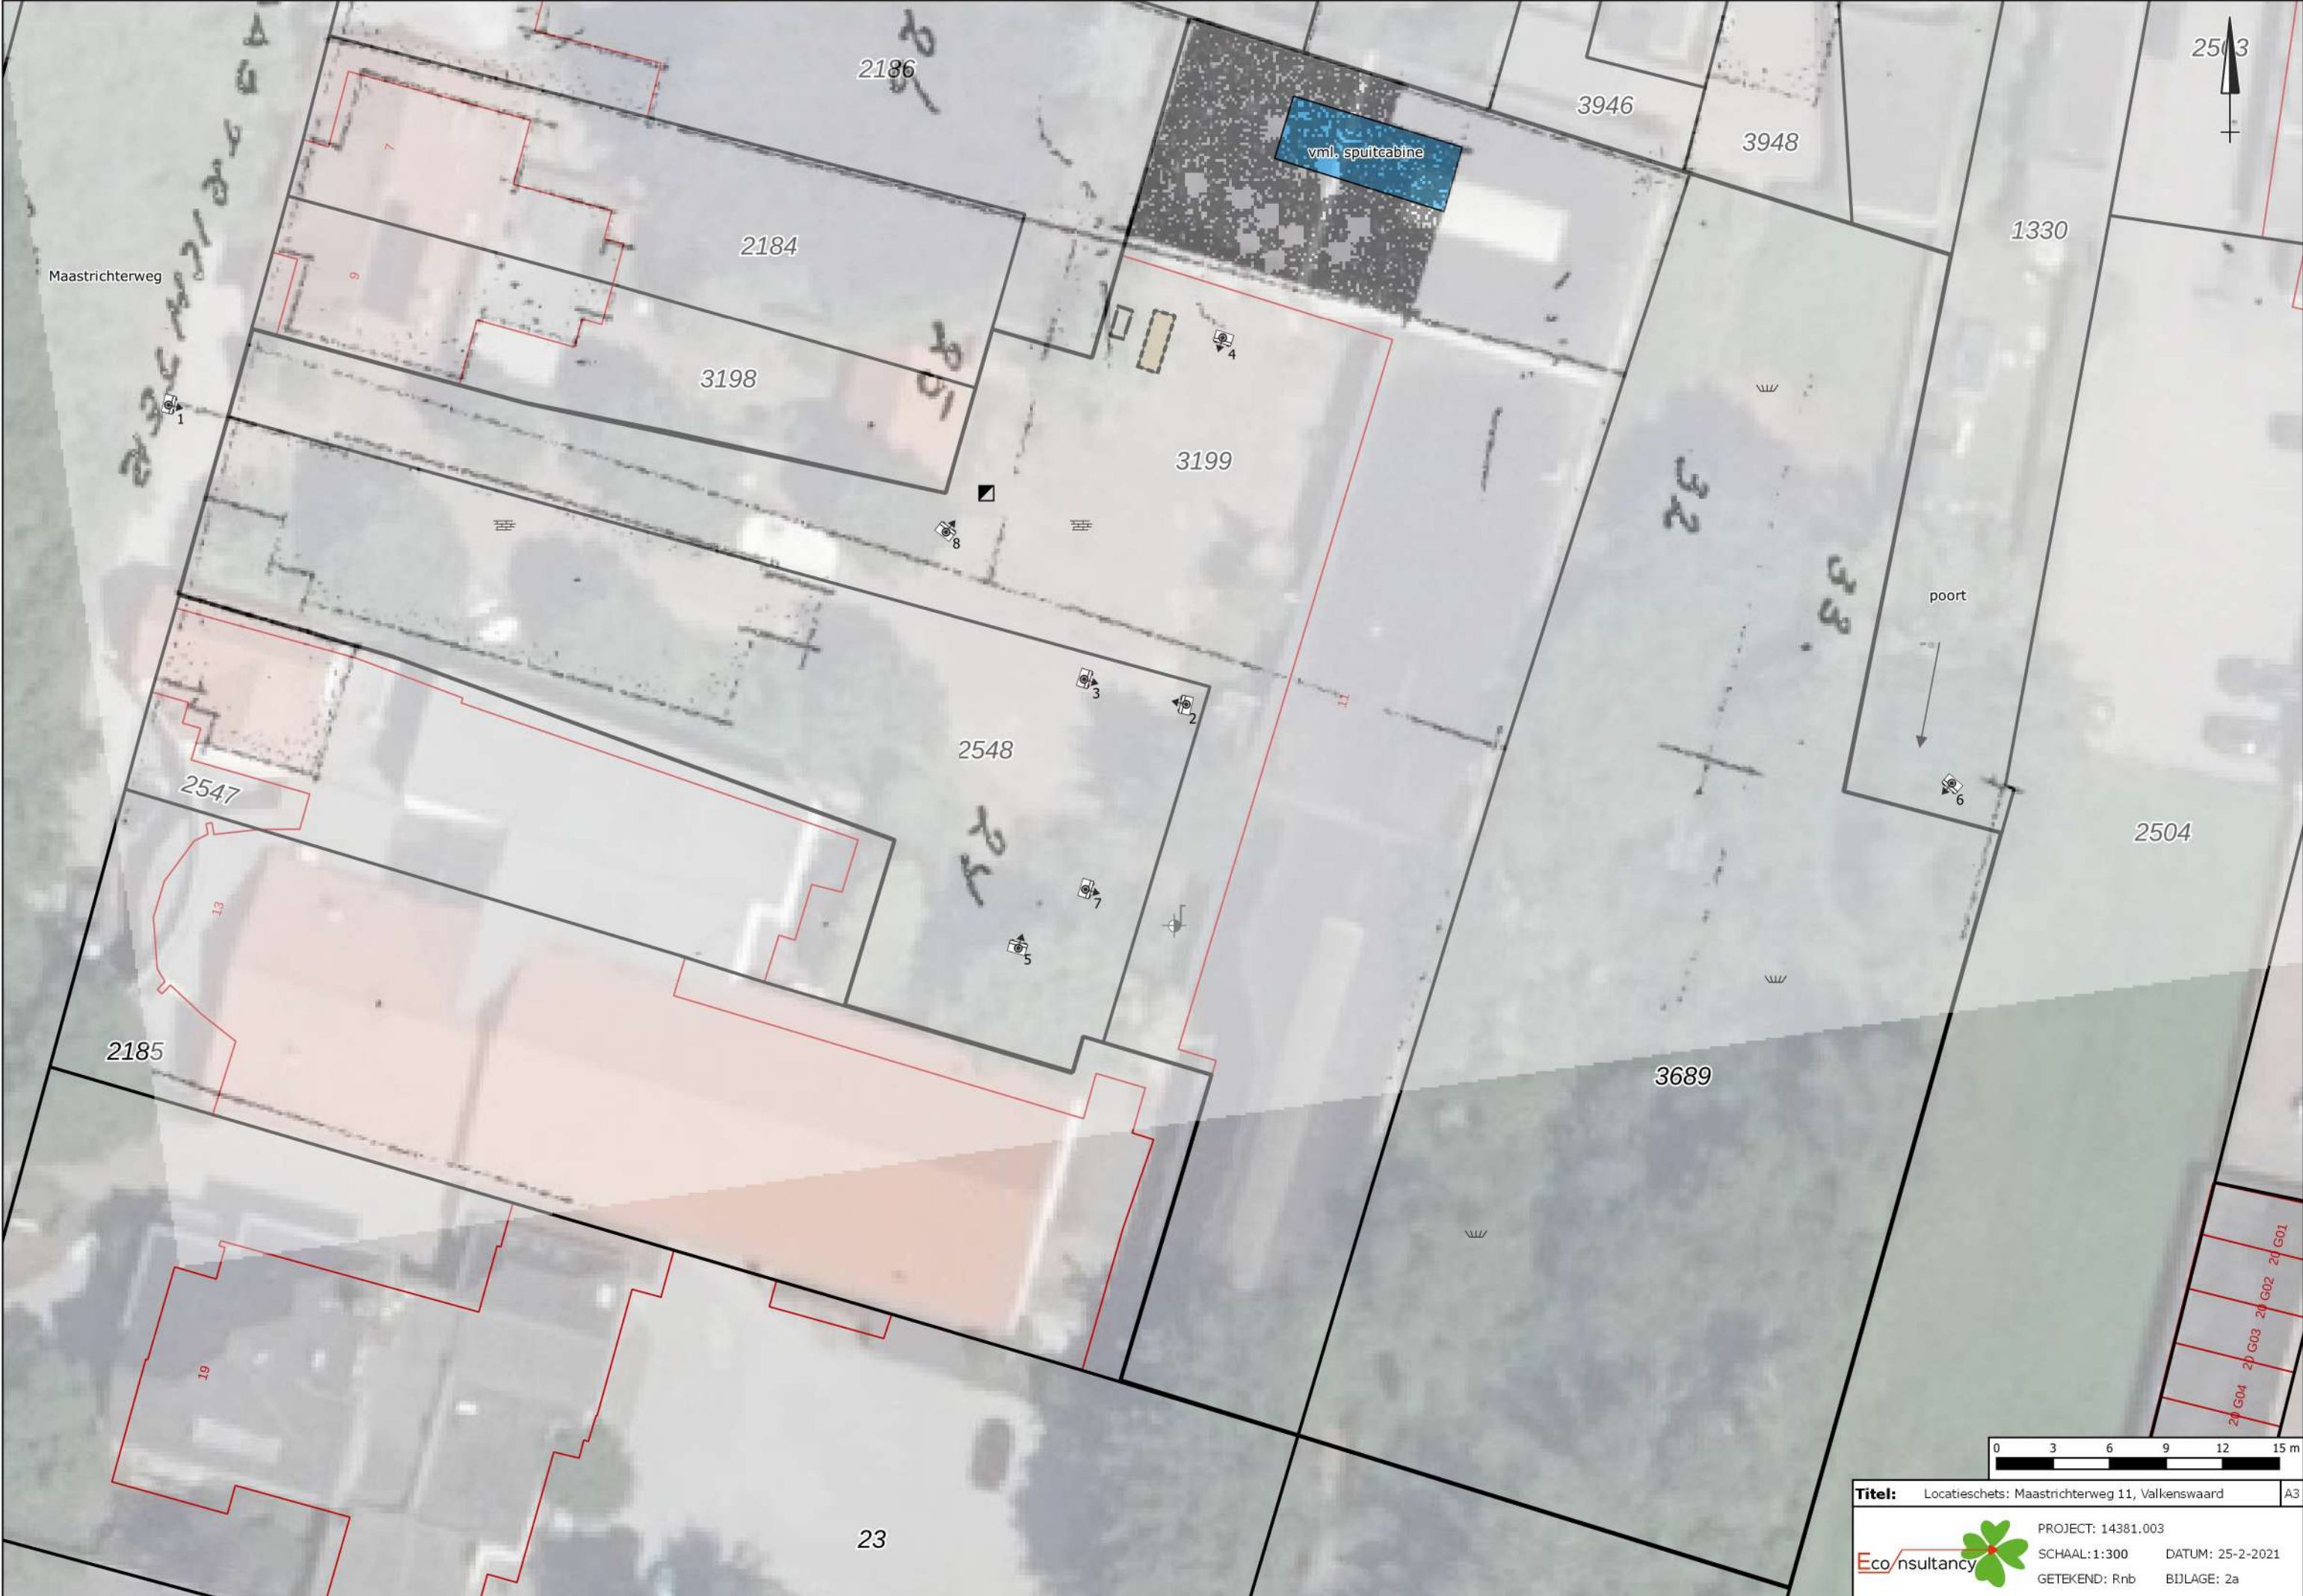
### **Bijlage 3   Situering voormalige verfspuitcabine**

vml. spuitcabine
