**Vooronderzoek  
Mgr. Smetsstraat te Valkenswaard**

Projectnummer : 20180052

Datum : 26 juli 2018

D02 Vooronderzoek bodem  
Mgr. Smetsstraat  
Valkenswaard

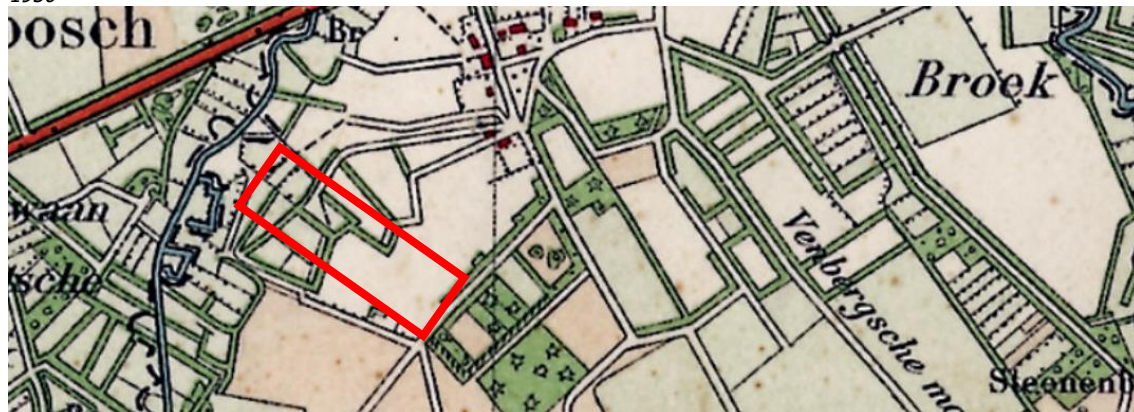
Figuur 3.1: Historische topografische kaarten van de onderzoekslocatie (rode rechthoek)  
1920

De onderzoekslocatie is niet anders in gebruik geweest dan als agrarisch gebied, zoals ook terug te zien is op de historische kaarten. Op het perceel ten noordoosten van de locatie, de Mgr. Smetsstraat 40, zijn de woning en het bijgebouw begin jaren '80 gerealiseerd. Op het perceel ten zuidwesten van het perceel zijn de gebouwen begin jaren '90 gebouwd.

De locatie is momenteel braakliggend. Het is niet bekend of het terrein in het verleden is opgehoogd of gedempt. Op de historische kaarten zijn mogelijk voormalige erfafscheidingen terug te zien.
