Cultuurhistorisch waardevolle panden en vlakken

Dit is het overzicht van de cultuurhistorische waardevolle panden en vlakken binnen het buitengebied van de gemeente Valkenswaard. Voor de meest recente lijst verwijzen wij u naar de website van de gemeente Valkenswaard. [Monumenten in Valkenswaard](#)

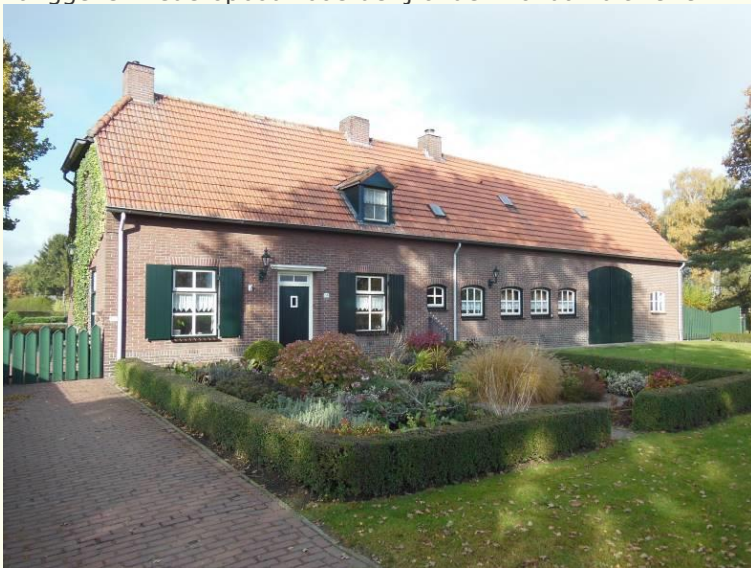
Langgevel-wederopbouwboerderij onder wolfdak uit 1949.

Zuidoostelijke voorgevel opgetrokken in schoon metselwerk van rode baksteen in een halfsteens verband. Trasraam van donkerrode baksteen in een halfsteens verband, afgetopt met een hafsteense rollaag.

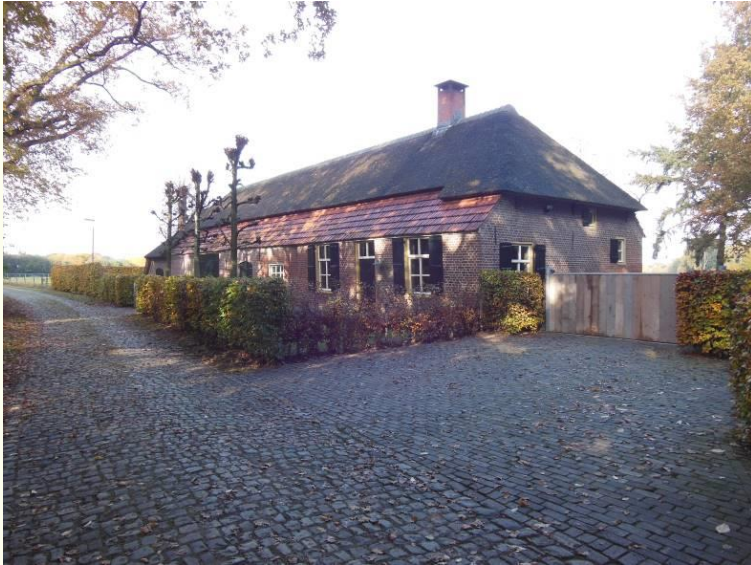
Langgevelboerderij onder wolfdak met één verlaagd dakschild. Vermoedelijk daterend uit het begin of midden van de 19e eeuw.

Zuidelijke voorgevel opgetrokken in schoon metselwerk van diverse kleuren en soorten baksteen in kruisverband. Eveneens diverse soorten voegingen, zoals kalkvoegen en cementvoegen. Rechterdeel van de voorgevel met woongedeelte, bestaande uit een centrale houten voordeur met klein enkelruits kijkvenster boven twee klinkertreden. Hardstenen drempel en deurneuten. Tweeruits bovenlicht. Links en rechts van de voordeur een zesruits schuifvenster met houten luiken boven een halfsteense rollaag.

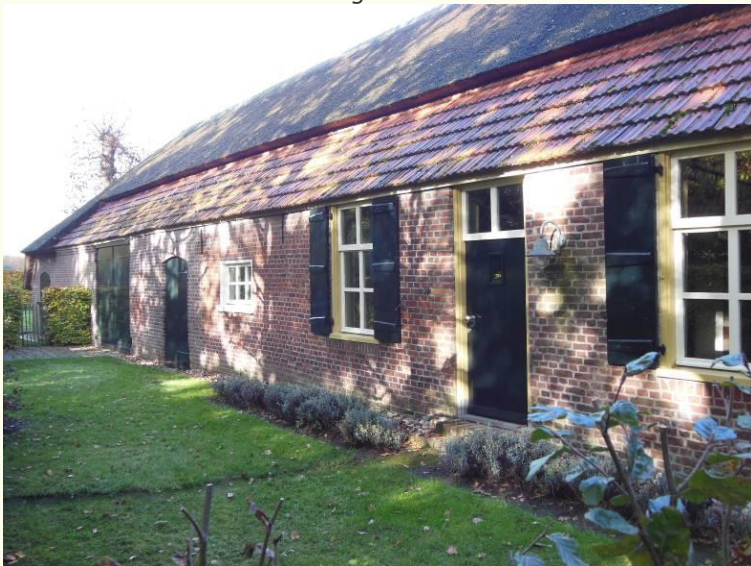
Centrale deel van de voorgevel met links een dubbele houten deeldeur met metalen geheng onder een houten latei. Rechts van deze deeldeuren een getoogde houten deur met metalen geheng onder een steense segmentboog. Rechts van deze deur een breed rechthoekig zesruits stalvenster boven een betonnen lekdorpel. In het centrale deel van de voorgevel drie staafankers. Linkerdeel van de voorgevel met een getoogde houten deur met metalen geheng onder een steense segmentboog. Midden voor de deur een brede sluitbalk. Uiterst links loopt de gevel schuin af, vanwege een verlaagd dakschild.

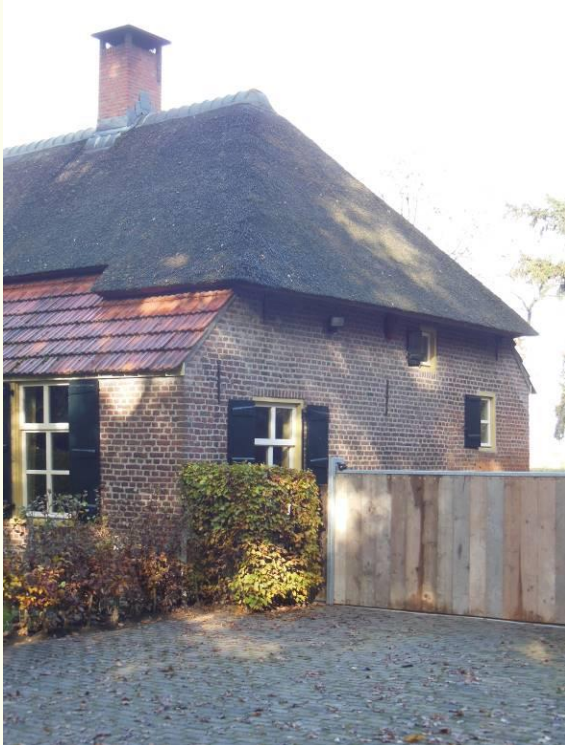
Oostelijke zijgevel opgetrokken in schoon metselwerk van rode baksteen in kruisverband. In het rechterdeel van de gevel enkele andere baksteenkleuren en -soorten.

Begane grond met links een zesruits schuifvenster, vergelijkbaar met de vensters in het woongedeelte van de voorgevel. Boven het venster een halfsteense rollaag. Rechts een klein rechthoekig tweeruits opkamervenster met aan de linkerzijde daarvan een houten luik. Halfsteense rollaag onder het venster. Twee staafankers ter hoogte van de balklaag.
