omgevingsvergunning

# Leenderweg 78-80, Valkenswaard

## **Bijlage 1 Archeologisch bureau en inventariserend veldonderzoek**

### **Valkenswaard, Leenderweg 78-80**

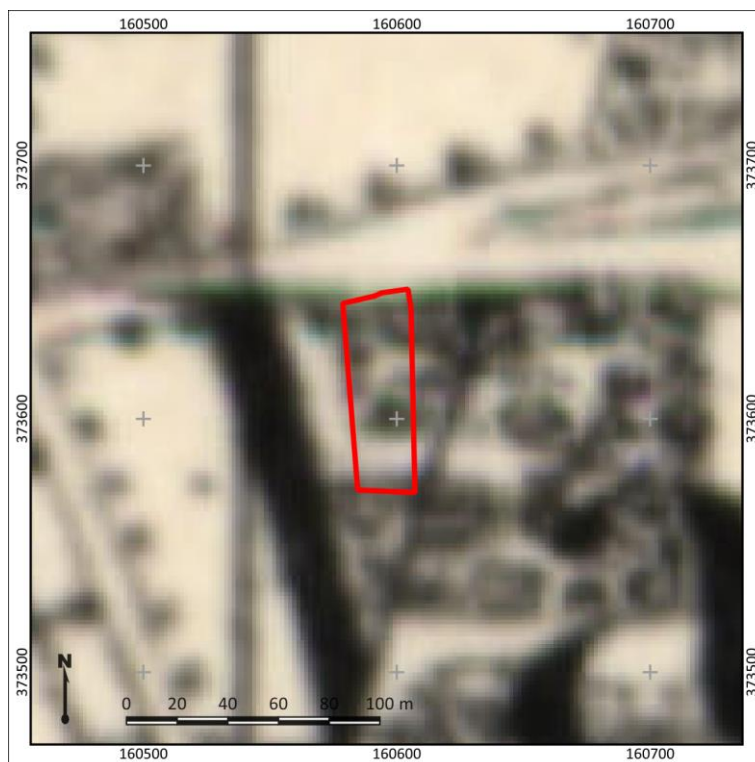
**Figuur 3.** Het plangebied (rood omlijnd) op een topografische kaart uit 1880. Bron: [www.topotijdreis.nl](http://www.topotijdreis.nl).

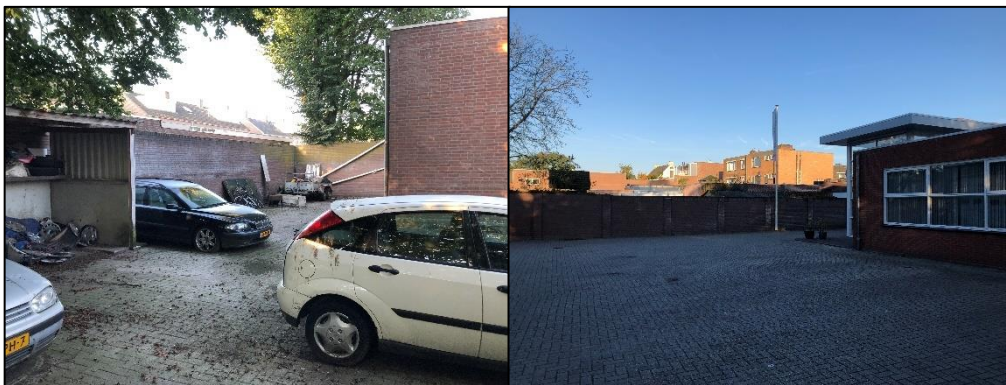
Figuur 8: Foto's van het plangebied ten tijde van het veldonderzoek (22-09-2022).

Ten tijde van het veldonderzoek is het plangebied bebouwd en bestraat. Het maaiveld is vlak: er is geen sprake van opvallend reliëf. Foto's van het plangebied ten tijde van het veldonderzoek zijn weergegeven in figuur 8.

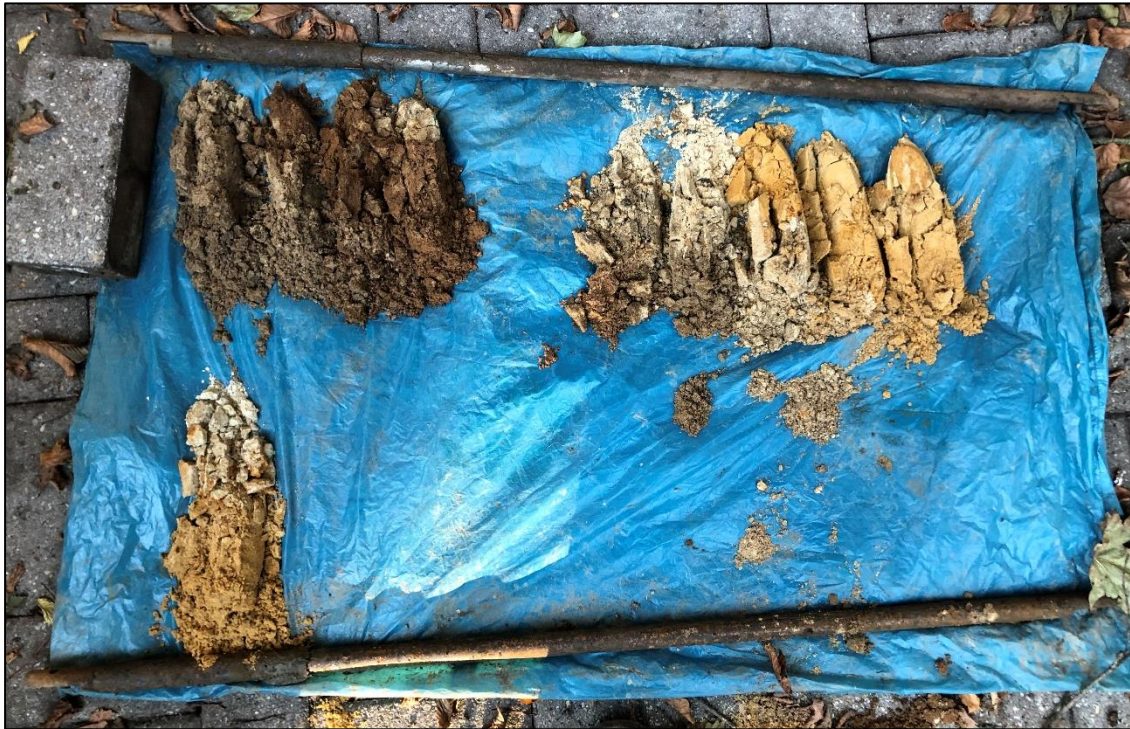
Boring 1.

Hieronder volgen enkele foto's. De boorkernen op onderstaande foto's zijn van rechts naar links uitgelegd, waarbij de onderkanten van de boringen naar boven wijzen (per 50 cm). De guts is naar links (het diepste punt) uitgelegd.

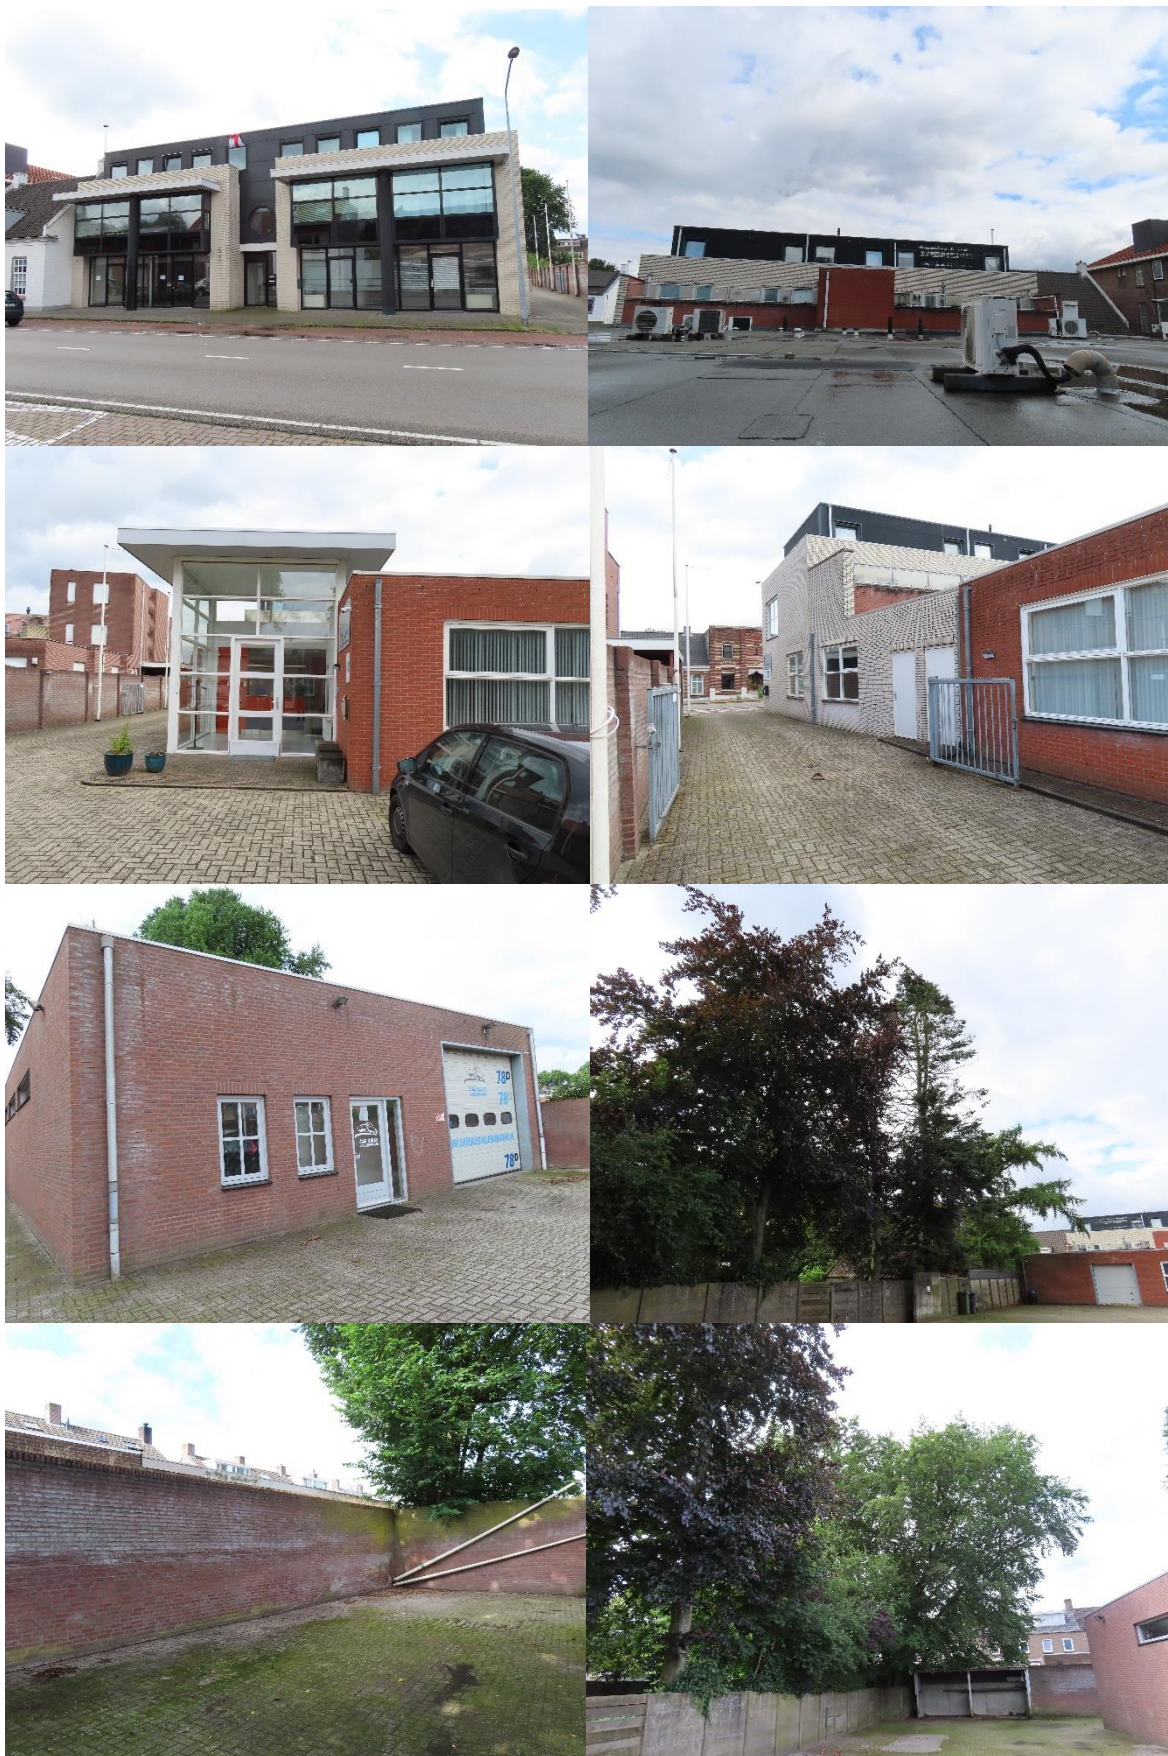
Van de twee gebouwen, heeft alleen het hoofdgebouw open stootvoegen. Deze zijn aanwezig op ongeveer 1 meter en 2,5 meter hoogte. De 2,5 meter stootvoeg zou potentieel geschikt kunnen zijn voor vleermuizen. Beide gebouwen hebben een plat dak, zonder dakpannen of golfplaten. Er zijn dekking of schuilplaatsen zichtbaar op het gebouw. Er is een houten stalling aanwezig een stenen scheiding met de naburige tuinen. Deze bevatten geen beschutte locaties.

Afbeelding 3 t/m 11: Bestaande te verbouwen bebouwingen. Bron: BNL advies.

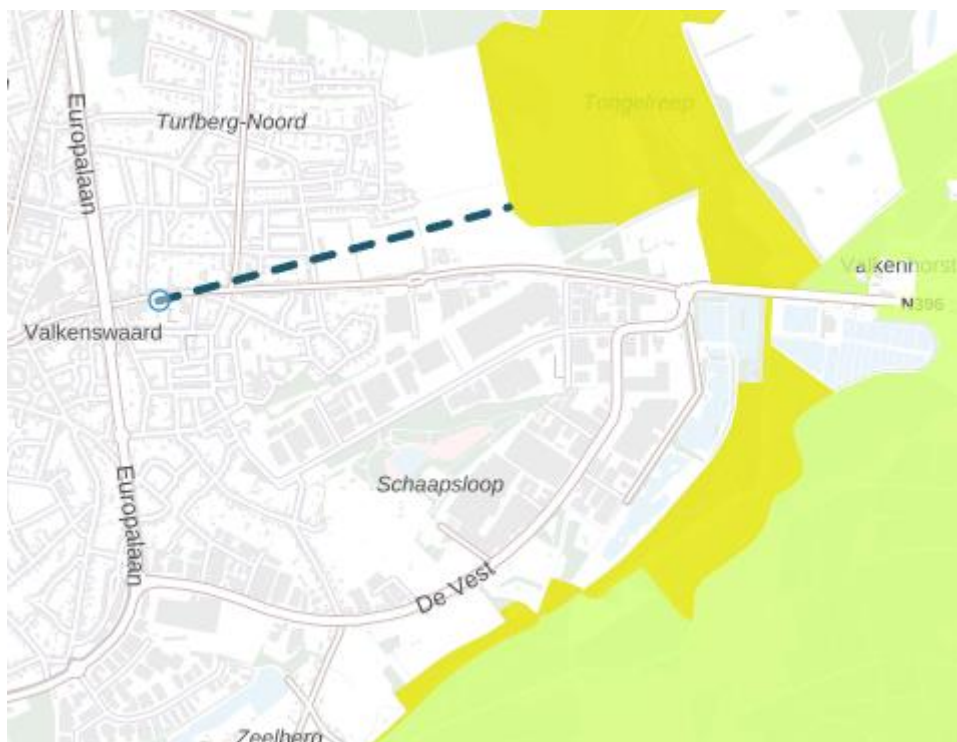
Afbeelding 12: het plangebied is op circa 1.2 kilometer afstand van het dichtstbijzijnde Natura 2000 gebied, genaamd 'Leenderbos, Groote Heide & De Plateaux'. Bron: Natura2000.

Het dichtstbijzijnde Natura 2000 gebied is 'Leenderbos, Groote Heide & De Plateaux', die ongeveer 1,2 km verwijderd is. De werkzaamheden zullen geen nadelige effecten hebben op het gebied in de vorm van trillingen, geluid, of optische verstoring. Voor het (mogelijke) effect van stikstofdepositie van de werkzaamheden op het Natura 2000 gebied kan een Aerius berekening uitgevoerd worden.

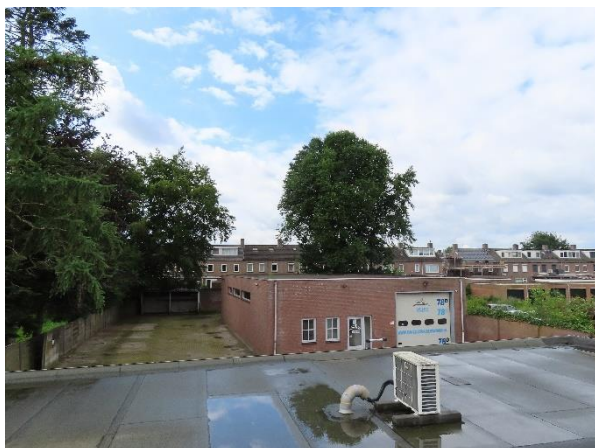
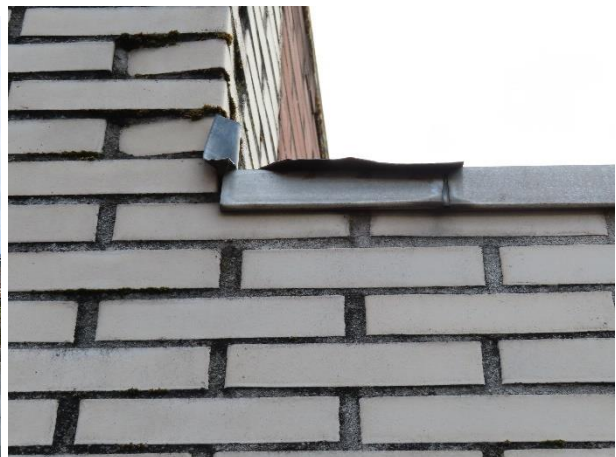
Afbeeldingen 14 en 15: Bron: BNL advies.

**Huismus.** Voor de huismus zijn geen vaste rust-, en/of verblijfplaatsen gevonden in de te verbouwen bebouwing. Tijdens het onderzoek zijn geen nesten of anderszids (mogelijke) verblijfplaatsen van huismussen aangetroffen. Er is geen pannendak aanwezig op het gebouw of bijgebouw, een aanwezige oude houten stalling had geen bescherming tegen de elementen. De schutting aan de oostzijde is niet geschikt. Er is geen zand of beplanting aanwezig die als foerageergebied of zandbad kan dienen.

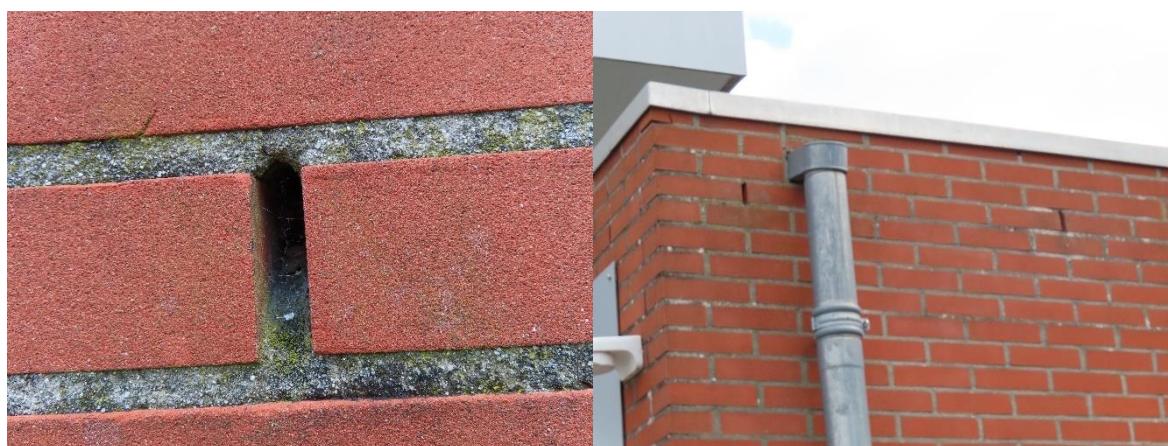
In de te verbouwen bebouwing zijn mogelijke rustplaatsen aanwezig. Er zijn meerdere open stootvoegen aanwezig die breder zijn dan 13mm in het hoofdgebouw op ongeveer 2,5m hoogte, deze kunnen dienen als geschikte invliegopening. Zowel op het hoofdgebouw en het bijgebouw waren ook stootvoegen op ongeveer 60cm aanwezig, wat te laag is om als geschikte invliegopening te dienen. Er is geen pannendak aanwezig op het gebouw of bijgebouw, een aanwezige oude houten stalling had geen bescherming tegen de elementen.

Afbeeldingen 16 en 18: Bron: BNL advies.

Aanwezigheid van vleermuizen zou invloed hebben op de geplande werkzaamheden, aangezien deze beschermd zijn onder de habitatrichtlijn. Daarom is aanvullend onderzoek aangeraden om overtreding van de omgevingswet uit te sluiten.

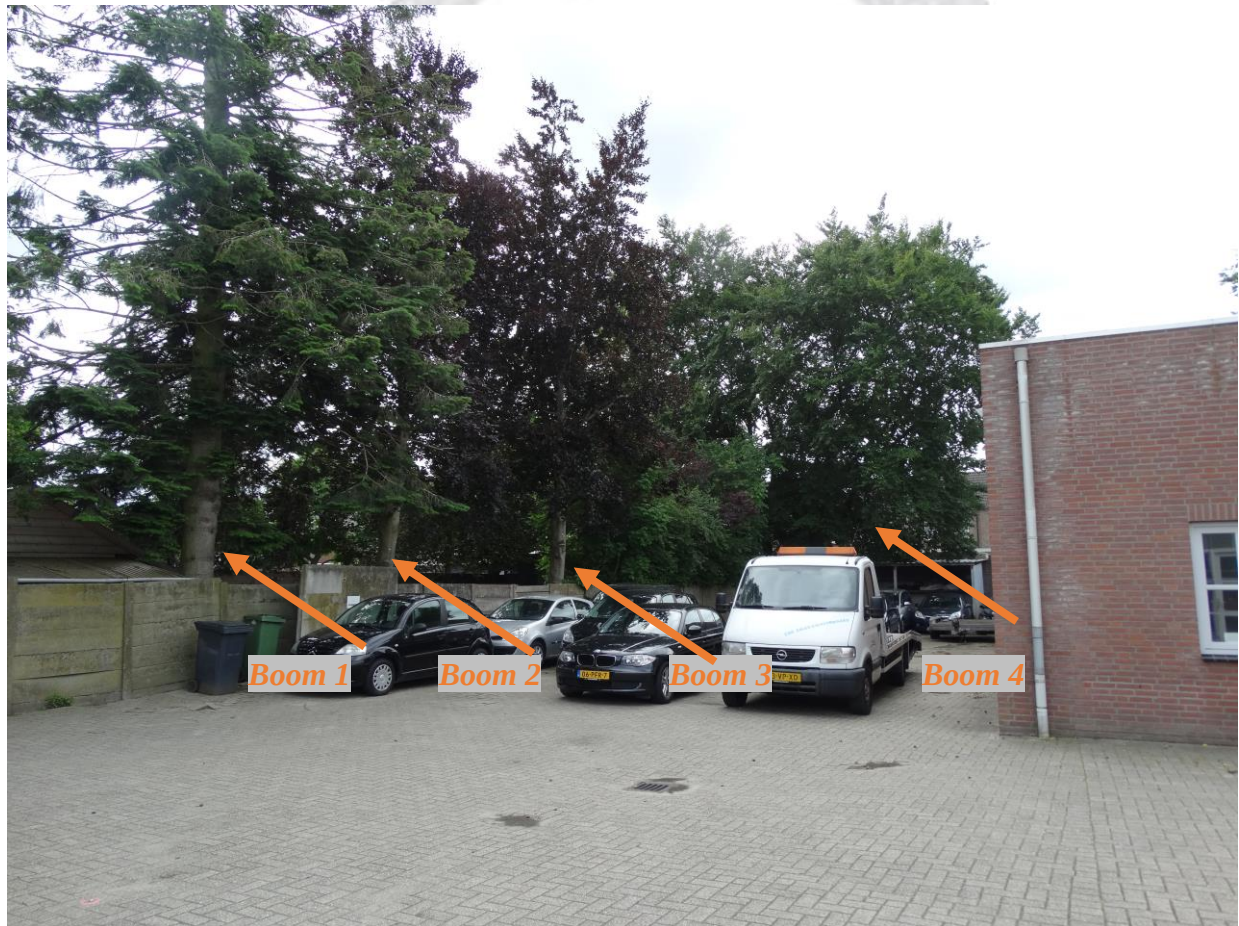
*Afbeelding 2 Actuele situatie met aan de linkerkzijde de vier desbetreffende bomen.*

De voorgenomen plannen bestaan uit het slopen van een werkplaats en het realiseren van drie woningen met tuin en parkeerplaatsen.

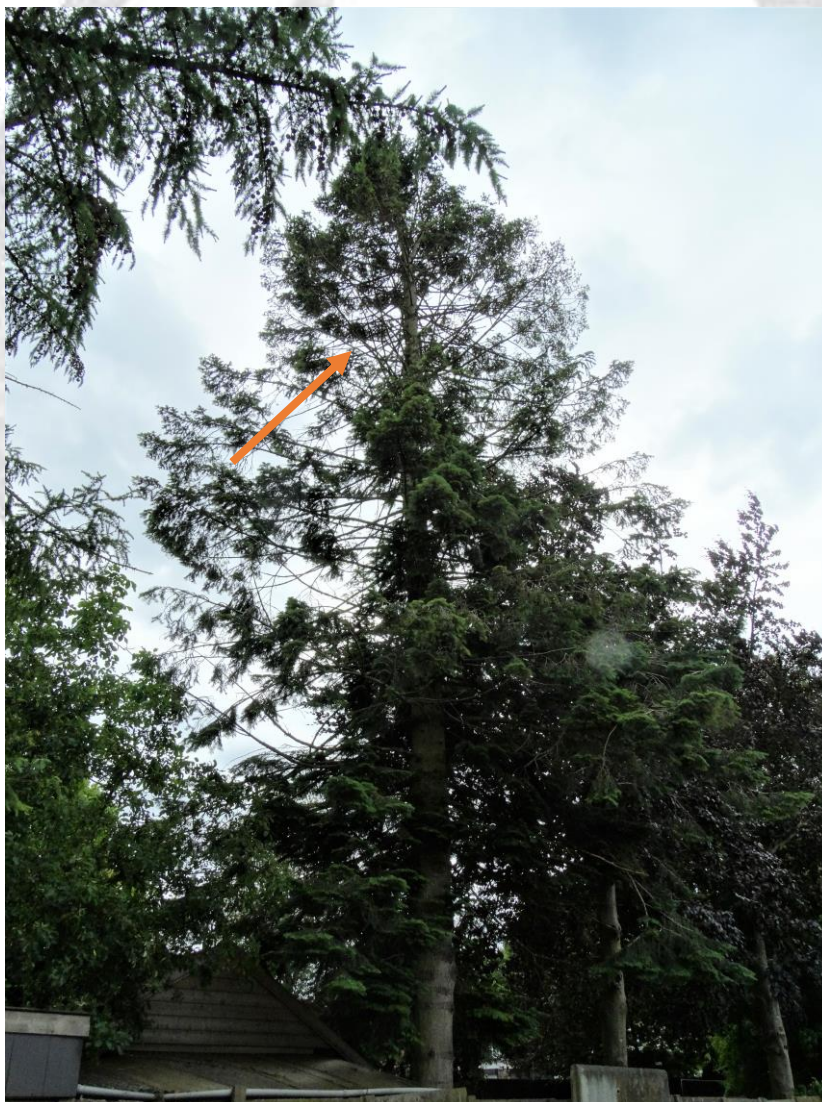
| <b>Boom 1</b> | <u>Wetenschappelijke naam</u> | <u>Nederlandse naam</u> |
|---|---|---|
| Opmerking | : gezien de geringe naaldbezetting is er sprake van einde levensfase. Tevens is er sprake van wortelopdruk tot ca. 160 cm in de westelijke richting, gemeten vanaf de schutting en een verhoogd risico op uitbraak van de dubbele top. | |

*Afbeelding 4 nauwelijks naaldbezetting, scheuten en twijgen. Er is sprake van verminderde vitaliteit en einde levensfase, de verwachte levens duur is minder dan vijf jaar.*

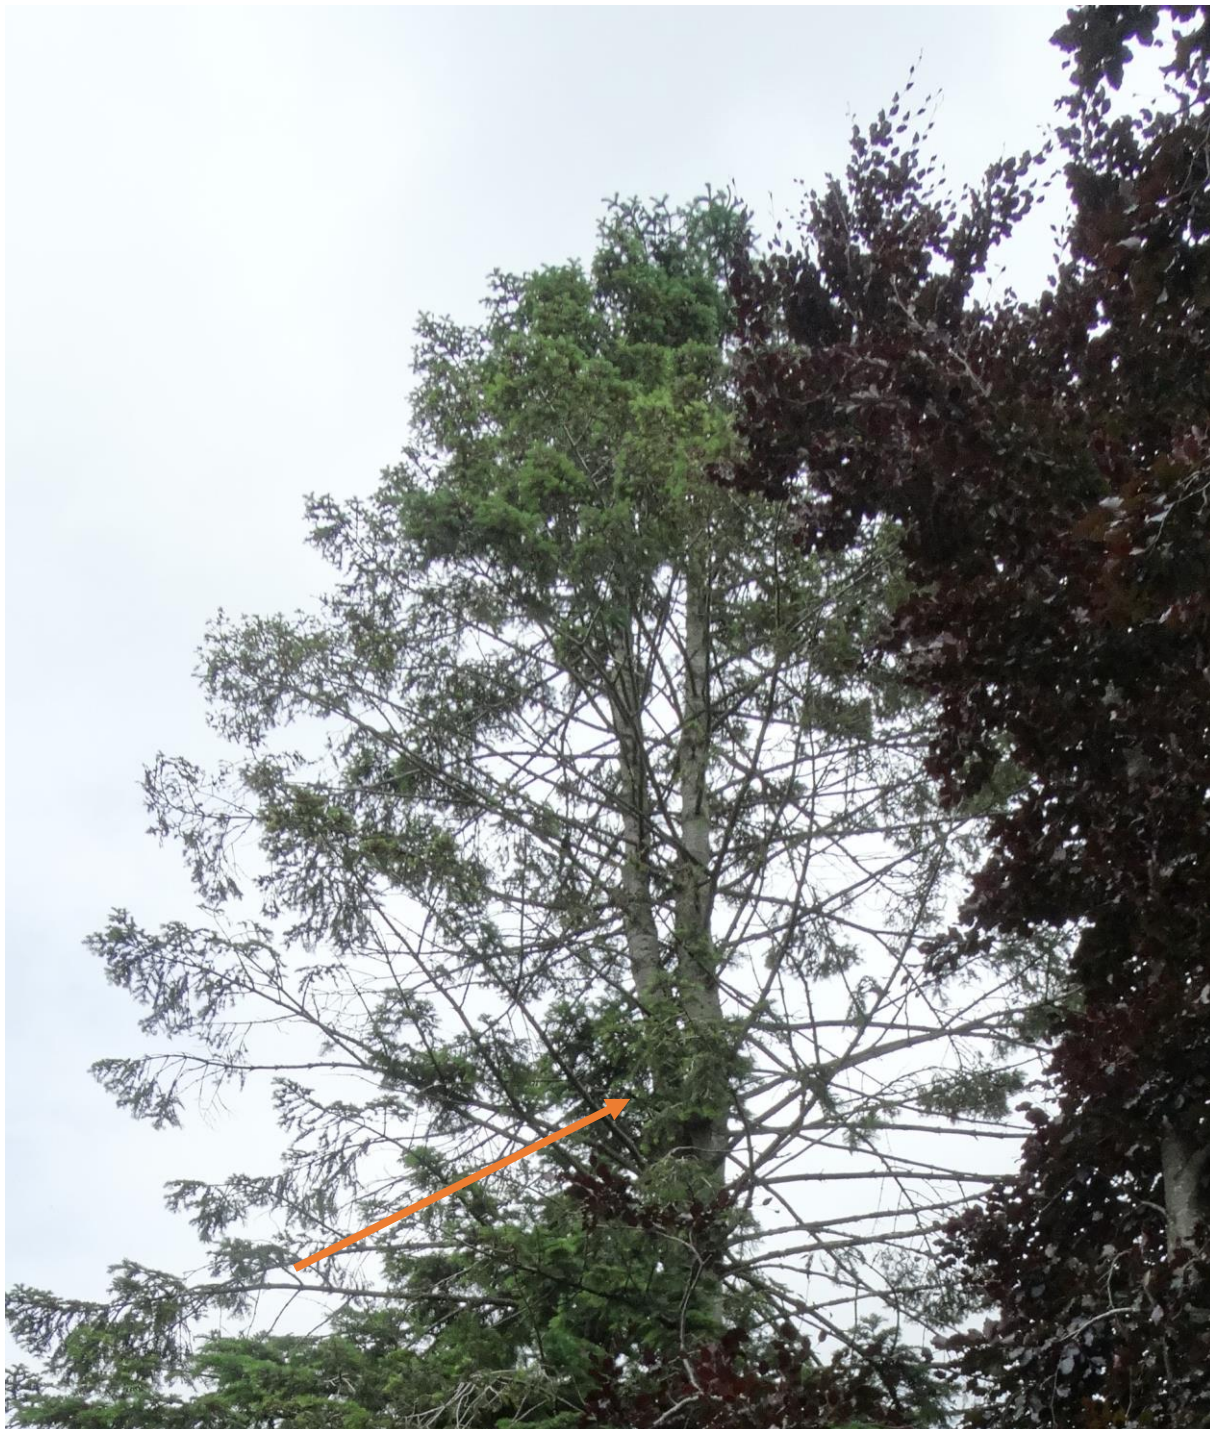
*Afbeelding 5 Deze dubbele top resulteert in een verhoogd risico op breuk.*

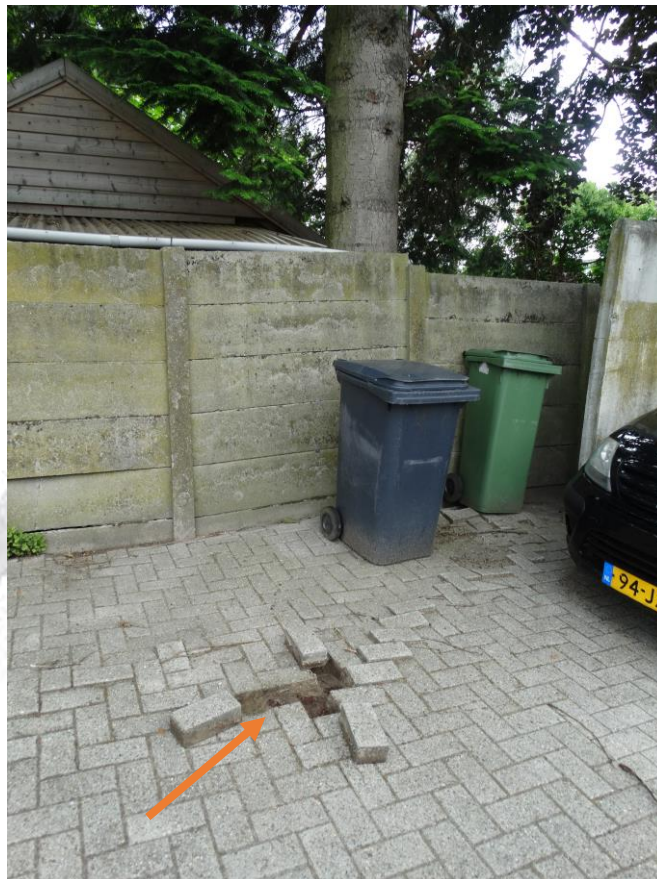
*Afbeelding 6 Tot 160 cm westwaarts bevinden zich wortels die de bestrating omhoog duwen.*

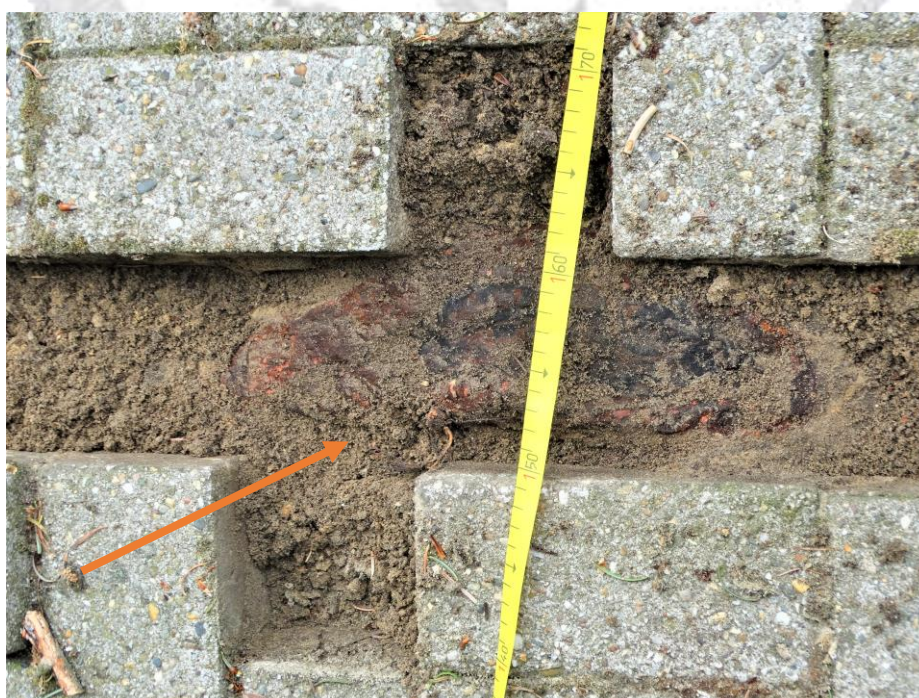
*Afbeelding 7 Tien cm dikke wortel, deels bovengronds.*

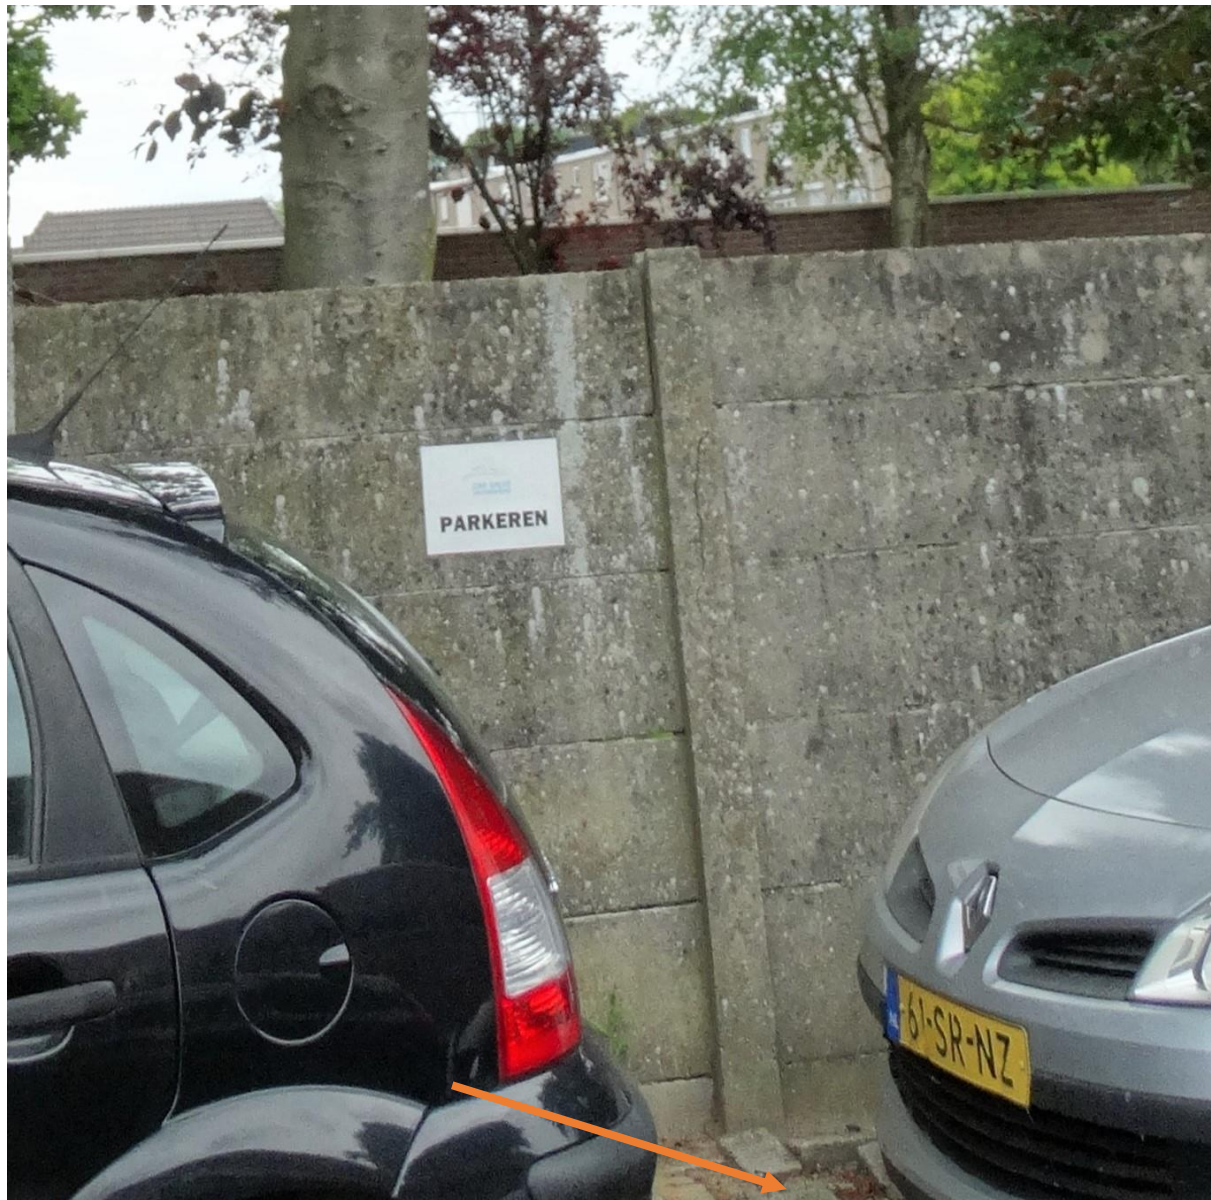
| <b>Boom 2</b> | wetenschappelijke naam | Nederlandse naam |
|---|---|---|
| Opmerking | : er is sprake van wortelopdruk tot ca. 50 cm in de westelijke richting, gemeten vanaf de schutting. | |

*Afbeelding 9 wortelopdruk door 10 cm dikke wortel tot ca 50 cm afstand vanaf de schutting.*

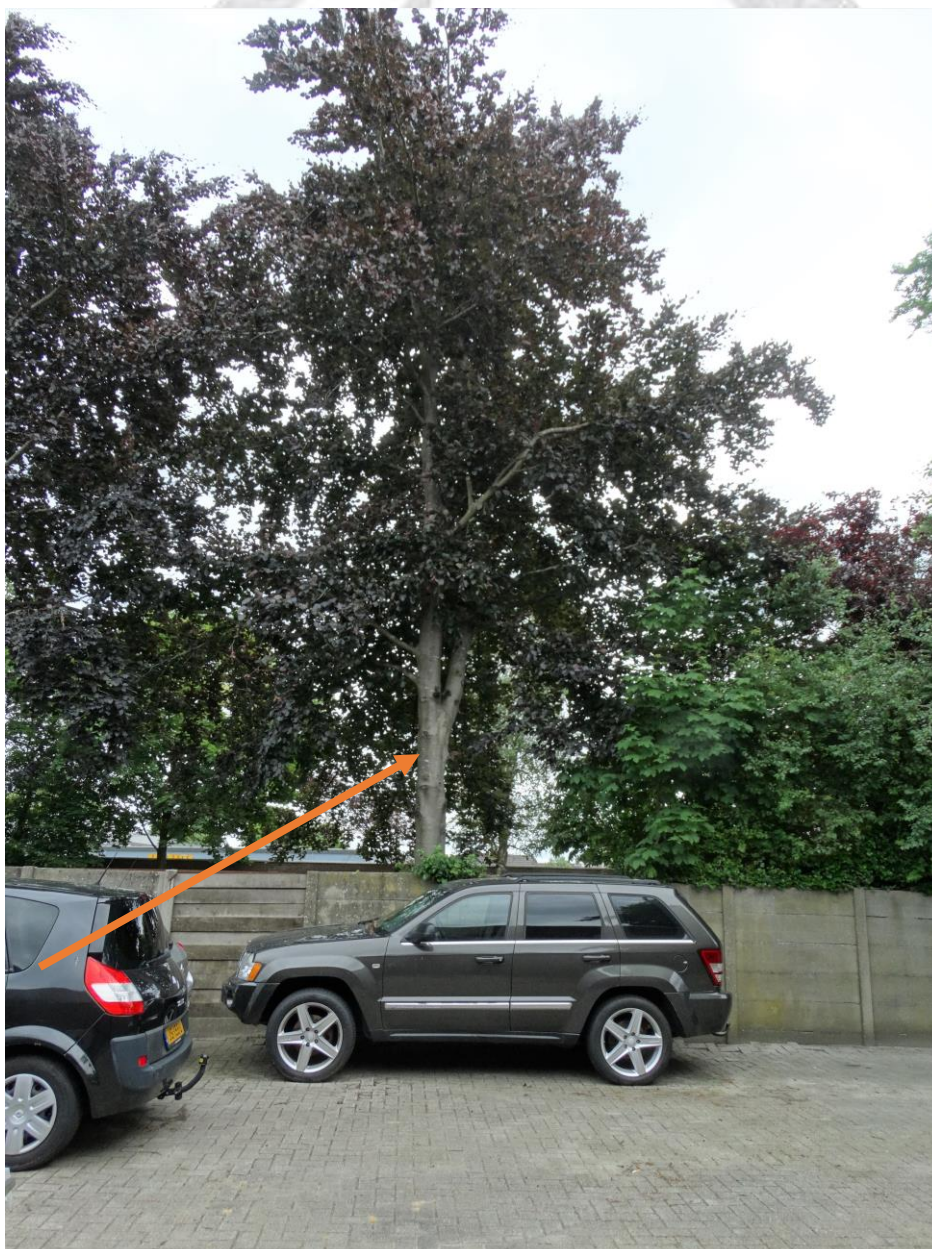
Afbeelding 10 Overhangende takken zijn deels verwijderd.

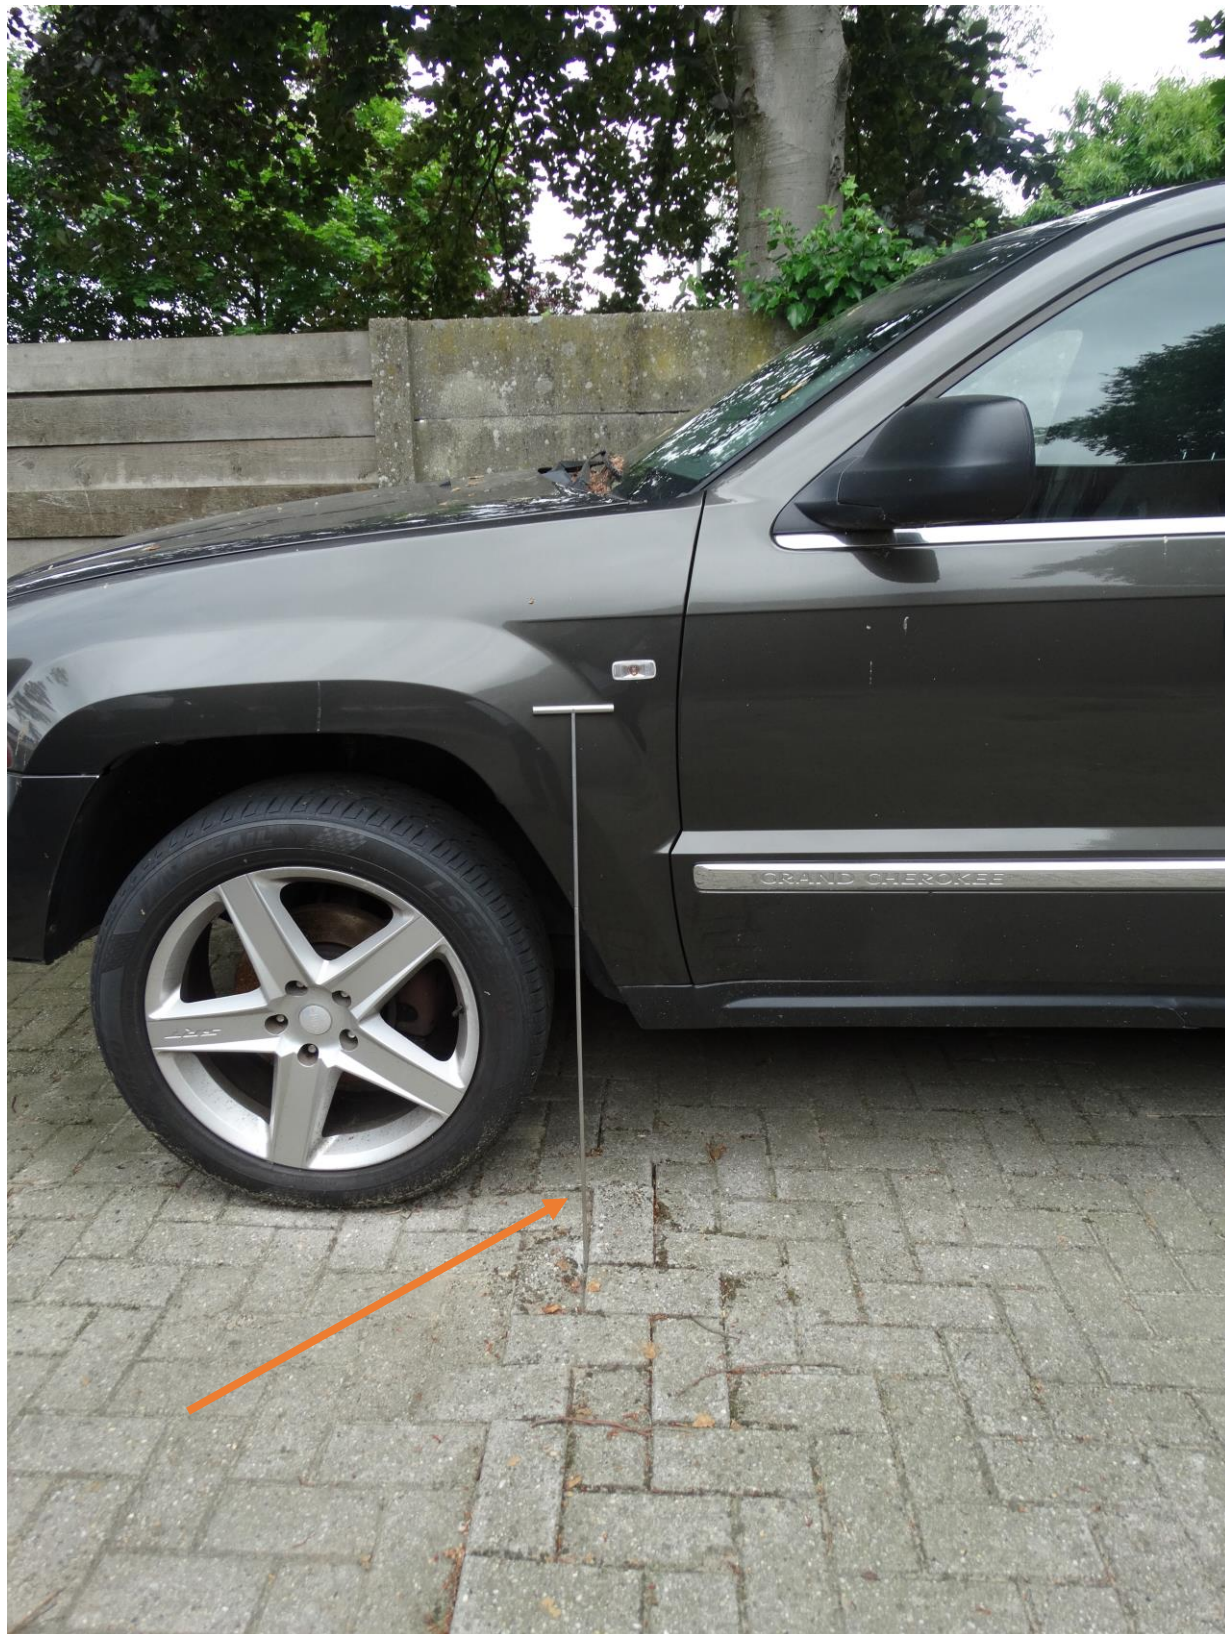
| <b>Boom 3</b> | wetenschappelijke naam | Nederlandse naam |
|---|---|---|
| Opmerking | : er is sprake van wortelopdruk tot ca. 260 cm in de westelijke richting, gemeten vanaf de schutting. | |

*Afbeelding 11 Tot 260 cm westwaarts bevinden zich wortels die de bestrating omhoog duwen.*

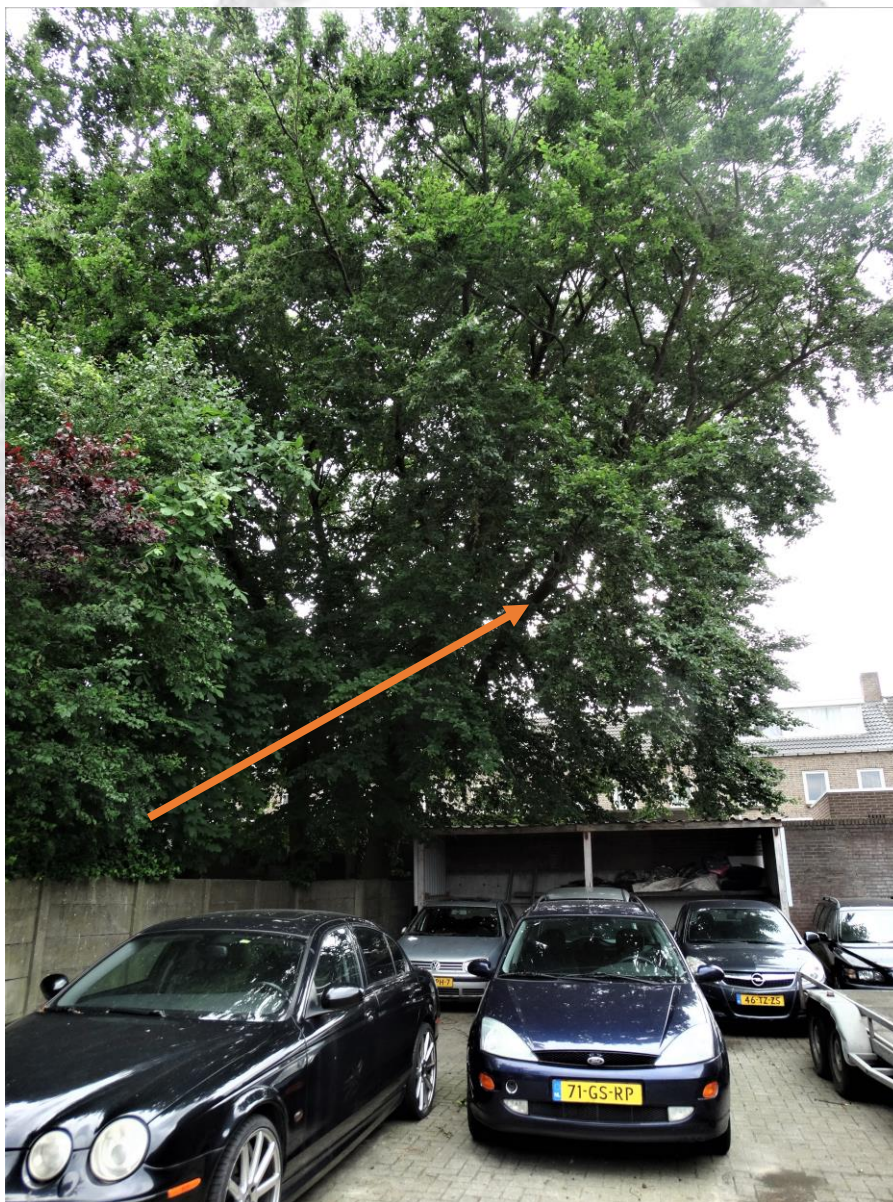
*Afbeelding 11 Een breed uitgroeiende kroon en gesteltak met hefboomeffect. Er is een verhoogde risico op takbreuk kan worden opgelost door het aanbrengen van een valbeveiliging en deze tak, zoals de gehele kroon ca. 20% rondom in te korten.*

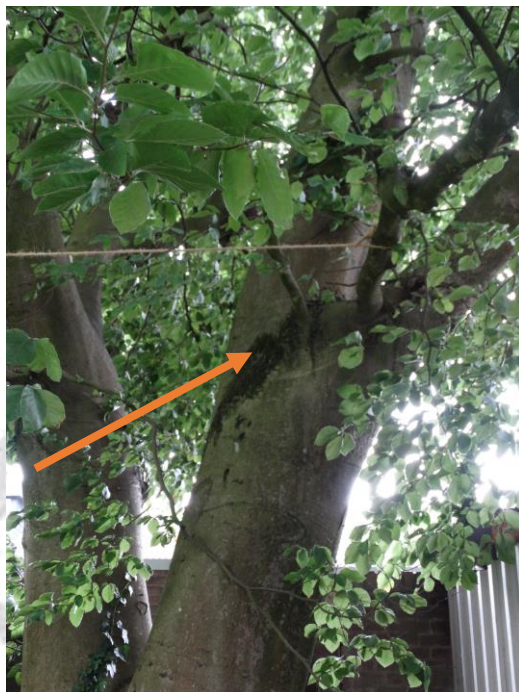
*Afbeelding 12 en 13 Vanaf afstand is het niet zorgvuldig te beoordelen of het reactieweefsel zodanig gevormd is dat het een plakoksel ('verkleving' van de gesteltak of dubbele top, dus geen stabiele vergroeiing) betreft.*

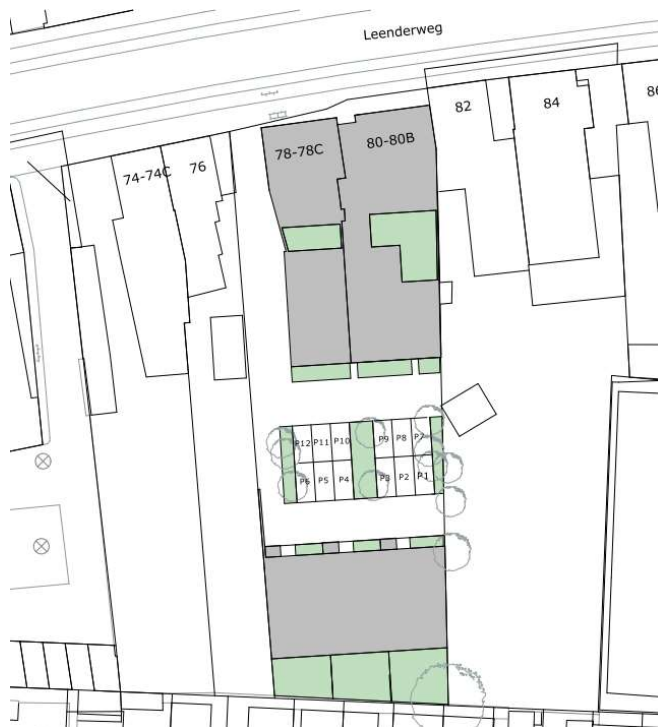
- Gebouwbewonende vleermuizen

### 5.1 Aanbeveling Quickscan

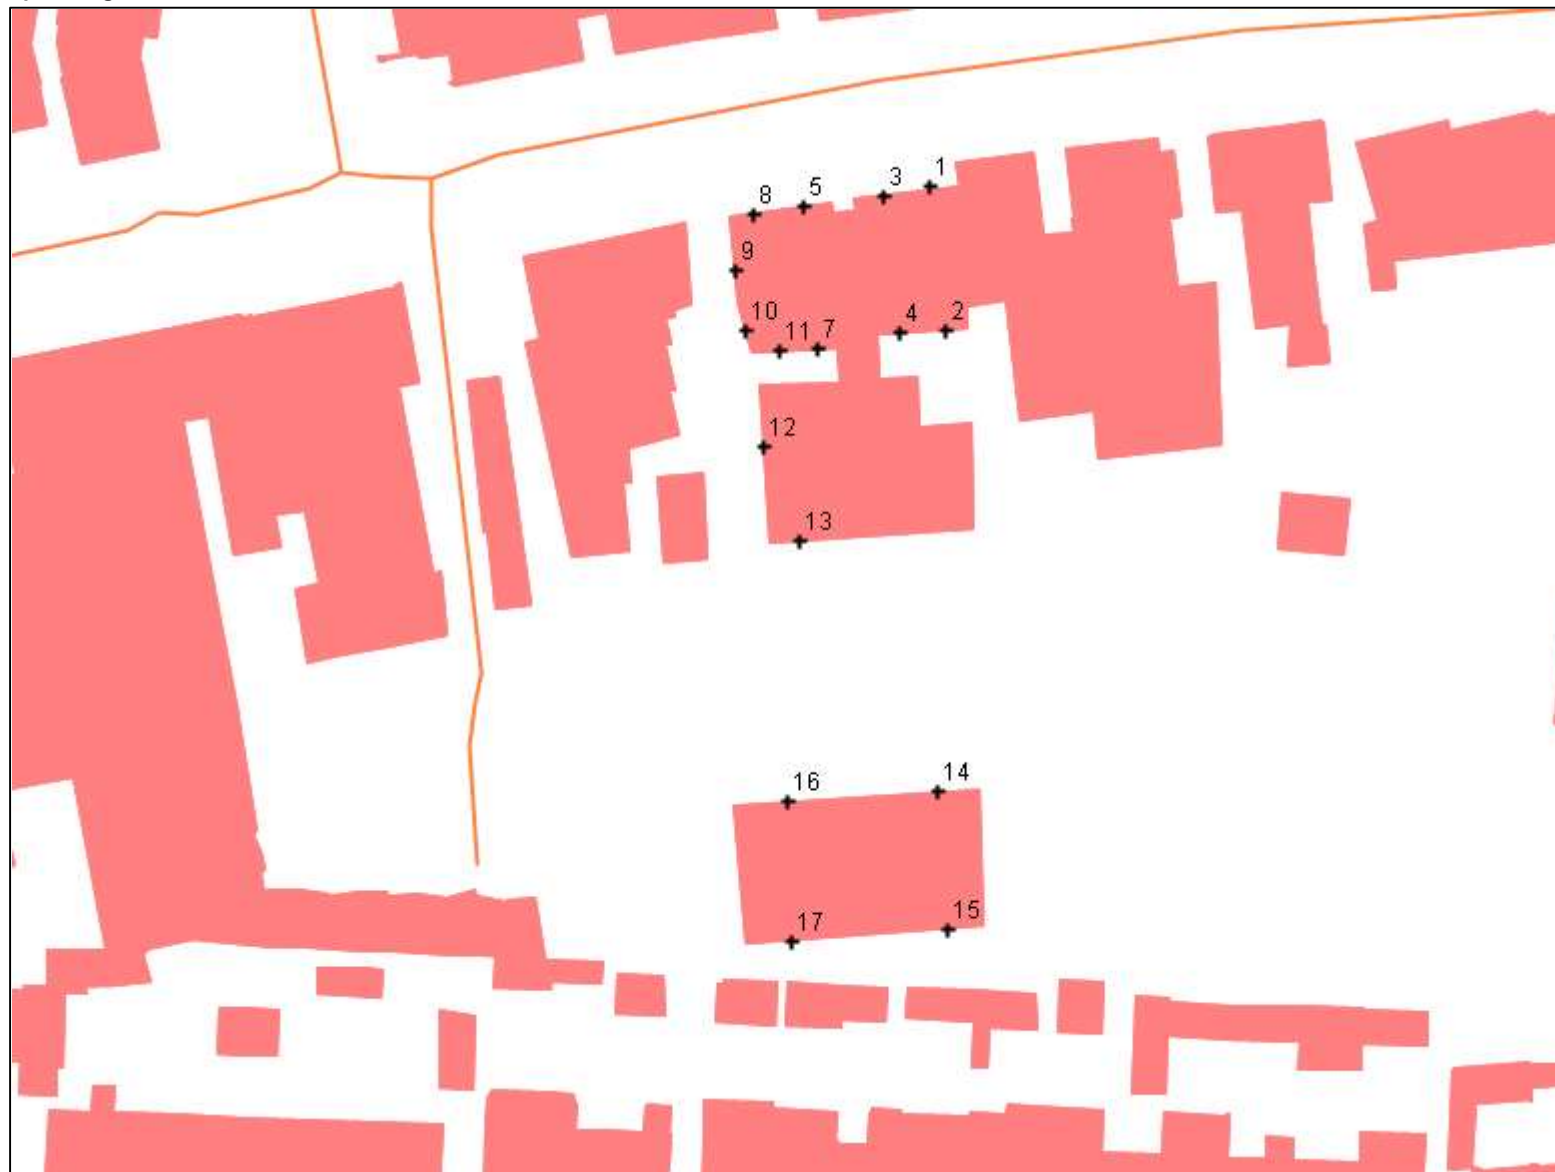
In Valkenswaard, op het perceel welke eigendom is van de heer van Breugel, Leenderweg 78-80 zullen woningen gebouwd worden. Op het buurperceel zijn vier 10 tot 20 meter hoge bomen gesitueerd. Deze bevinden zich op korte afstand van de perceelgrens.

Van deze bomen dient bepaald te worden of deze op zodanige wijze behouden kunnen worden, als de plannen gerealiseerd worden.
