# Eksterlaan en Merellaan

CULTUURHISTORISCHE BESCHRIJVING EN WAARDESTELLING

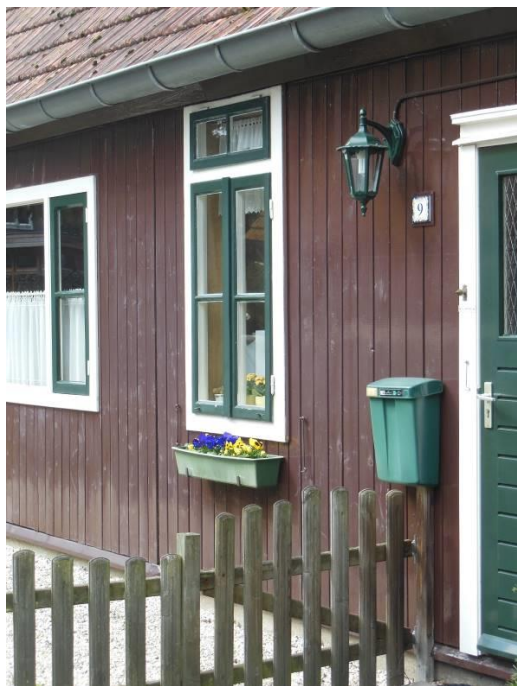
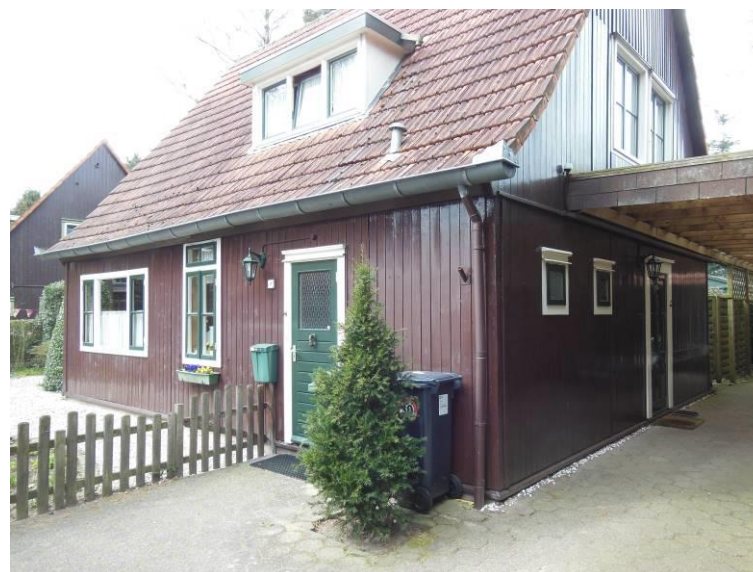
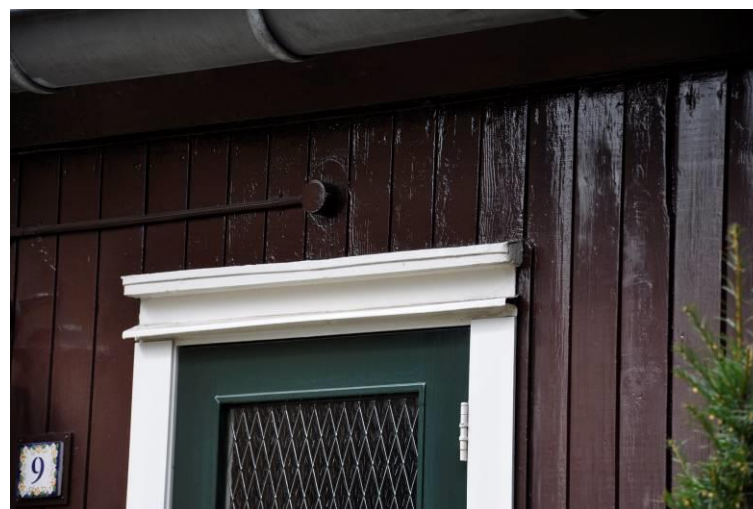
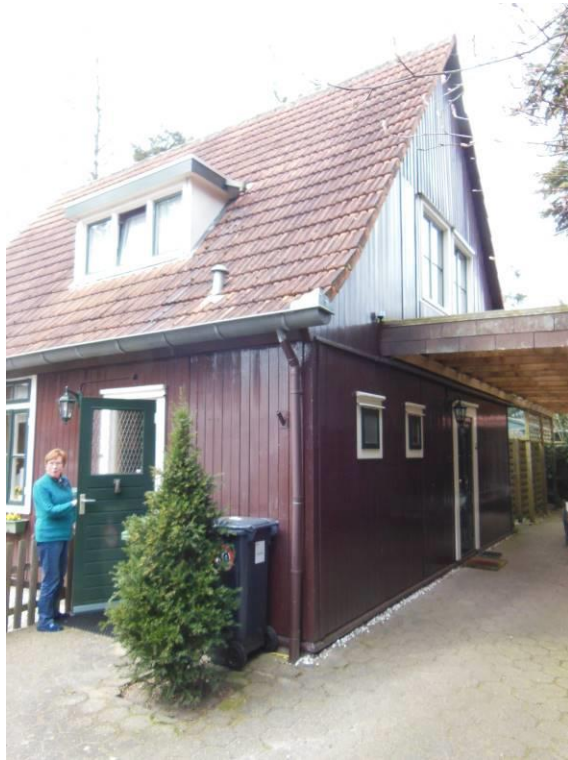
### De linker zijgevel (aan de straatzijde)

De woning heeft één bouwlaag waarboven een spits zadeldak. De gevel aan de straatzijde is oorspronkelijk bedoeld als zijgevel.

De onderzijde van de gevel bestaat uit een houten lat, die ter hoogte van de fundering loopt. De gevel bestaat uit schroten (vermoedelijk met messing en groef) en heeft een verticale structuur. De wanden zijn circa 10 centimeter dik en geïsoleerd. Zowel de buitenmuren als de binnenwanden zijn opgebouwd uit een houten stijl- en regelwerk. De indeling van de woning aan de straatzijde bestond oorspronkelijk uit een deur rechts die toegang verschaft tot de keuken, in het midden een vierruits venster met

klepraam als bovenraam en een vierkant vierruits venster links. De bovendorpel van de deur heeft eenvoudige houten sierlatten. De vensters links zijn in 1965 overal vervangen door brede drieledige vensters, waarvan de beide buitenste ramen kunnen worden geopend. Eenvoudige mastgoot. De kap heeft een (minimaal) geknikte dakvoet en is belegd met rode keramische muldenpannen. Consequent zijn de daken op alle woningen beëindigd met kantpannen. Centraal in de kap is in alle woningen in 1965 een dakkapel gebouwd, die geleed is in drie delen. De wangen zijn met plaatmateriaal bekleed en het plat afgedekte dak heeft een gering overstek.

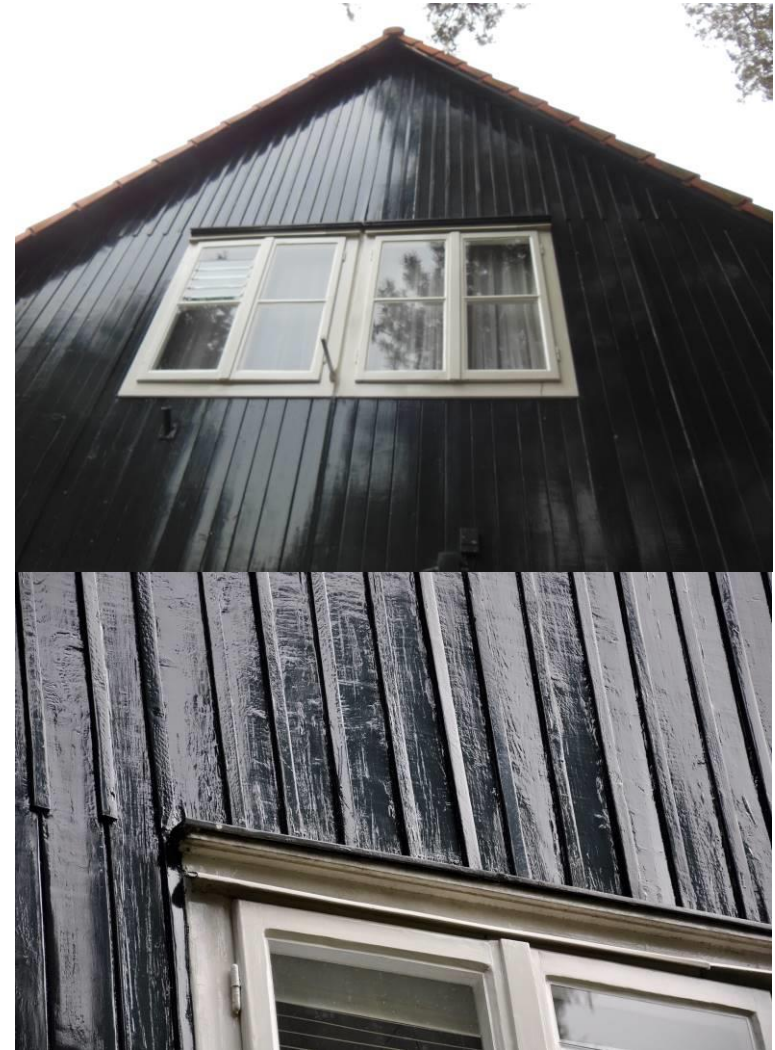
### De voorgevel

De schroten in dit geveldeel vertonen een gelijk beeld als die van de zijgevels. De planken zijn verticaal strak naast elkaar aangebracht.

De oorspronkelijke indeling van de rechterzijgevel (op tekeningen dus aangeduid als voorgevel) op begane grondniveau bestond uit twee kleine raampjes aan de voorzijde en een deur in het centrale deel van de gevel. Het merendeel van de eigenaren van de woningen heeft inmiddels een of meer wijzigingen in deze gevel aangebracht. Ter hoogte van de keuken is meestal een groot venster geplaatst. In een enkel geval is de toegangsdeur verwijderd. Andere eigenaren hebben tegen de zijmuur ter hoogte van de keuken een uitbouw toegevoegd. De wanden van het begane grondniveau en

van de topgevel bestaan uit twee delen. Om de overgang tussen de twee delen vorm te geven is op de plaats waar de topgevel begint, een houten lat (in een enkel geval een brede plank) aangebracht.

De topgevel heeft twee geschakelde vensters. Beide vierruits vensters bestaan uit twee stolpramen. Elk raam heeft twee ruiten die onderling zijn gescheiden door een horizontale roede.

Door de naden tussen de houten delen in de top van de gevel te voorzien van een opdeklant is op subtiële wijze een geleding in de gevel aangebracht.

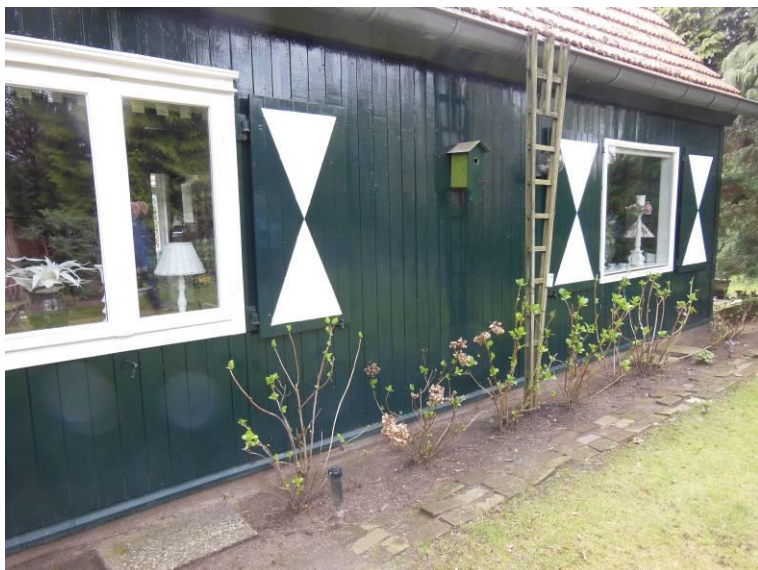
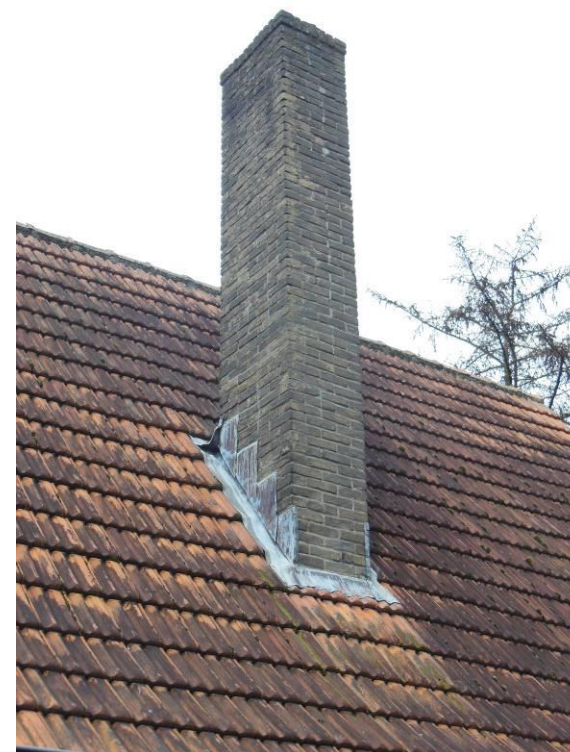
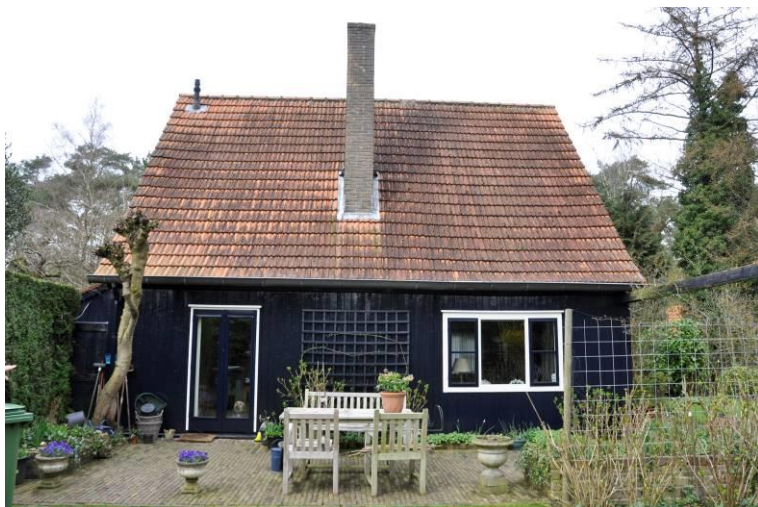
## De rechterzijgevel

De onderzijde van de gevel bestaat uit een houten lat, die ter hoogte van de fundering loopt. De schroten in dit geveldeel vertonen een gelijk beeld als die van de huidige voorgevels. De planken zijn verticaal strak naast elkaar aangebracht.

De zijgevel die bij de meeste woningen de rol van achtergevel vervult bevatte oorspronkelijk slechts één venster dat licht bracht in de keuken. In een enkel geval is dit venster gewijzigd in een dubbele openslaande deur. Om ook in de huiskamer meer verlichting te brengen, is daar vaak ook een venster toegevoegd.

Eenvoudige mastgoot. Zadeldak met (minimale) geknikte dakvoet, die belegd is met rode muldenpannen. Centraal op de halve hoogte van het dak staat een smalle, hoge met geelkleurige baksteen gemetselde schoorsteen, die boven de nok van het dak uitsteekt.

Zowel voor als achter in de kap steken op verschillende plaatsen ventilatie- en ontluchtingspijpjes uit het dak.

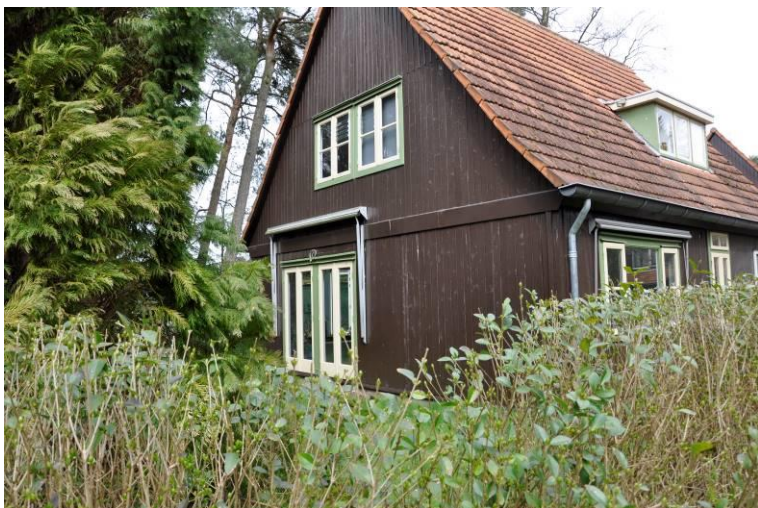
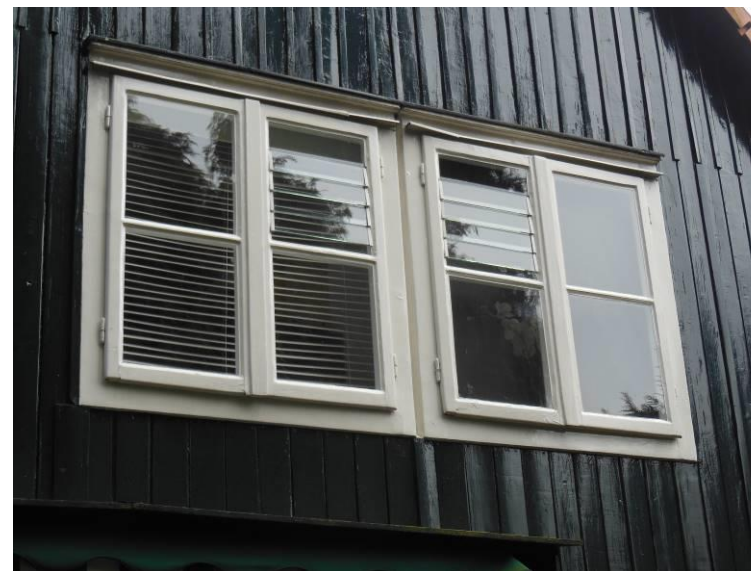
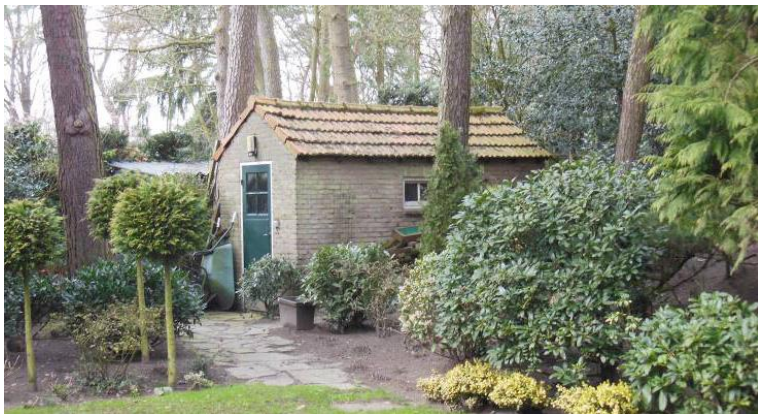
## De achtergevel

Deze gevel fungeert bij de meeste woningen als zijgevel. In deze houten gevel op begane grondniveau één dubbele tuindeur, die via de woonkamer bereikbaar was. De rest van deze gevel had een houten afwerking, zoals in alle overige geveldelen. De

afwerking in de geveltop is identiek aan de afwerking zoals aan de rechterzijde van de woning. Ook hier een lat of plank, die de kier tussen de twee wanddelen bedekt.

In de topgevel was ook een dubbel venster aangebracht, zoals aan de andere zijde van de woning. De afwerking ervan was identiek.

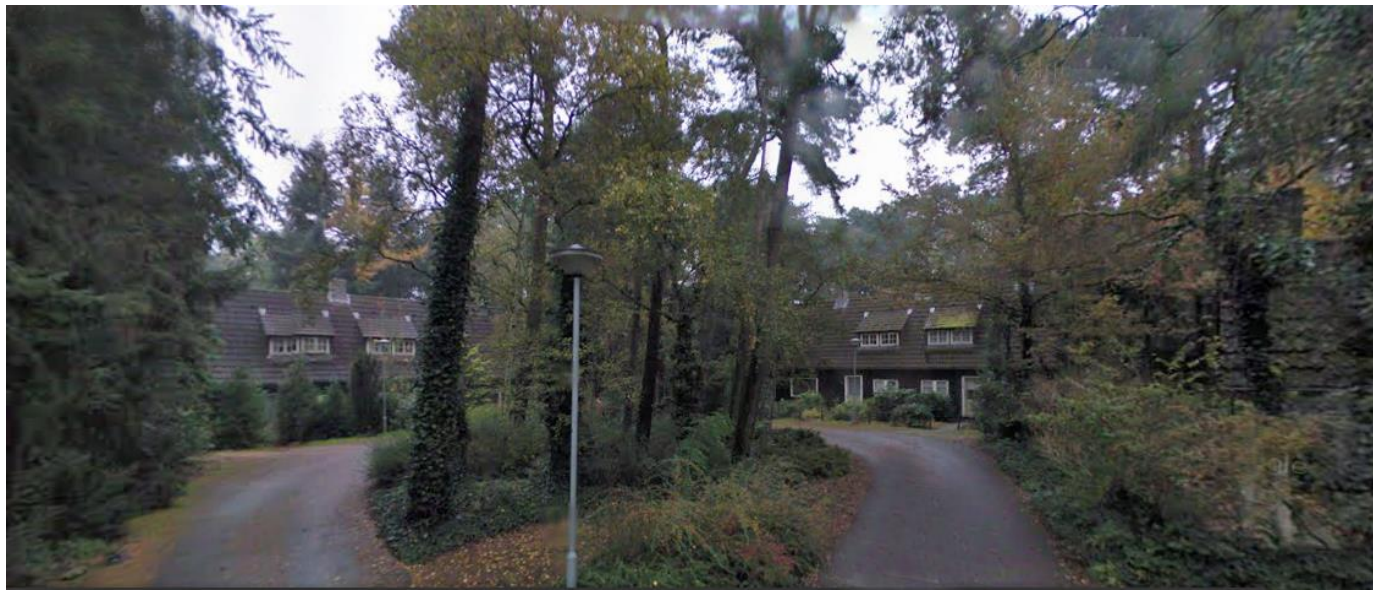
Foto Google streetview

In het noordoostelijk deel van het gebied, langs de Eksterlaan, staan een aantal twee-onder-één-kap woningen. De twee-onder-één-kap woningen zijn diagonaal gepositioneerd ten opzichte van de weg, waardoor een levendig en speels bebouwingsbeeld ontstaat. De woningen bestaan uit een laag met een tweede laag in een fors zadeldak.

Het wegprofiel bestaat net als bij de Merellaan uit een verharding van asfaltbeton zonder opsluiting en volgt in hoogteligging het enigszins geaccidenteerde terrein. De Eksterlaan keert door middel van een lus in de weg, een zogenaamde “cul de sac” weer terug naar de Merellaan. De woningen stonden oorspronkelijk zonder nadrukkelijke erfafscheidingen vrijelijk gesitueerd in het landschap.

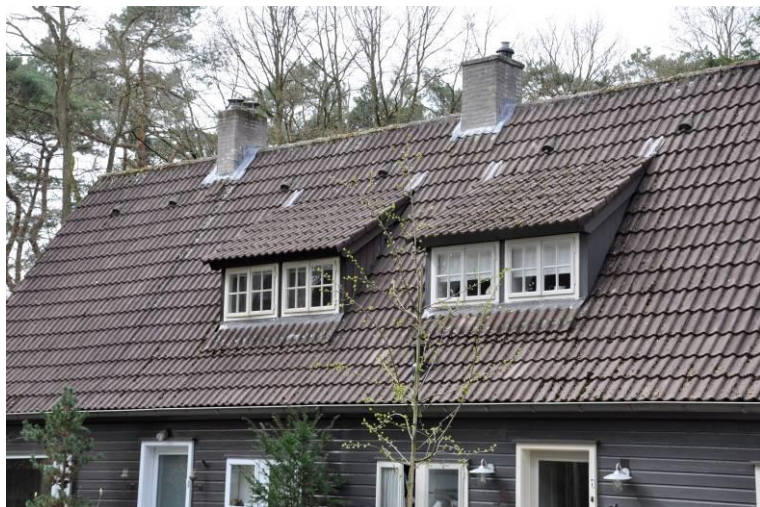
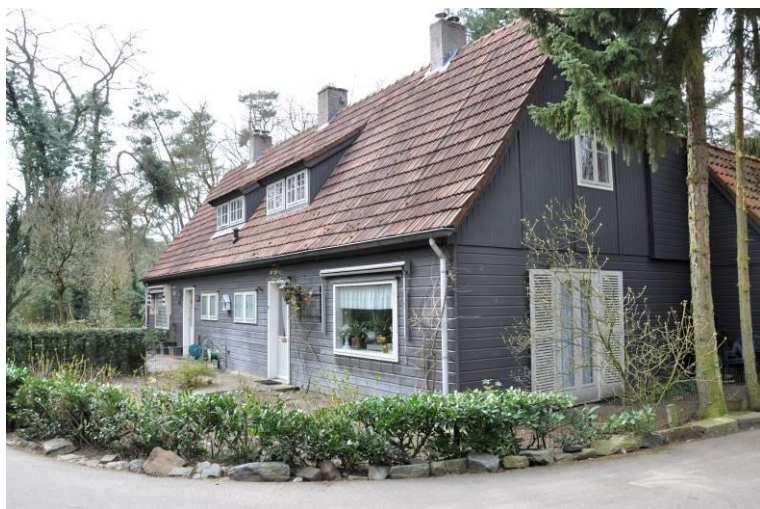
De zes dubbele woningen aan de Eksterlaan zijn van het type “twee-onder-een-kap” en zijn gespiegeld.

De aanbouw is aan alle woningen in latere jaren toegevoegd. Omstreeks 1960 werd bij huisnummer 1 door de bewoner het initiatief genomen om te komen tot meer woongerief. Uiteindelijk kregen alle woningen een aanbouw, meestal tegen de zijgevel. In een enkel geval door ruimtegebrek tegen de achtergevel.

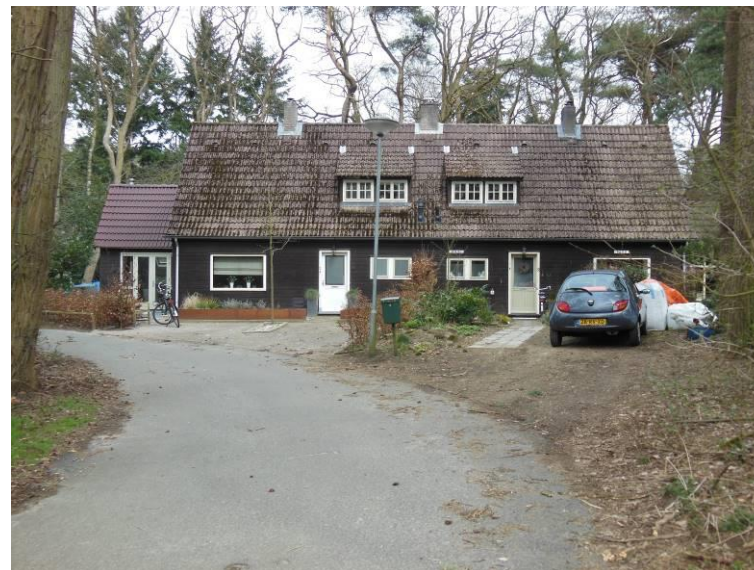
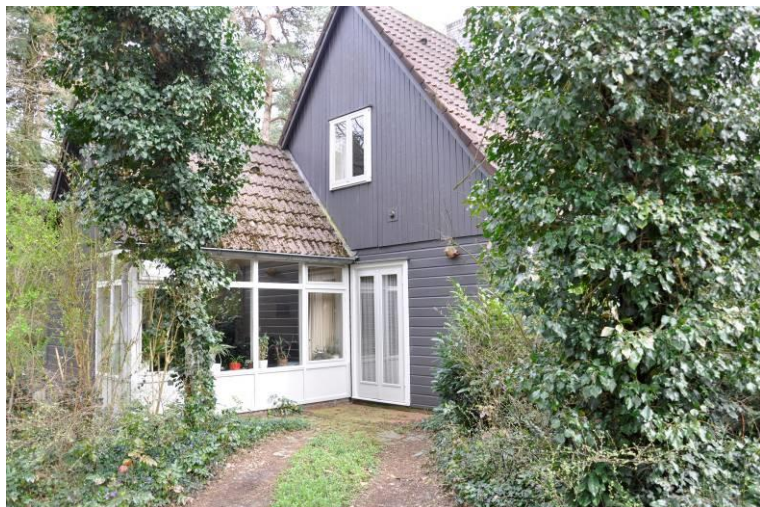
### **De voorgevels**

De gevels zijn op begane grondniveau samengesteld uit horizontale rabatdelen. De oorspronkelijke indeling van de voorgevels is in alle gevallen gehandhaafd. De roedeverdeling in alle deuren en vensters is verdwenen en vervangen door ongedeelde ruiten. De voordeuren zijn in alle gevallen modern, maar wel in alle woningen gelijk. Links en rechts van elke voordeur zijn vensters aangebracht. Het formaat van de kleine vensters (tussen de twee voordeuren) is origineel maar zonder roedeverdeling, de grote vensters zijn in latere jaren eveneens vernieuwd.

De huizen hebben een eenvoudige mastgoot van zink. De kap is evenals het lessenaarsdakje van de dakramen, belegd met muldenpannen. Boven de nok van de kap steekt in het midden van elke woning een schoorsteen uit. Centraal in de nok van de kap, tussen de twee woningen, is een derde schoorsteen gemetseld, die de uitmonding vormt van een viertal ventilatiekanalen.

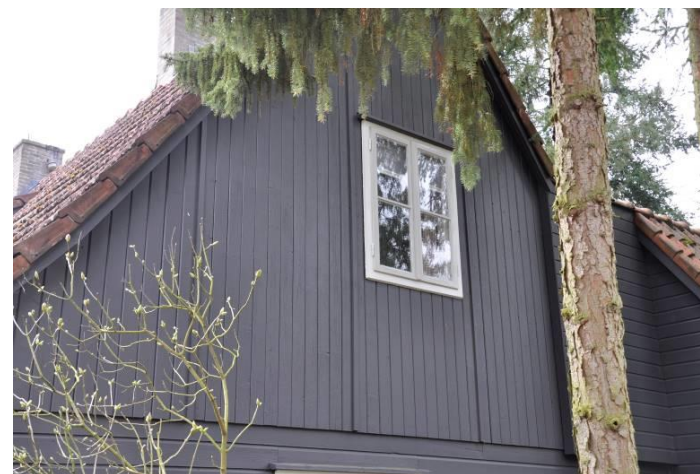
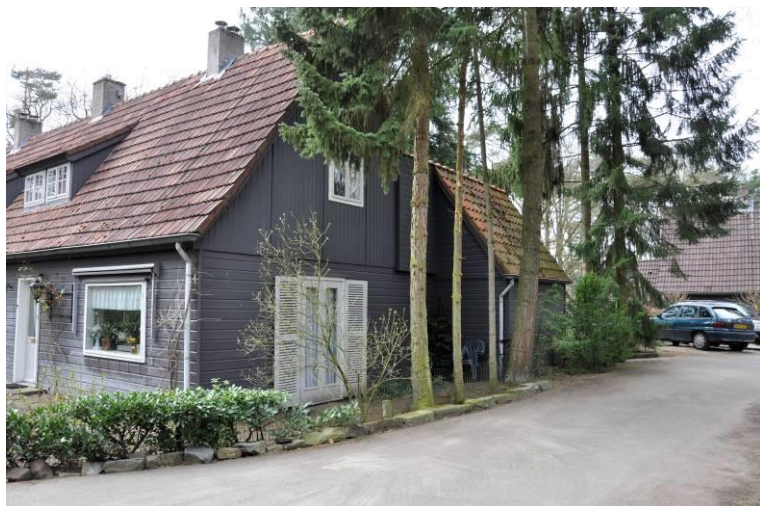
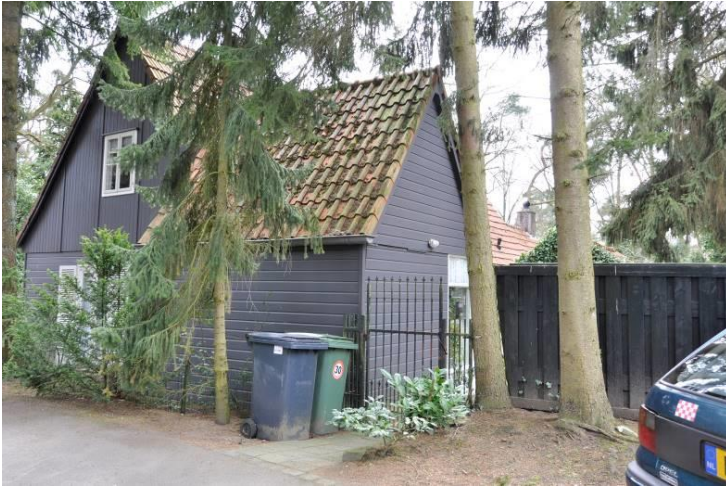
### **De zijgevels**

De zijgevels van deze woningen zijn meestal gedeeltelijk door de aanbouw aan de zijkant van de woning bedekt.

In de onderste helft zijn diverse oplossingen bedacht om daglicht binnen te krijgen.

Dubbele vensters (met louvre-delen) of openslaande (stolp)deuren.

In de topgevel zijn de planken verticaal bevestigd. De houten wandbekleding ligt daar niet in hetzelfde vlak als het niveau eronder, maar steekt een paar centimeter uit. De gevel krijgt daardoor niet alleen een verticale geleiding, maar tegelijk wordt indringing van regenwater vermeden. Boven in de topgevel is in de meeste gevallen een stolpvenster te zien. In enkele gevallen met een dunne horizontale roede, andere (kunststof)vensters zonder horizontale verdeling.
