Verkendend bodemonderzoek

Kapelweg 6 te Borkel en Schaft

Rapportnummer : AMA250224.004/WGE
Datum rapportage : 22 oktober 2025

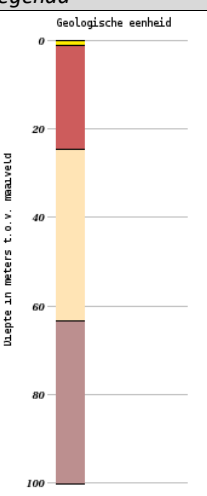
Geologische bevindingen

Formatie van Boxtel	Zwak siltig fijn tot matig grof zand
		Formatie van Sterksel	Grof zand en grind
		Formatie van Stramproy	Uiteenlopende korrelgroottes, met plaatselijke leem, grind en kleilagen
		Kiezeloëliet formatie	Grof zand, grind en plaatselijk klei

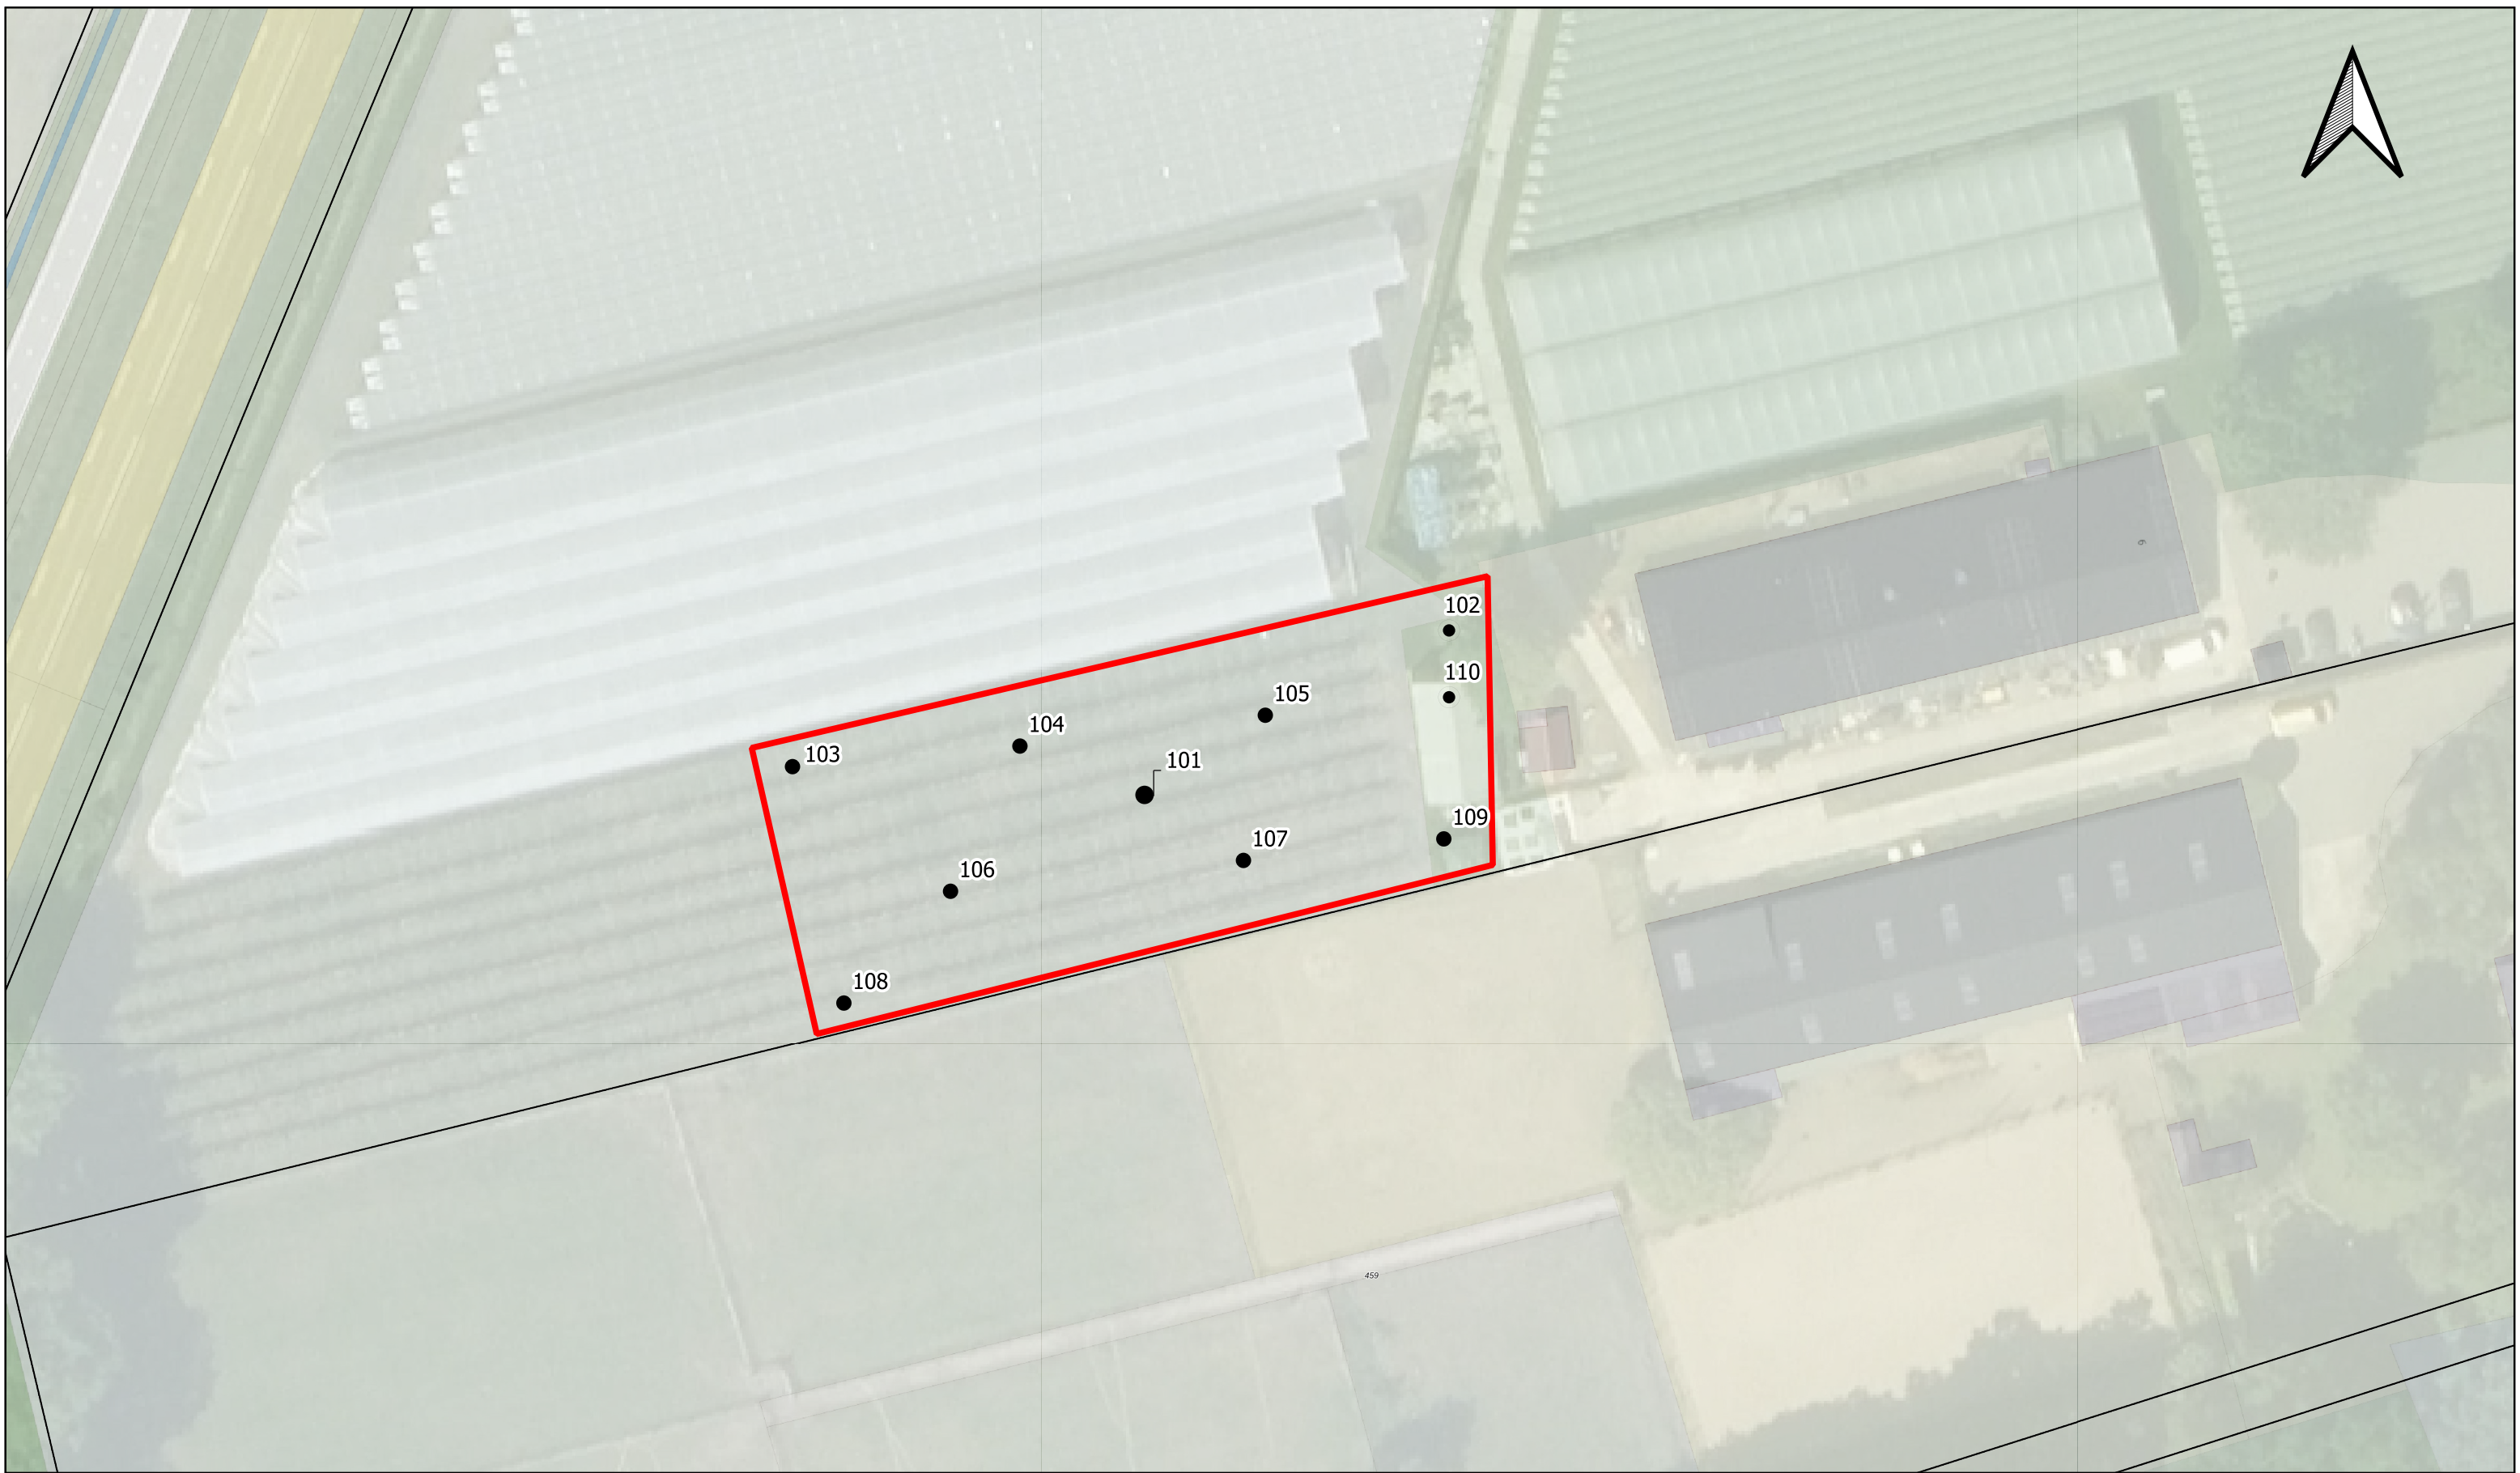
Bijlage 2 Locatieoverzicht met monsternamepunten

Op de locatietekening in bijlage 2 is de situering van de geplaatste boringen en peilbuis opgenomen.

Opdrachtgever	[REDACTED]		
Onderwerp	Locatie en boringen		
Locatie	VBO Kapelweg 6 te Borkel en Schaft		
Projectnummer	AMA250224		
Datum	14-10-2025	Tekeningnr:	001
Getekend	[REDACTED]	Schaal 1: 500	Formaat A3
