**Historisch Onderzoek  
(conform NEN 5725)  
Kempischebaan e.o. te Valkenswaard  
(2402219VK-01, versie 0)**

## Historisch Onderzoek (conform NEN 5725)

Kempischebaan e.o. te Valkenswaard

2402219VK-01

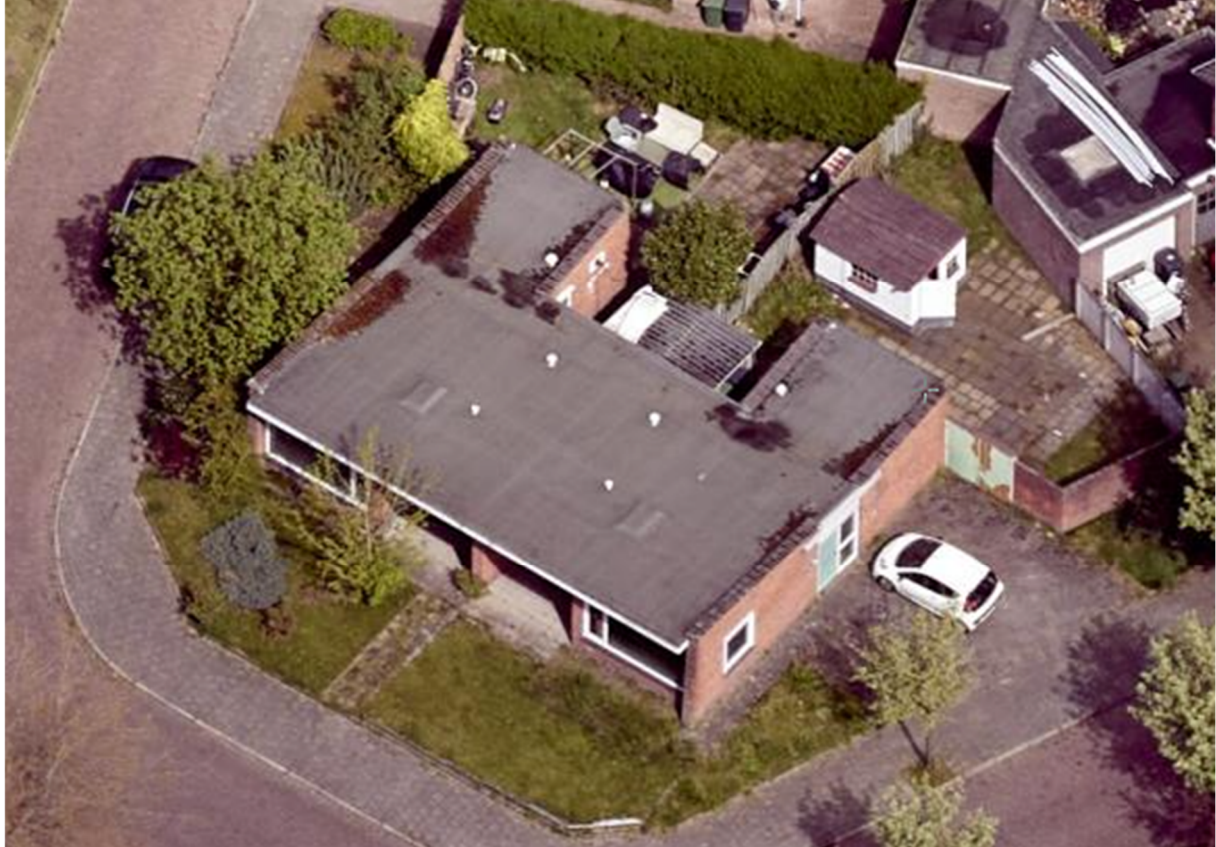
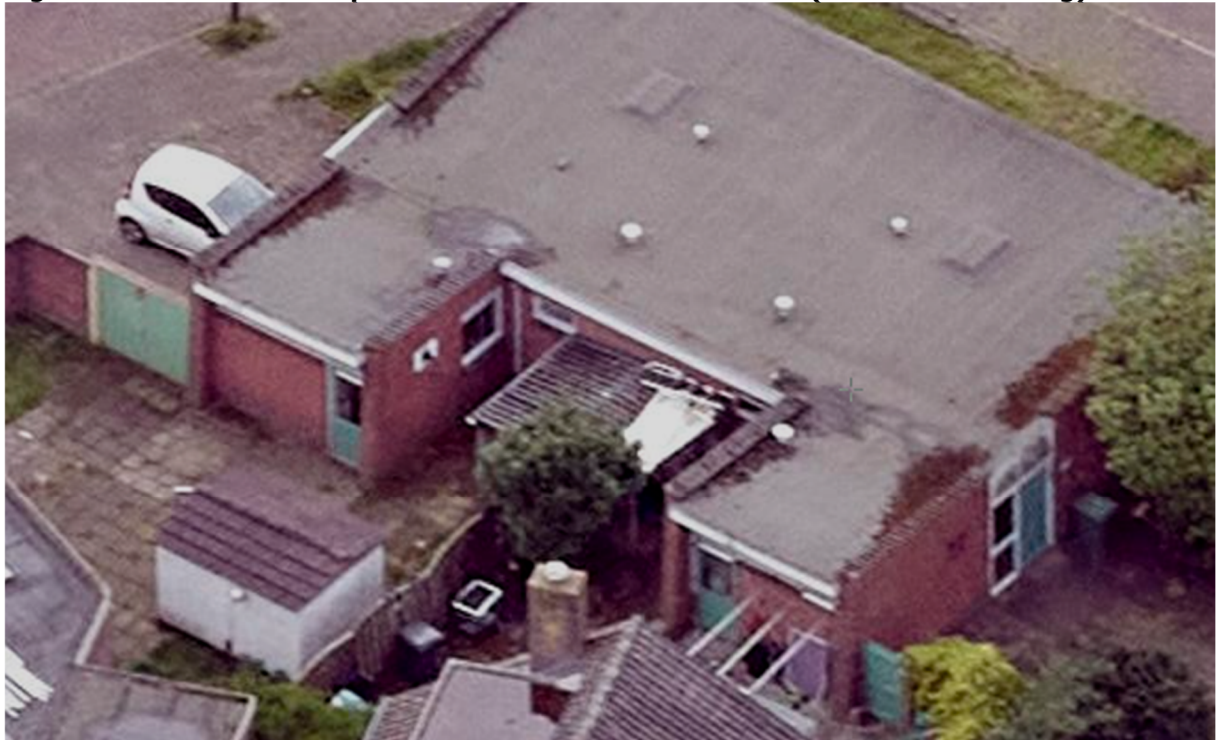
**Figuur 2.2: luchtfoto onderzoekslocatie Kempischebaan 150 en Zandstraat 14 (voorkant)**

| Deel-locatie | Locatie adres | Asbest-verdachte (dak)materialen | Dakgoot aanwezig? | Grond onder asbest-verdacht materiaal betegeld? | Afbeelding |
|---|---|---|---|---|---|
| A | Kempischebaan 150/Zandstraat 14 | Gedeelde schuur/afdakje in tuin | ja | ja | Figuur 2.2 en 2.3 |

Op basis van het (lucht)foto-onderzoek op 10 december 2024 werden wel op enkele locaties schuurtjes met asbest-verdachte daken waargenomen. Echter, is er hier een dakgoot onder aanwezig of er is geconstateerd dat de tuin er onder geheel betegeld is. Er werden verder geen andere bijzonderheden waargenomen met behulp van het aanvullende luchtfoto-onderzoek. Afbeeldingen hiervan zijn weergegeven in dit hoofdstuk en een tabel met resultaten is hierboven weergegeven.

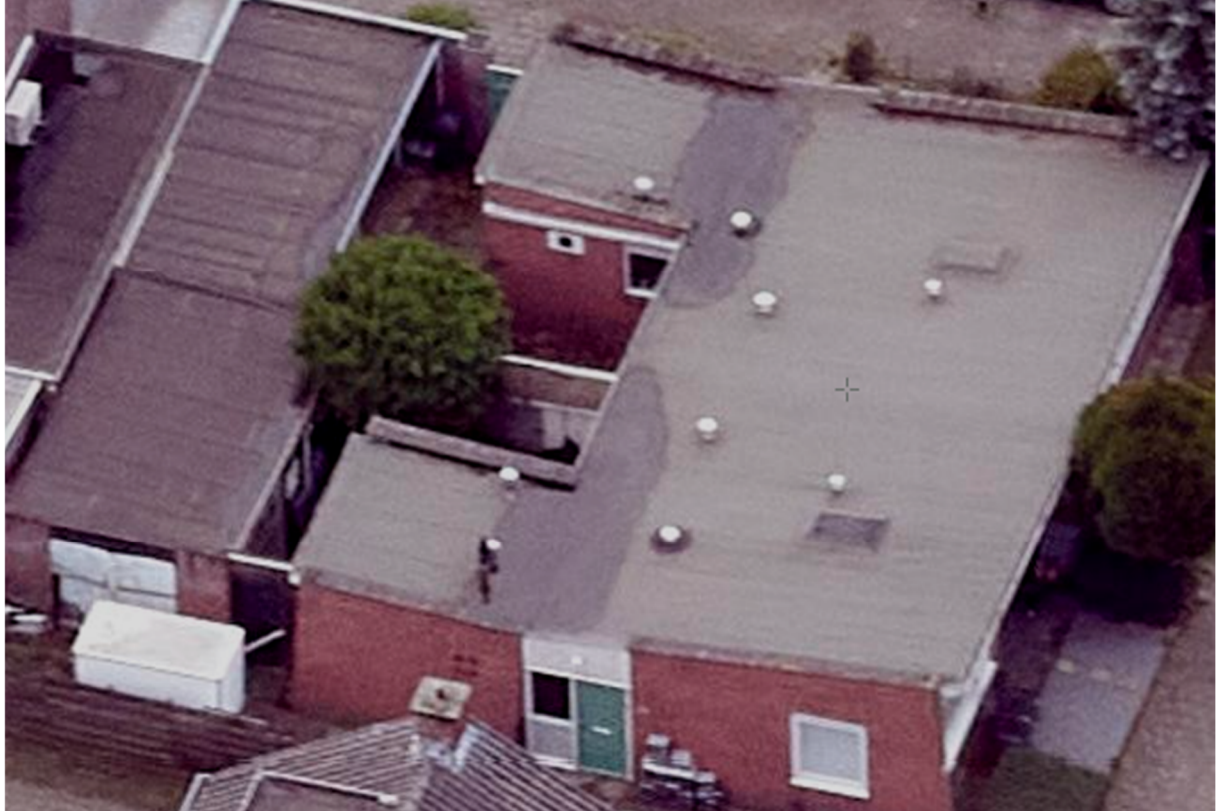
**Figuur 2.4: luchtfoto onderzoekslocatie Kempischebaan 160 en Hert. v. Leuvenstraat 14**

| Deel-locatie | Locatie adres | Asbest-verdachte (dak)materialen | Dakgoot aanwezig? | Grond onder asbest-verdacht materiaal betegeld? | Afbeelding |
|---|---|---|---|---|---|
| B | Kempischebaan 160 en Hert. Van Leuvenstraat 14 | nee | - | - | Figuur 2.4 |

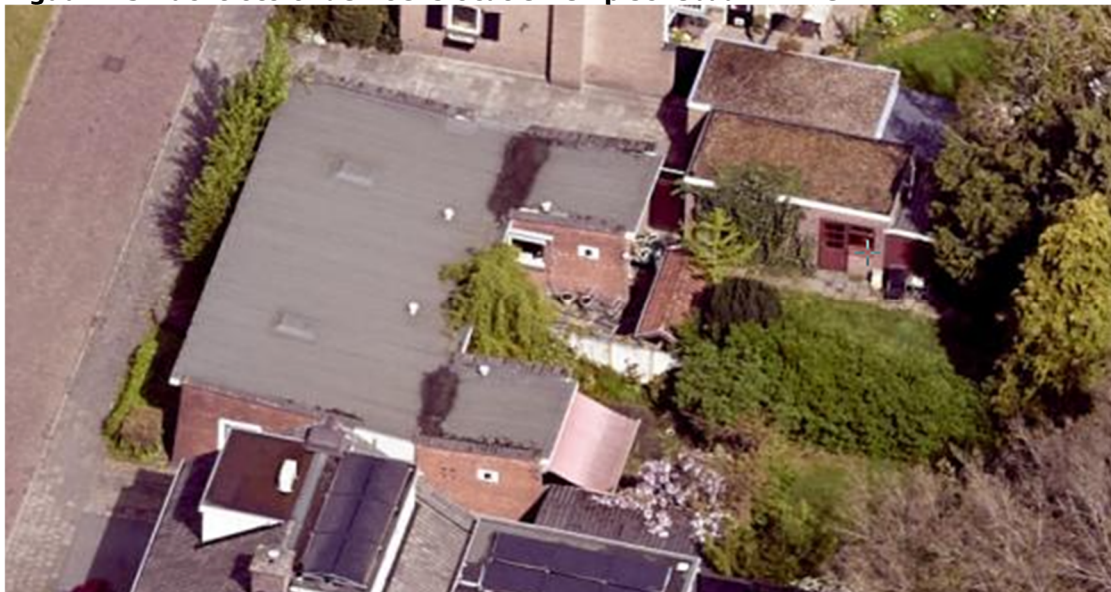
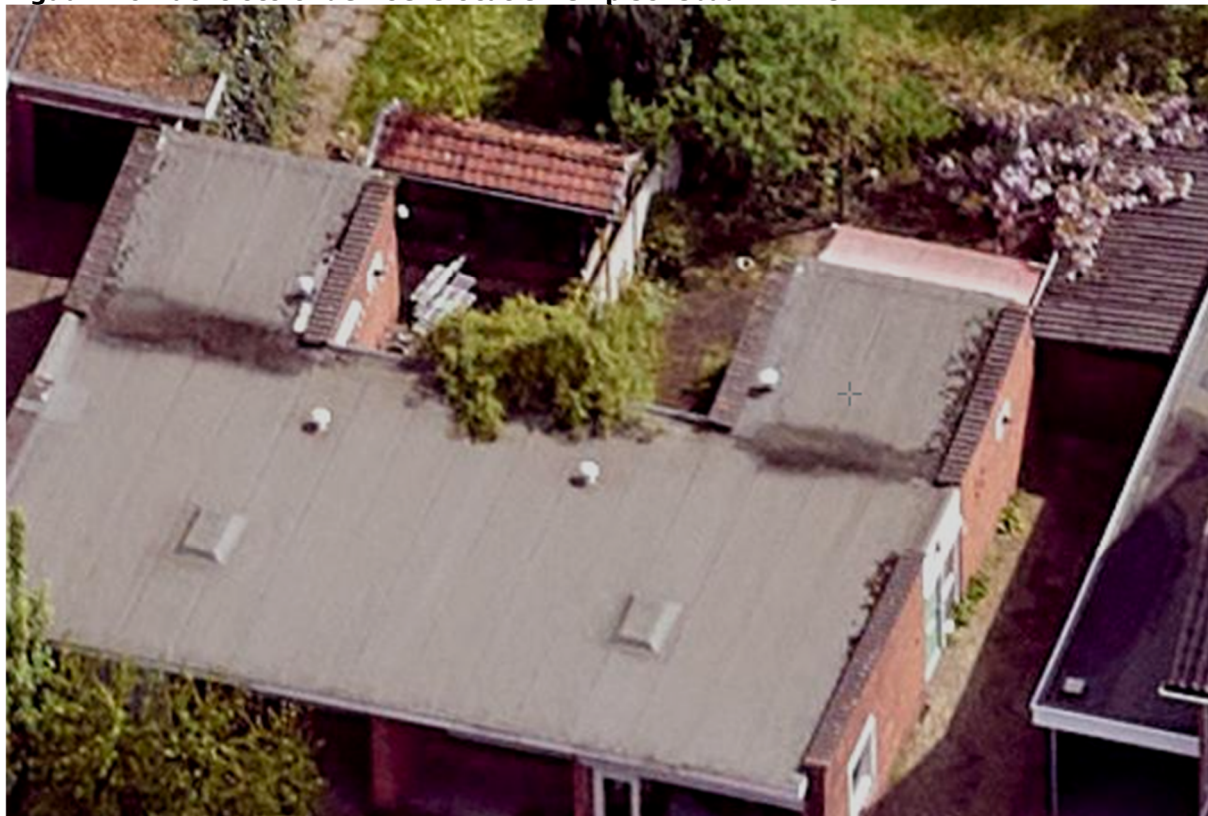
**Figuur 2.5: luchtfoto onderzoekslocatie Kempischebaan 172 en 174**

| Deel-locatie | Locatie adres | Asbest-verdachte (dak)materialen | Dakgoot aanwezig? | Grond onder asbest-verdacht materiaal betegeld? | Afbeelding |
|---|---|---|---|---|---|
| C | Kempischebaan 172 en 174 | Carport afdakje huisnr. 172 | ja | ja | Figuur 2.5 en 2.6 |

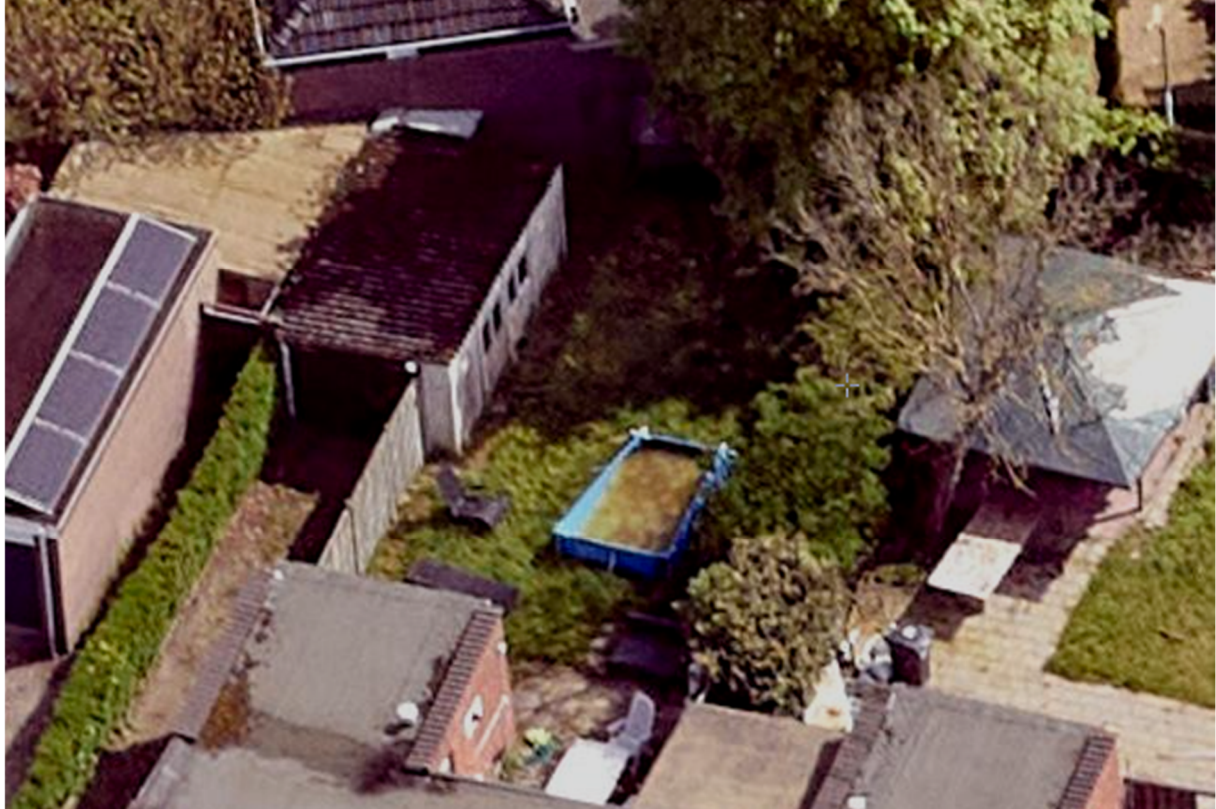
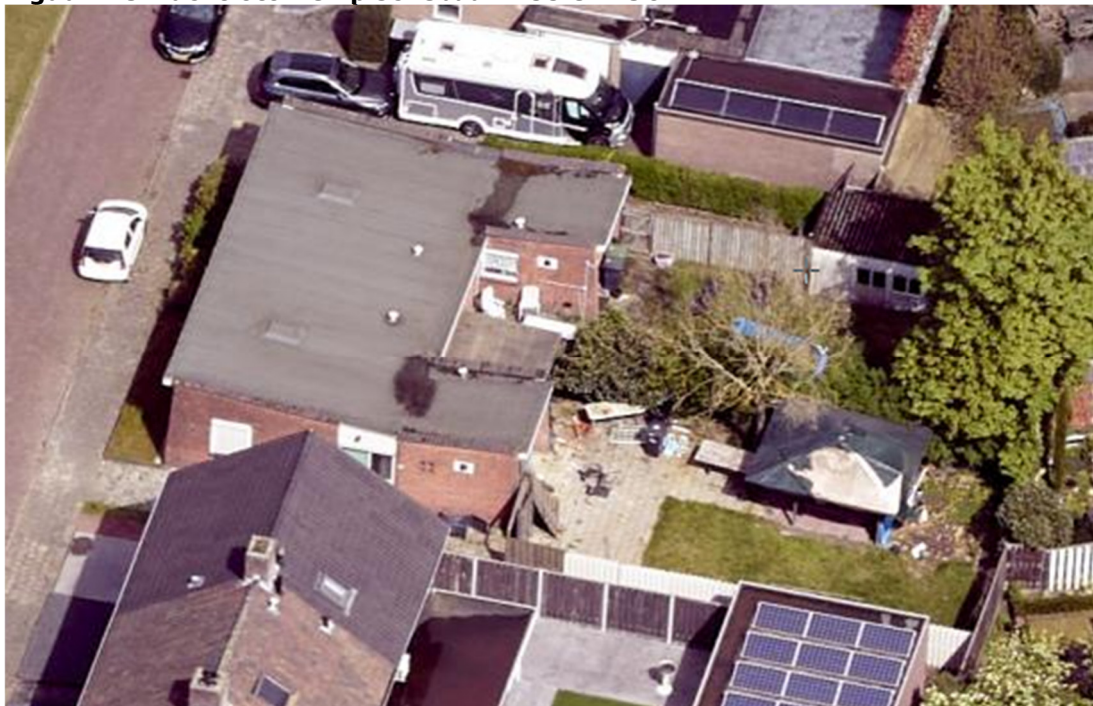
**Figuur 2.7: luchtfoto onderzoekslocatie Kempischebaan 188 (achterkant woning)**

| Deel-locatie | Locatie adres | Asbest-verdachte (dak)materialen | Dakgoot aanwezig? | Grond onder asbest-verdacht materiaal betegeld? | Afbeelding |
|---|---|---|---|---|---|
| D | Kempischebaan 188 en 190 | Carport afdakje huisnr. 190 | ja | ja | Figuur 2.7, 2.8, 2.9 |

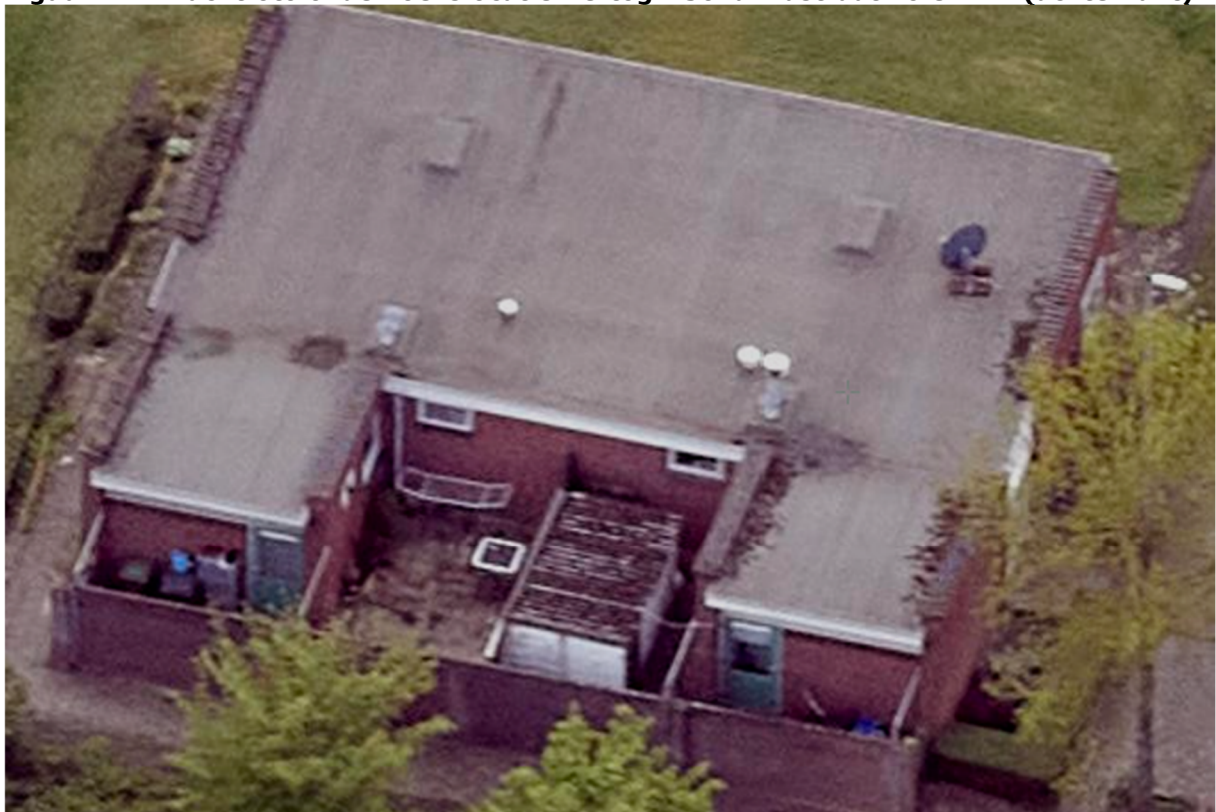
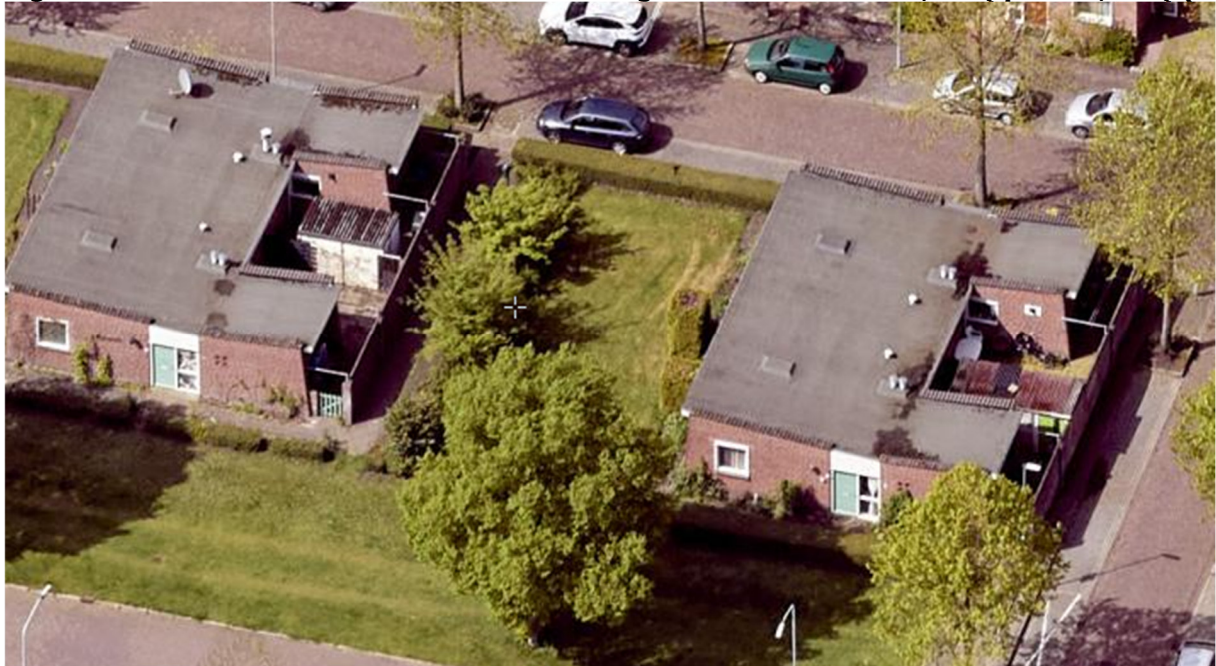
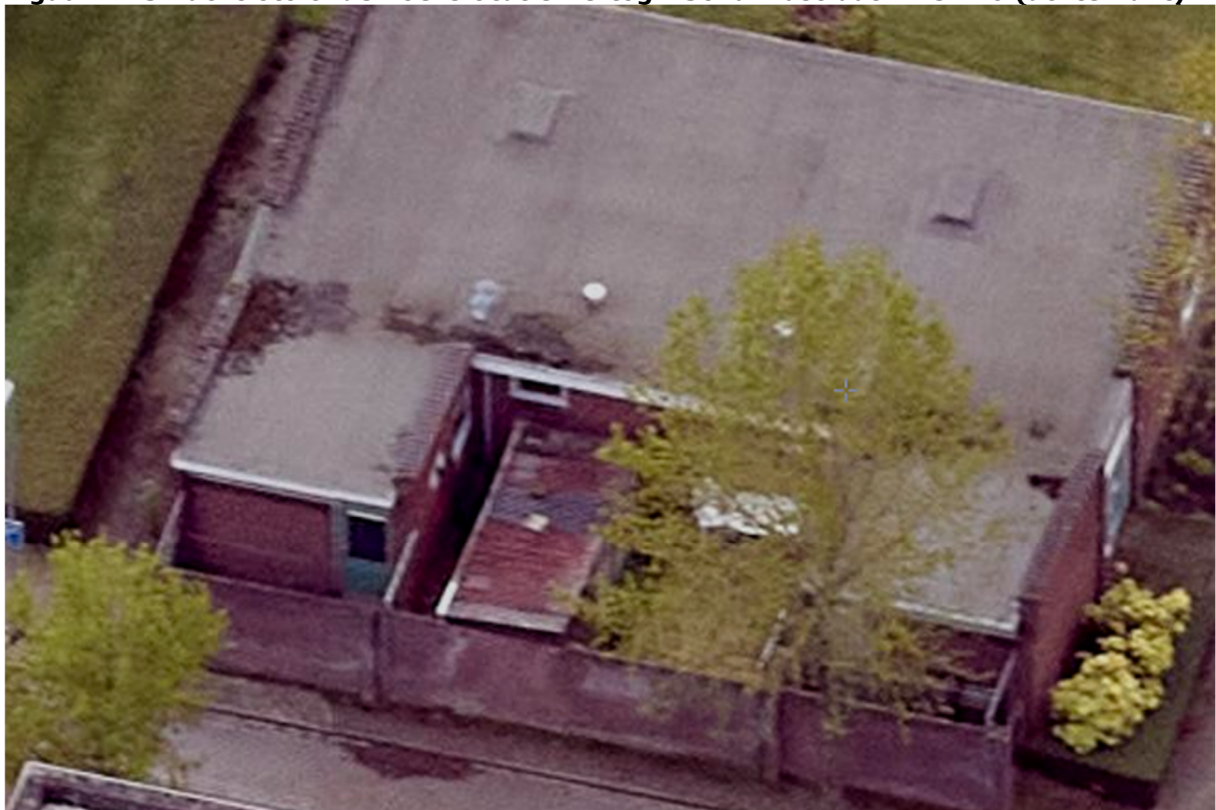
**Figuur 2.11: luchtfoto onderzoekslocatie Hertogin Johannastraat 10 en 12 (achterkant)**

| Deel-locatie | Locatie adres | Asbest-verdachte (dak)materialen | Dakgoot aanwezig? | Grond onder asbest-verdacht materiaal betegeld? | Afbeelding |
|---|---|---|---|---|---|
| E | Hertogin Johannastraat 2 t/m 16 (evennummers) | schuurdak huisnr. 10 | nee | ja | Figuur 2.11 t/m 2.12 |
| | | Schuurdak huisnr. 16 | ja | ja | Figuur 2.12 en 2.13 |

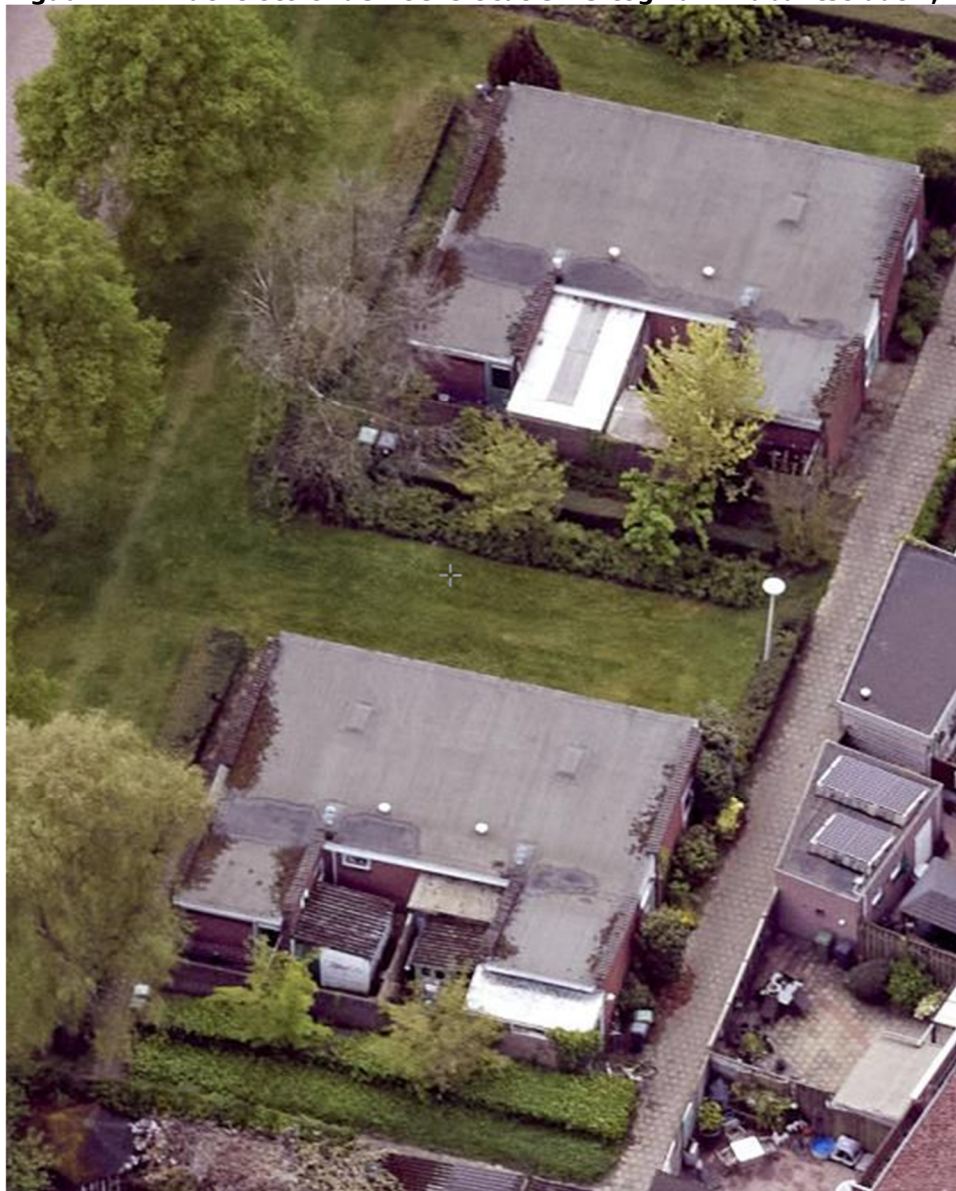
**Figuur 2.14: luchtfoto onderzoekslocatie Hertog van Brabantstraat 2, 4, 6 en 8**

| Deel-locatie | Locatie adres | Asbest-verdachte (dak)materialen | Dakgoot aanwezig? | Grond onder asbest-verdacht materiaal betegeld? | Afbeelding |
|---|---|---|---|---|---|
| F | Hertog van Brabantstraat 2 t/m 8 (evennummers) | Schuurdak huisnr. 6 en 8 | Huisnr. 8: nee,<br>Huisnr. 6: ja | Huisnr. 8: ja,<br>huisnr.6: ja | Figuur 2.14 |

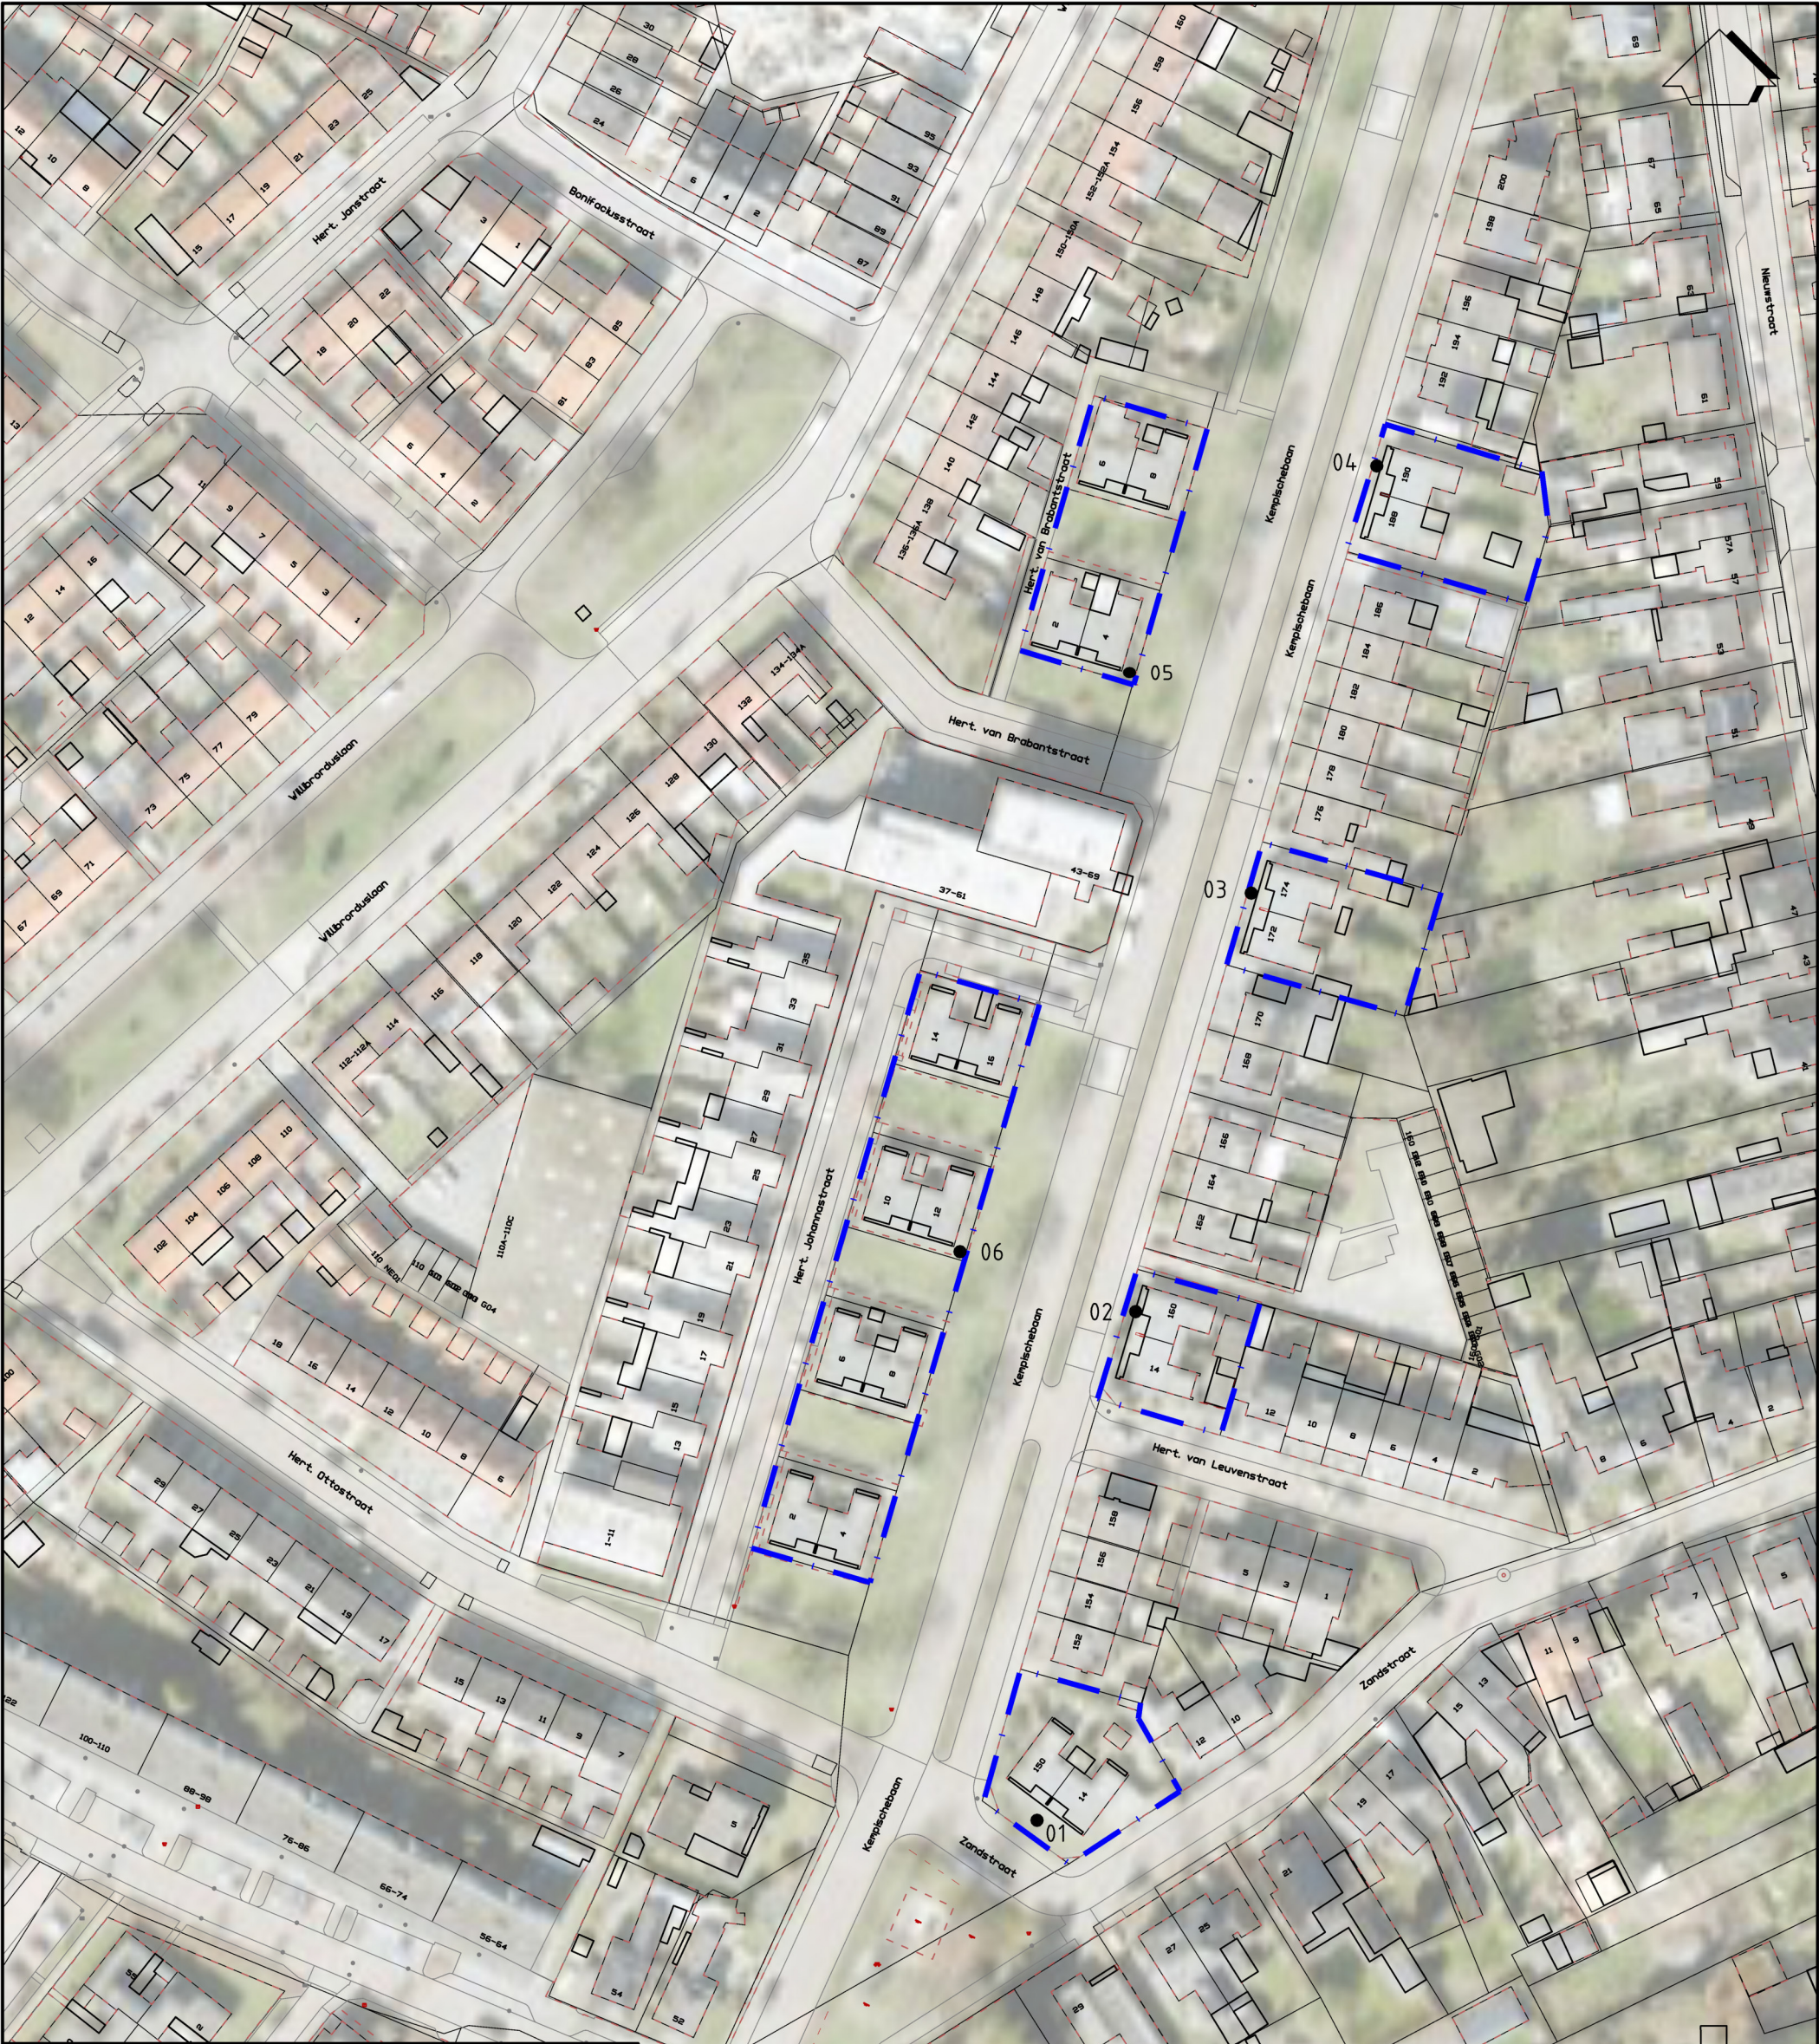
## Bijlage 1:    Situatietekening

Boring

Locatiegrens
