# **Redengevende omschrijving boerderij**

## **De Heihoef 1 te Zijtaart** gemeente Veghel

**drs. Elke de Rooij**

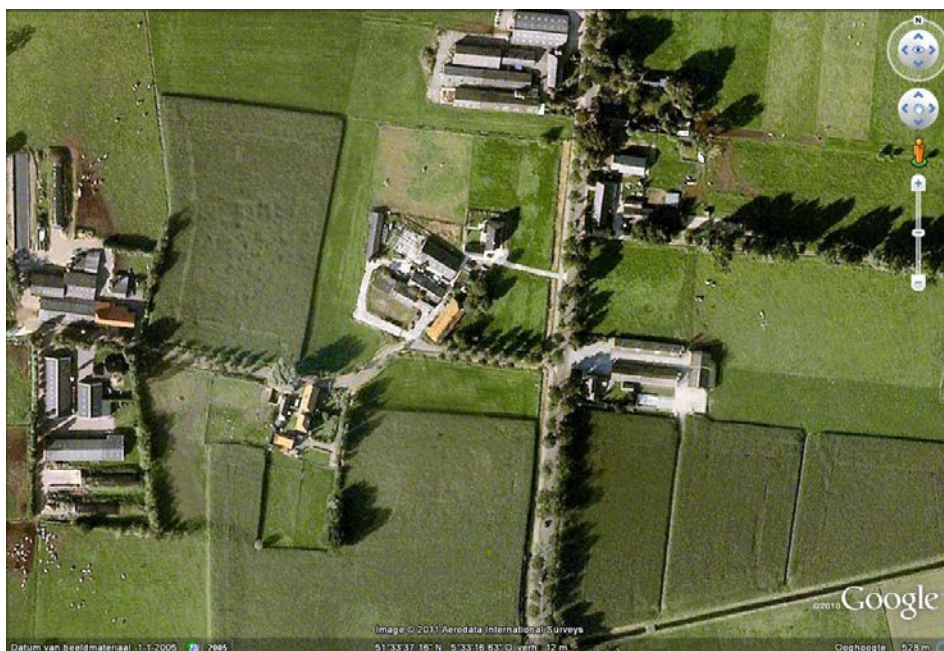
*Luchtfoto uit 2005. Het gebouw met het rode dak in het midden is de boerderij. Het straatje De Heihoef loopt van west naar oost, ten zuiden van het gebouw. Bron: Google Earth*

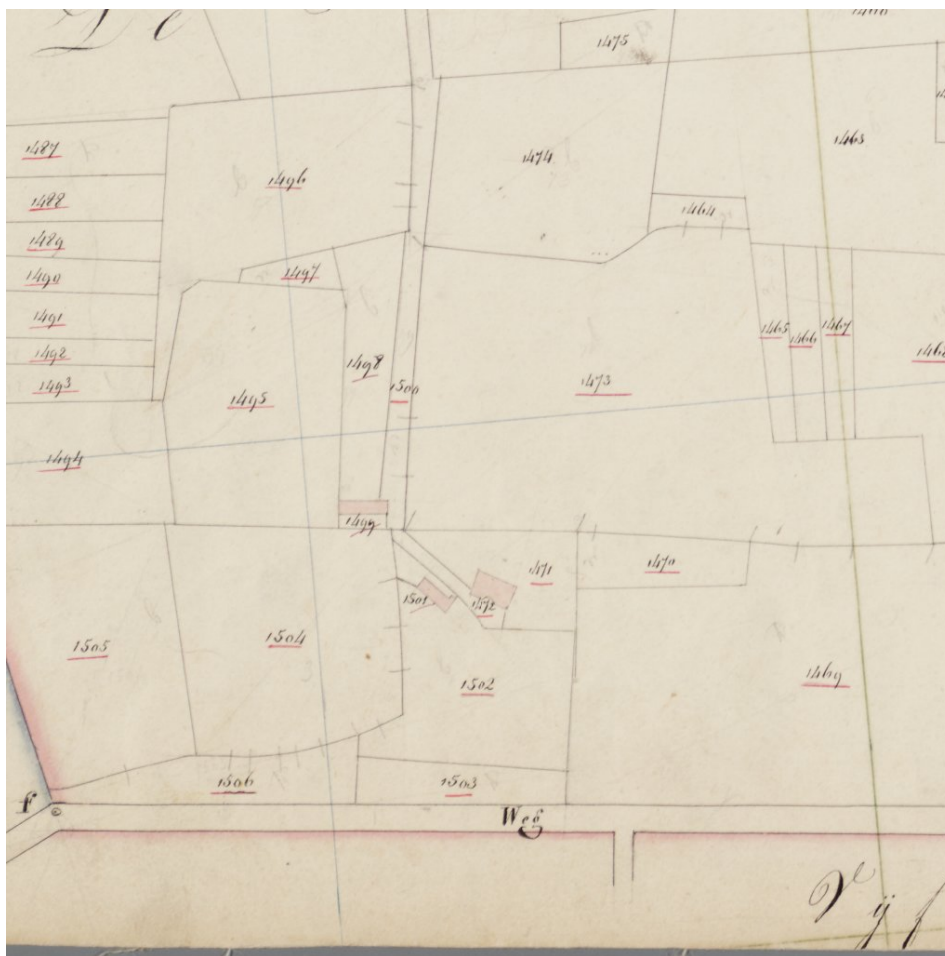
Kadastraal Minuutplan 1811-1832, Veghel, sectie E, blad 04. In het midden ligt het straatje met aan het einde drie gebouwen. N.B.: beeld is gedraaid ten opzichte van de luchtfoto. Bron: [www.watwaswaar.nl](http://www.watwaswaar.nl)

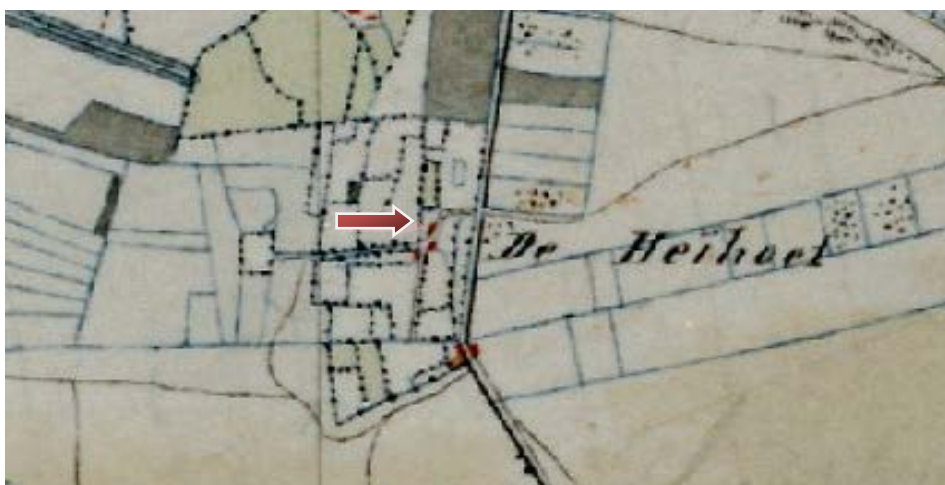
De Topografische Militaire Kaart 1830-1850 toont een volgende fase. De drie gebouwen zijn nog aanwezig, maar het straatje is inmiddels doorgetrokken tot aan de doorgaande weg. Dit is gebeurd over de perceelsgrens ten noorden van de gebouwen.

Topografische Militaire Kaart 1830-1850. De rode pijl duidt de plaats aan waar het Straatje is doorgetrokken. Bron: [www.watwaswaar.nl](http://www.watwaswaar.nl)

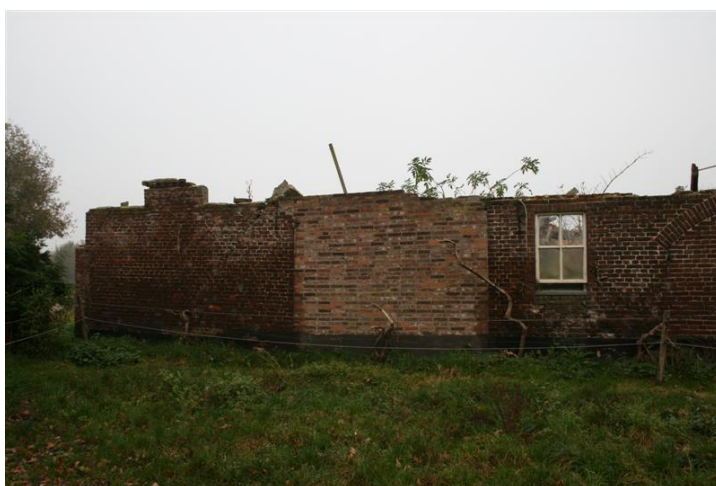
Links bevindt zich het voormalige bedrijfsgedeelte, rechts het woongedeelte. Het bedrijfsgedeelte bestaat alleen nog uit een gevel. Links is dit een blind muurvlak uit de bouwtijd, waarna een dichtgemetselde opening volgt. Hierachter bevond zich de deel. Vervolgens zijn er drie staande vierruits betonnen stalramen onder rollagen, die in de tweede helft van de twintigste eeuw zijn aangebracht. Het middelste raam bevindt zich in de voormalige potstalopening, die nog herkenbaar is door de duimen in het metselwerk en een restant van de gemetselde ellipsboog. Op de grens van het voormalige bedrijfs- en woongedeelte is de oude loopdeuropening dichtgemetseld. Hier is een kleppend enkelruits raam in aangebracht. De oorspronkelijke strekse boog is nog aanwezig.

*Voormalige deeldeuropening*

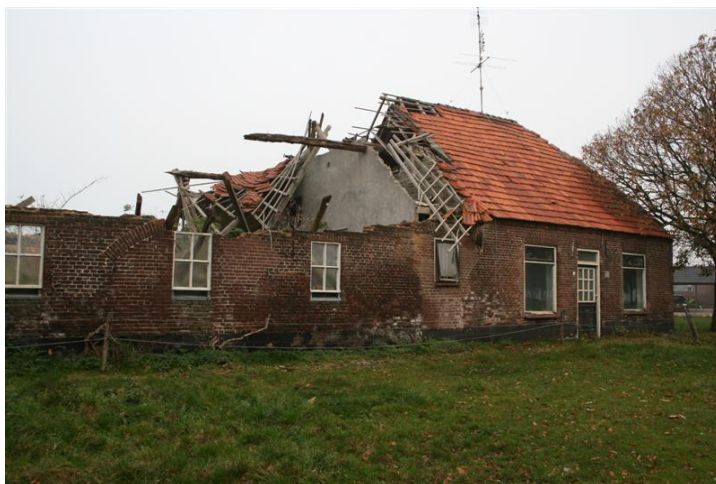
*Voormalige potstalopening en woongedeelte*

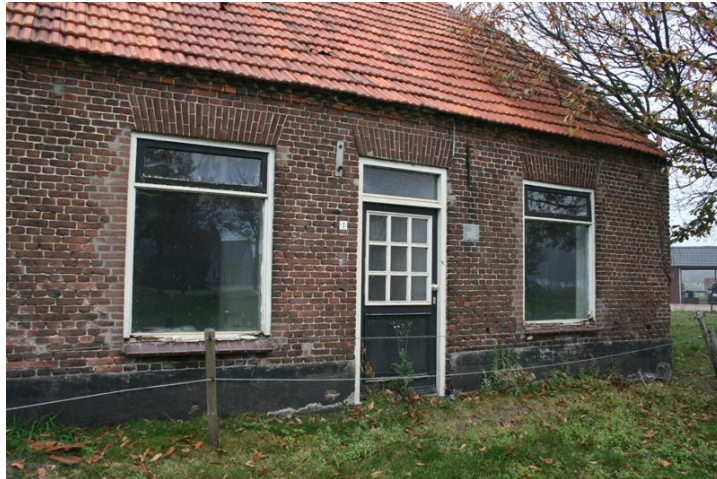
Het woongedeelte heeft een klassieke indeling: aan weerszijden van de voordeur bevindt zich een groot venster. Zowel de deur als de vensters zijn vernieuwd. De strekse bogen boven de vensters laten zien dat de oorspronkelijke kozijnen iets smaller waren. Er zijn geen luiken meer aanwezig. Ook boven de deur bevindt zich nog de oorspronkelijke strekse boog. Rechts van de voordeur is een steen ingemetseld. Deze is beschilderd en toont de volgende tekst: "L. v.d. HEUVEL v.d. VEN 19 - 21". In dit jaar kwam de boerderij in het bezit van de huidige familie. Vermoedelijk staan onder de verlaag een andere naam en jaartal. Verspreid over de gevel zijn smeedijzeren muurankers aanwezig ter hoogte van de balklaag. Bovenaan de gevel is – voor zover nog aanwezig – een overhoekse muizentand gemetseld.

*Woongedeelte met iets te smalle strekse bogen boven de vensters*

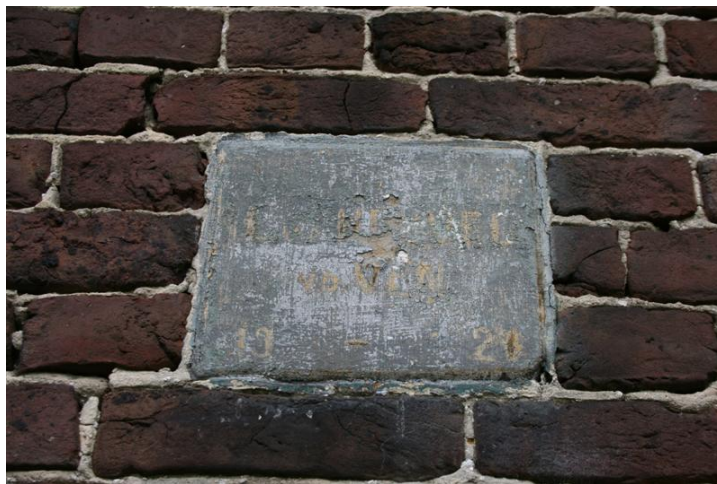
*Ingemetselde steen naast de voordeur*

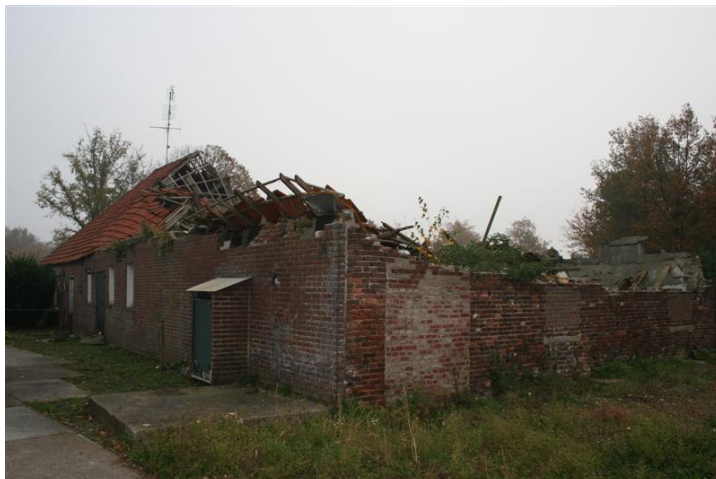
*Hoek achtergevel/linkerzijgevel*

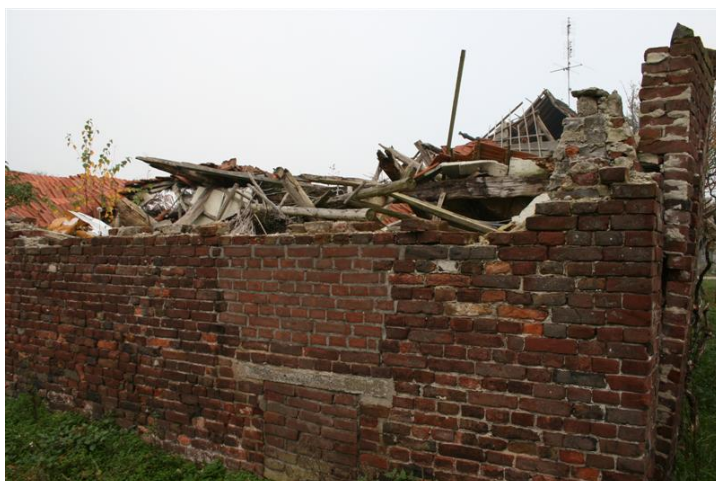
De linkerzijgevel is de kopgevel van het voormalige bedrijfsgedeelte. De bovenste helft van de gevel is verdwenen. De muur is blind, maar er zijn diverse sporen van voormalige openingen: links heeft een deur gezeten, in het midden en rechts twee kleine openingen boven elkaar, gescheiden door betonnen latei. Dit zijn waarschijnlijk allemaal latere toevoegingen.

*Linkerzijgevel*

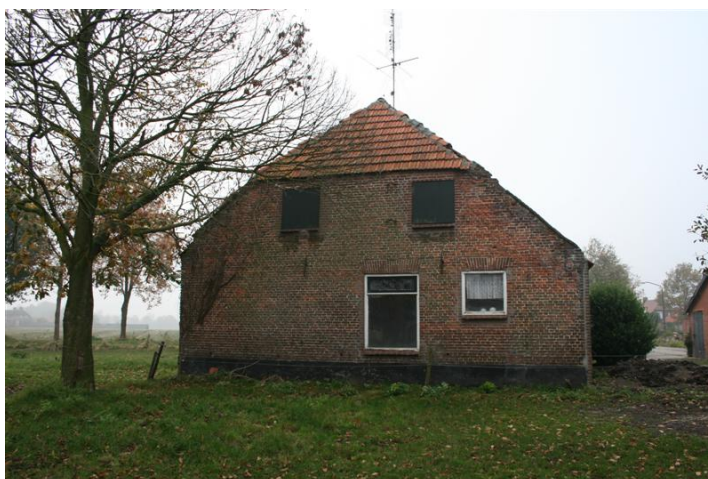
De kopgevel van het woongedeelte bevat iets rechts van het midden een groot vernieuwd enkelruits venster met bovenlicht. Ook hier laat de oorspronkelijke strekse boog zien dat het venster aanvankelijk smaller was. Rechts bevindt zich een vernieuwd enkelruits opkamerraam onder een smallere strekse boog. Het kelderraam is dichtgemetseld, maar tekent zich nog af in de muur en in de plint. De verdieping bevat twee vernieuwde vensters. Smeedijzeren muurankers markeren de plaats van de balklaag. De dakranden links en rechts van het wolfeind worden afgedekt door liggende bakstenen.

*Rechterzijgevel*

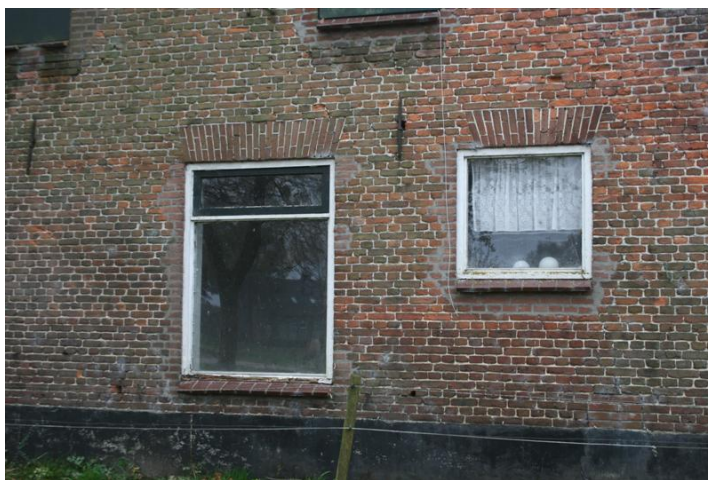
*Vensters begane grond en voormalig kelderraam (rechts)*

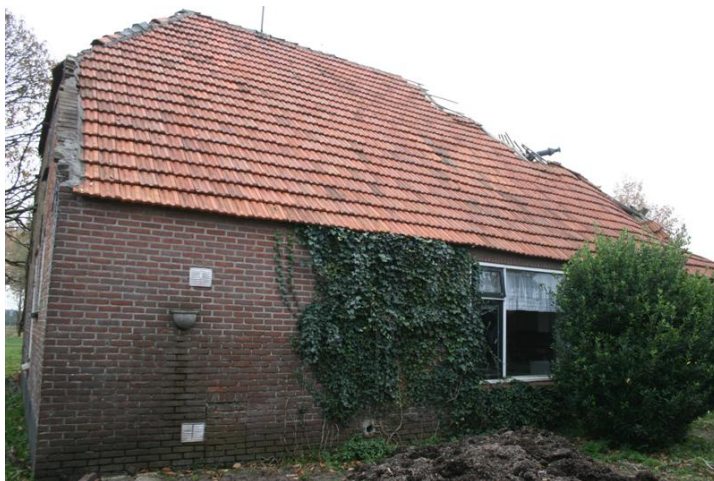
*Hoek rechterzijgevel/achtergevel met doorzonraam*

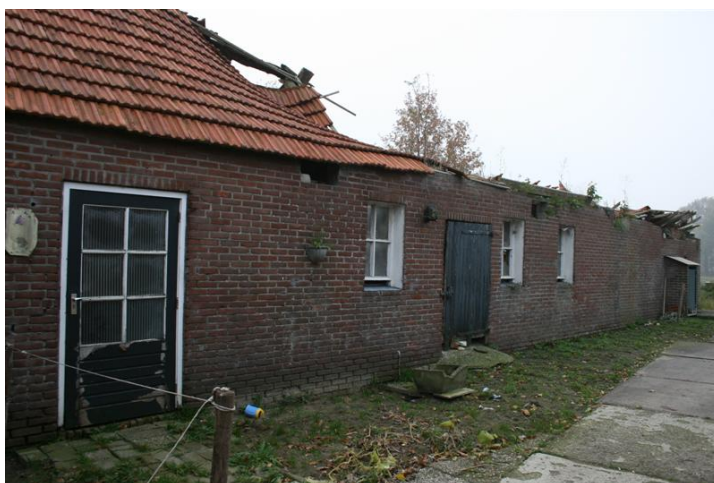
De vernieuwde achtergevel bevat in het woongedeelte een groot doorzonraam. Op de grens van woon- en bedrijfs gedeelte volgt een 'nieuwe' loopdeur. Hierna bevat het voormalige stalgedeelte een vierruits betonnen stalraam, een houten loopdeur en nog twee stalramen zoals genoemd. Verder naar rechts is de gevel aan de bovenzijde afgebrokkeld. Hier is de oude achtergevel in zicht.

*Achtergevel bedrijfs gedeelte*

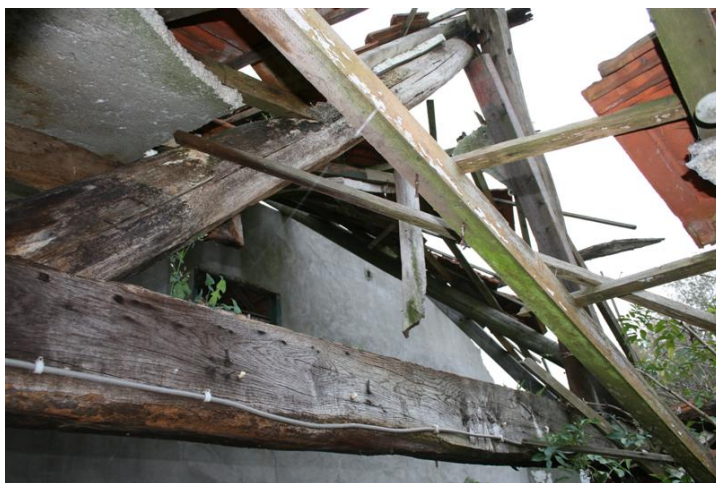
Het woongedeelte is vrijwel volledig vernieuwd in de jaren 1960/70. Ook de indeling is hier en daar veranderd. De kelder is volgestort en de opkamer met de grond gelijk gemaakt. In het ingestorte bedrijfsgedeelte zijn nog dwarsbalken aanwezig die op gemetselde penanten rusten. De boerderij is dus in ieder geval met dragende muren gebouwd. In 1881 was dit geen uitzondering.

*Dwarsbalk in het voormalige bedrijfsgedeelte*
