## **Verkennend bodemonderzoek**

Conform NEN 5740 en NEN 5707

**Locatie:** Zittard 42, Veldhoven

**Projectnummer:** 20-160

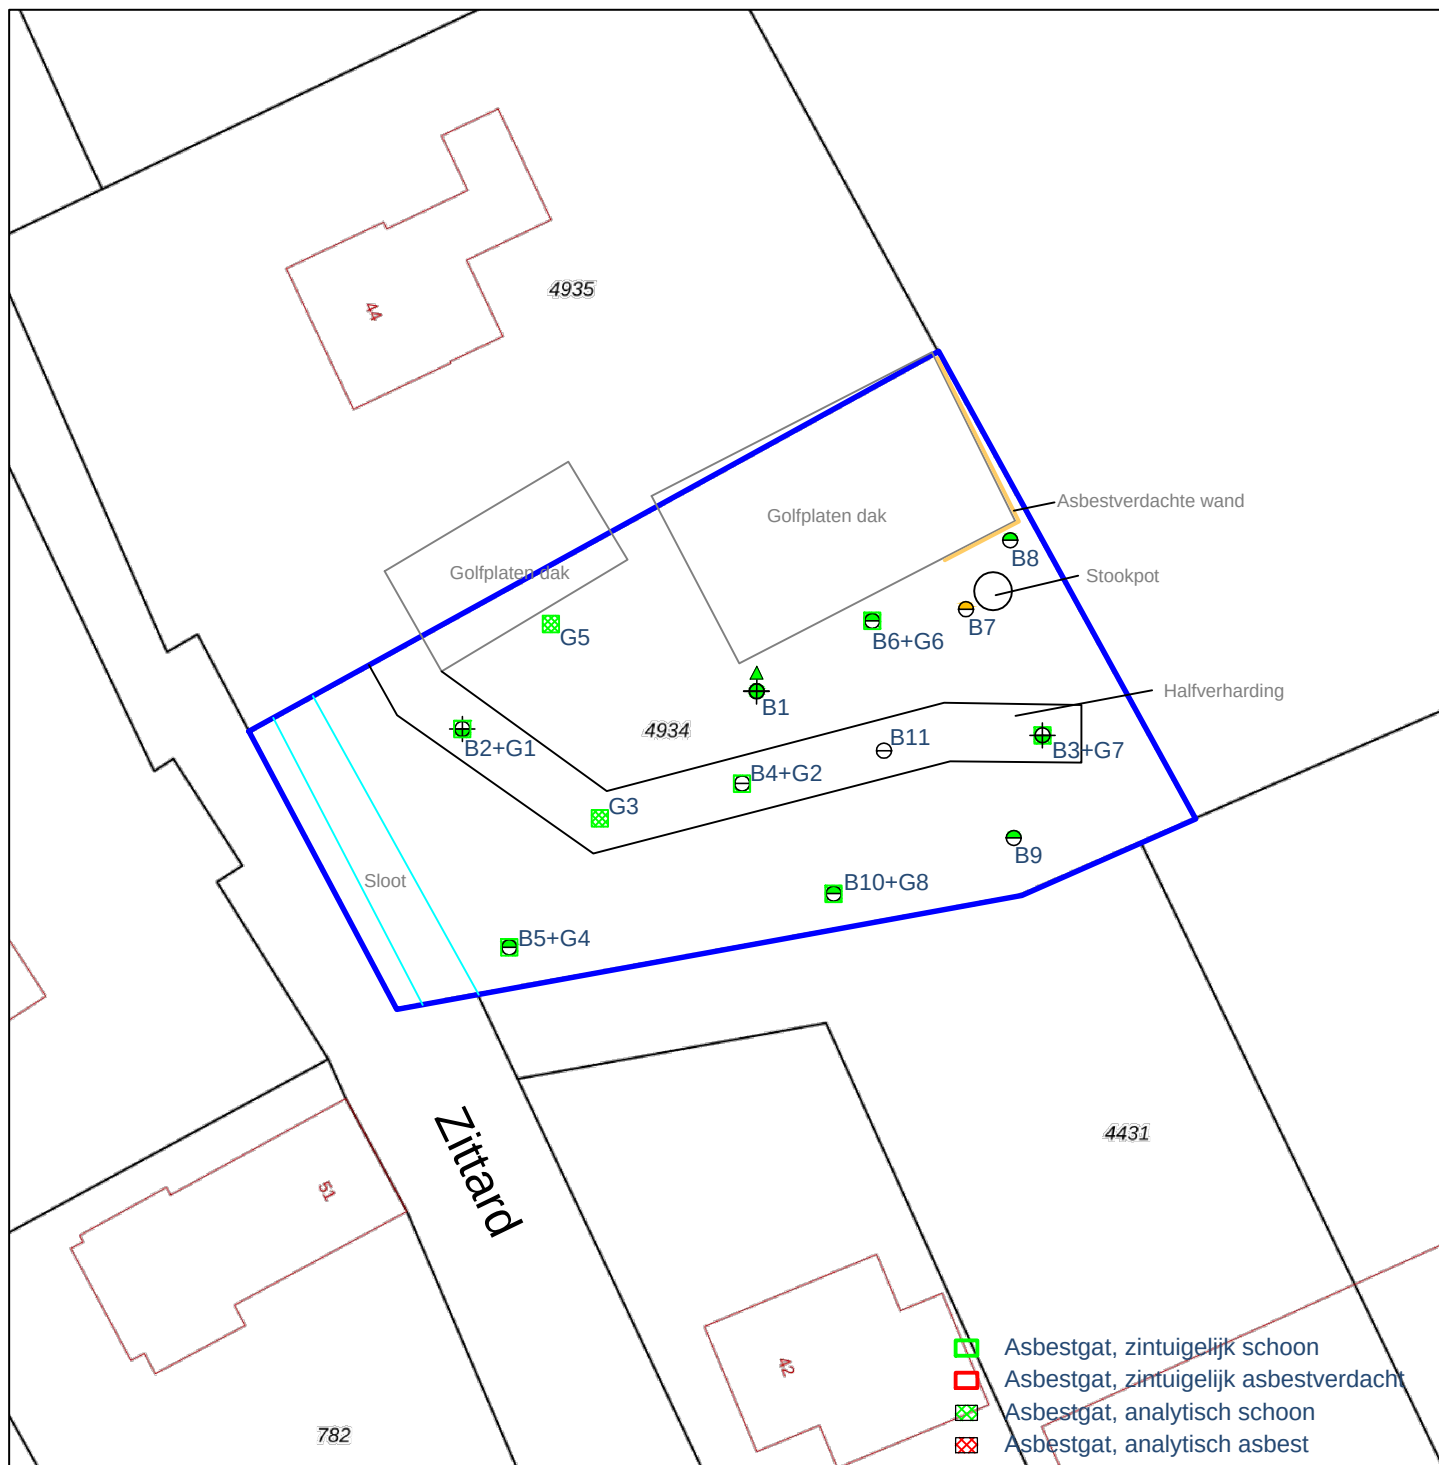
## **Bijlage 2.    Situatie uitgevoerde bodemonderzoek**

De ligging van de onderzoekslocatie is weergegeven in bijlage 1. De situatie van het uitgevoerde bodemonderzoek is weergegeven in bijlage 2.

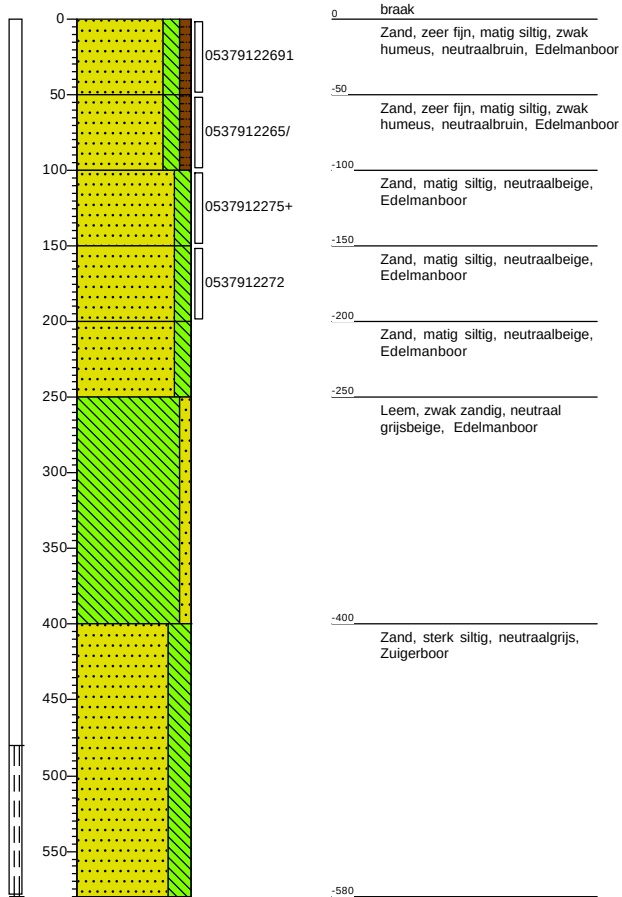
## Boring: B1

De grond is globaal opgebouwd uit matig fijn, zwak siltig zand. De boorstaten van de boringen zijn opgenomen in bijlage 5. Tijdens het uitvoeren van het veldwerk zijn de volgende bijzonderheden waargenomen:

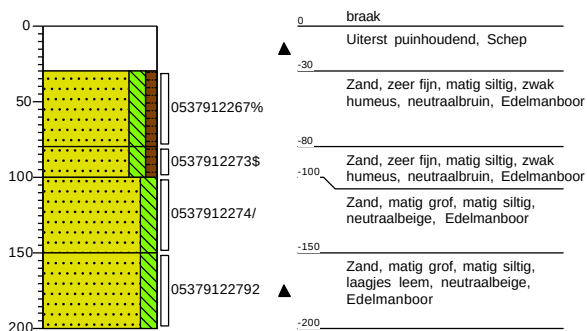
## Boring: B2

| Boring | Traject (cm-mv) | Zintuiglijke waarneming |
|---|---|---|
| B2 | 0 - 30 | Uiterst puinhoudend (halfverharding) |

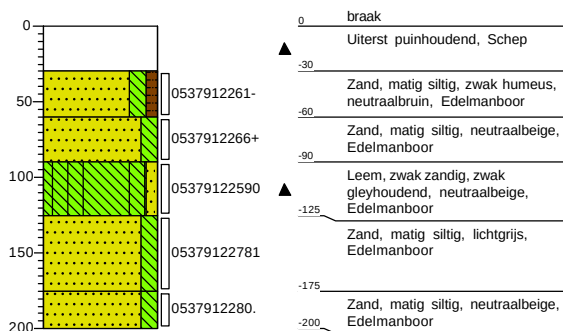
## Boring: B3

| Boring | Traject (cm-mv) | Zintuiglijke waarneming |
|---|---|---|
| B3 | 0 - 30 | Uiterst puinhoudend (halfverharding) |
