# Verkennd bodemonderzoek aan de Esscheweg 268 te Vught

Opdrachtnummer: 22MP0066

**Rapport betreffende**  
Verkennd bodemonderzoek conform NEN 5740

**Documentnummer**  
22MP0066-adv-01

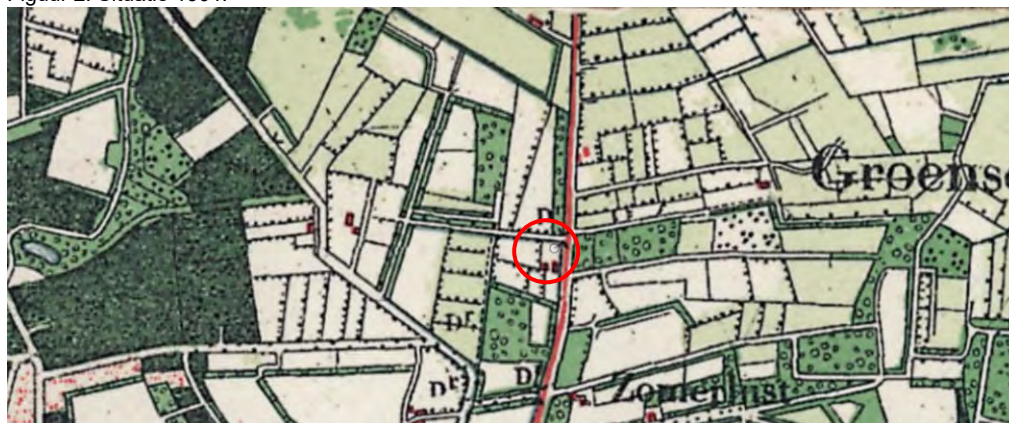
Figuur 2. Situatie 1901.

| Jaartal | Gebruik | Bijzonderheden |
|---|---|---|
| 1901 | er lijkt sprake te zijn van bouwgrond. Ten zuiden is bebouwing zichtbaar, ook de Esscheweg is al aanwezig. | - |

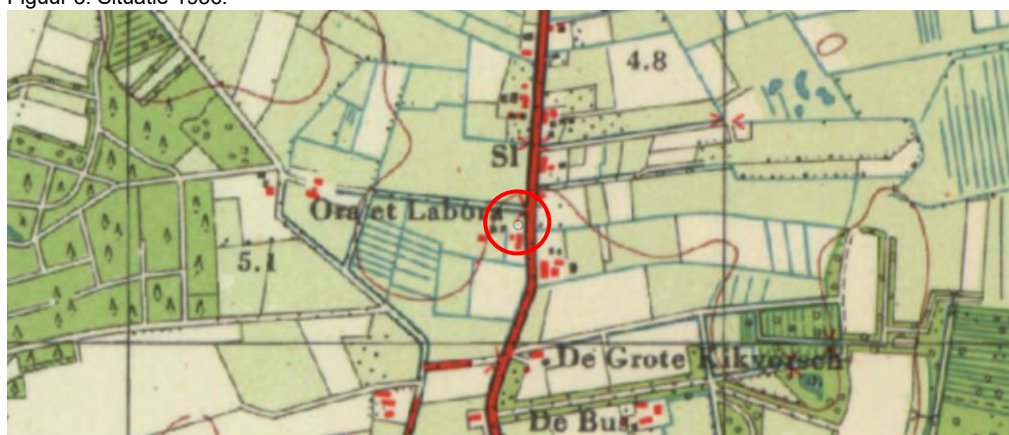
Figuur 3. Situatie 1956.

| Jaartal | Gebruik | Bijzonderheden |
|---|---|---|
| 1956 | in de noordoostelijke hoek is sprake van bebouwing. In de omgeving zijn sloten aanwezig. | - |

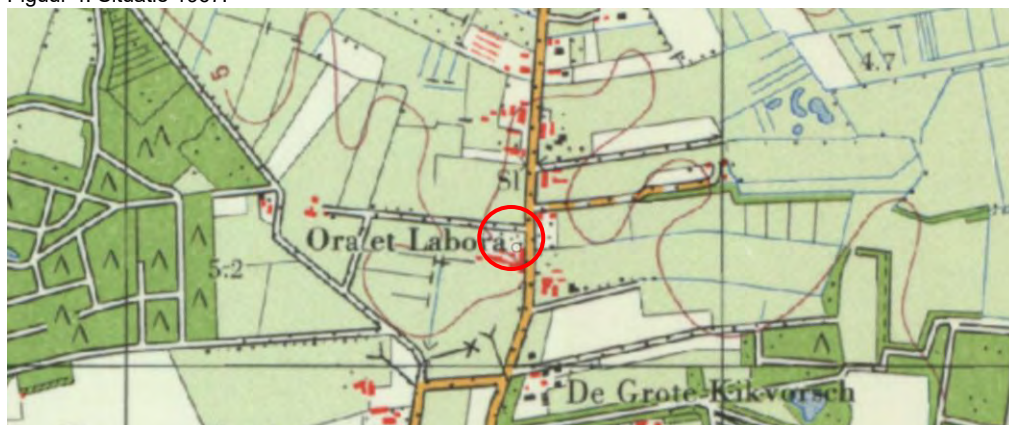
Figuur 4. Situatie 1967.

| Jaartal | Gebruik | Bijzonderheden |
|---|---|---|
| 1967 | bovengenoemd gebouw, en enkele sloten in de nabijheid van onderhavige locatie, zijn niet meer zichtbaar. | slootdempingen in omgeving. |

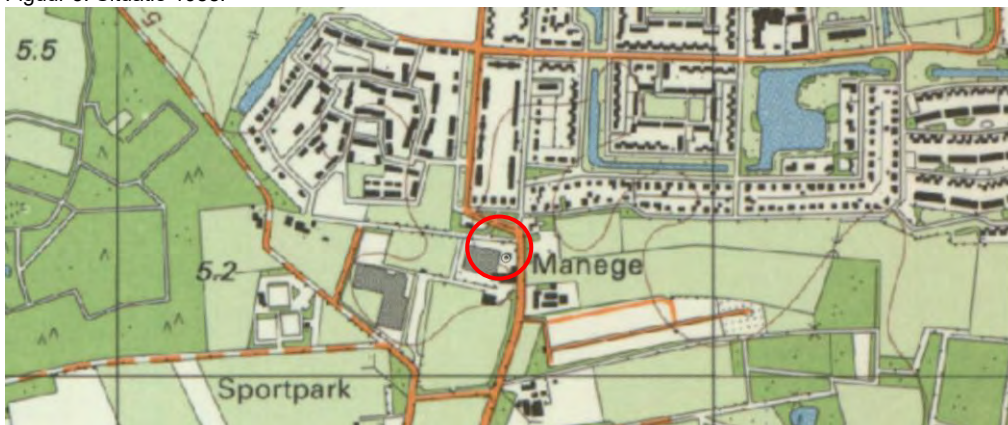
Figuur 5. Situatie 1988.

| Jaartal | Gebruik | Bijzonderheden |
|---|---|---|
| 1988 | er is een groot gebouw, manege, aanwezig direct ten zuidwesten. | - |

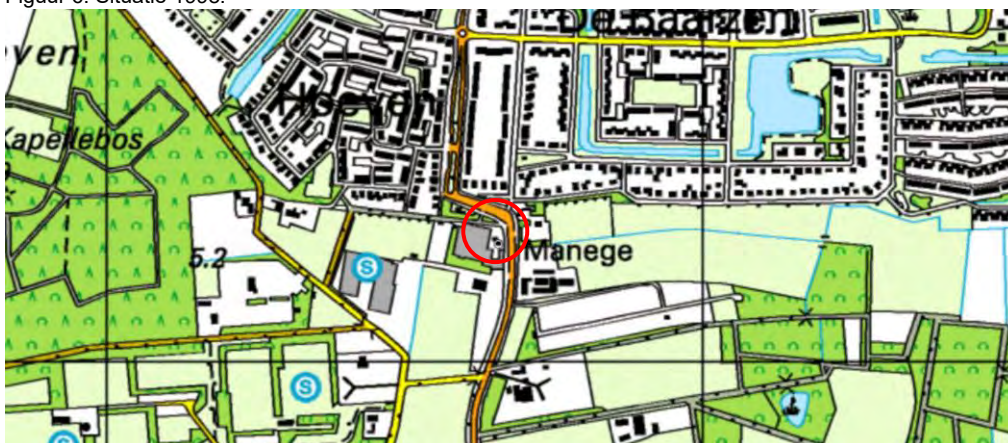
Figuur 6. Situatie 1998.

| Jaartal | Gebruik | Bijzonderheden |
|---|---|---|
| 1998 | bovengenoemd gebouw is uitgebreid. | - |

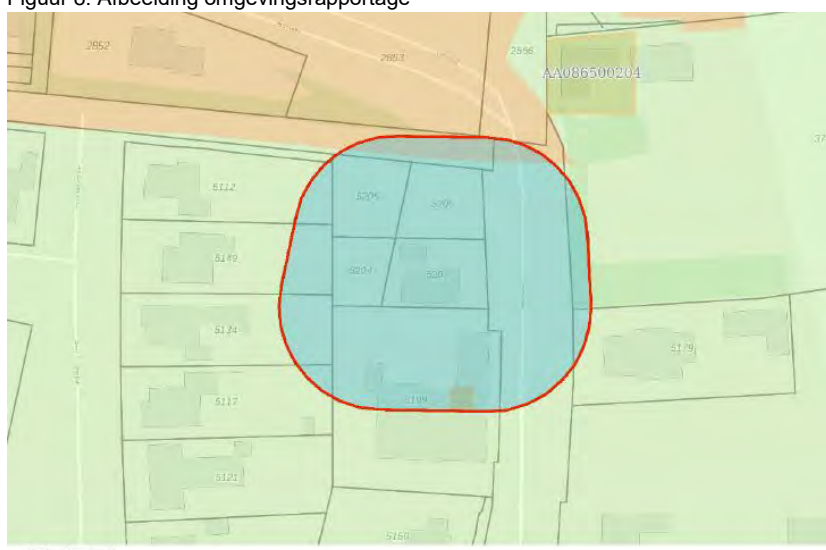
Figuur 8: Afbeelding omgevingsrapportage

Op het perceel Esscheweg 272, circa 20 meter in zuidelijke richting, is in 2012 door Aveco de Bondt een verkennend en nader bodemonderzoek uitgevoerd. Opvolgend is door dezelfde partij een nader asbest bodemonderzoek uitgevoerd. Op basis van het geheel aan onderzoeksresultaten is een sanering uitgevoerd, waarna een BUS-saneringsevaluatie is opgesteld. Hieruit blijkt dat de verontreinigingen met minerale olie en asbest zijn gesaneerd tot de bodemgebruikswaarde 'wonen'.

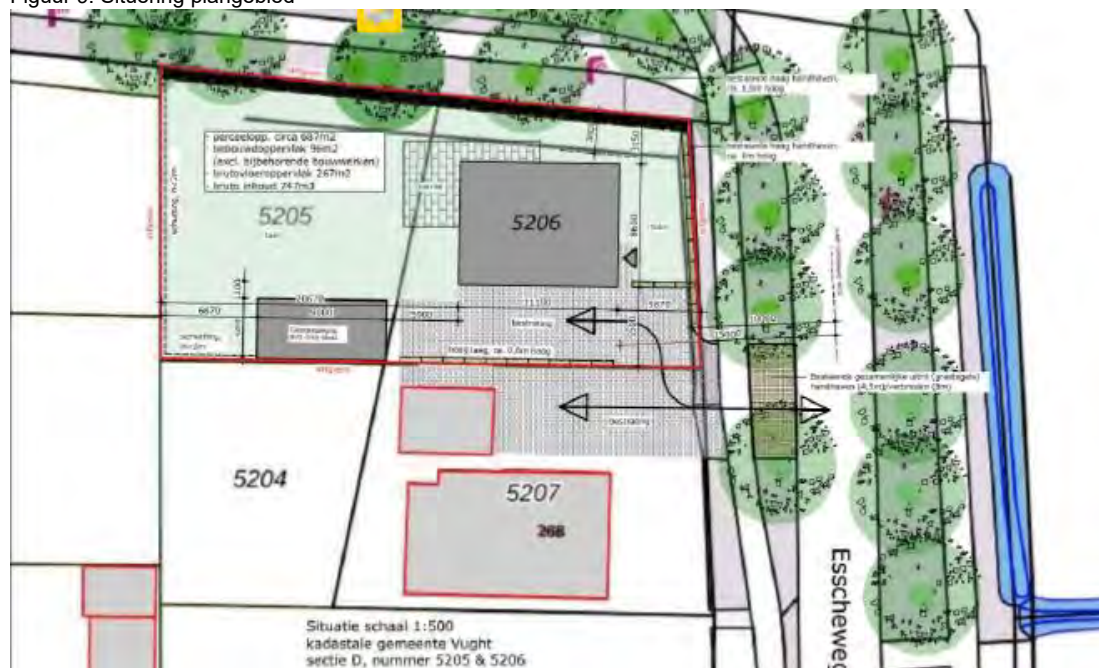
Figuur 9: Situering plangebied

Door de opdrachtgever is een tekening van het plangebied verstrekt, zie onderstaande figuur.

Daarnaast is aangegeven dat de aangetroffen puinlaag op het oostelijke terreindeel circa een half jaar geleden is aangebracht, zodat auto's er makkelijk kunnen parkeren. Volgens opgave gaat het hier om 'schoon' puin.
