VERKENNEND BODEMONDERZOEK

GIJZEL 30 TE HELVOIRT

**PROJECT: N222437**

Rapportnummer N222437.005

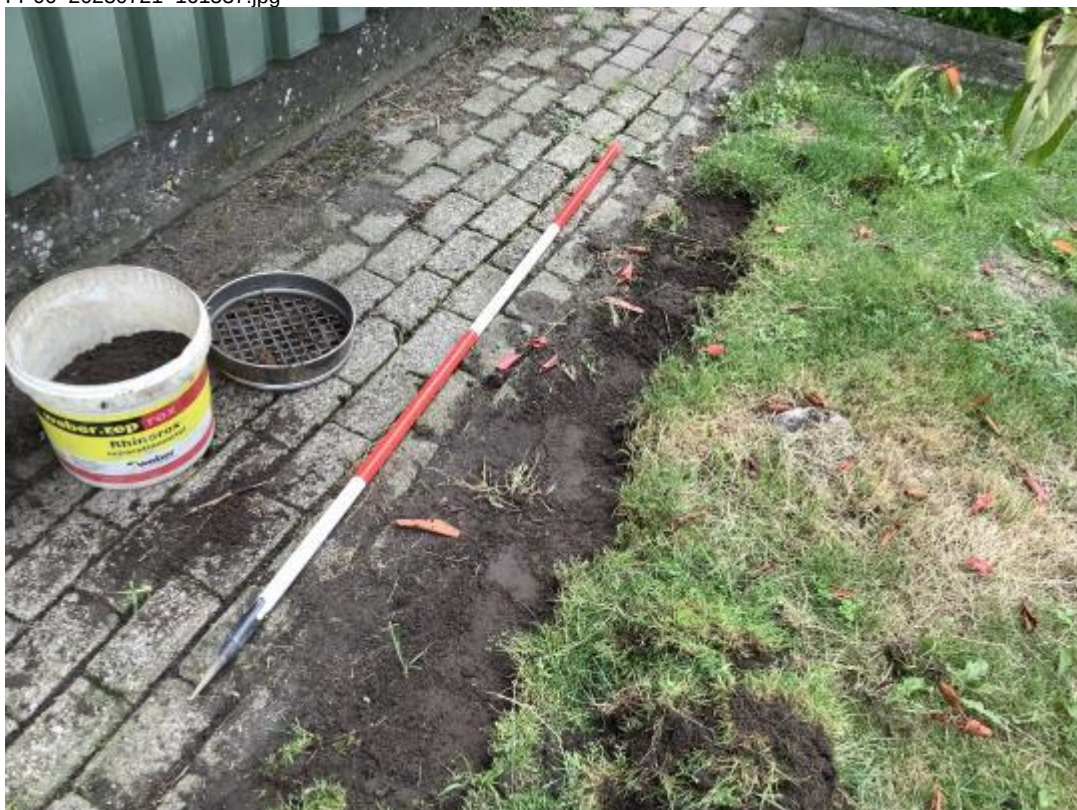
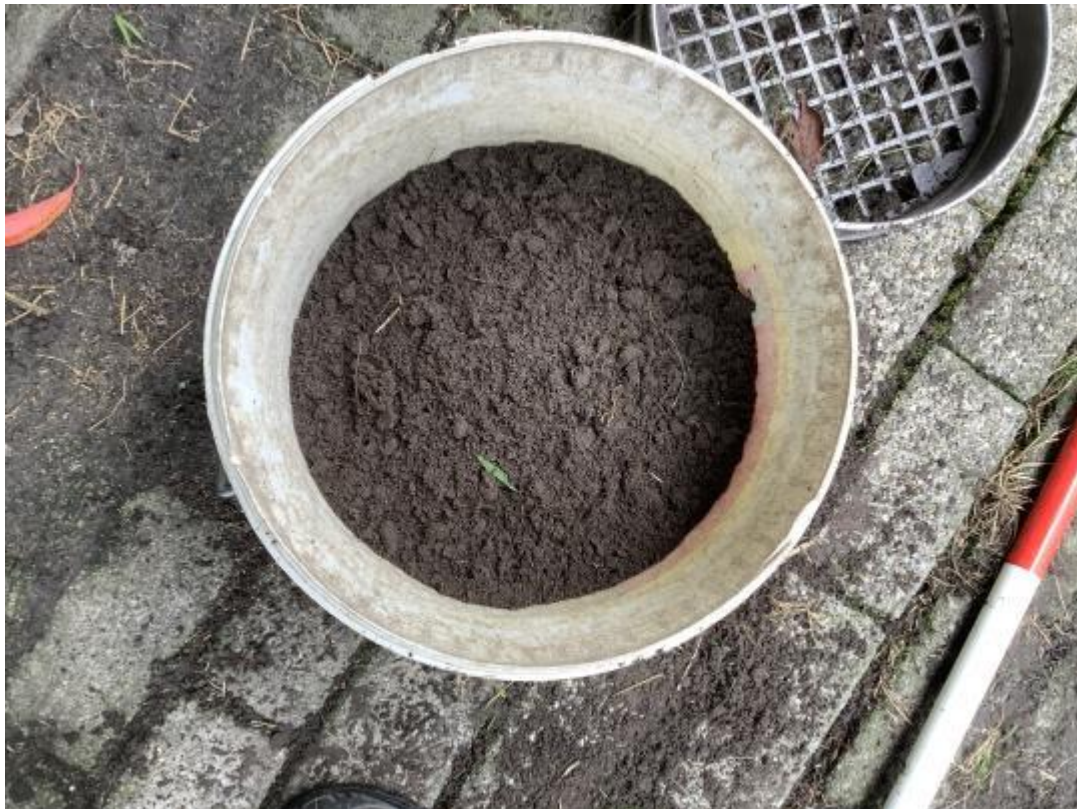
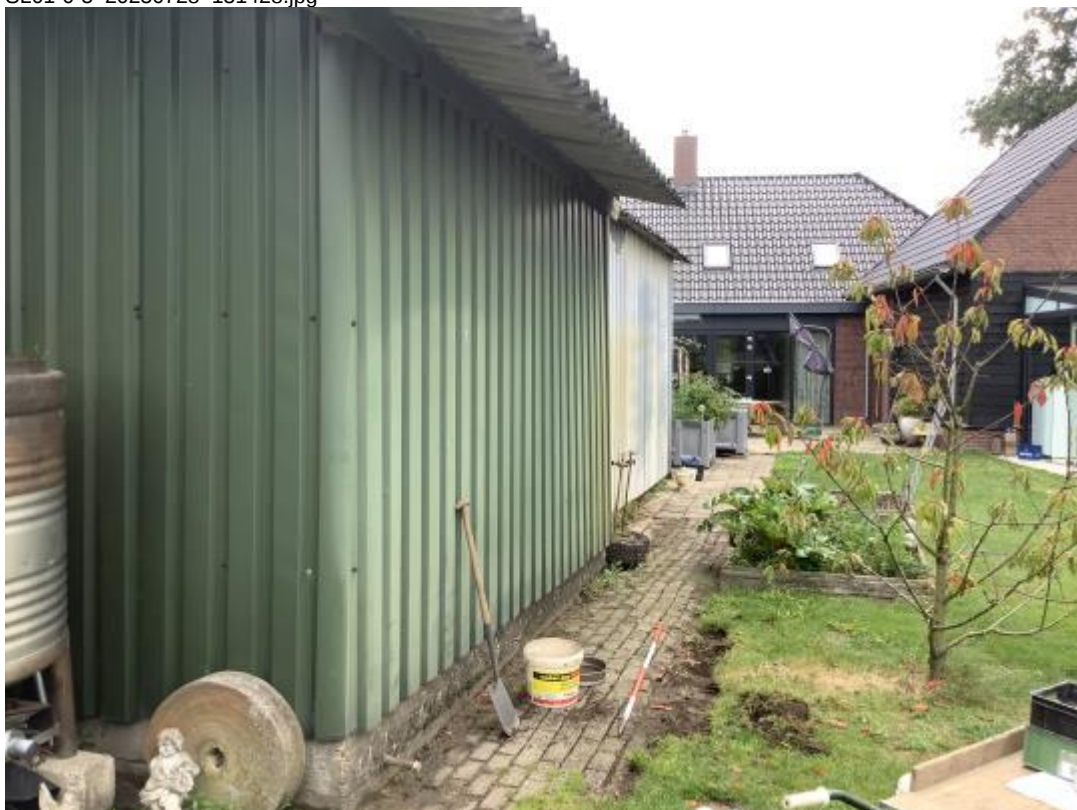
in de drupzone is een proefsleuf van 2,0 x 0,3 meter tot 0,05 meter-mv gegraven en bemonsterd. Er is 1 monster geanalyseerd op de aanwezigheid van asbest in de fijne fractie, daarnaast is de grond geanalyseerd op de aanwezigheid van PCB.

In het grondmonster van de fijne fractie is geen asbest aangetoond. Er zijn tevens geen vezels kleiner dan 0,5 mm gemeten. het gehalte aan PCB in deze drupzone is niet boven de achtergrondwaarde gemeten.
