## Asbestinventarisatie (Type A), volledig Hoekseweg 5 te Cromvoirt

Project 52015.0007

projectnummer  
52015.0007  
project  
Hoekseweg 5 te Cromvoirt  
opdrachtgever  
BRO

versie  
1.0  
datum  
11 februari 2015

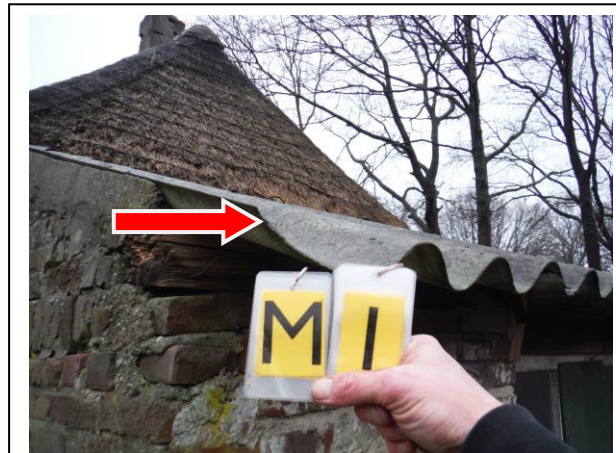
Foto 2: Detail monsternamepunt M1

| Monstercode | Naam | Eenheid | Chr. | Amo. | Cro. | Ant. | Tre. | Act. | Omschrijving materiaal | Hgb. |
|---|---|---|---|---|---|---|---|---|---|---|
| V150100968 | M1: Golfplaat, dakbeplating | % (m/m) | 10-15 | <0,1 | 5-10 | <0,1 | <0,1 | <0,1 | Golfplaat | Ja |

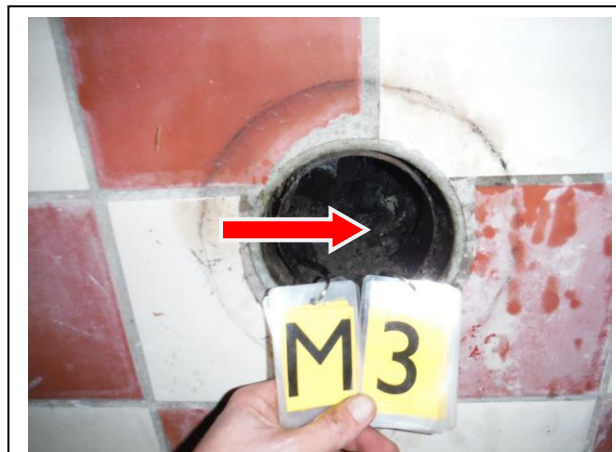
Foto 4: Detail monsternamepunt M3

| Monstercode | Naam | Eenheid | Chr. | Amo. | Cro. | Ant. | Tre. | Act. | Omschrijving materiaal | Hgb. |
|---|---|---|---|---|---|---|---|---|---|---|
| V150100970 | M3: Buis, rookgaskanaal | % (m/m) | 15-30 | <0,1 | 2-5 | <0,1 | <0,1 | <0,1 | Buis | Ja |

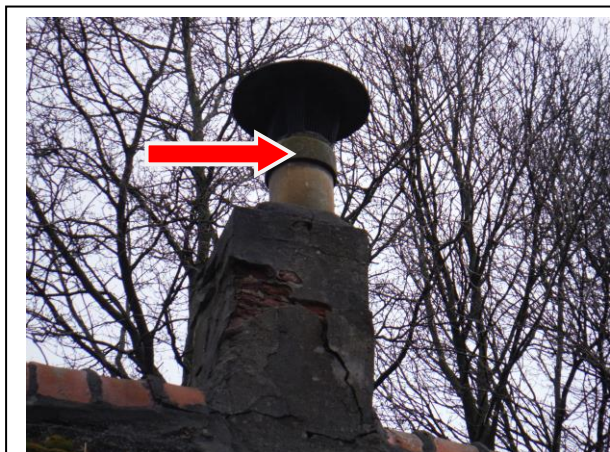
| Monstercode | Ruimtenummer/locatie | Omschrijving | Bevestiging | Sanering:<br>binnen of buiten | Hoeveelheid | Hecht<br>geb. | Foto | Risico<br>klasse | Analyse | Analyse<br>ID |
|---|---|---|---|---|---|---|---|---|---|---|
| M5 | Dak | Dakhoedje,<br>hulpstuk | geklemd | Buiten | 1 stuks | Ja | 5,6 | 2 | 10-15% Chrysotiel,<br>2-5% Crocidoliet | V150101480 versie 1 |

Foto 5: M5: Dakhoed, hulpstuk

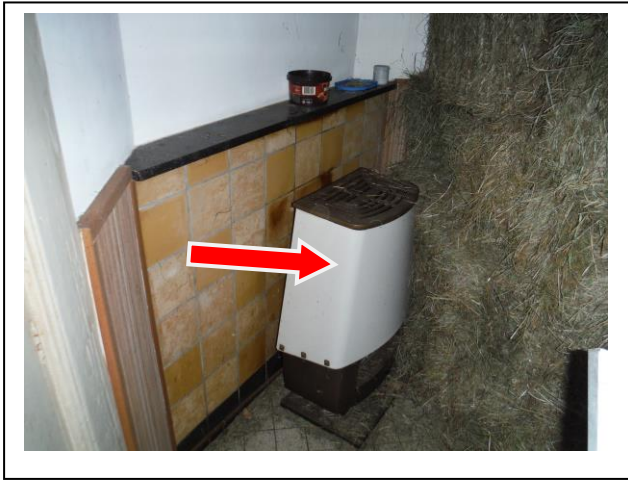
| Monster code | Ruimtenummer/ locatie | Omschrijving | Bevestiging | Sanering: binnen of buiten | Hoeveelheid | Hecht geb. | Foto | Risico klasse | Asbest-houdend | Reden niet bemonsterd |
|---|---|---|---|---|---|---|---|---|---|---|
| VI | Woonkamer | Benraad gaskachel | Geschroefd | Binnen | 1 stuks | N.v.t. | 7 | I | Ja | Zonder schade niet te openen |

Foto 7: VI: Benraadgaskachel

Tijdens de inventarisatie is in de woning het volgende asbesthoudende verwarmingstoestel aangetroffen, welke verwijderd dient te worden onder genoemde risicoklasse:

- Benraad gaskachel, (V1), woonkamer, risicoklasse 1.

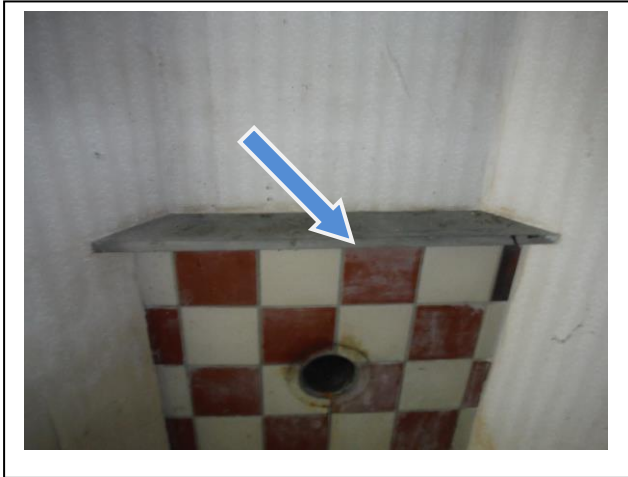
| Monstercode | Ruimtenummer/locatie | Omschrijving | Foto | Asbest massa-percentage | Analyse ID |
|---|---|---|---|---|---|
| M2 | Bijkeuken, woonkamer | Vensterbank | 8,9 | < 0,1 % | R150100090 versie I |

Foto 8: M2: Vensterbank

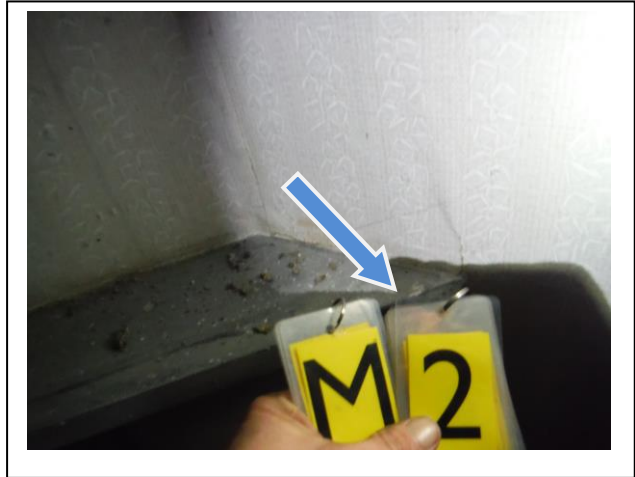
Foto 9: Detail monsternamepunt M2

| Monstercode | Naam | Eenheid | Chr. | Amo. | Cro. | Ant. | Tre. | Act. | Omschrijving materiaal | Hgb. |
|---|---|---|---|---|---|---|---|---|---|---|
| V150100969 | M2: Vensterbank | % (m/m) | <0,1 | <0,1 | <0,1 | <0,1 | <0,1 | <0,1 | | n.v.t. |

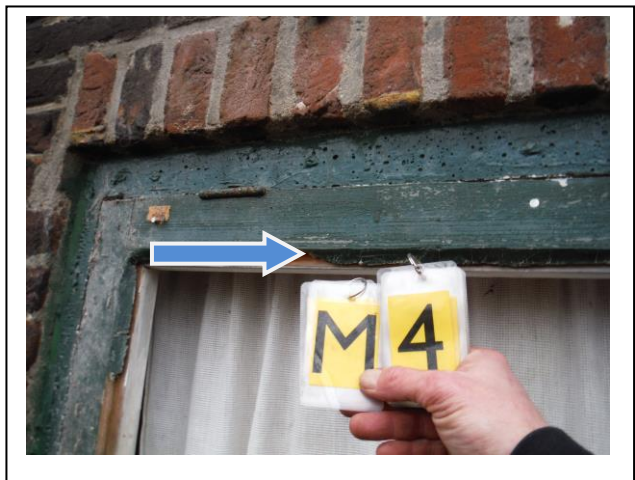
Foto 11: Detail monsternamepunt M4

| Monstercode | Naam | Eenheid | Chr. | Amo. | Cro. | Ant. | Tre. | Act. | Omschrijving materiaal | Hgb. |
|---|---|---|---|---|---|---|---|---|---|---|
| V150100971 | M4: Stopverf | % (m/m) | <0,1 | <0,1 | <0,1 | <0,1 | <0,1 | <0,1 | | n.v.t. |
