## Verkennd en nader bodemonderzoek Hoeksestraat 5 te Cromvoirt

Project 520150007

project  
Hoeksestraat 5 te Cromvoirt

datum  
11 februari 2015

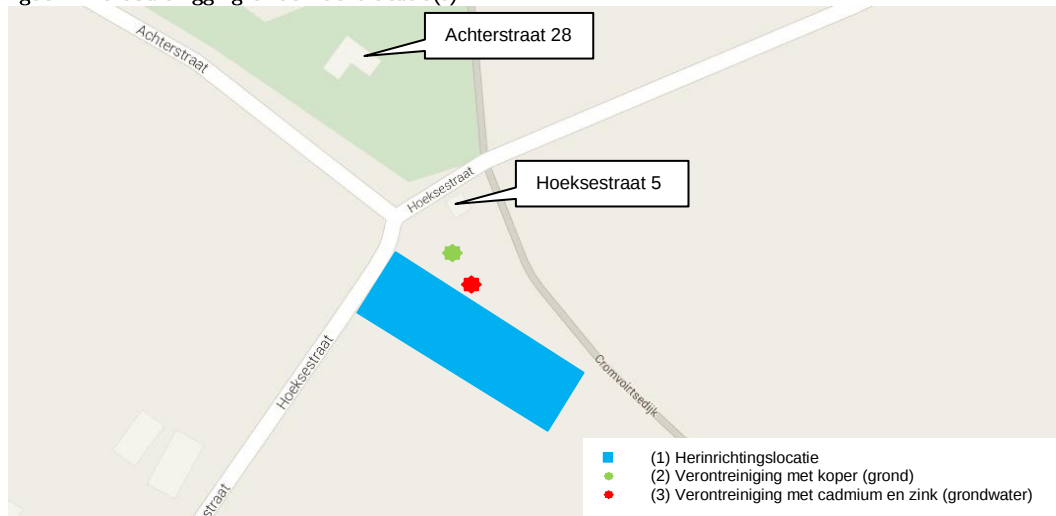
Figuur 1: Globale ligging onderzoekslocatie(s)

Het bodemonderzoek wordt op basis van de bekende gegevens onderverdeeld in drie deellocaties:

1. Herinrichtingslocatie;
2. Verontreiniging met koper in de grond;
3. Verontreiniging met zink en cadmium in het grondwater.

In figuur 1 op de volgende pagina is de globale terreinsituatie en ligging van de deellocaties visueel weergegeven.
