## **Verkennend bodemonderzoek – NUL-situatie**

**Conform NEN 5740**

**Locatie:** Nieuwkuikseweg 5 Helvoirt

**Projectnummer:** 19-118

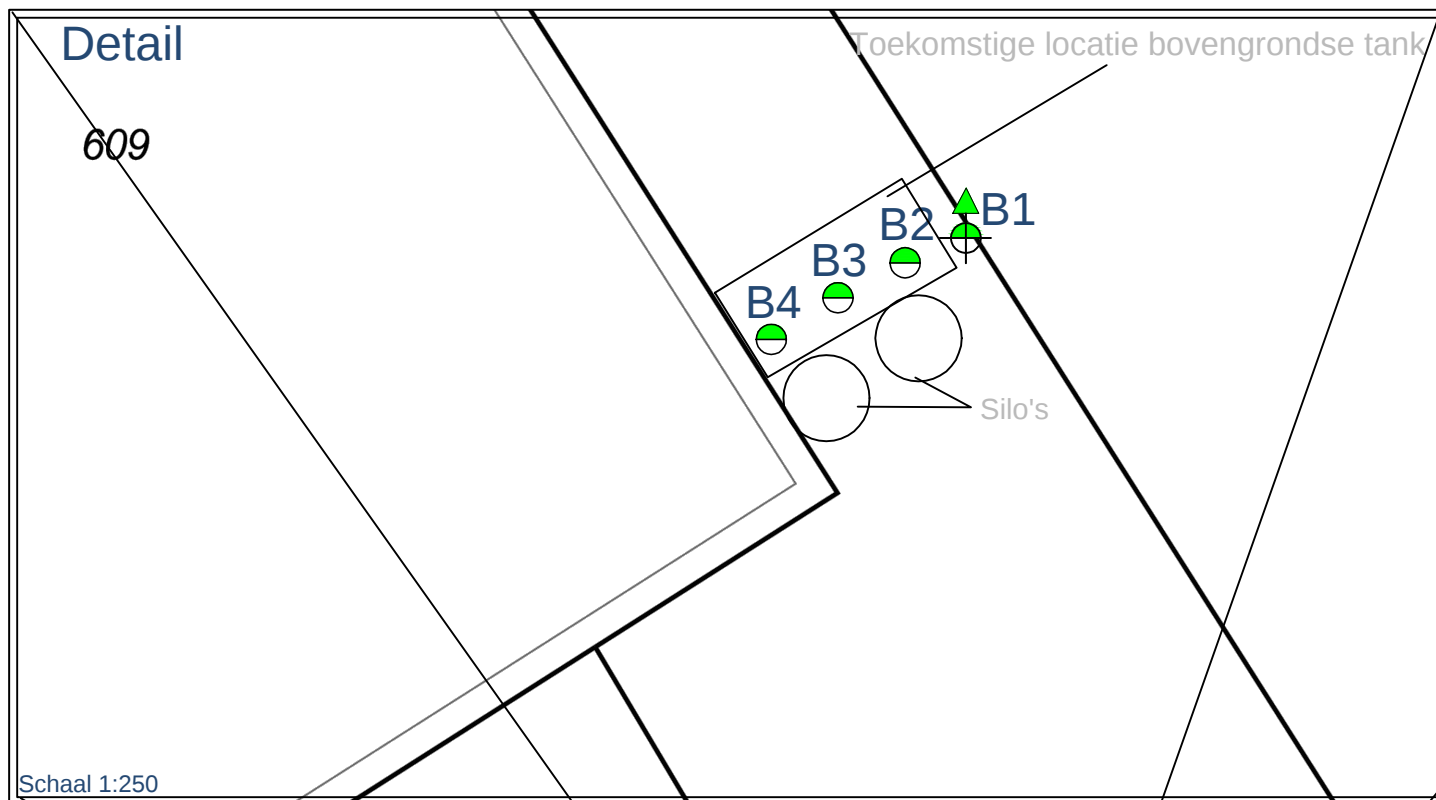
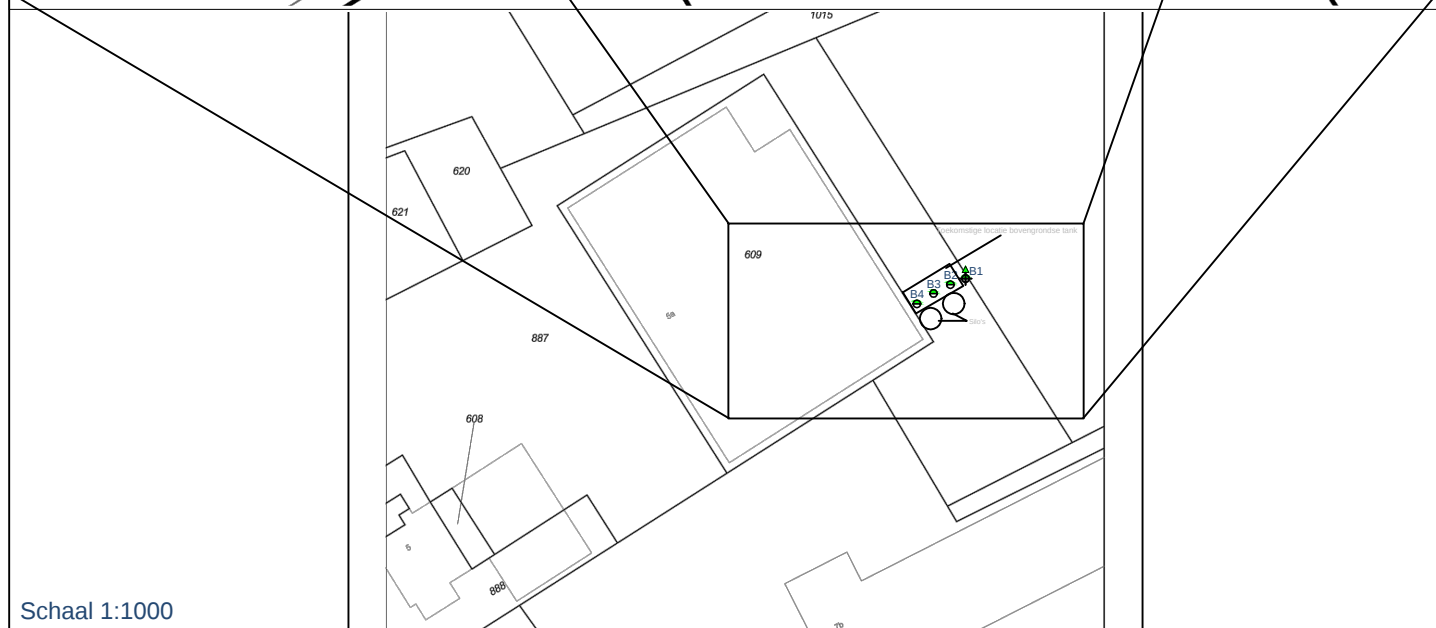
## **Bijlage 2. Situatie uitgevoerde bodemonderzoek**

- Boring tot 0,5 m-mv
- ⊕ Boring tot 2,0 m-mv
- ⊕ Boring met peilbuis

- Analyse bovengrond
- ⊕ Analyse ondergrond
- Niet geanalyseerd

- ▲ Analyse grond(water) <Achtergrond-/Streefwaarde
- ▲ Analyse grond(water) >Achtergrond-/Streefwaarde
- ▲ Analyse grond(water) >Tussenwaarde
- ▲ Analyse grond(water) >Interventiewaarde

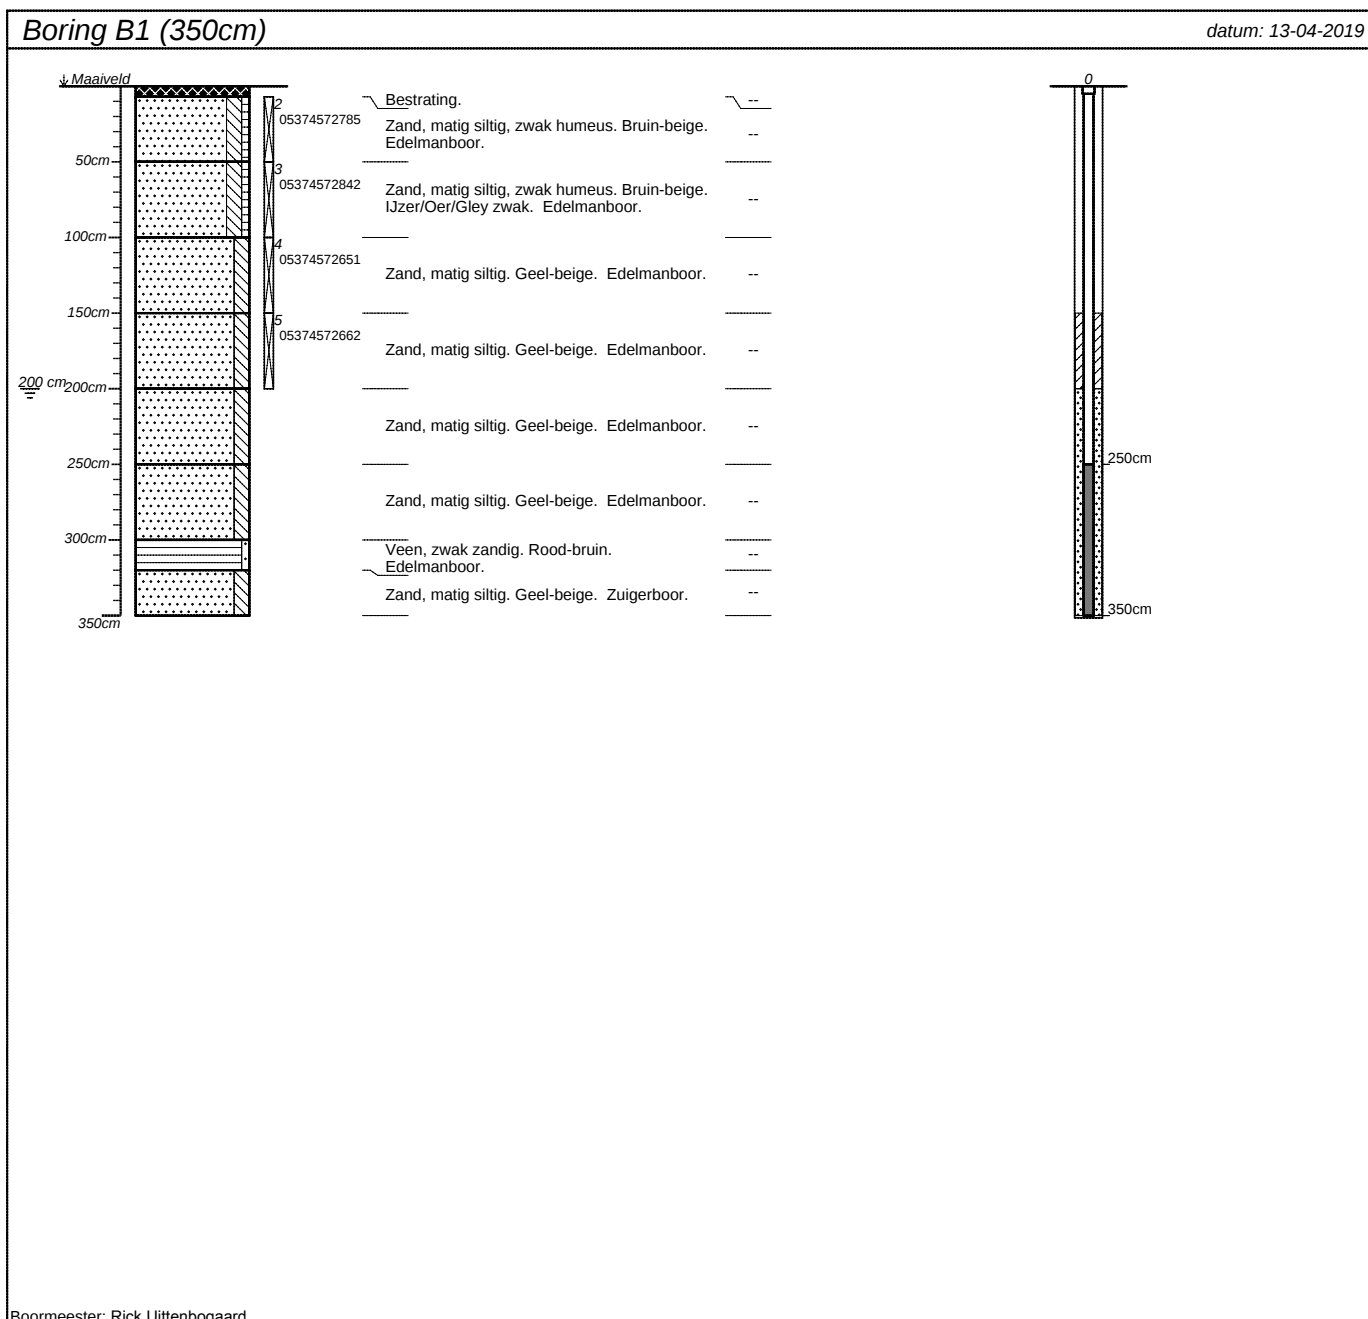
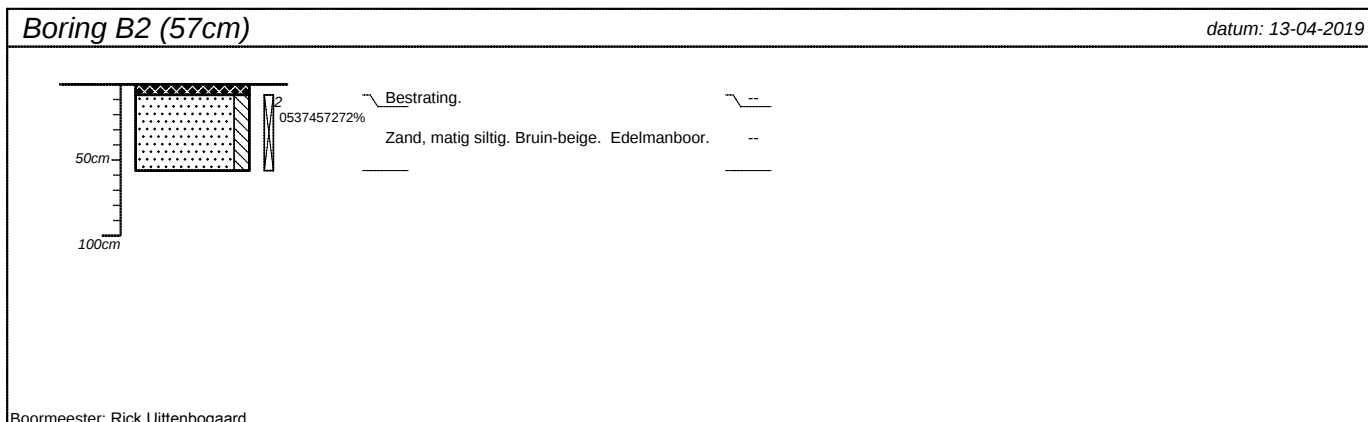
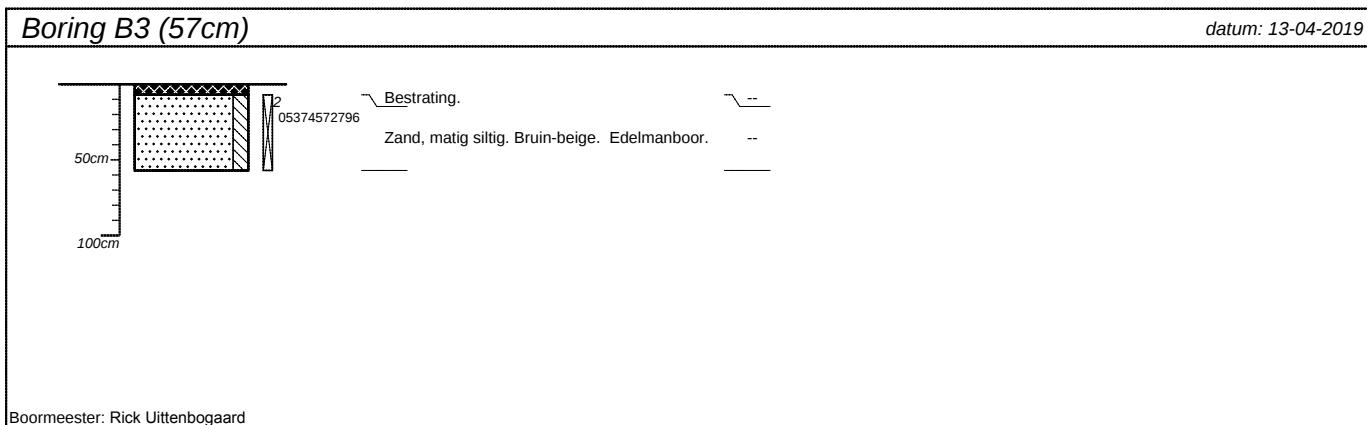
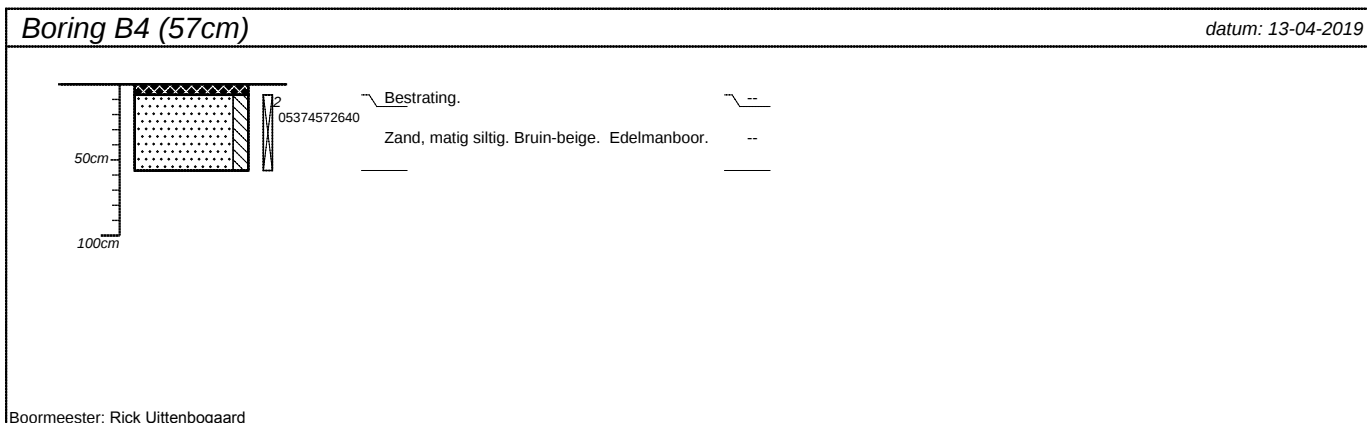
## **Bijlage 5. Boorprofielbeschrijvingen (conform NEN 5104)**

De grond is globaal opgebouwd uit matig fijn, zwak siltig zand. De boorstaten van de boringen zijn opgenomen in bijlage 5.

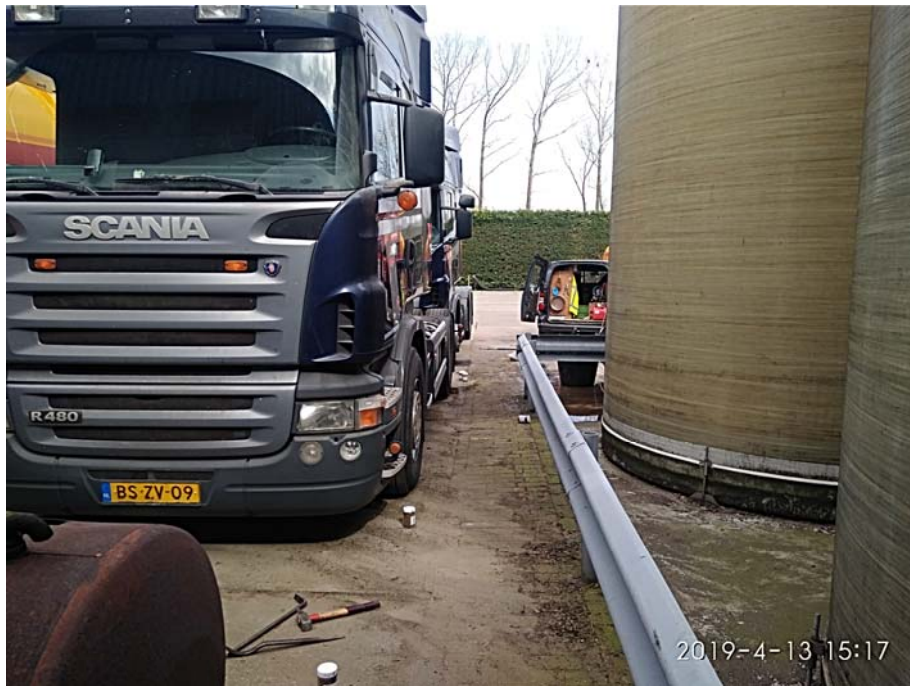
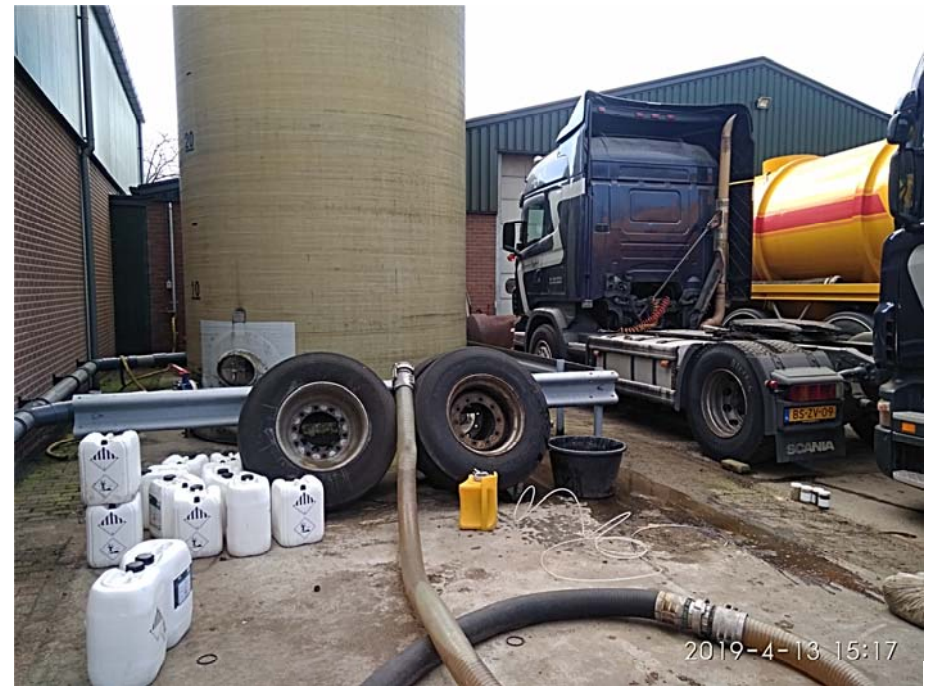
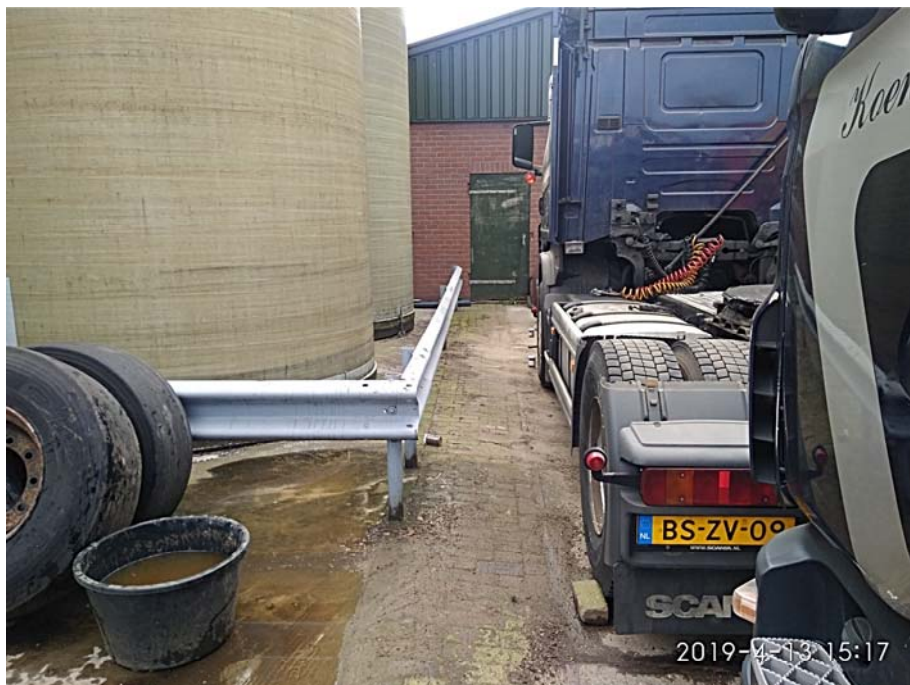
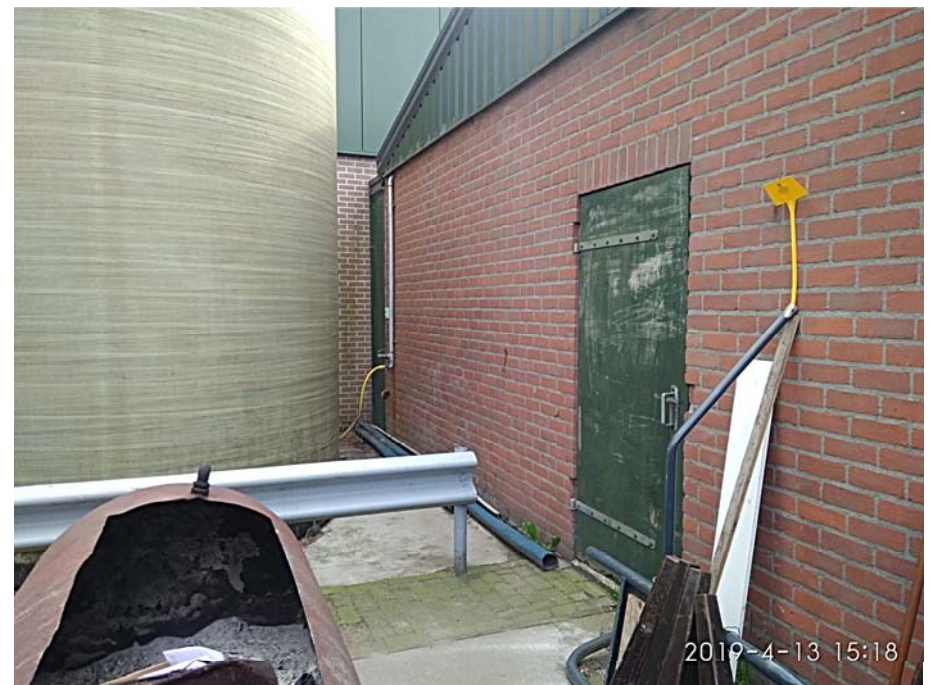
## Bijlage 8. Foto's onderzoekslocatie

De veldwerkgegevens zijn opgenomen in bijlage 4, foto's van de locatie zijn opgenomen in bijlage 8.
