Verkennd bodemonderzoek
aan de Achterstraat-Sint
Lambertusstraat te Cromvoirt

Datum: 28 november 2017

Projectnummer: 20171911

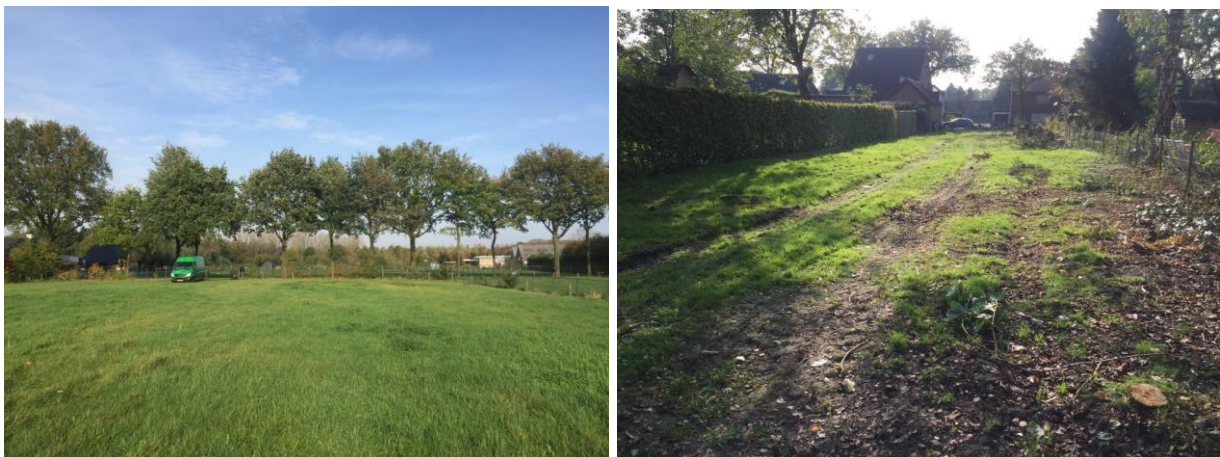
Figuren 1 en 2: Overzichtsfoto's onderzoekslocatie.

De onderzoekslocatie bevindt zich aan de Achterstraat-Sint Lambertusstraat in het centrum van Cromvoirt. De locatie is kadastraal bekend als gemeente Vught, sectie I met nummers 1188 en 1306. De oppervlakte van de locatie bedraagt circa 8.531 m². De locatie is geheel onbebouwd en braakliggend. In figuur 1 en 2 zijn overzichtsfoto's van de onderzoekslocatie weergegeven.

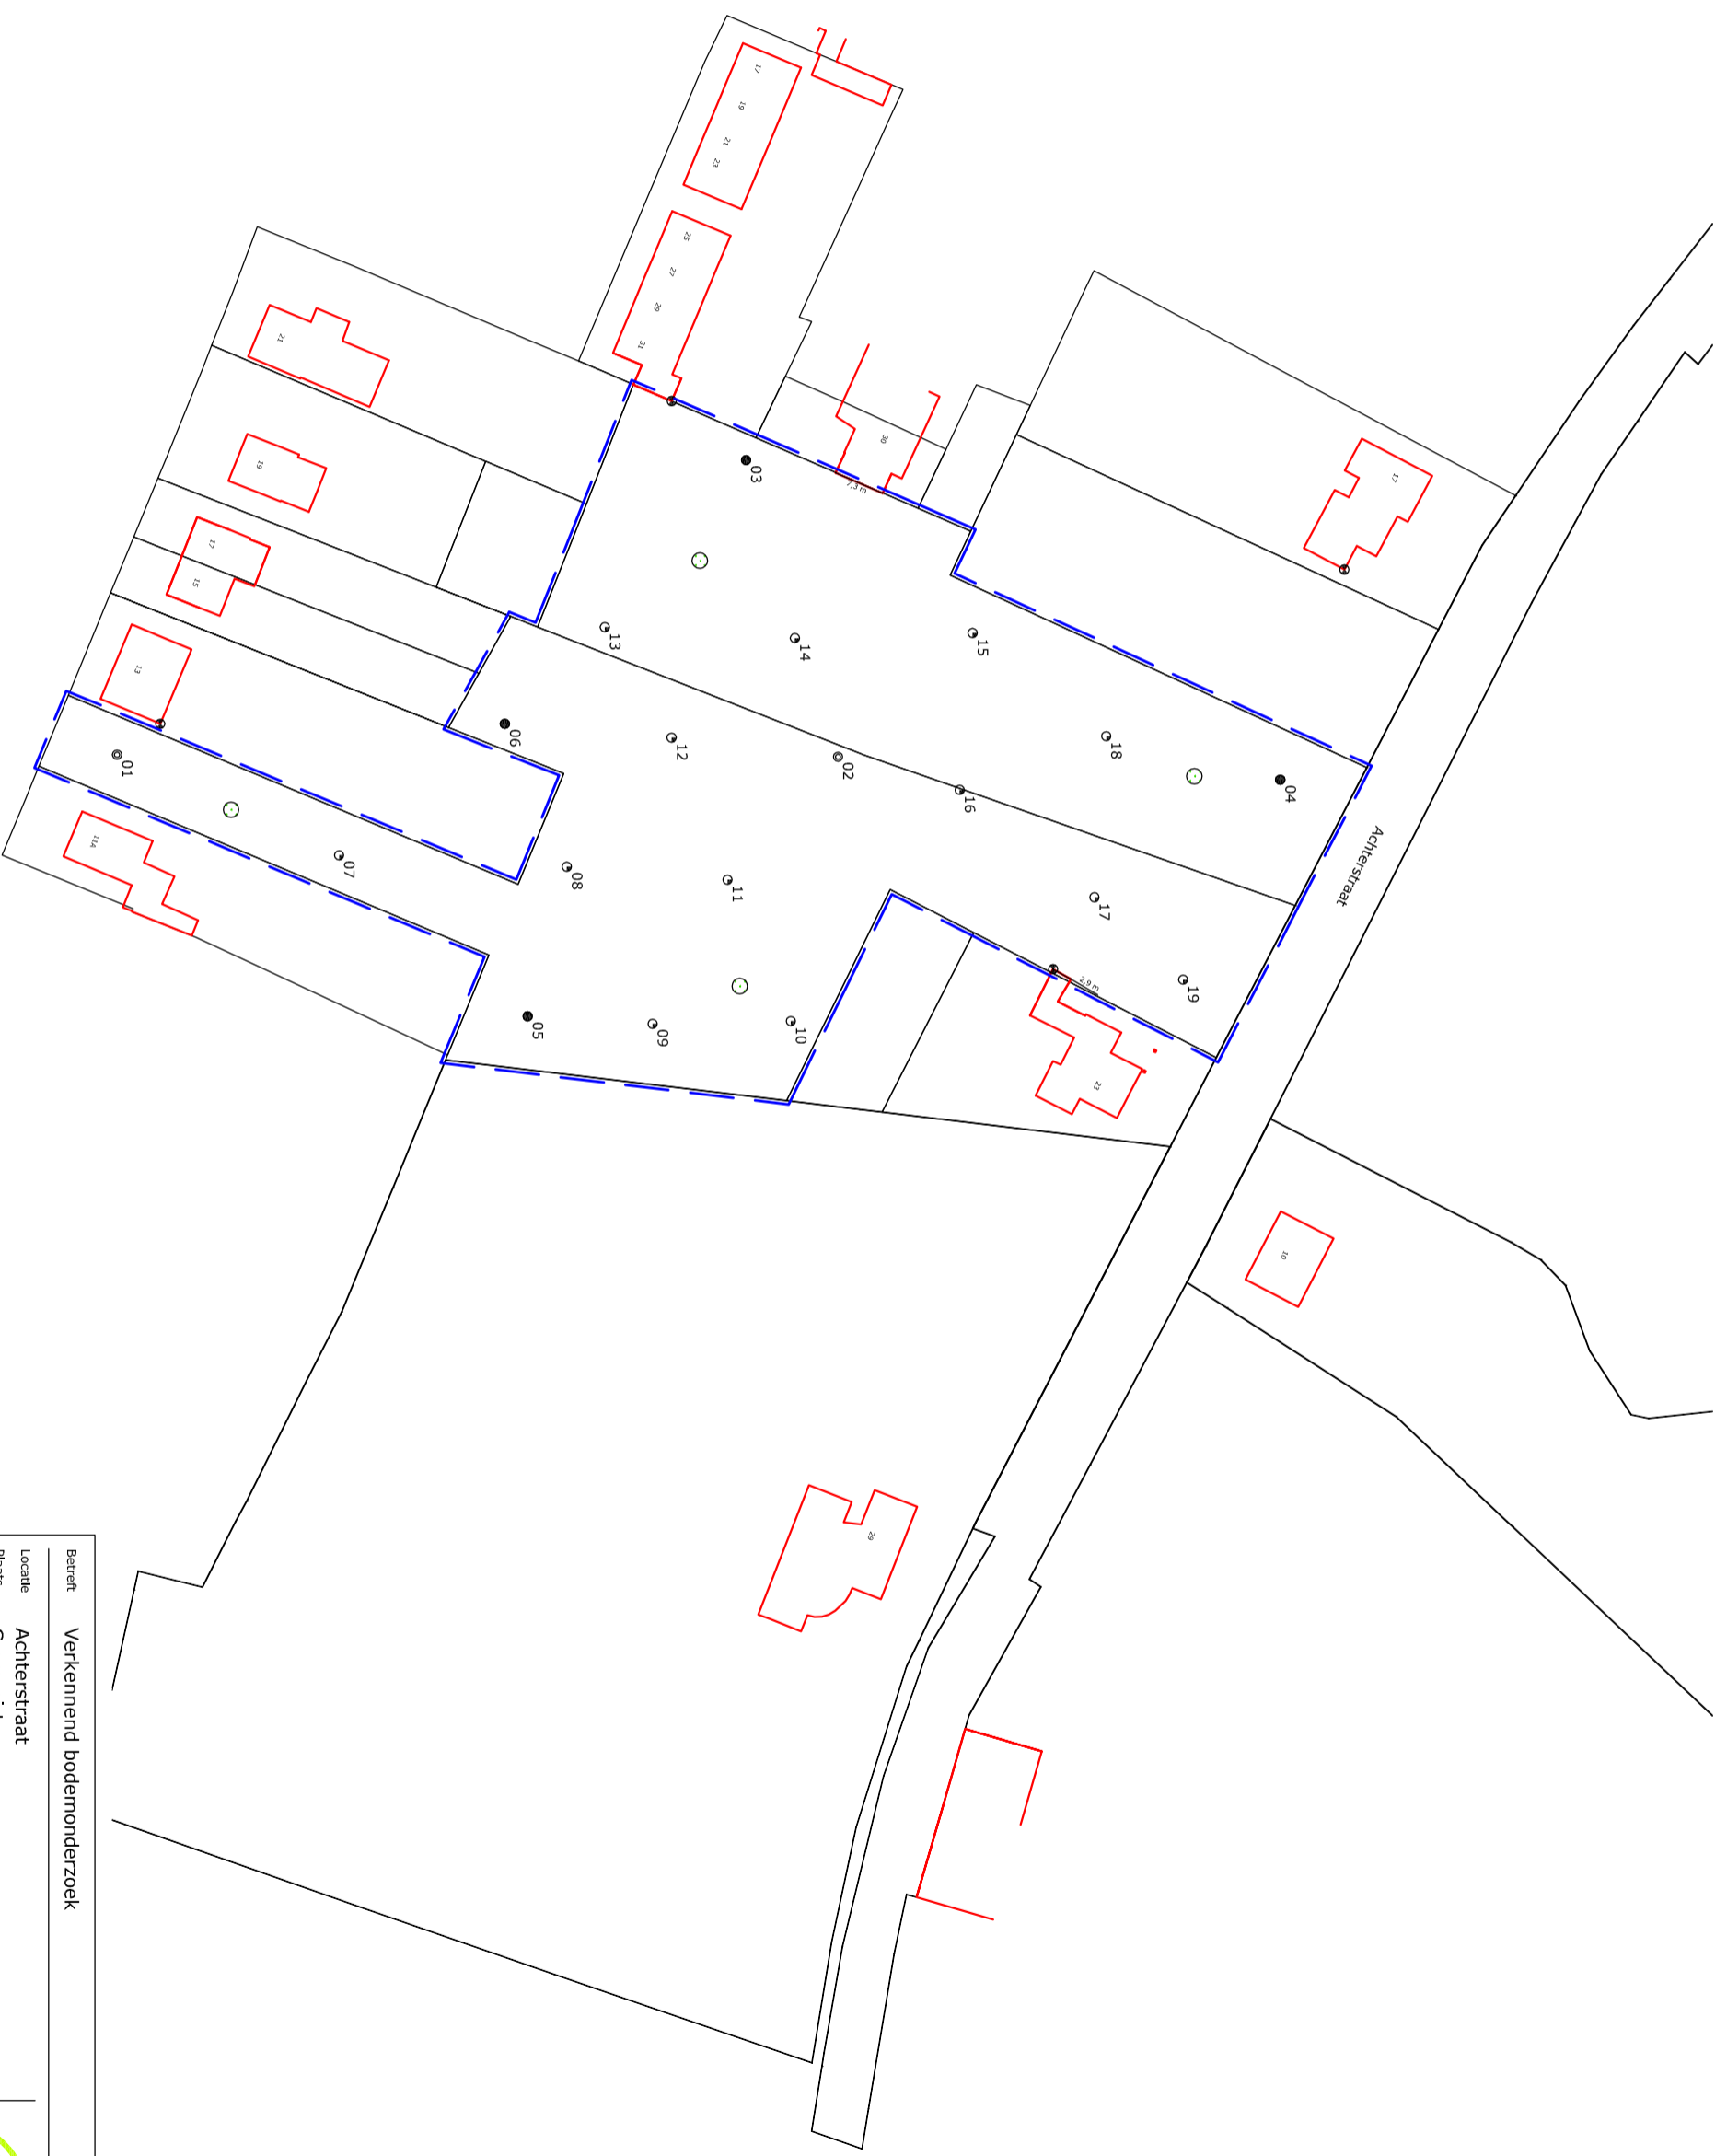
Betreeft	Verkennd bodemonderzoek		
Locatie	Achterstraat		
Plaats	Cronvoirt		
Figuur	Ligging onderzoeklocatie met boorpunten		
Bestand	P:\PROJECTEN\Cronvoirt\Achterstraat\Doelwit\deelnwv\Achterstraat		
Bijlage	2.1	versie	1
Project	20171911	Datum	28-11-2017
Getekend	TVE/KvH	Gevaligd	Schaal 1:1000

Voor meer informatie betreffende de bodemopbouw en de zintuiglijke waarnemingen wordt verwezen naar de boorbeschrijvingen in bijlage 3. Voor de ligging van de boorpunten wordt verwezen naar de situatietekening in bijlage 2. In tabel 1 zijn de resultaten van de uitgevoerde veldmetingen tijdens de grondwaterbemonstering weergegeven.

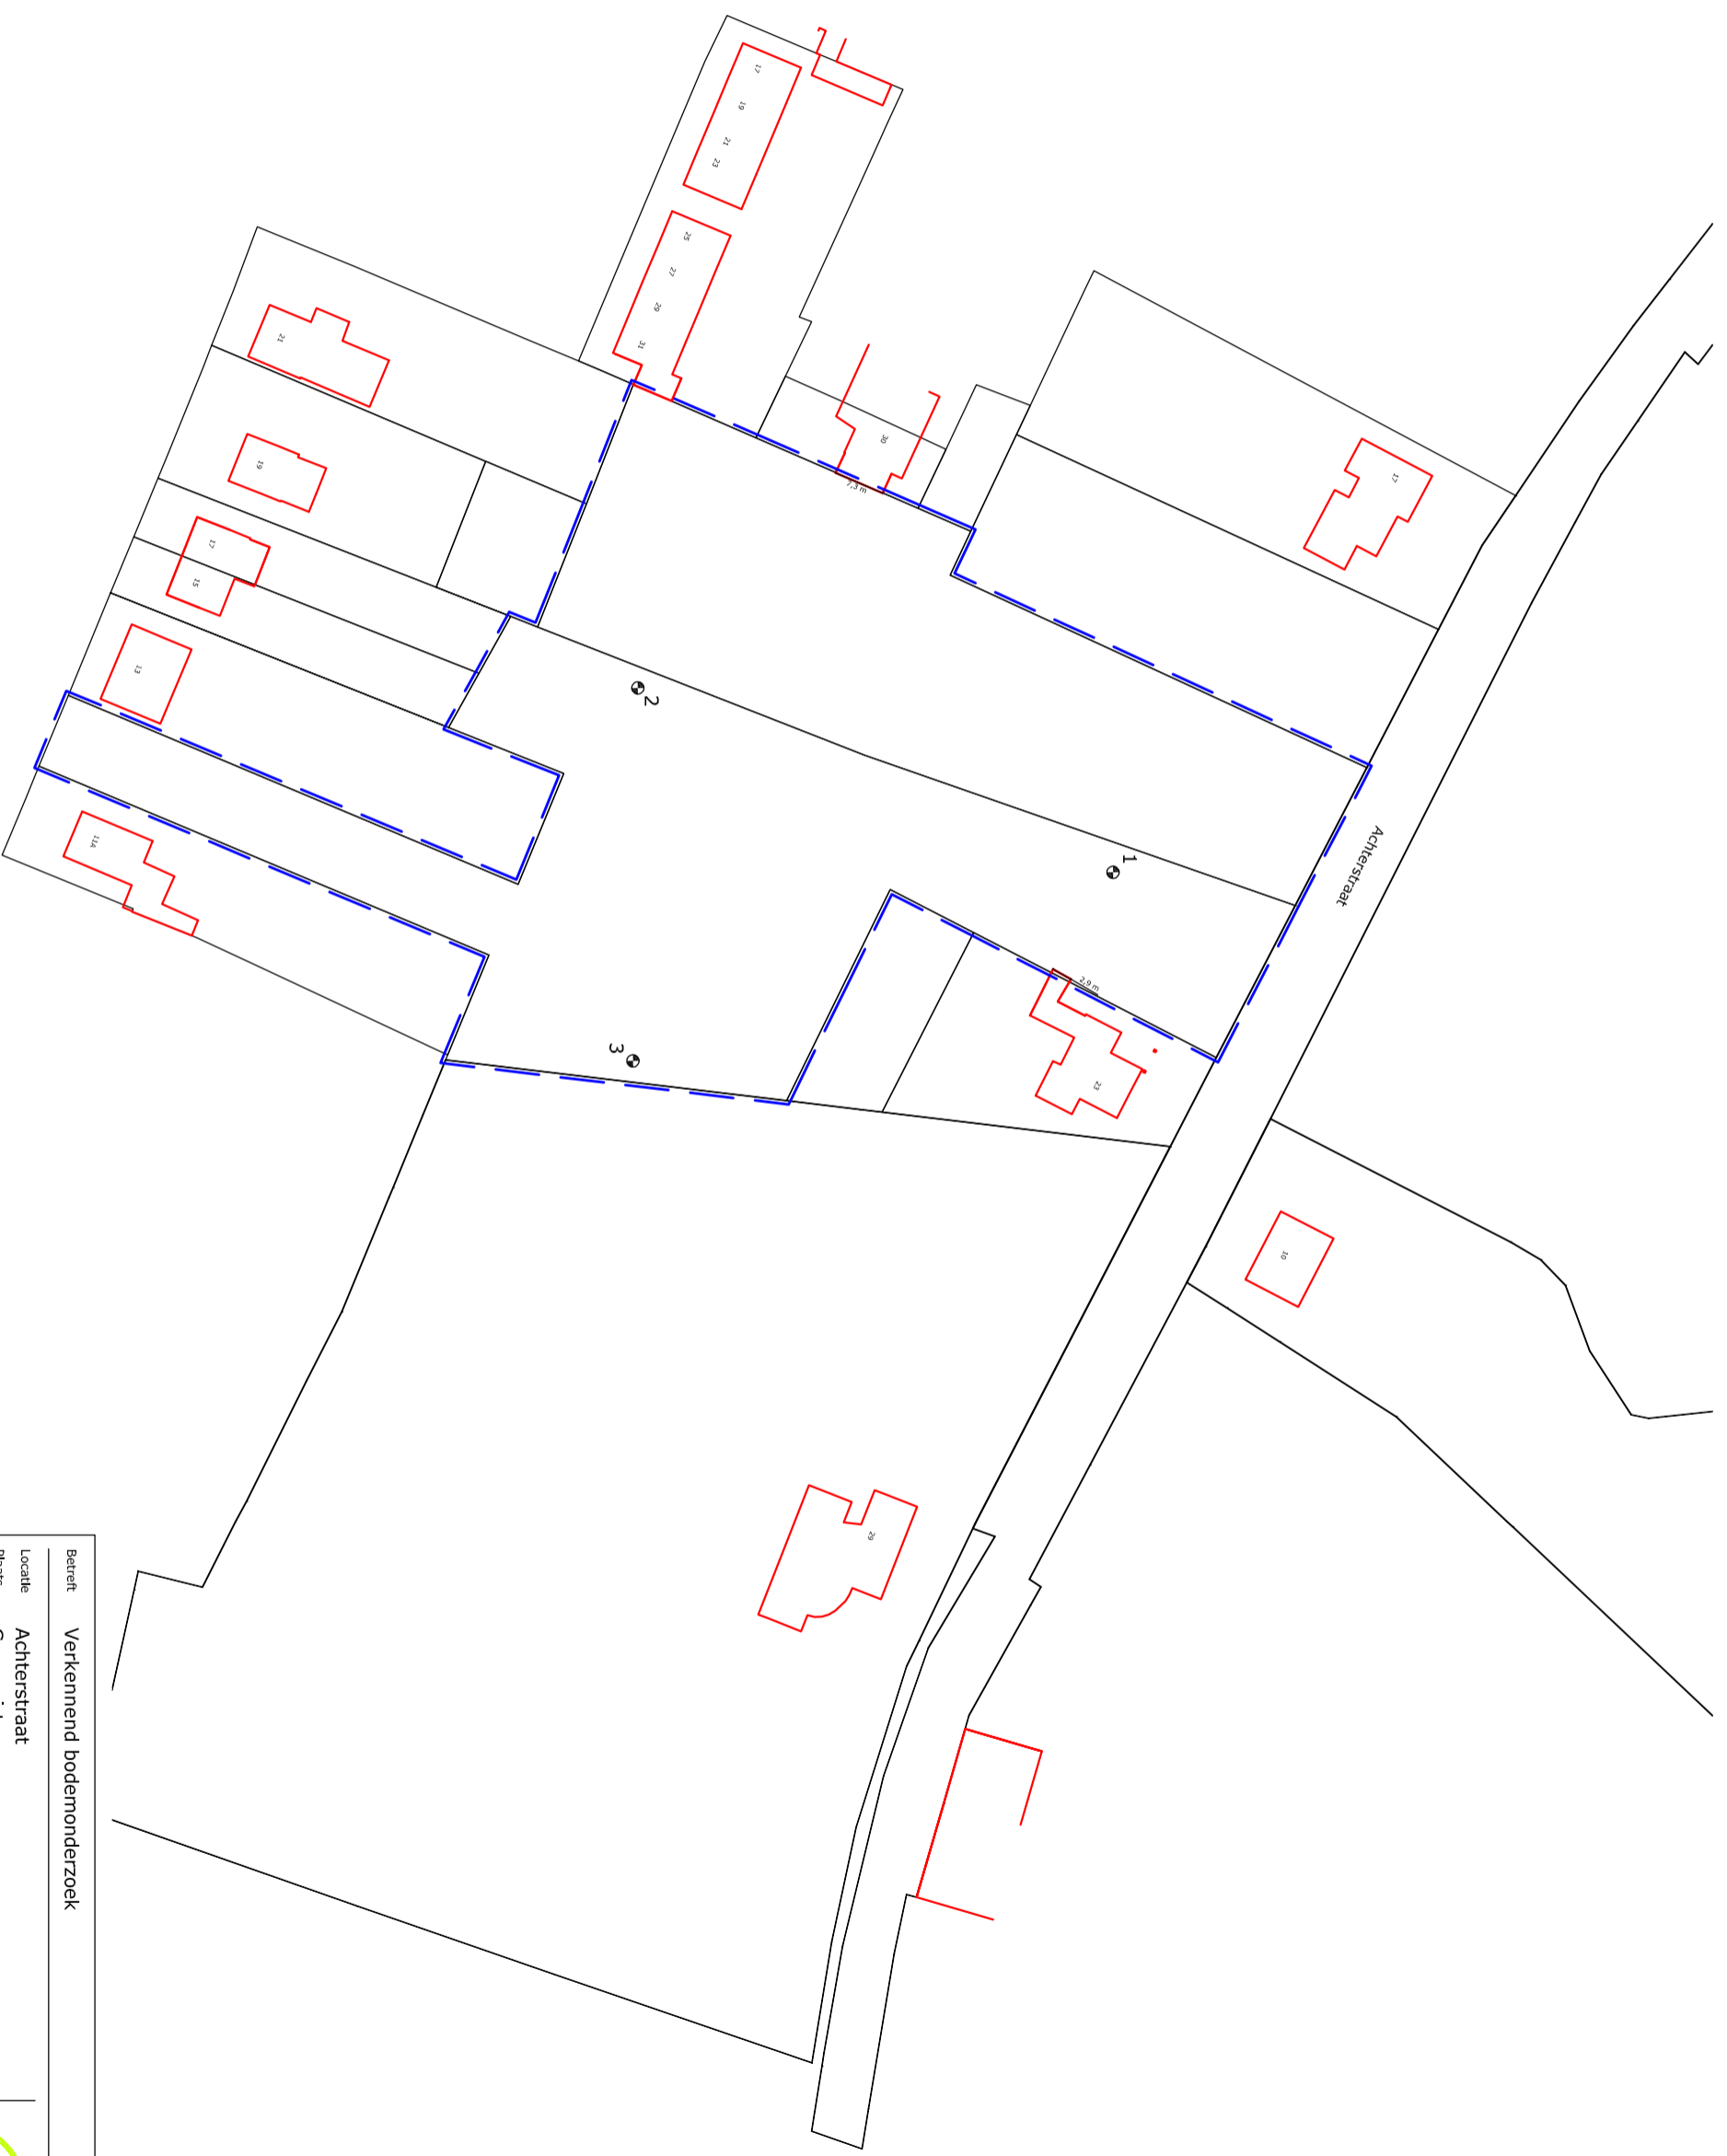
Op 1 november 2017 zijn de veldwerkzaamheden uitgevoerd door de heer T. van Zwieten, erkend en ervaren veldwerker en medewerker van Poelsema Veldwerkbureau (zie bijlage 2.1 en 3.1). Voorafgaand aan het veldwerk is een inspectie van het terrein uitgevoerd. Hierbij zijn geen bijzonderheden opgemerkt die op een mogelijke bodemverontreiniging duiden. In onderstaande tabel zijn de resultaten van de veldproeven weergegeven. In bijlage 7 zijn de formulieren van de veldproeven opgenomen.

- - - onderzoeklocatie
- perceelsgrens
- bestaande bebouwing
- afstand
- vast punt
- locatie t.b.v. indicatieve k-waarde bepaling
