## Vught, Taalstraat 88 Sporen van Spreeuwenburg

Inventariserend Veldonderzoek door middel van  
proefsleuven (IVO-P)

BAAC rapport A-13.0285

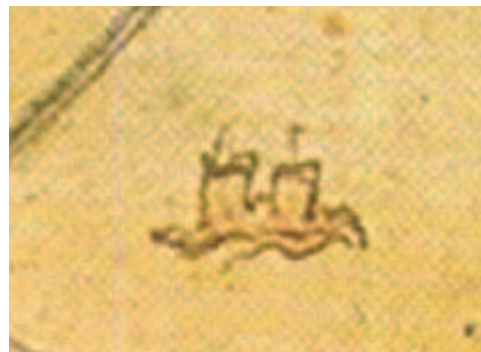
Afb. 2.5 Detail van de vorige kaart, met huis Spreeuwenburg.

Het kasteel wordt waarschijnlijk voor het eerst weergegeven op de kaart van Jacob van Deventer uit ca. 1545 (afbeelding 2.4 en 2.5). Hierop staat namelijk een (naamloos) kasteeltje met twee torens ingetekend ten zuiden van het Kartuizer klooster (*Cartusers*) en ten oosten van de driesprong bij de kerk van *Vucht*.

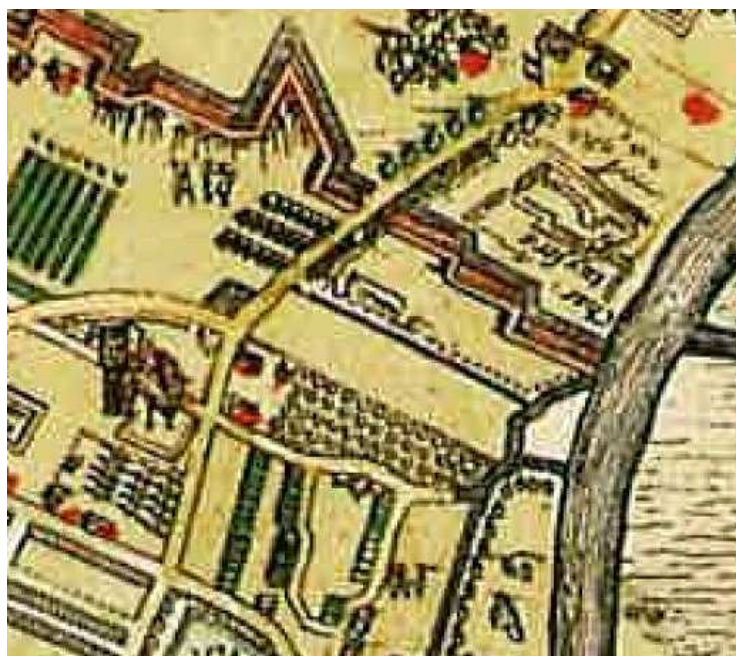
Op een andere kaart van de belegering van 's- Hertogenbosch in 1629 staat Spreeuwenburg echter niet getekend (afbeelding 2.9). Op de locatie van het plangebied lijkt sprake te zijn van een boomgaard. Het is niet duidelijk geworden, waarom Spreeuwenburg op deze kaart niet vermeld wordt. Het lijkt er op alsof het hier gaat om een weergave van de belegering in een

Afb. 2.9 Uitsnede van de kaart van de belegering van 's-Hertogenbosch in 1629. Deze kaart is zuid gericht (ten behoeve van de leesbaarheid is de afbeelding in deze rapportage omgedraaid). Zichtbaar zijn de Dommel (rechts), in rood de verdedigingslinie met ten noorden daarvan, naast de Dommel, het voormalige Karthuizer klooster (Chartuysers). De locatie van huis Spreeuwenburg bevindt zich ter plaatse van de ten zuiden van het klooster weergegeven boomgaard, achter de bebouwing rechts van de kerk.<sup>17</sup>

vroeger stadium, toen de verdedigingswerken nog niet zo uitgebreid waren (vergelijk afbeelding 2.8 met 2.9). Dan kan het zo zijn dat Spreeuwenburg nog geen rol van betekenis speelde en daarom niet is afgebeeld. Maar het blijft toch vreemd.

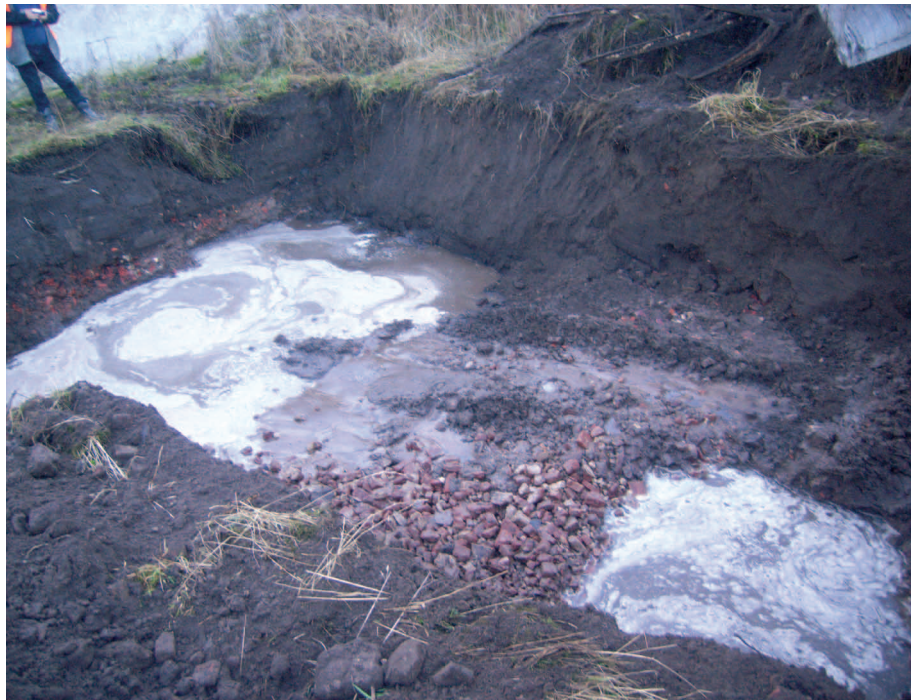
Afb. 2.14 Wateroverlast in werkput 1, ter plaatse van de gracht. Foto genomen in zuidelijke richting.

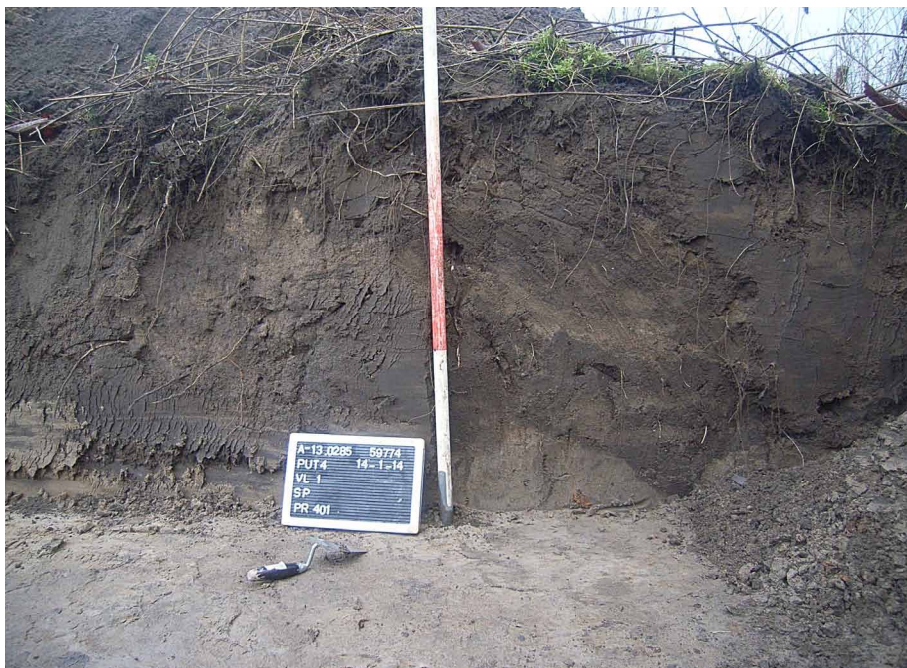
*Afb. 3.1 Profiel 401.  
Onderin het profiel zijn  
de grijze beekafzettingen  
te zien, waar bovenop  
zich het ophogingspakket  
bevindt. Foto genomen in  
noordwestelijke richting.*

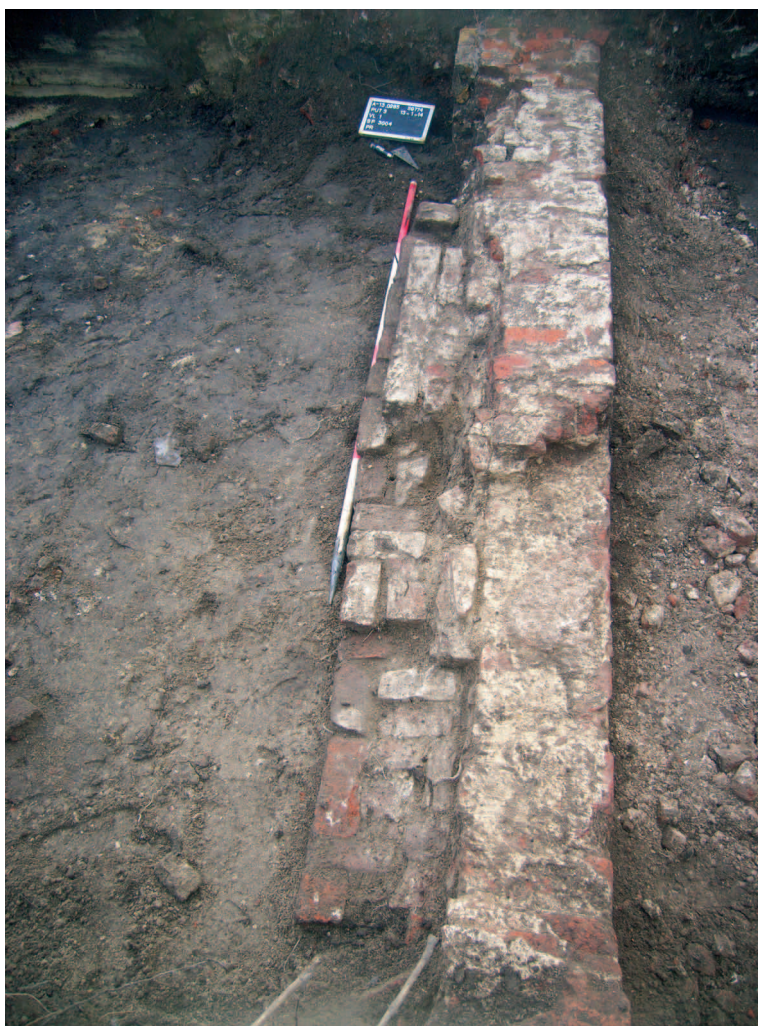
*Afb. 3.2 Muurwerk spoor 3004. Foto genomen in zuidwestelijke richting.*

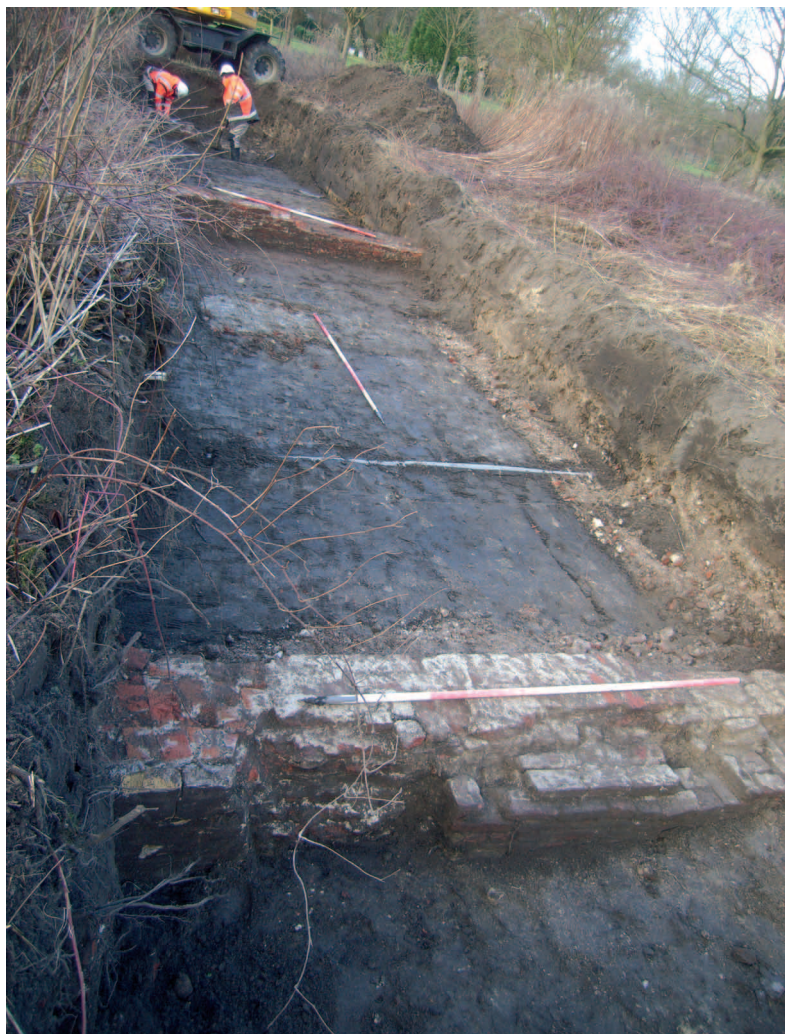
*Afb. 3.3 Muurwerk spoor 3004 en uitbraakspoor van muurwerk spoor 3005. Foto genomen in noordwestelijke richting.*

Spoor 3005: uitbraakspoor van muurwerk dat zich bevindt langs en haaks op spoor 3004, met een NO-ZW en NW-ZO oriëntatie. Het bevond zich op een hoogte vanaf 3,61 m + NAP en had een breedte van ongeveer 60 cm (zie afbeelding 3.3).

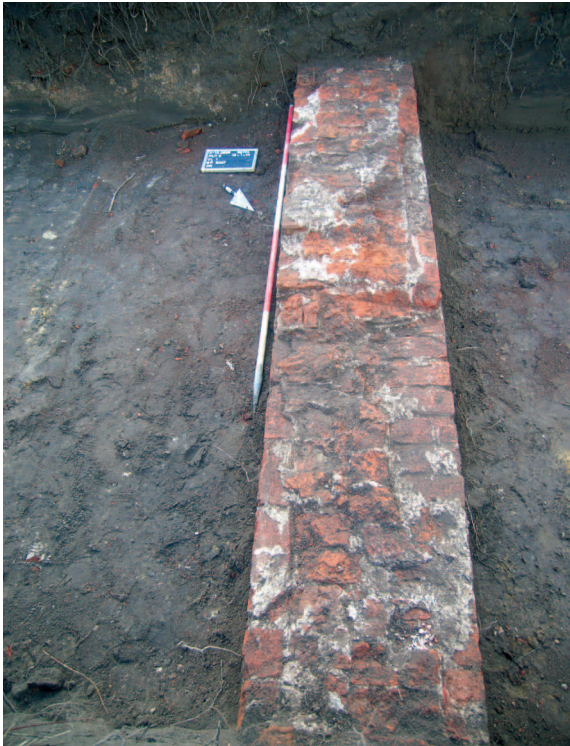
Afb. 3.4 Muurwerk spoor 3007/5004. Foto genomen in zuidwestelijke richting.

Spoor 3007/5004: dit muurwerk met een NO-ZW oriëntatie bevond zich op een diepte vanaf 4,17 m + NAP, op een diepte vanaf ca. 0,3 cm -mv. De hoogte van het muurwerk was minimaal 115 cm, maar de onderzijde ervan is niet bereikt. Het muurwerk heeft bovenaan een breedte van 62 cm maar wordt naar beneden toe breder. Hiervan is af te leiden, dat het vermoedelijk een fundering was. Wellicht dat dat ook geldt voor het vergelijkbare spoor 3004. Het muurwerk loopt in noordoostelijke richting door in werkput 5. Daar blijkt het gedeeltelijk uitgebroken te zijn (zie spoor 5006) (zie afbeelding 3.4 en 3.5). Het muurwerk was gemaakt van primaire oranje rode baksteen<sup>28</sup> en was gemetseld met grijs witte kalkmortel. De bakstenen lagen in een onbekend verband, in koppen- en strekkenlagen.

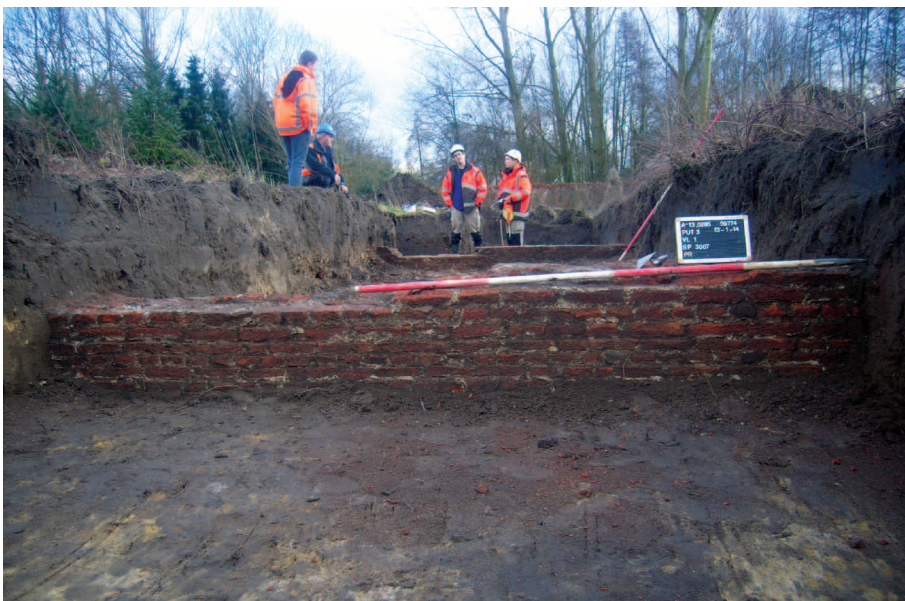
Afb. 3.5 Muurwerk spoor 3007, foto van de buitenzijde. Foto genomen in zuidoostelijke richting.

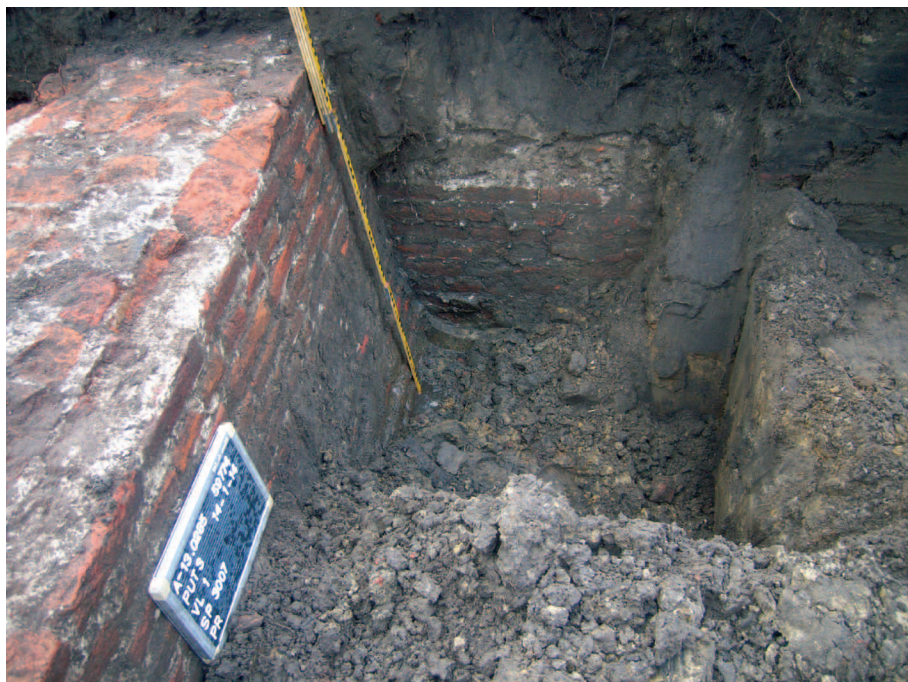
Afb. 3.7 Uitbraakspoor van muurwerk spoor 5006. Foto genomen in zuidwestelijke richting. Op deze foto zijn ook spoor 5005 en 5007 te zien.

Spoor 5006: uitbraakspoor van muurwerk dat zich bevindt in het verlengde van spoor 3007/5004, met een NO-ZW oriëntatie. Het noordoostelijke deel van dit muurwerk is dus uitgebroken. Het spoor bevond zich op een hoogte vanaf 4,03 m + NAP en had een breedte van ongeveer 60 cm (zie afbeelding 3.7).

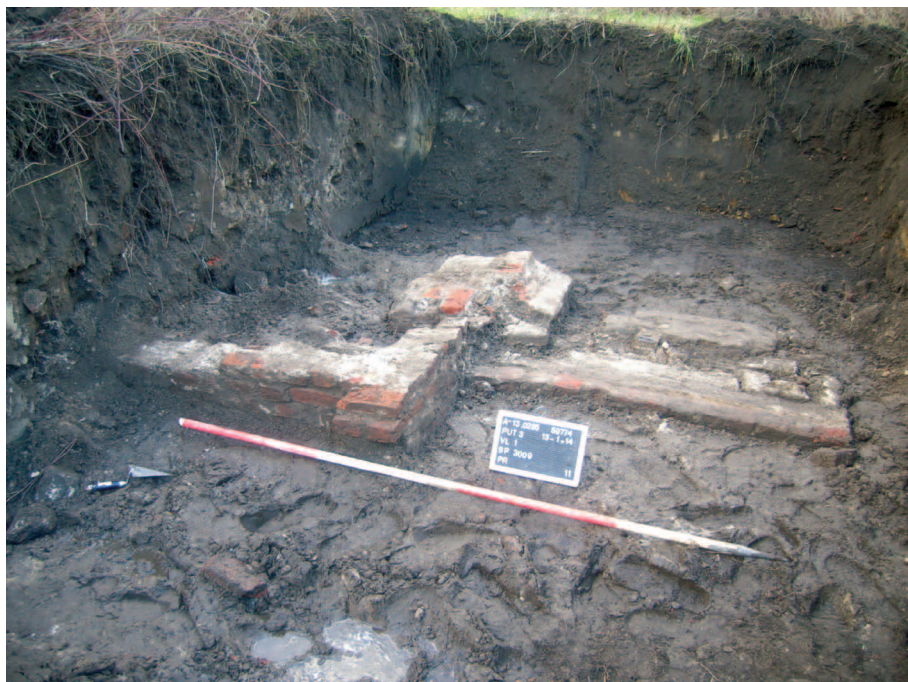
Afb. 3.8 Poer, keldermuur en vloer of goot (spoor 3009-3011). Foto genomen in noordwestelijke richting.

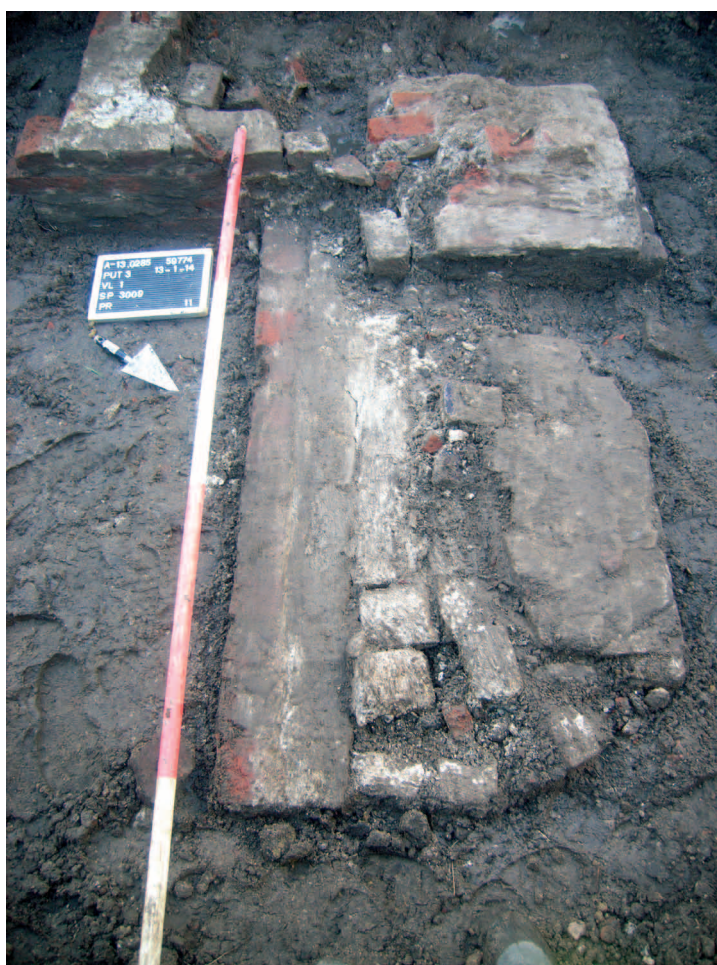
Afb. 3.9 Nogmaals de poer, keldermuur en vloer of goot (spoor 3009-3011). Foto genomen in zuidwestelijke richting.

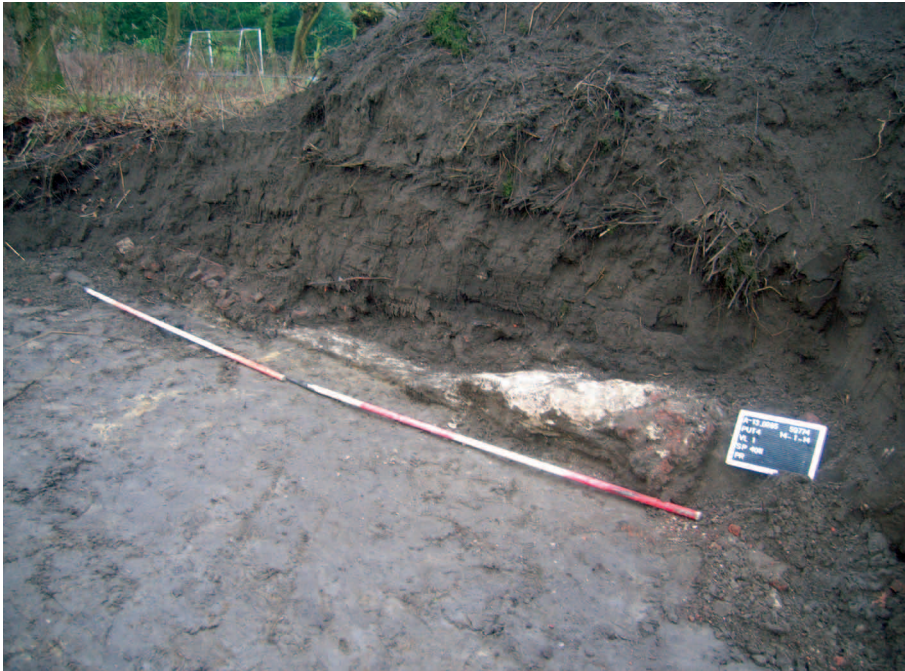
*Afb. 3.10 De bouwkundige resten in werkput 4. Foto genomen in westelijke richting.*

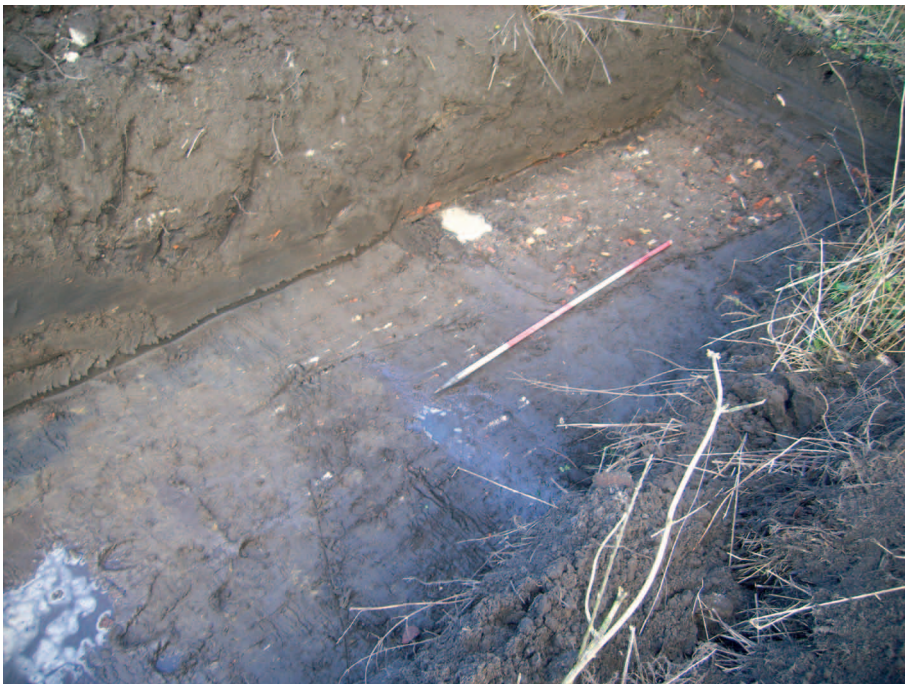
*Afb. 3.11 Kuilen spoor 2002 en 2003 in werkput 2. Foto genomen in noordelijke richting.*

Spoor 2002: deze kuil had een lengte van minimaal 2,7 m en een breedte van 1,3 m. Het spoor had een zeer sterke puinvulling (zie afbeelding 3.11).

Spoor 2003: deze naast spoor 2002 gelegen kuil had een donkergrijze vulling waarin zich enkele puinresten bevonden. De kuil is vermoedelijk rechthoekig van vorm en had afmetingen van minimaal 4,1 bij 1,6 m (zie afbeelding 3.11).

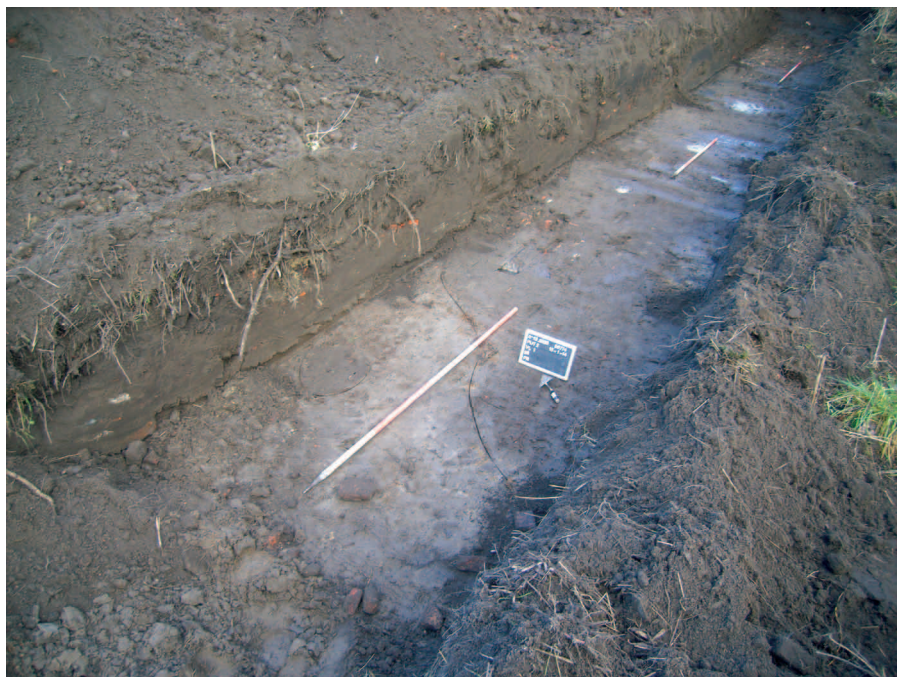
*Afb. 3.12 Vijf paalsporen op een rij in werkput 2. Foto genomen in noordelijke richting.*

In werkput 2 is een rij van vijf paalsporen aangetroffen. Het meest zuidwestelijke paalspoor (spoor 2005) had een grijze vulling. De overige paalsporen in de rij waren in het vlak nog slechts herkenbaar doordat zich hier met water gevulde diepe gaten bevonden (zie afbeelding 3.12 en 3.13). Dit kan er op wijzen dat deze palen er nog niet zo heel lang geleden (maximaal enkele tientallen jaren) uit zijn getrokken. Wellicht gaat het hier om palen van de beschoeiing van het zuidoostelijke deel van de omgrachting van het terrein?

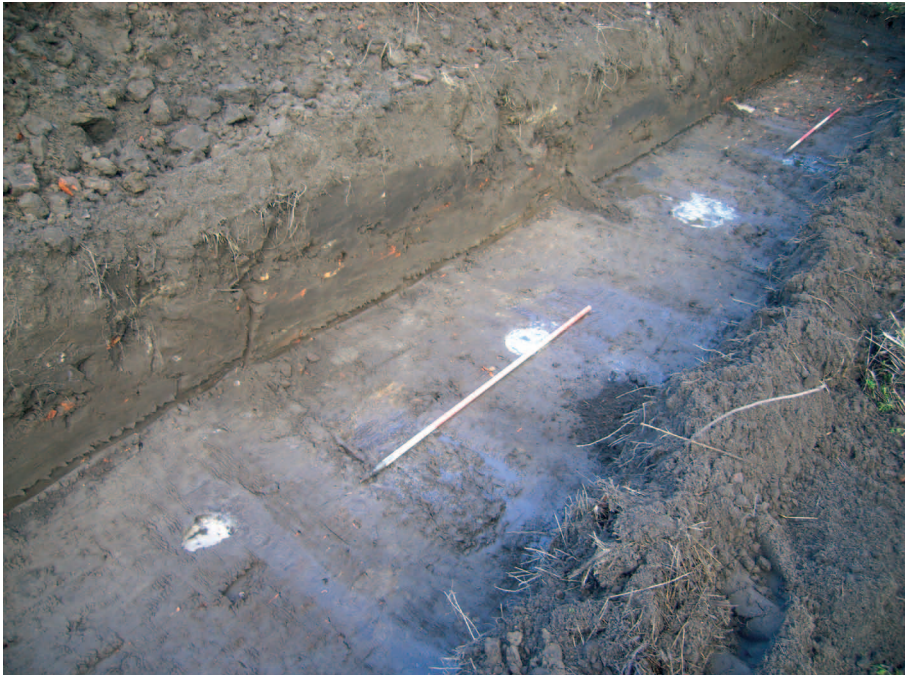
*Afb. 3.13 Detail van het noordelijke deel van de palenrij. Foto genomen in noordelijke richting.*

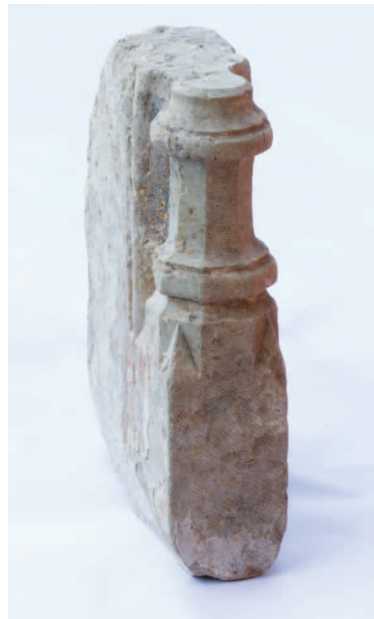
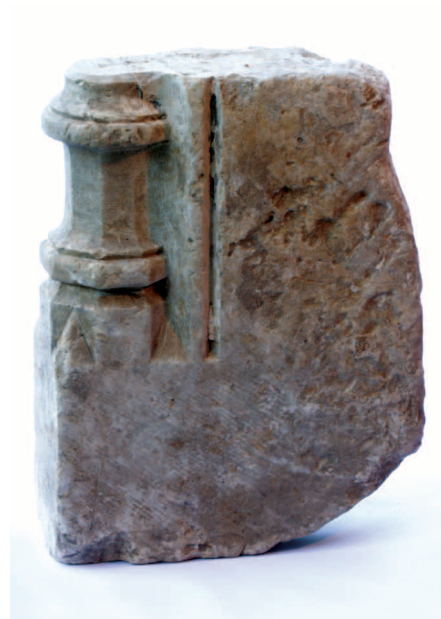
*Afb. 3.14 Een van de natuurstenen ornamenten (vondst 7). Hierop zijn de zaagsporen goed zichtbaar.  
Foto's: G. Oldenmenger.*

was. Ze zijn vermoedelijk afkomstig van een grote schouw (van Spreeuwenburg).  
Op de ornamenten waren ook zaagsporen en steenhouwersmerken te zien.

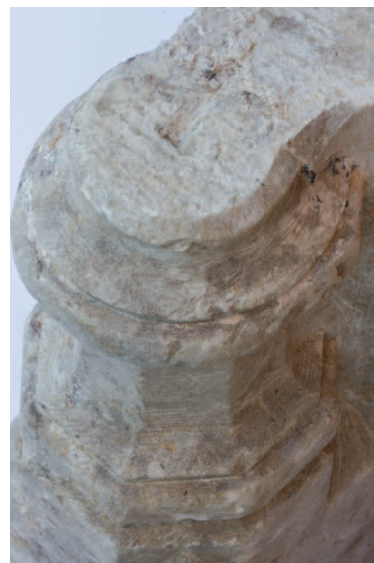
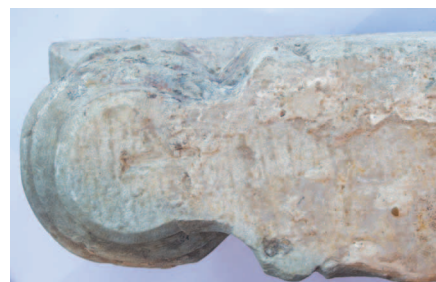
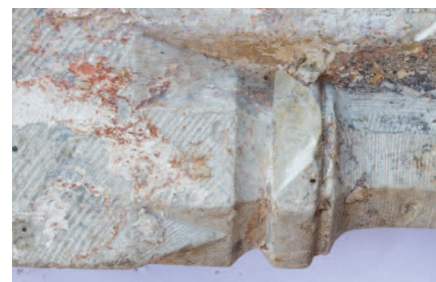
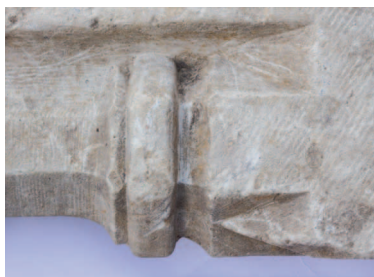
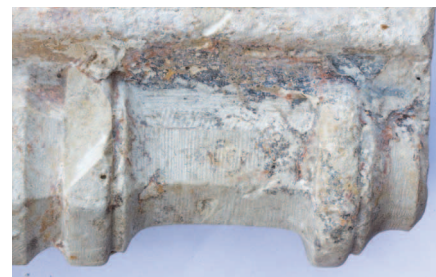
*Afb. 3.15 Detailfoto's van een van de natuurstenen ornamenten (vondst 7). Hierop zijn de zaagsporen en de pleisterlaag met resten van beschildering goed zichtbaar.  
Foto's: G. Oldenmenger.*

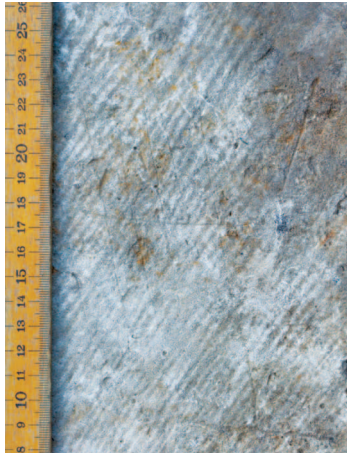
*Afb. 3.16 Steenhouwersmerk op een van de natuurstenen ornamenten. Foto: G. Oldenmenger.*

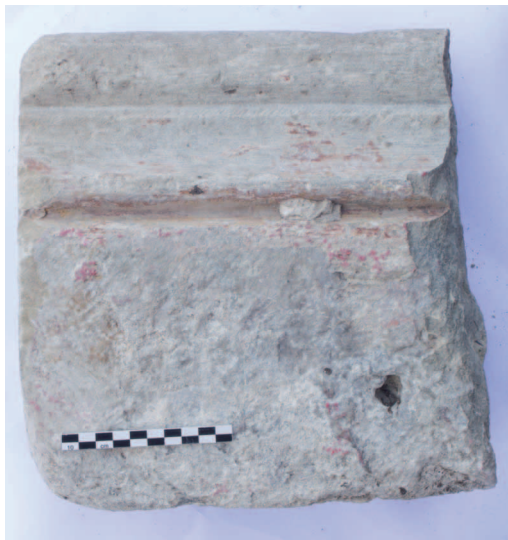
*Afb. 3.17 Het andere natuurstenen ornamenten (vondst 8). Op de detailfoto zijn wederom verfresten te zien. Foto's: G. Oldenmenger.*

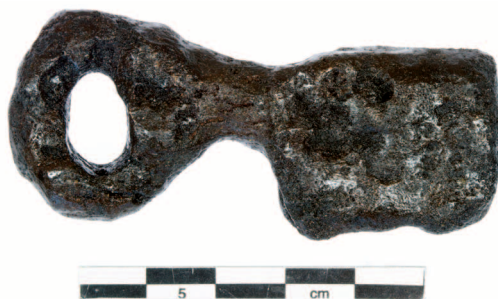
*Afb. 3.18 De ijzeren sleutel (vondst 9). Foto: G. Oldenmenger.*

In de ophogingslaag in het zuiden van werkput 4 werden een complete ijzeren sleutel en een loden plaatje gevonden (vondst 9, zie afbeelding 3.18 en 3.19). De determinatie van deze voorwerpen is uitgevoerd door M. Hendriksen. In het dubbel gevouwen loden plaatje was vijf keer hetzelfde huismerk geslagen. De vondsten dateren vermoedelijk uit de 16<sup>e</sup> eeuw.

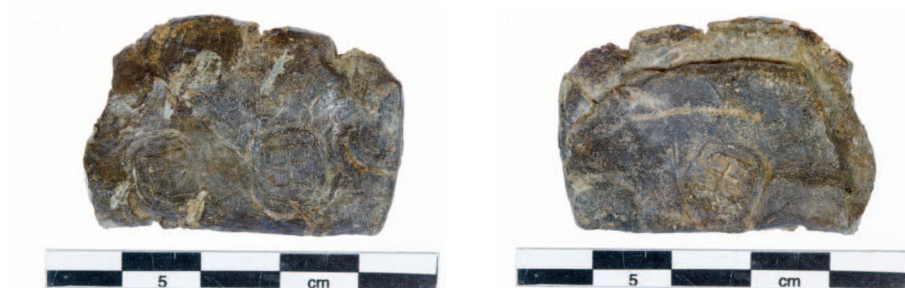
Afb. 3.19 Het loden plaatje met ingeslagen huismerken (vondst 9), beide zijden zijn gefotografeerd.

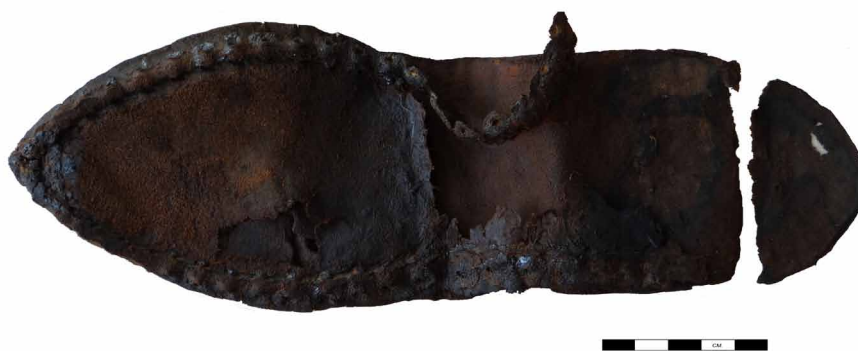
Bij de opgraving aan de Taalstraat te Vught zijn in de dempingslaag van de gracht enkele restanten van een schoen aangetroffen (vondst 3, afbeelding 3.20). Het betreft twee fragmenten van een zool en een tiental kleine fragmenten. De fragmenten van het bovenleer waren klein en gefragmenteerd, waardoor hier geen verdere conclusies aan verbonden konden worden wat betreft schoentype. Aan de hand van de schoenresten was het echter wel mogelijk om nadere informatie te verkrijgen en enkele andere onderzoeksvragen te beantwoorden. Er is gekeken of de zoolresten konden bijdragen aan de datering van de context. Daarnaast is gekeken of de resten eventueel meer informatie zouden bieden over de vervaardigingswijze en de gebruiker van de schoen.

Afb. 3.20 De leren schoen (vondst 3): onderzijde binnenzool. Foto: M. Rijkelijkhuizen (Elpenbeen).

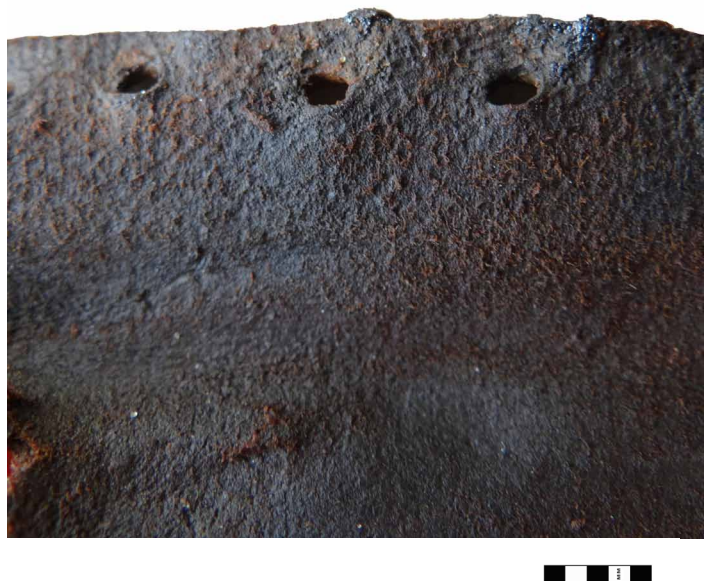
De leren onderdelen van het bovenwerk zijn verweerd en er zijn slechts tien kleine fragmenten aanwezig. Waarschijnlijk is het bovenleer (of delen hiervan) gemaakt van kalfsleer. Kalfsleer werd meestal gebruikt voor de luxueuzere schoenen. Op enkele fragmenten van het bovenleer en bij de stikselnaden van de zool zijn impressies van textiel te zien (zie afbeelding 3.22). Dit duidt erop dat delen van de schoen gemaakt waren van textiel. Vanaf de 17<sup>e</sup> eeuw werden naast leer ook andere materialen, zoals textiel, veelvuldig gebruikt voor de vervaardiging van schoen. De locaties van de textielimpressies tonen aan dat het textiel vastgestikt was tussen de binnenzool en het bovenleer en mogelijk functioneerde als een soort voering. In de stikselnaden van de binnenzool zijn eveneens lijmresten waarneembaar, waarschijnlijk gebruikte men tevens lijm bij de constructie van de schoen. Het is onbekend of het textiel ook deels zichtbaar was aan de buitenzijde van de schoen.

Afb. 3.22 Impressie van textiel. Foto: M. Rijkelijkhuizen (Elpenbeen).
