## RAPPORT

### Verkennd bodemonderzoek Wolfskamerweg 20-22 te Vught

Aeres Milieu projectnummer AM19342

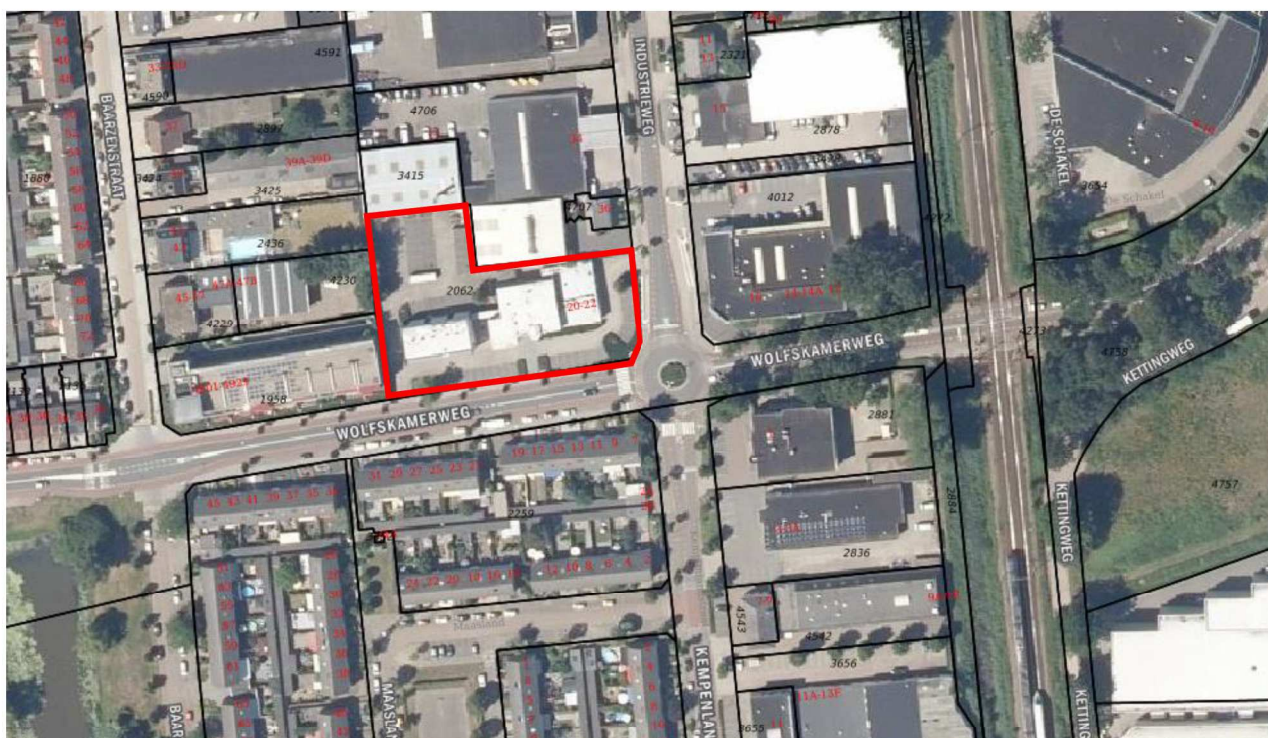
Afbeelding 1: begrenzing onderzoekslocatie (bron luchtfoto: pdokviewer)

De onderzoekslocatie ligt in de wijk De Schakel in de bebouwde kom van Vught. Kadastraal is de locatie bekend als gemeente Vught sectie D nummer 2062. De coördinaten volgens het R.D. stelsel zijn X = 148.383 / Y = 406.102. Zie bijlage 1 voor een topografisch overzicht en kadastrale kaart. Op onderstaande luchtfoto is de begrenzing van de onderzoekslocatie weergegeven.

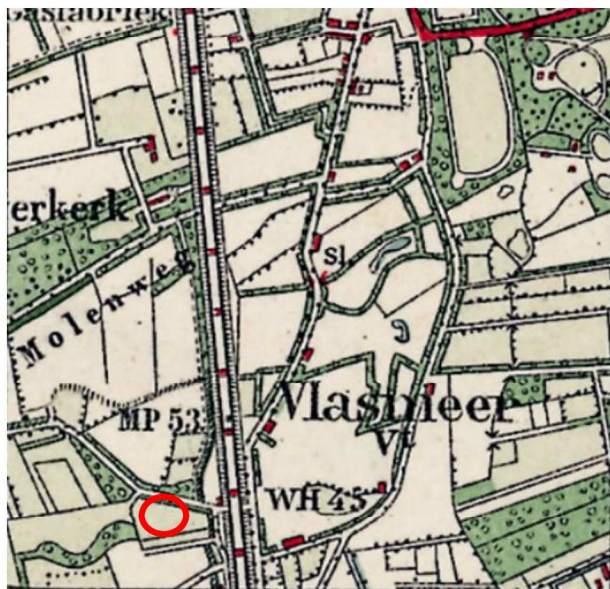
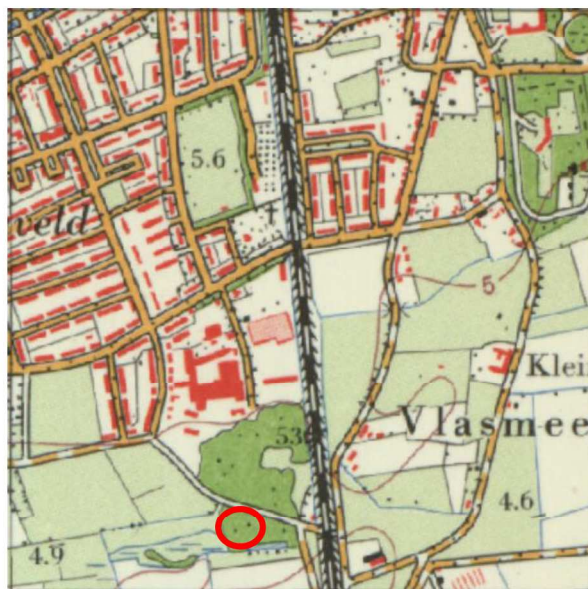
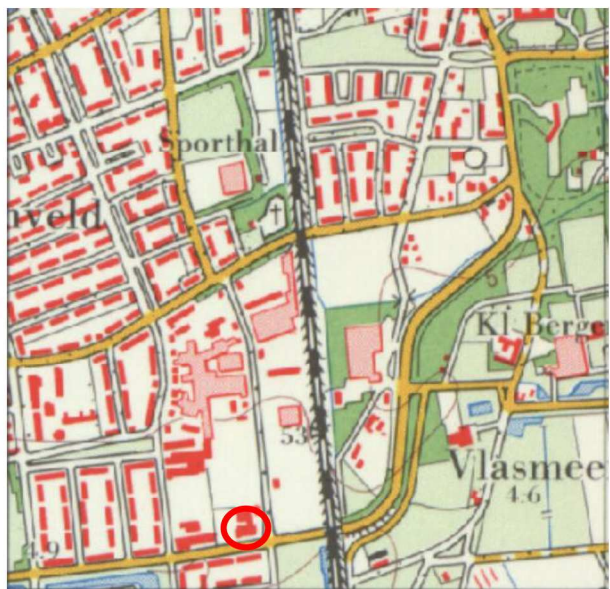
Afbeelding 2a t/m 2d: geraadpleegde historische kaarten (bron kaarten: topotijdreis.nl)

In het kader van het vooronderzoek is historisch kaartmateriaal bestudeerd. De ontwikkeling van de planlocatie en directe omgeving is weergegeven op onderstaande topografische kaarten (afbeelding 2a t/m 2d). Uit de kaarten is af te leiden dat de locatie tot midden jaren zeventig onbebouwd was. Op de kaart uit 1980 is de eerste bebouwing op de locatie waar te nemen. Ook is nu de Wolfkamerweg en Industrieweg zichtbaar. In de periode 1980-2000 neemt de bebouwing in de omgeving toe.
