## Rapportage asbestinventarisatie TYPE A (volledig) conform SC-540

### Het bedrijfspand Kerkstraat 38 te Vught

**Projectnummer: VMA2015318**

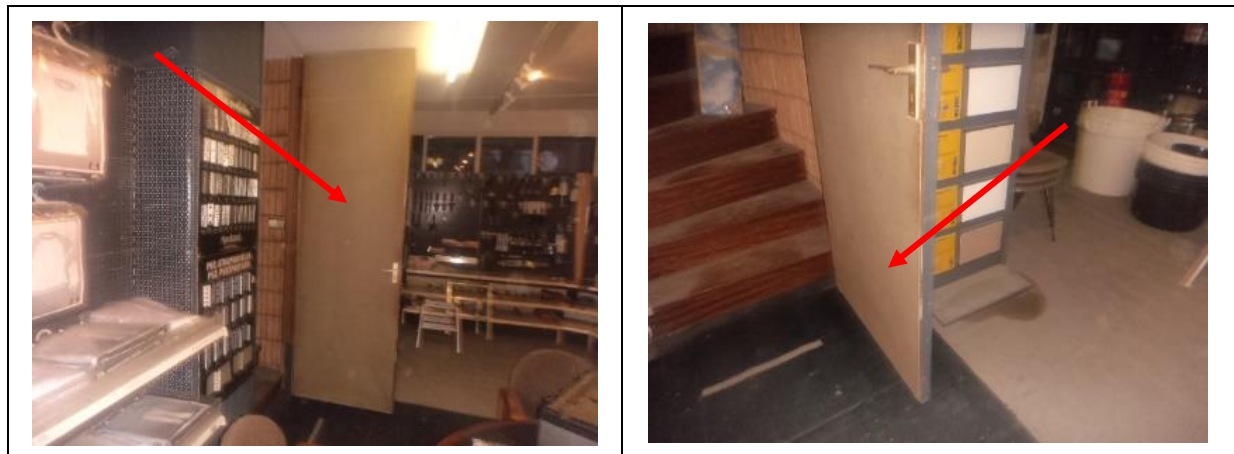
| Bron 1 | Plaat |

| Bron 1 | Plaat |
|---|---|
| Locatie | : Winkel |

| Monstercode | : MM01 |
| Soort materiaal | : Cement |
| Asbesthoudend | : Ja |
| Asbestsoort(en) | : Chrysotiel |
| Percentage | : 2-5% |
| Binding | : Hechtgebonden |
| Beschadiging | : Licht beschadigd |
| Hoeveelheid | : 2,5 m <sup>2</sup> |

| Risicoklasse | : 1 |

| Opmerkingen | : De bron betreft asbesthoudende beplating op de toegangsdeur naar de 1 <sup>e</sup> verdieping. |

| Verwijderingsmethode | : Direct verpakken |

| Aanbevelingen | : Geen direct risico, beheersplan opstellen is aan te bevelen, bron verwijderen voorafgaand aan renovatie en/of sloop. |

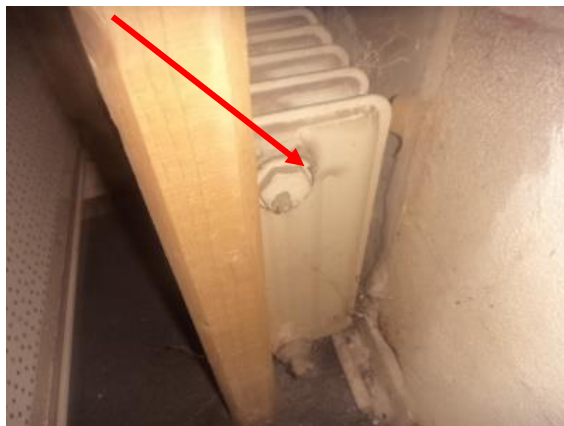
| Bron 2 | Pakking |

| Bron 2 | Pakking |
|---|---|
| Locatie | : Winkel |

| Monstercode | : MM02 |
| Soort materiaal | : Karton |
| Asbesthoudend | : Ja |
| Asbestsoort(en) | : Chrysotiel |
| Percentage | : 30-60% |
| Binding | : Niet hechtgebonden |
| Beschadiging | : Niet beschadigd |
| Hoeveelheid | : 4 stuks |

| Risicoklasse | : 1 |

| Opmerkingen | : De bron betreft asbesthoudende pakkingen (4 stuks) op de radiator.<br><br>De radiator dient inclusief pakkingen in geheel, zonder beschadigen of kans op beschadigen verwijderd te worden. |

| Verwijderingsmethode | : Direct verpakken |

| Aanbevelingen | : Geen direct risico, beheersplan opstellen is aan te bevelen, bron verwijderen voorafgaand aan renovatie en/of sloop. |

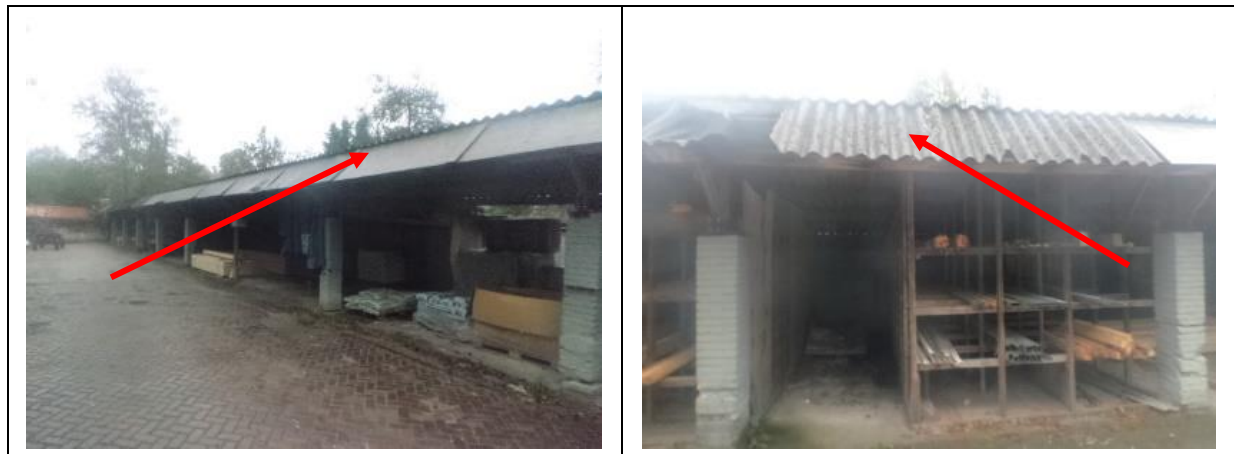
| <b>Bron 3</b> | <b>Golfplaat</b> |

| <b>Bron 3</b> | <b>Golfplaat</b> |
|---|---|
| Locatie | : Loods 1 |

| Monstercode | : MM03 |
| Soort materiaal | : Cement |
| Asbesthoudend | : Ja |
| Asbestsoort(en) | : Chrysotiel en Crocidoliet |
| Percentage | : 10-15% en 2-5% |
| Binding | : Hechtgebonden |
| Beschadiging | : Zwaar beschadigd |
| Verwerking | : Zwaar verweerd |
| Hoeveelheid | : 270 m <sup>2</sup> |

| Risicoklasse | : 2 |

| Opmerkingen | : De bron betreft asbesthoudende golfplaten op het dak van loods 1.<br>Tevens zijn er enkele losse stukken golfplaat aangetroffen. |

| Verwijderingsmethode | : Buitensanering |

| Aanbevelingen | : Verhoogd risico, sanering dringend noodzakelijk. |
