## Rapportage asbestinventarisatie TYPE B conform SC-540

### Het bedrijfspand Kerkstraat 38 te Vught

**Projectnummer: VMA2016017**

- Het bedrijfspand

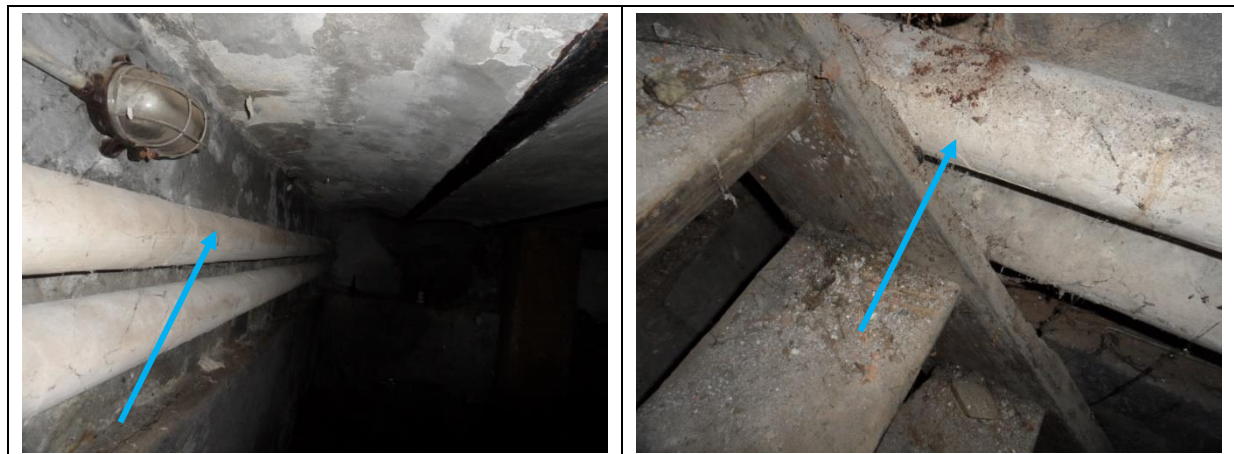
| Bron 1 | Leidingisolatie |

| Bron 1 | Leidingisolatie |
|---|---|
| Locatie | : Kelder |

| Monstercode | : MM01 |
| Soort materiaal | : Isolatie |
| Asbesthoudend | : Nee |
| Beschadiging | : Licht beschadigd |
| Verwerking | : Licht verweerd |
| Hoeveelheid | : 10 m <sup>1</sup> |

| Opmerkingen | : De bron betreft asbestvrije leidingisolatie. |

| Aanbevelingen | : N.v.t. |
