DOSSIER: 1401.04B  
DATUM: 02 MEI 2016  
VERSIE: DEFINITIEF ONTWERP

## RUIMTELIJKE ONDERBOUWING

PROJECT: **ONTWIKKELING HEIKANTSTRAAT 23**

ADVISEUR: LAB KLINKHAMER  
KLOOFBEITEL 14  
5684 KX BEST

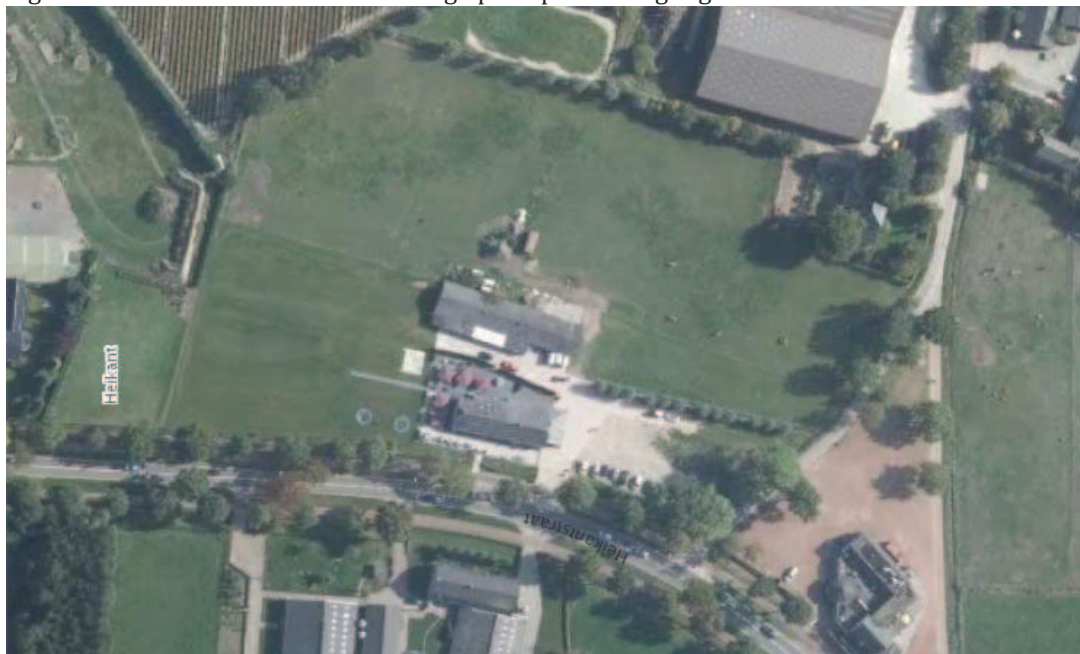
Aan Heikantstraat 23 is momenteel een horecagelegenheid aanwezig ('t Brabants Genot). De aanwezige bebouwing bestaat uit:

Figuur 3.2 laat zien hoe deze bebouwing op het perceel is gelegen.

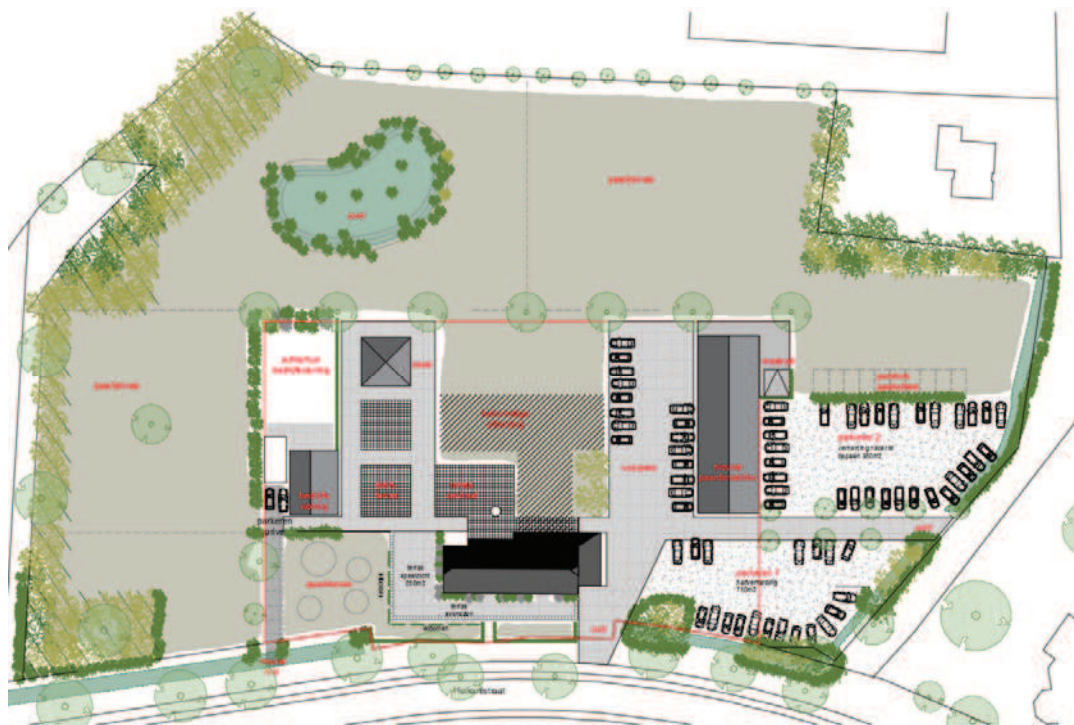
*Figuur 3.4: beoogde nieuwe situatie*

De volgende elementen zijn beoogd:

1. De huidige horecaboerderij zal oostwaarts worden uitgebreid. Hiertoe zal het huidige bijgebouw (paardenstal e.d.) worden gesloopt. De uitbreiding is noodzakelijk om het huidige horeca-aanbod te kunnen uitbreiden en verbreden. Het nieuwe volume zal evenwijdig aan de bestaande boerderij geplaatst worden. Er zal zo zorgvuldig mogelijk een fysieke verbinding worden gemaakt met de bestaande boerderij om het gebruik samen te voegen. De uitbreiding van de horecaboerderij kent een omvang van circa 600m<sup>2</sup>.

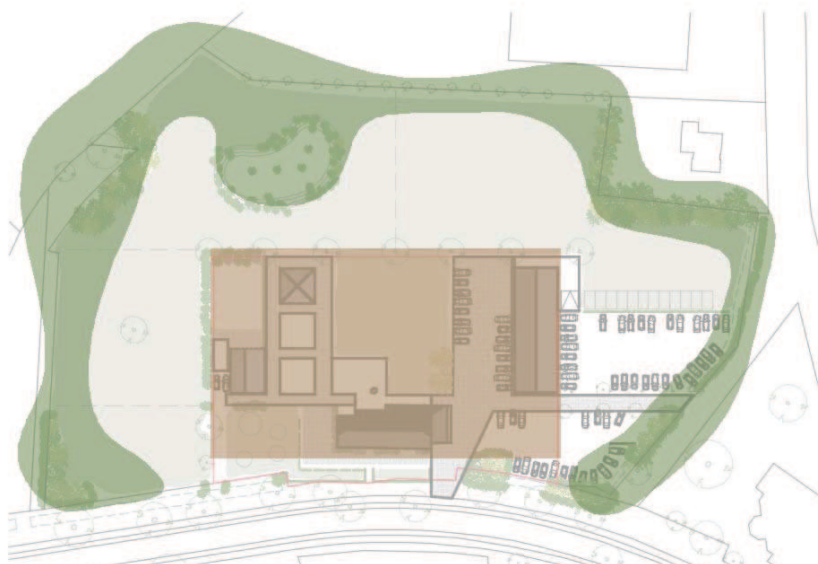
*Figuur 3.9: landschappelijke kwaliteitsverbetering; contrast stedelijk versus landschap*

De bijgebouwen worden orthogonaal georganiseerd achter de bestaande boerderij. De terreininrichting zal deze vormtotaal ondersteunen. Hierdoor ontstaat er een sterk contrast tussen de stedelijke invulling en de landschappelijke inpassing in de omgeving.

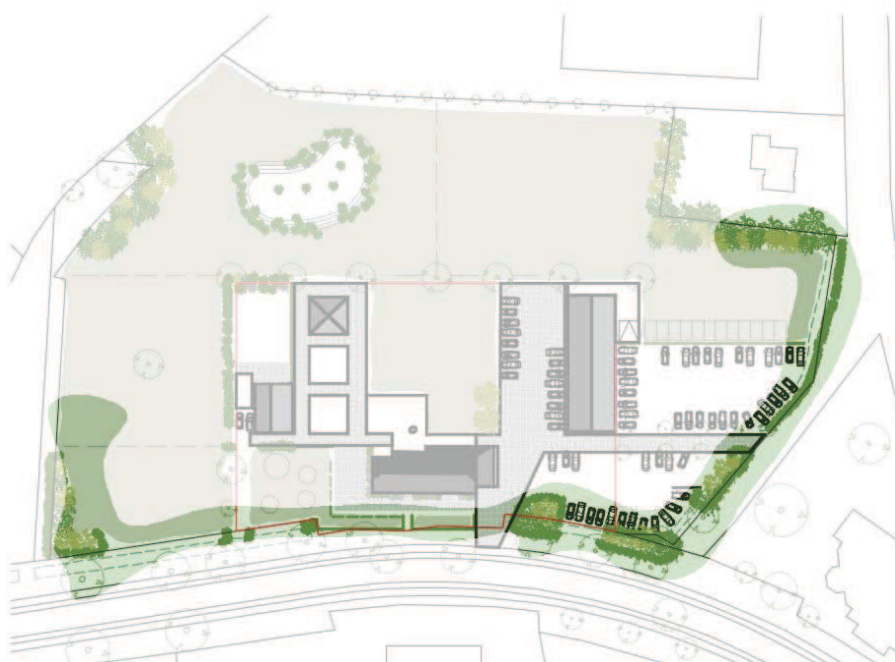
*Figuur 3.10: landschappelijke kwaliteitsverbetering; accenturen hoeken*

Uitgangspunt is om deze kwaliteitsverbetering volledig op eigen terrein te laten plaatsvinden, waarbij de groene gordel (zie figuur 3.10) wordt versterkt. Met name de groene clusters in de hoeken zullen stevig worden geaccentueerd. Ook zal er tegen de noordelijke perceelgrenzen natuurontwikkeling plaats vinden en wordt er een amfibieënpool aangelegd. Op deze manier wordt er maat gegeven aan de landschappelijke kwaliteitsverbetering. Op enkele punten blijft het zicht op het terrein aanwezig en zal het achterliggende landschap vanuit de Heikantstraat kunnen blijven worden ervaren. (zichtlijnen), (zie figuur 3.11 en figuur 3.12).

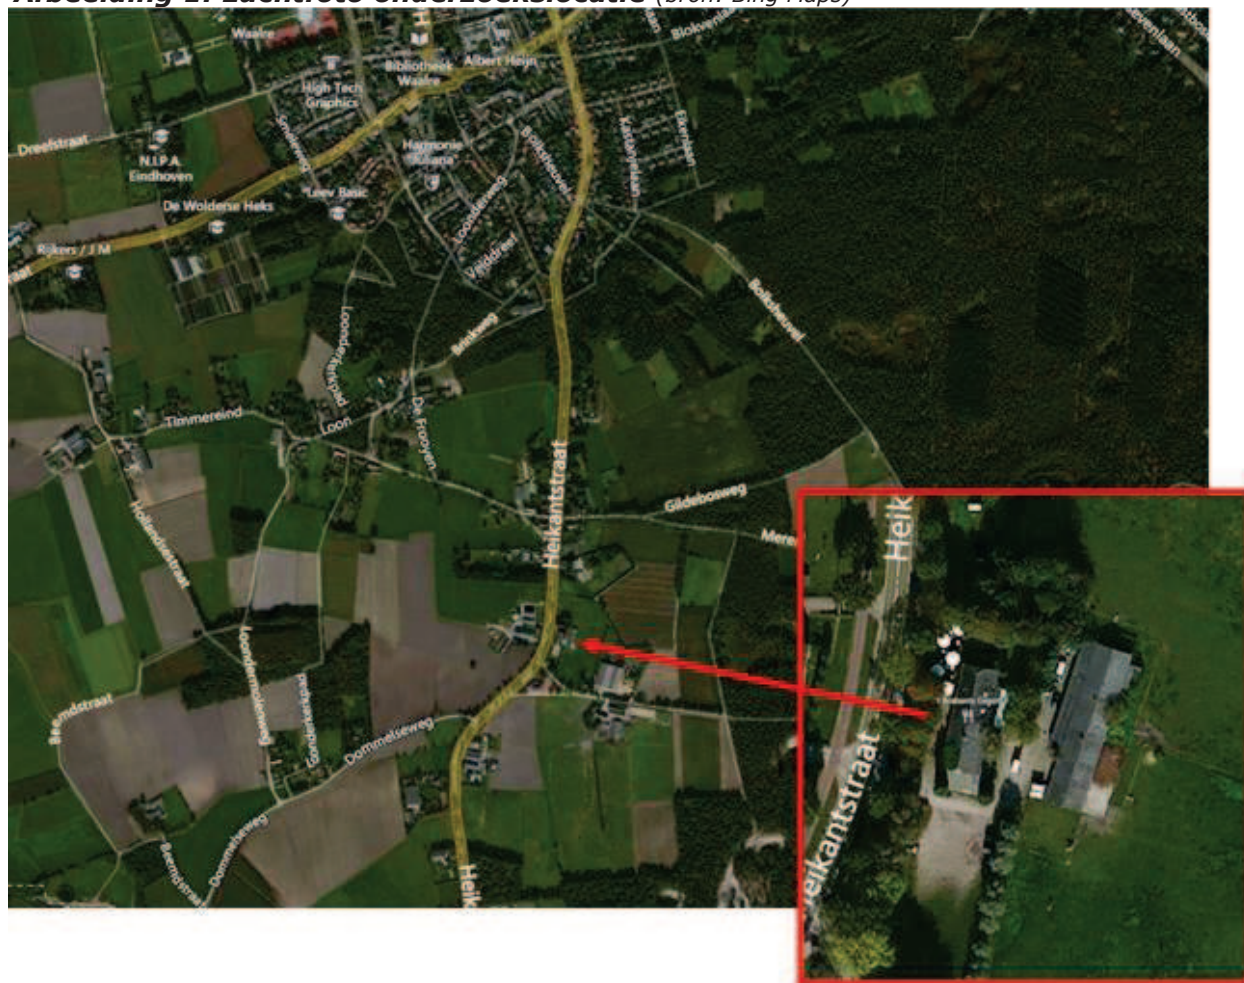
**Afbeelding 1: Luchtfoto onderzoekslocatie** (bron: Bing Maps)

De locatie wordt aan de zuid- en westzijde begrensd door de Heikantstraat. Wat ruimer ten noorden is de Gildebosweg/Merenstraat gelegen. In de omgeving zijn met name (voormalige) agrarische bedrijven aanwezig. De regionale ligging van de onderzoekslocatie is weer-gegeven op de topografische kaart in bijlage 1 en de luchtfoto in onderstaande afbeelding.

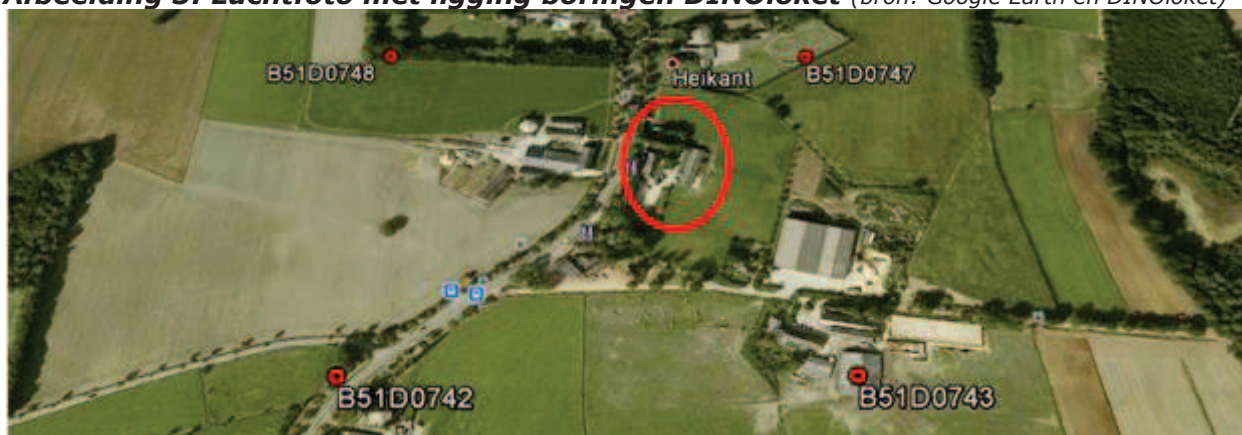
**Afbeelding 3: Luchtfoto met ligging boringen DINOloket** (bron: Google Earth en DINOloket)

Uit gegevens van DINO-loket blijkt dat ter plaatse van de onderzoekslocatie geen gegevens bekend zijn van de bodemopbouw. Wel zijn in de nabije omgeving enkele boringen bekend. Voor de ligging van de boringen wordt verwezen naar de luchtfoto in afbeelding 3. Ter plaatse van boring B51D0742 bestaat de bodem tot 3,90 m-mv uit (matig fijn) zand. Ter plaatse van boring B51D0743 bestaat de bodem tot 0,60 m-mv uit (matig fijn) zand. Van 0,6 tot 0,8 m-mv is een leemlaag aanwezig. Van 0,8 tot 1,9 m-mv bestaat de bodem uit matig fijn zand. Van 1,9 tot 2,4 m-mv bestaat de bodem uit zeer fijn zand. Ter plaatse van boring B51D0747 bestaat de bodem tot 3,0 m-mv uit (matig fijn) zand. Ter plaatse van boring B51D0748 bestaat de bodem tot 1,5 m-mv uit (matig grof) zand. Van 1,5 tot 3,0 m-mv bestaat de bodem uit matig fijn zand. Van 3,0 tot 3,2 m-mv bestaat de bodem uit matig grof zand. Van 3,2 tot 3,4 m-mv bestaat de bodem uit leem. Van 3,4 tot 3,9 m-mv bestaat de bodem uit zand.

Op basis van de gegevens uit DINOloket en het uitgevoerde bodemonderzoek wordt de infiltratiecapaciteit geschat op 1 m/dag.

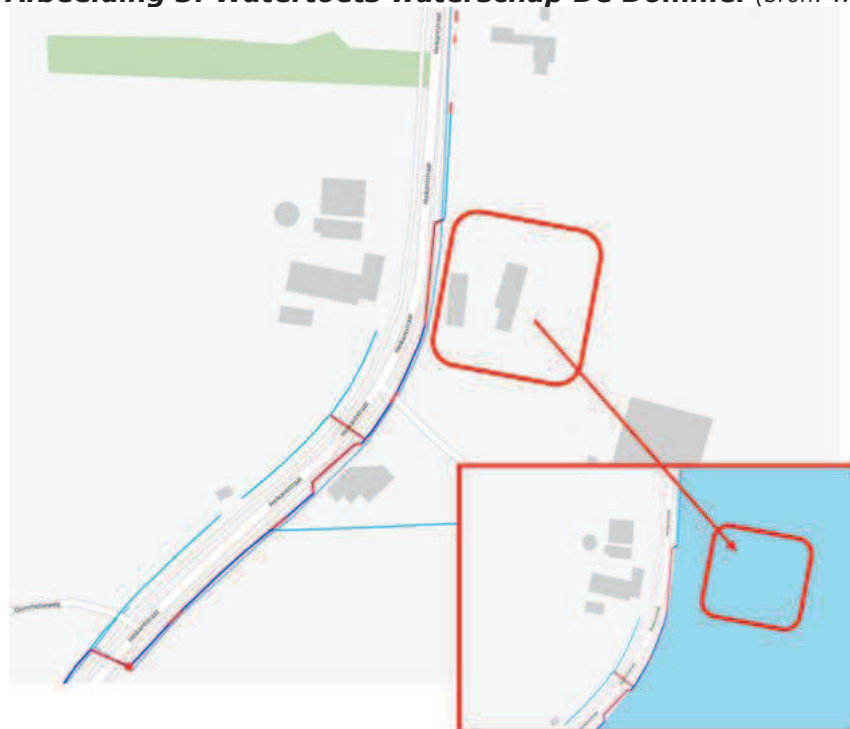
**Afbeelding 5: Watertoets waterschap De Dommel** (bron: Waterschap De Dommel)

Uit de Watertoetskaart van waterschap De Dommel komt naar voren dat rondom de projectlocatie geen oppervlaktewater van overwegend belang of met een beschermde status aanwezig is. Wel zijn er sloten gelegen aan de westzijde van de locatie parallel aan de Heikantstraat, zie afbeelding 5. Deze sloten betreffen A- en B-watergangen. Voor deze watergangen zijn regels opgenomen in de Keur 2013 van waterschap De Dommel.

Uit de Watertoetskaart blijkt tevens dat de onderzoekslocatie in een keurbeschermingsgebied ligt (zie blauw gekleurde inzet in afbeelding 5). Keurbeschermingsgebieden zijn gebieden waarvoor een anti-verdrogingsbeleid geldt gericht op behoud en/of herstel van grondwaterstanden en kwelsituaties. Het is in deze gebieden verboden zonder vergunning van het waterschap water te onttrekken aan of aan te voeren uit oppervlaktewateren, met uitzondering van het onttrekken van water met een weidepomp voor het drenken van vee en het onttrekken van water voor het blussen van branden, water te lozen in of af te voeren naar oppervlaktewateren en meer dan 40 m<sup>3</sup> water per uur te lozen in of af te voeren naar oppervlaktewateren in overige gebieden. Hydrologische gevoelige delen van het beheersgebied zijn op bij keur behorende keurkaarten aangewezen als keurbeschermingsgebieden en attentiegebieden. Het gaat daarbij niet alleen om de negatieve invloed die deze handelingen kunnen hebben op de grondwaterstand in de beschermde gebieden, maar ook om de cumulatieve effecten van lozingen en onttrekkingen op het watersysteem en de beschermde gebieden. Op grond van artikel 24 van de Wet op de waterhuishouding mag ook dit aspect reden zijn om gevallen aan te wijzen waarvoor een vergunningplicht geldt. Binnen de keurbeschermings- en attentiegebieden geldt dat voor iedere lozing, onttrekking, aan- of afvoer van water een vergunning noodzakelijk is.

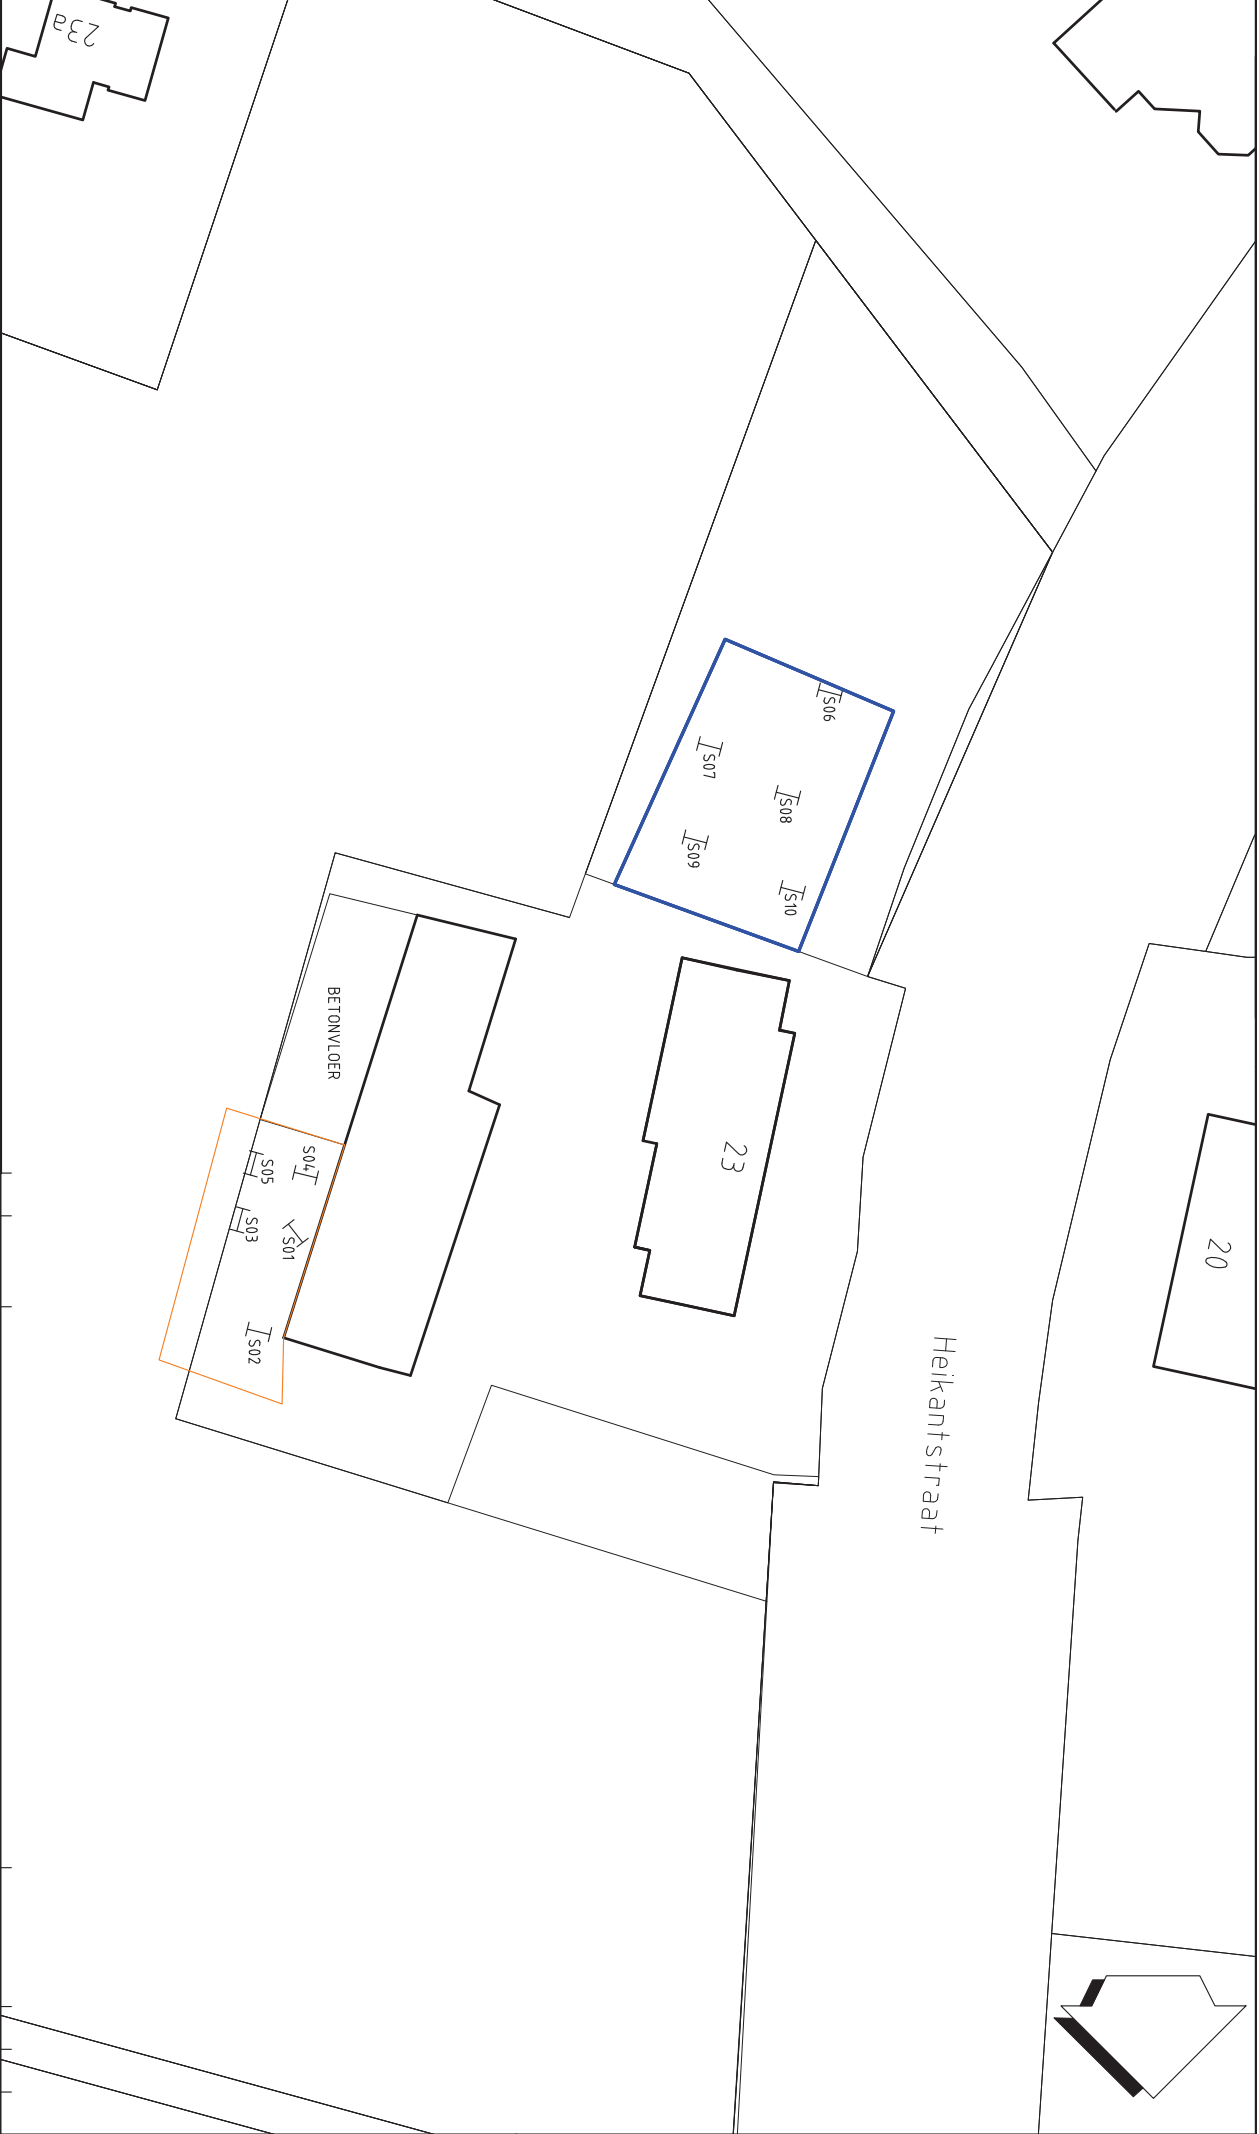
## **BIJLAGE 2: SITUATIETEKENING**

— ASBESTSLEUF — grens onderzoekslocatie

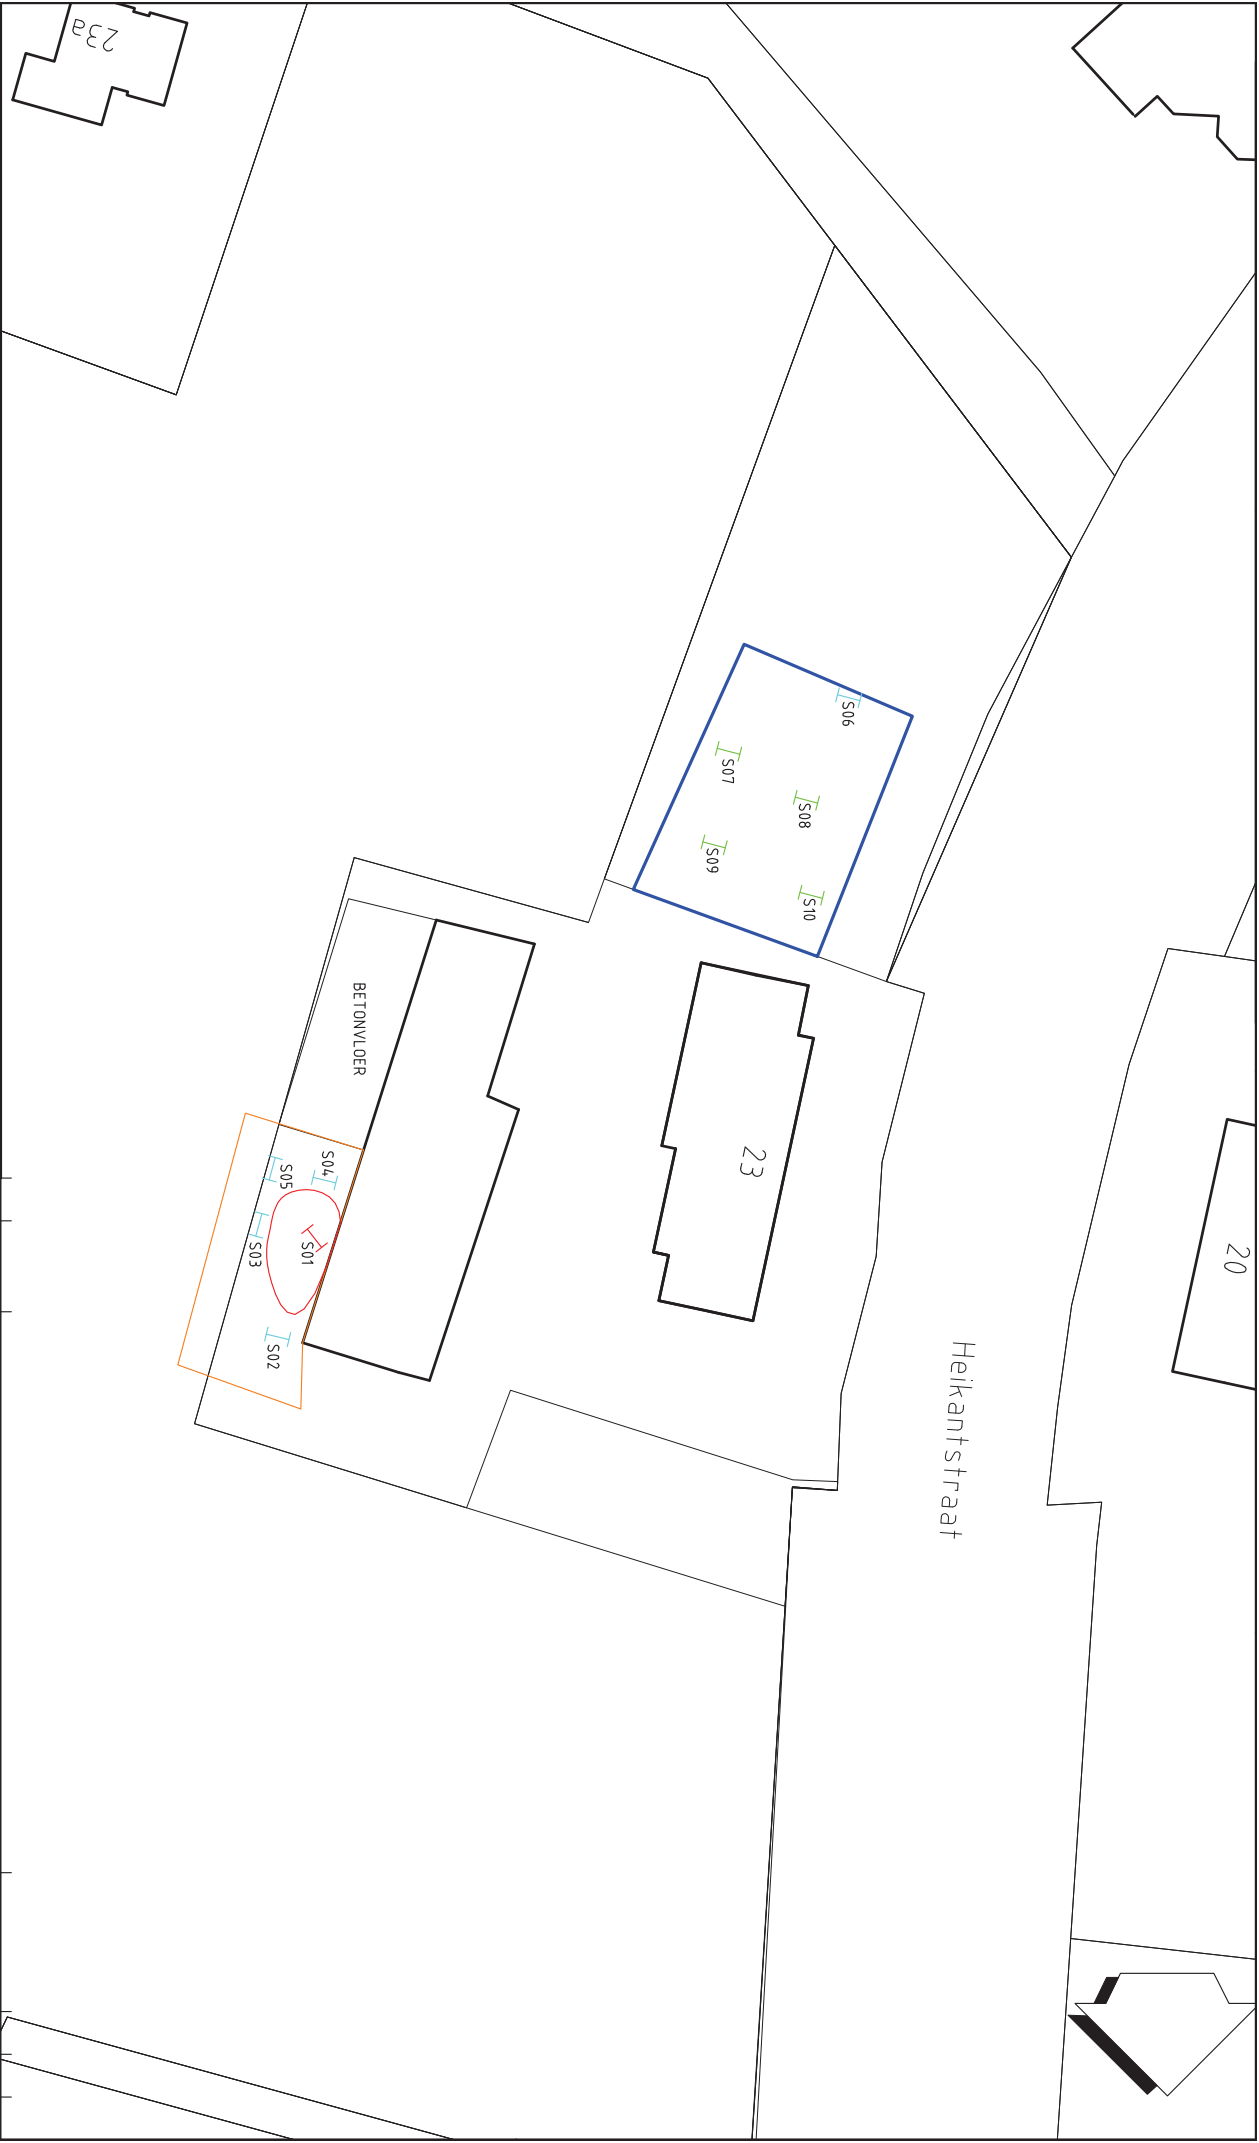
## **BIJLAGE 6: VERONTREINIGINGSSITUATIE ASBEST**

- ASBESTSLEUF
- RE 1
- RE 2
- geen asbest aangehouden
- Gehalte < 100 mg/kg d.s.
- Gehalte > Interventiewaarde (100 mg/kg d.s.)
