# **VERKENNEND BODEMONDERZOEK**

**Conform NEN 5740**

**Raadhuisstraat 28, Waalre**

Rapportnummer : 221-WRa28-vo-v1

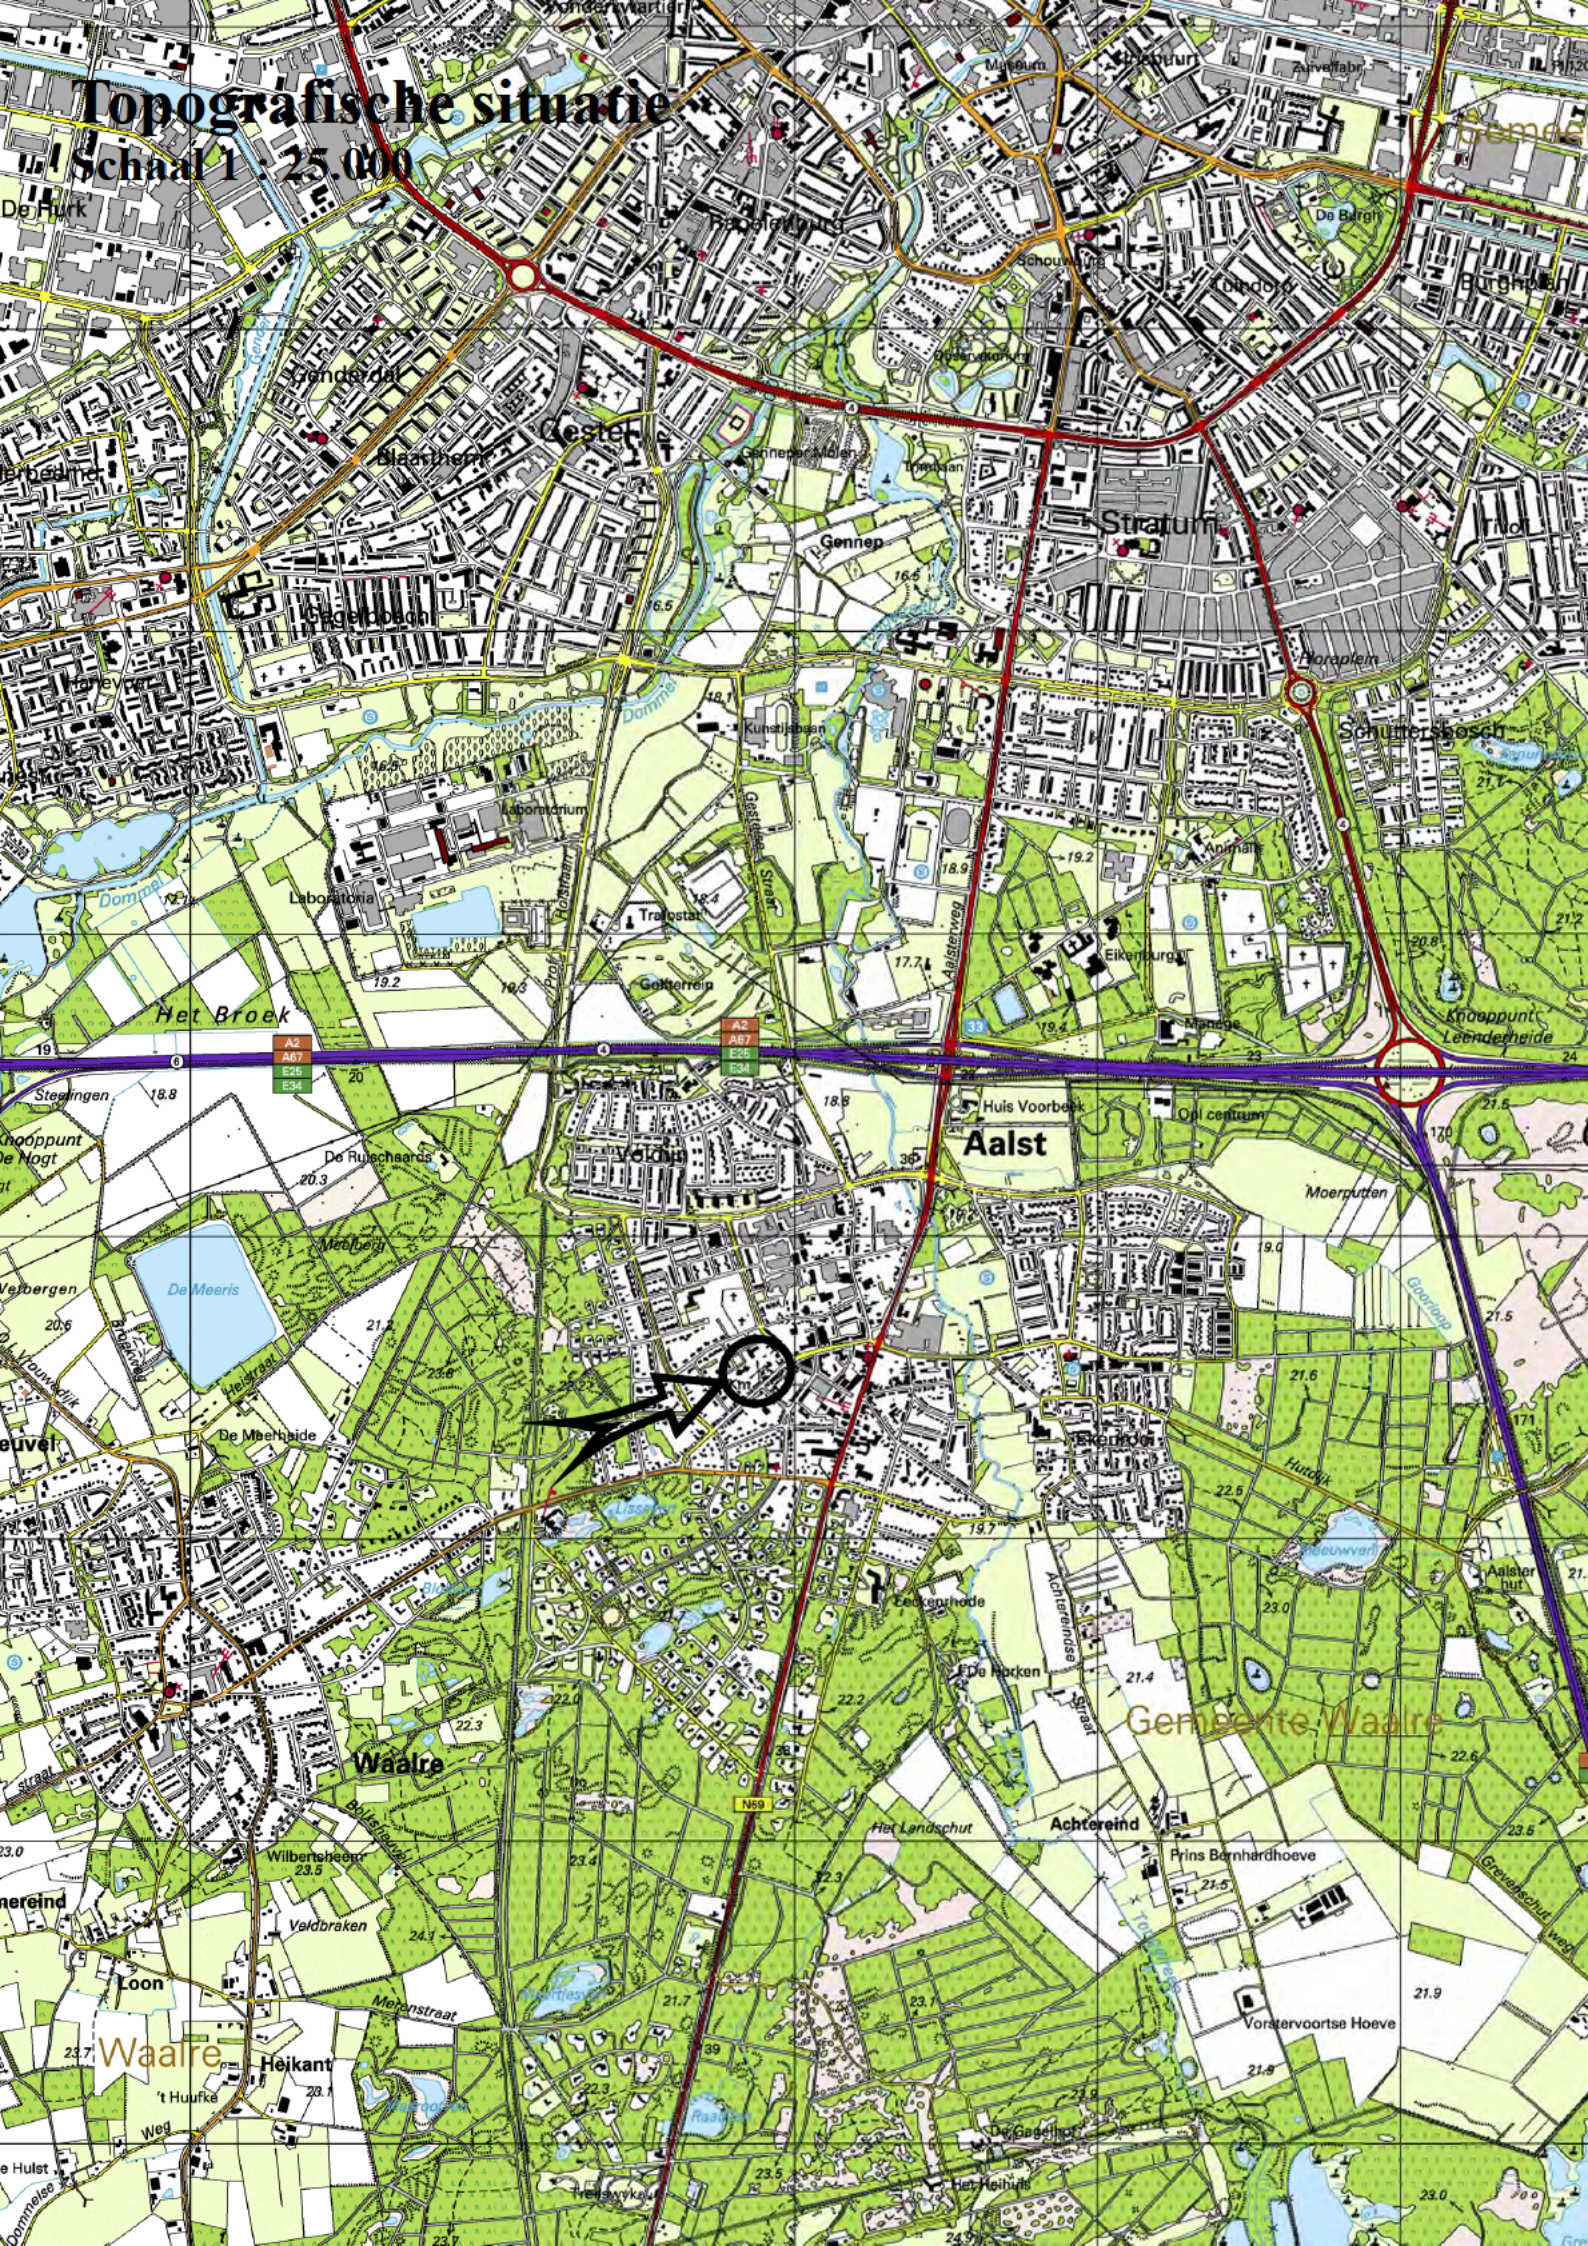
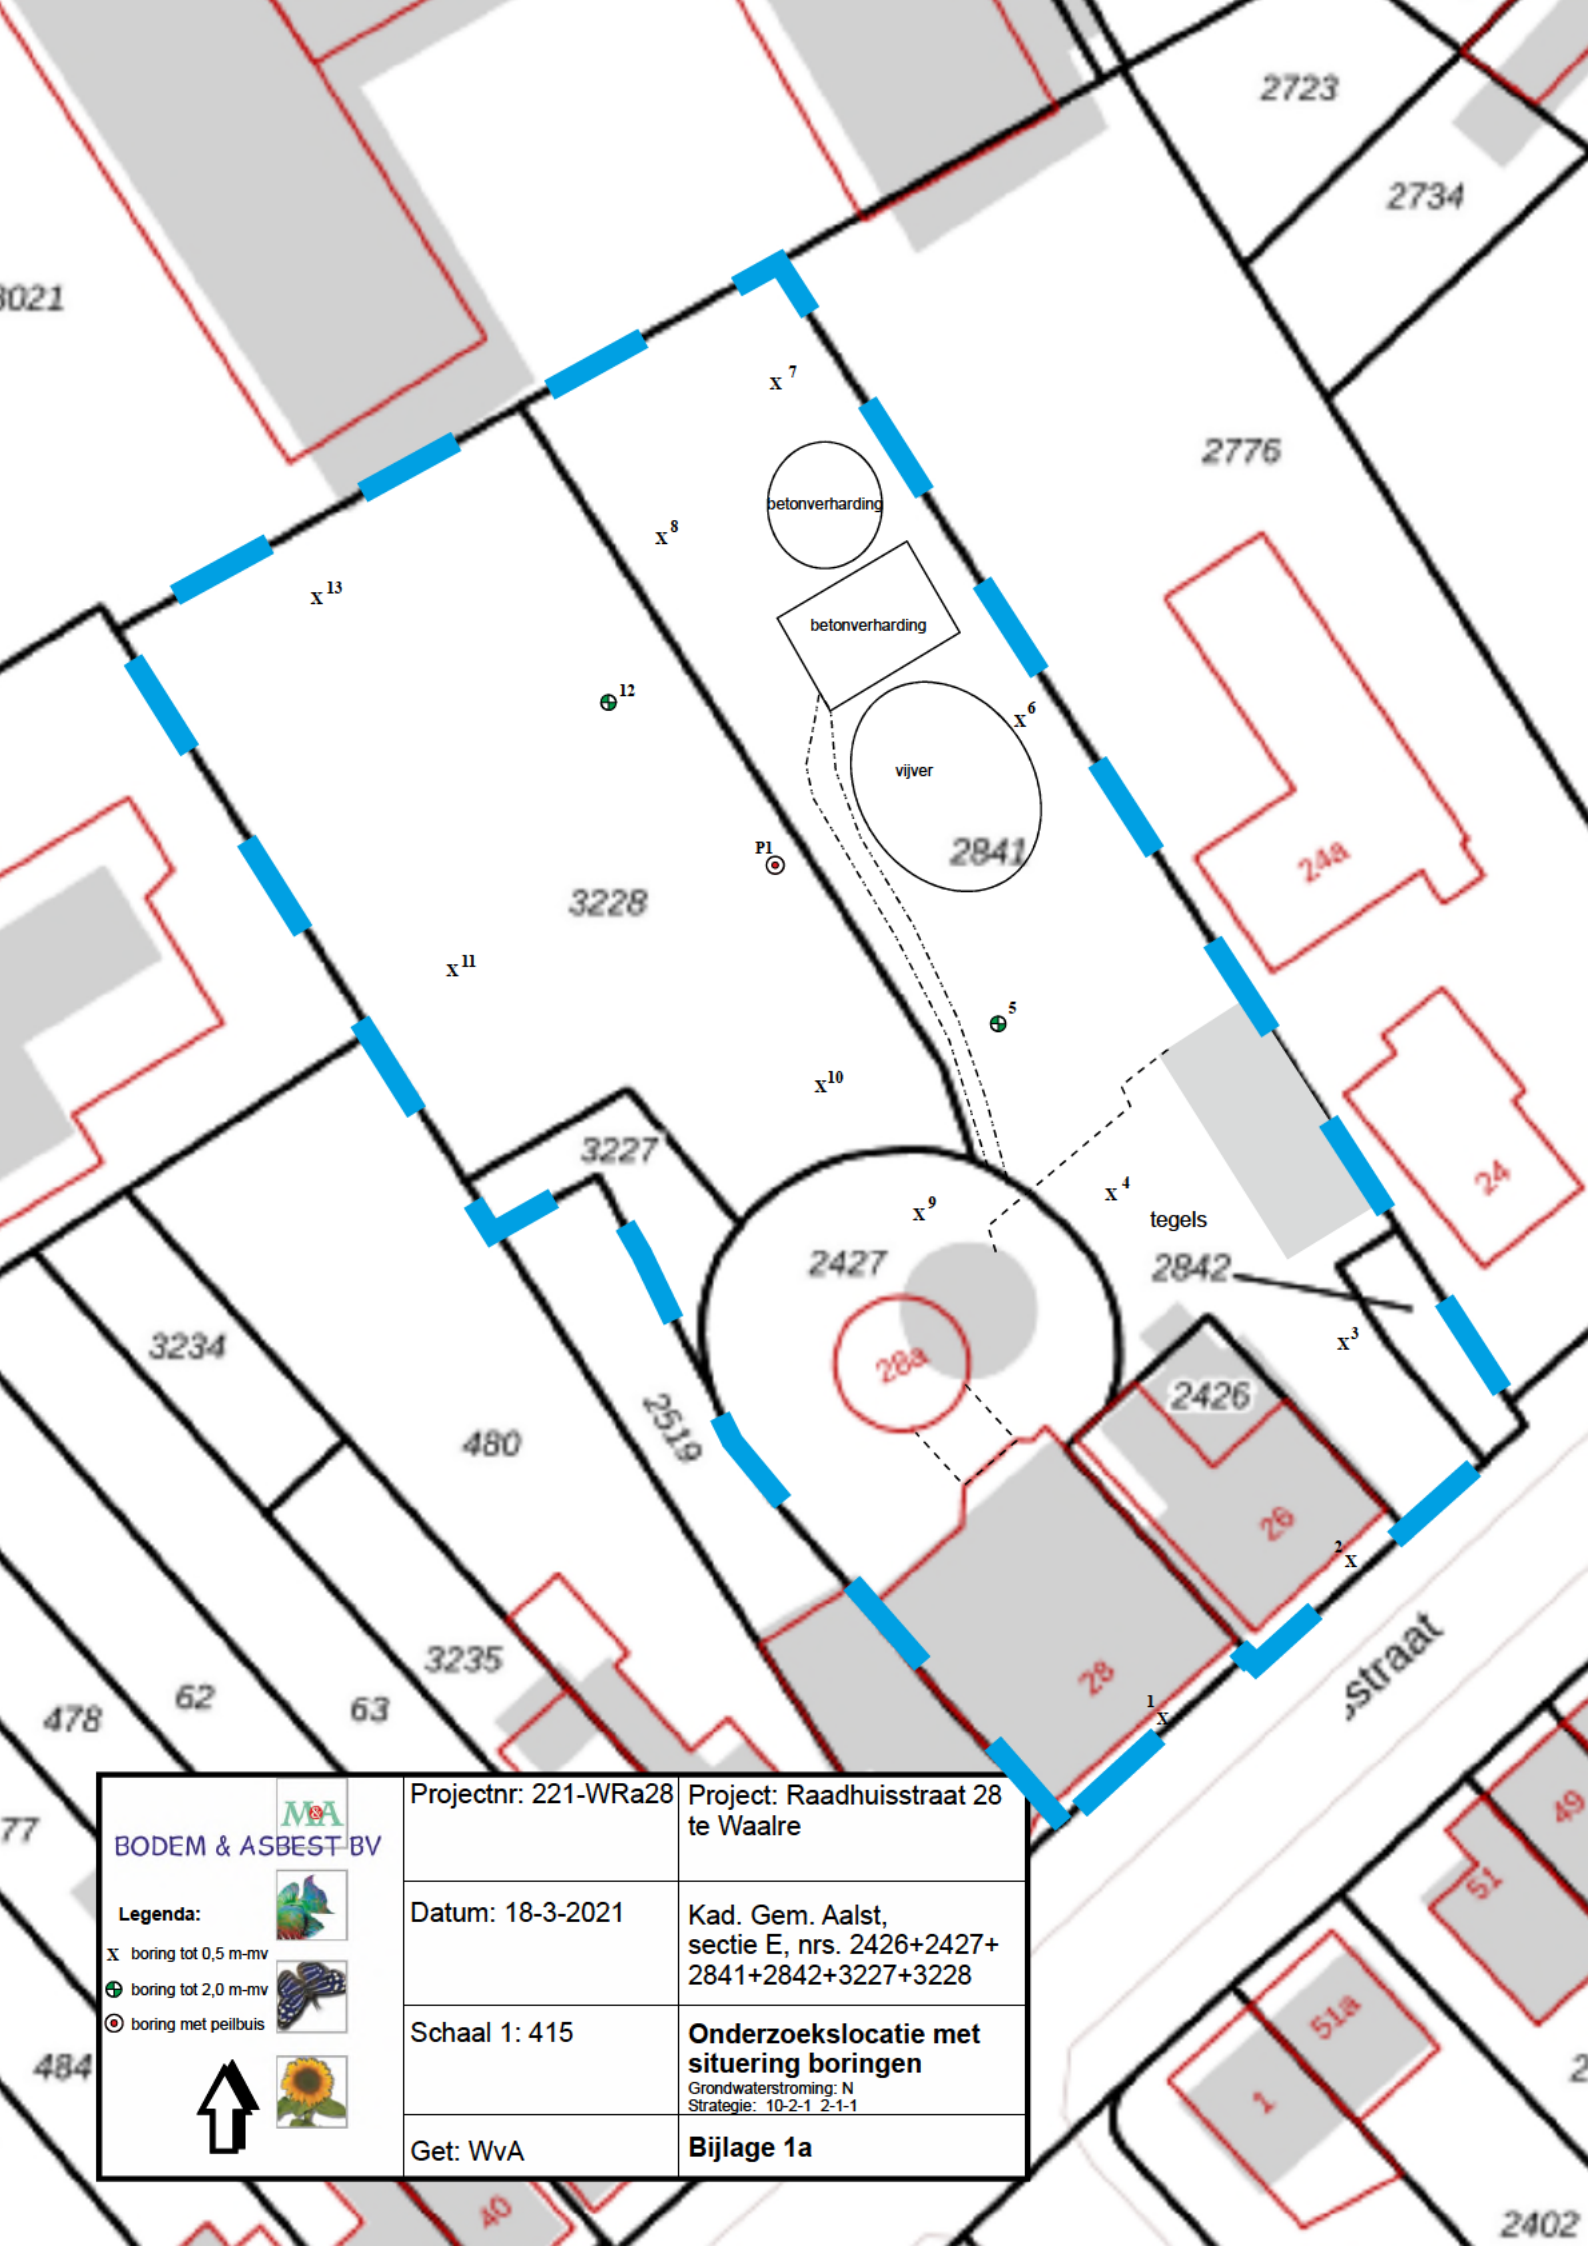
## **Bijlage 1a : Situatie- en boorpunttekening**

De boorpunten zijn aangegeven op de tekening in bijlage 1a.

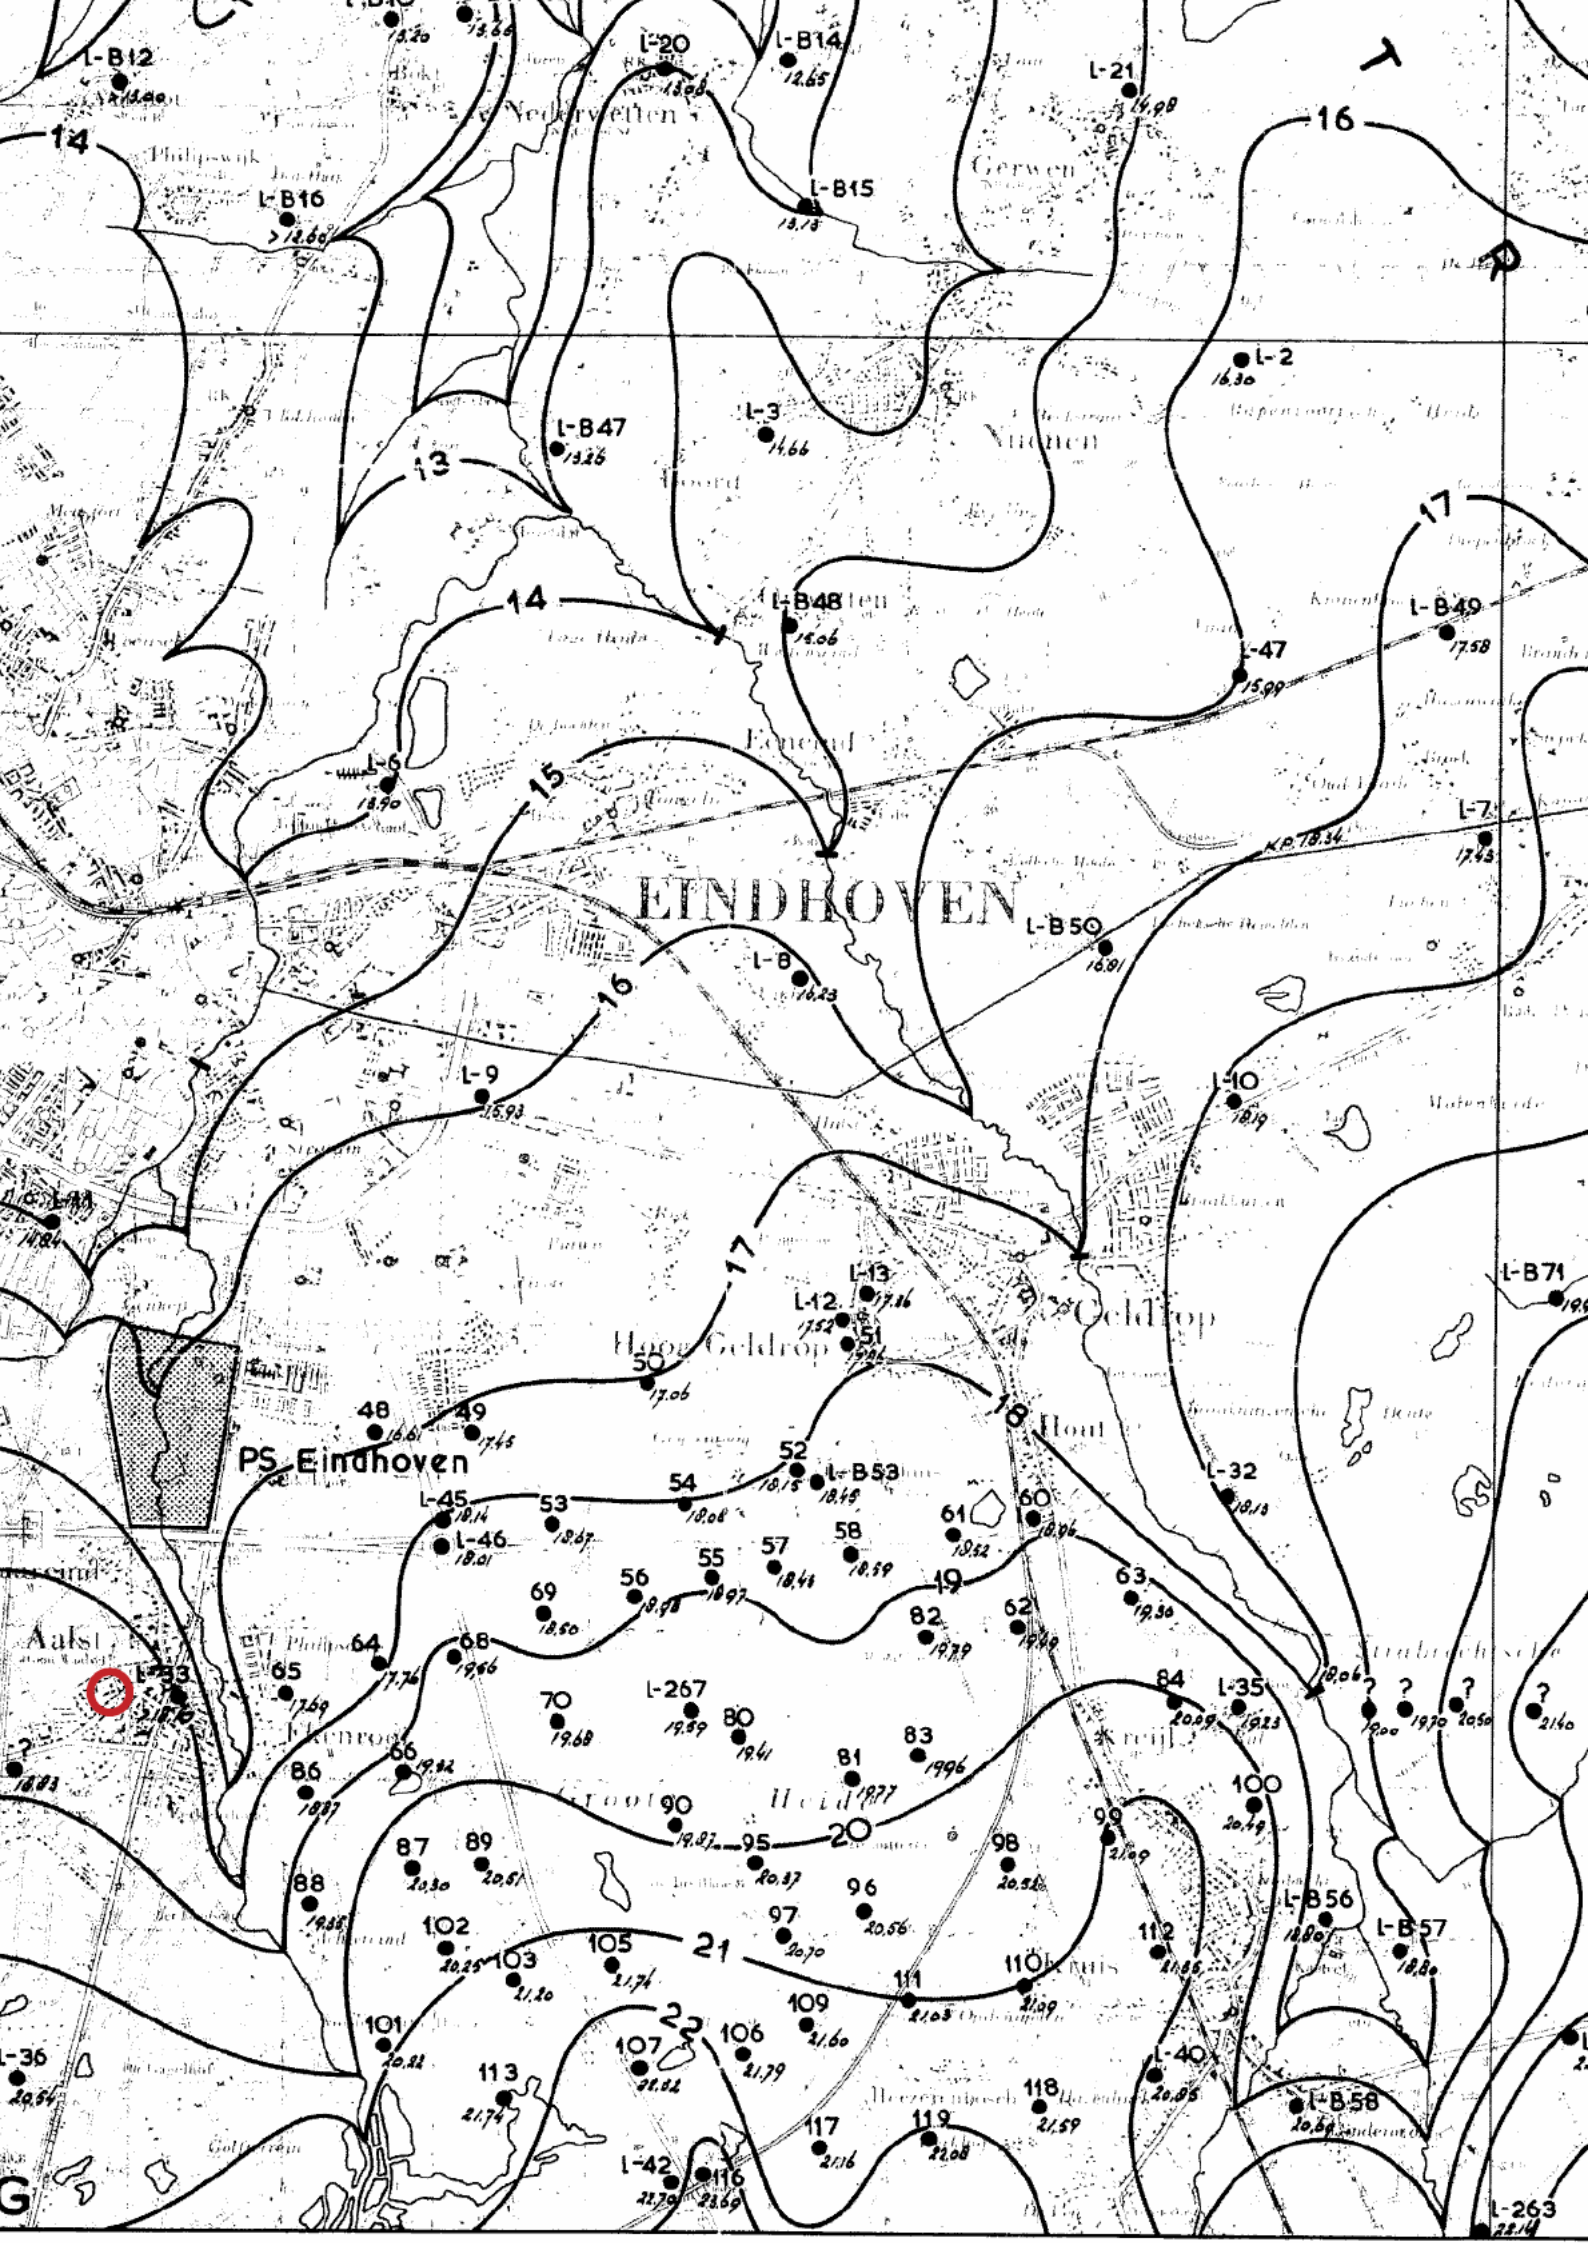
## **Bijlage 2 : Isohypsens**

Deze gegevens zijn ontleend aan de door TNO samengestelde grondwaterkaart van Nederland (kaart 57 oost, kaartblad 57F). Op de tekening in bijlage 2 zijn de isohypsen van de omgeving van de onderzoekslocatie weergegeven.

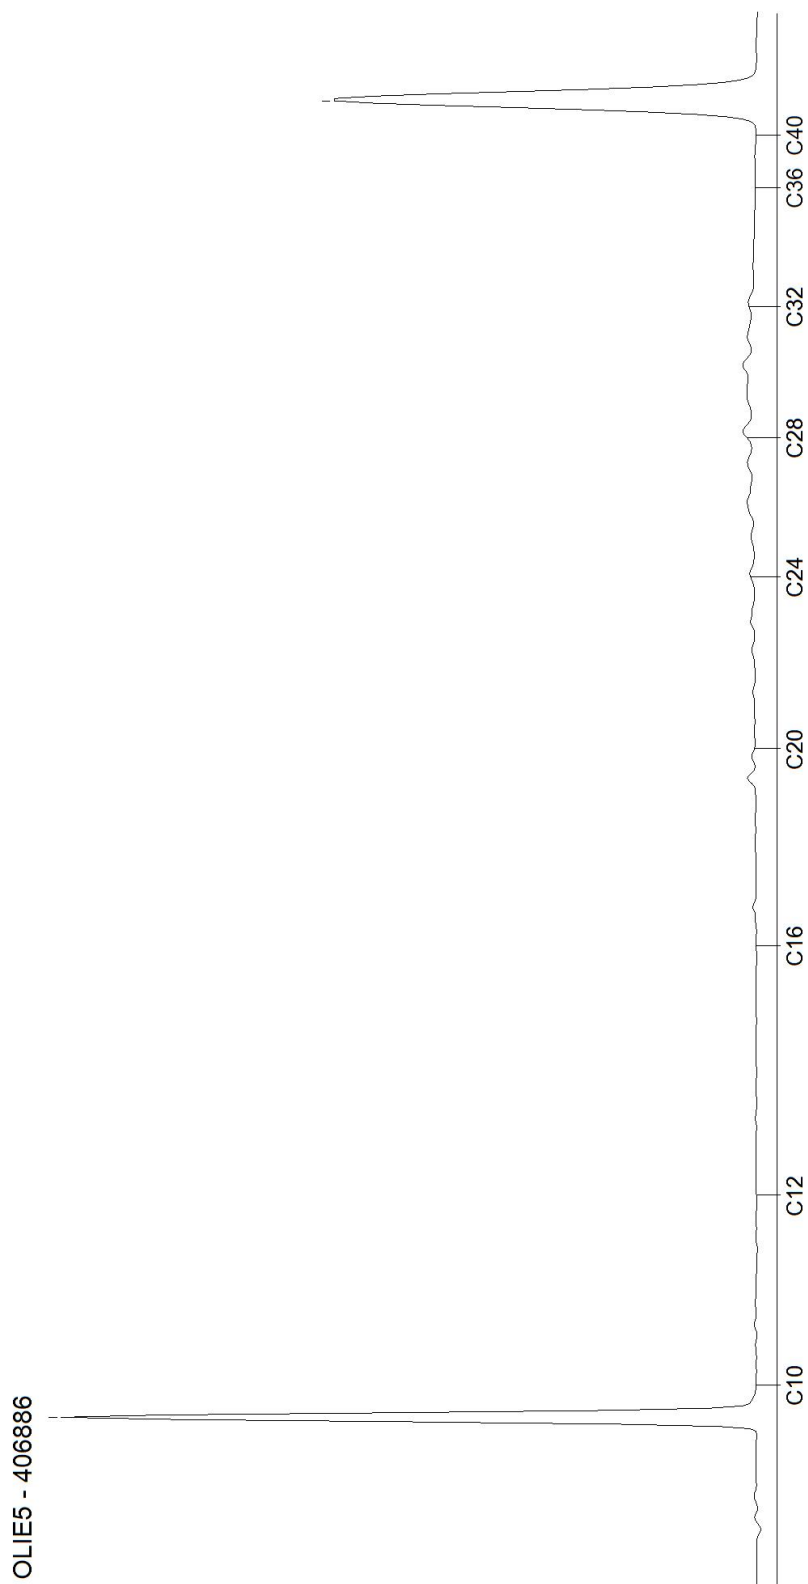
**Monster beschrijving: MIX(8.1 + 9.1 + 10.1 + 11.1 + 12.1 + 13.1)**

CHROMATOGRAM for Order No. 1029022, Analysis No. 406886, created at 24.03.2021 14:11:02
