Verkennd bodemonderzoek  
Wendelnesseweg Oost 8 te  
Sprang Capelle  
(Gemeente Waalwijk)

Aeres Milieu Projectnummer : AM23114  
Status rapport : Definitief (versie 1)  
Datum : 16 mei 2023

Opdrachtgever : Gommers Hortensia BV  
Wendelnesseweg Oost 8  
5161 ZA Sprang Capelle

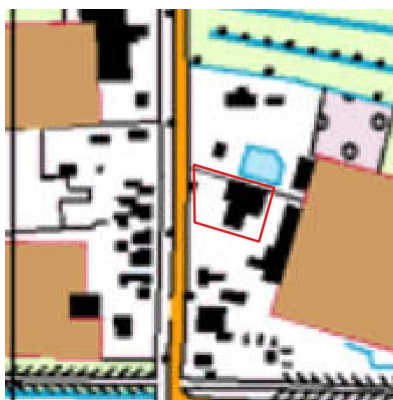
Afbeelding 2: geraadpleegde historische kaarten (bron kaarten: topotijdreis.nl)

In het kader van het vooronderzoek is historisch kaartmateriaal bestudeerd. Uit kaartmateriaal van de geraadpleegde historische kaarten is af te leiden dat de onderzoekslocatie vanaf circa 1970 bebouwd is met een bedrijfspand. Voordien was de locatie onbebouwd en in agrarisch gebruik. Eind jaren tachtig van de vorige eeuw is de bebouwing op locatie uitgebreid naar de huidige omvang. Verder was tot de jaren zestig van de vorige eeuw de directe omgeving ook in gebruik als weiland/grasland. Voor de afwatering waren er veel sloten aanwezig. Sinds de jaren zestig van de vorige eeuw zijn oostelijk van de locatie tuinbouwkassen aanwezig. Rondom neemt ook de bebouwing toe. In de jaren zeventig van de vorige eeuw wordt de glastuinbouw in de omgeving verder uitgebreid.

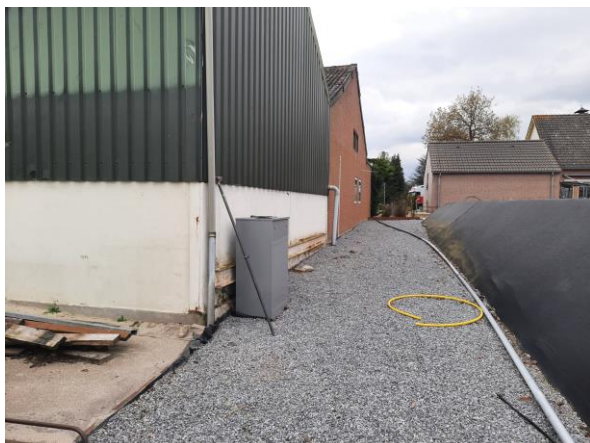
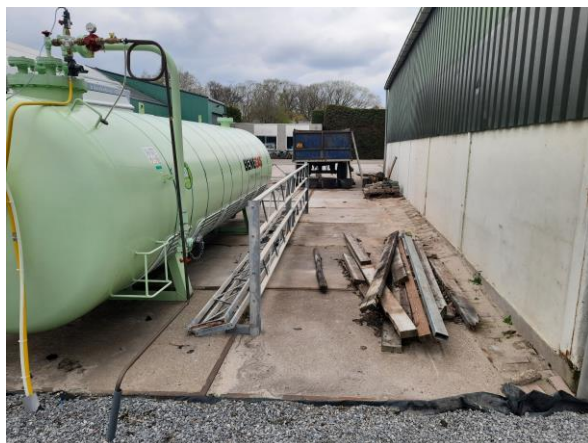
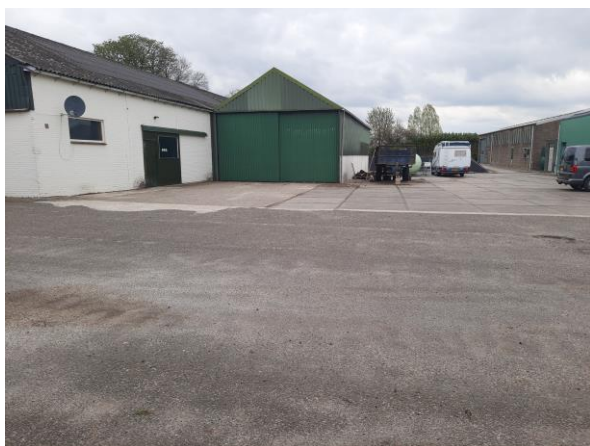
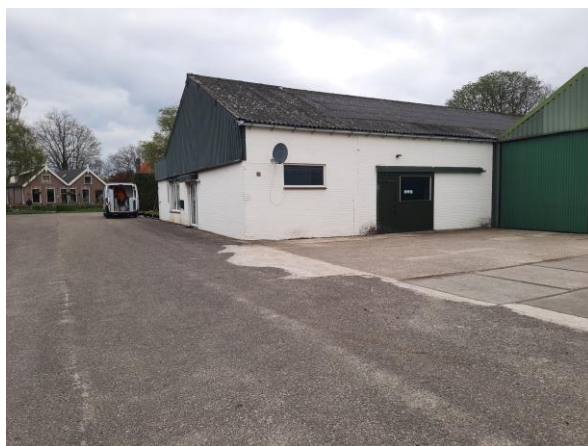
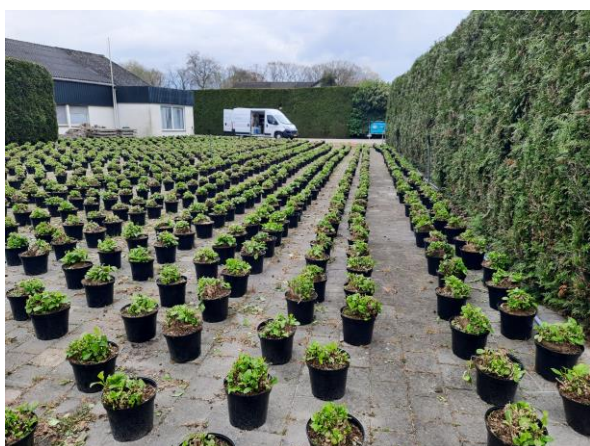
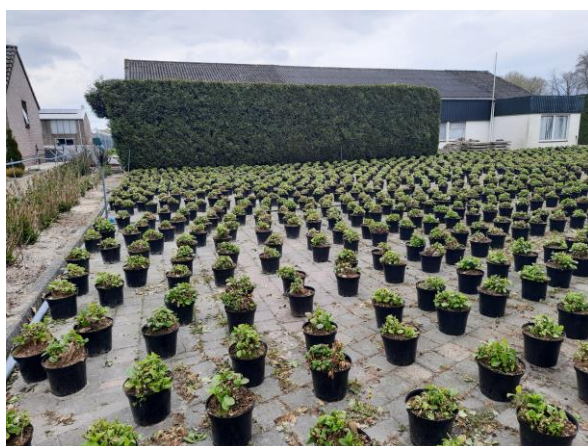
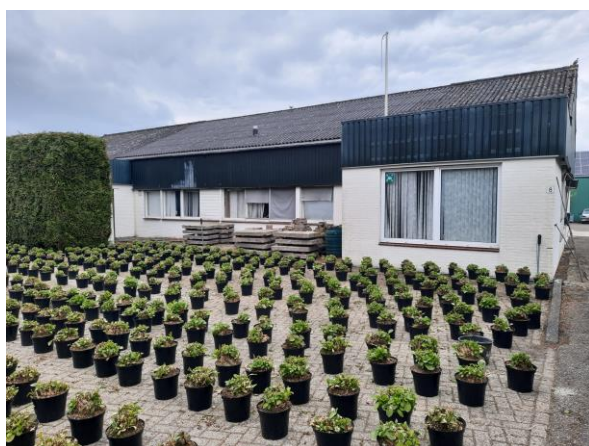
Foto's onderzoekslocatie

Op 19 april 2023 is een veldinspectie uitgevoerd. Hierbij is gelet op het terreingebruik en de aanwezigheid van ondergrondse tanks, stookplaatsen, (half)verhardingslagen, ophogingen, storthopen, dempingen, afgravingen en asbestverdacht materiaal op het terrein. Een fotoreportage van de onderzoekslocatie is opgenomen in bijlage 2. De locatie is deels bebouwd met een bedrijfspand (kantooruimte, kantine, kweekcellen). Ten noorden van de bebouwing is een grindverharding aanwezig. Aan de oostzijde bevinden zich stelconplaten. Op deze stelconplaten bevindt zich een gastank. Ten zuiden van de bebouwing bevindt zich de inrit naar de glastuinbouwkas welke ten oosten van de stelconplaten aanwezig is.

Deze inrit is voorzien van een asfaltverharding. Ten westen van de bebouwing is de locatie voorzien van een tegelverharding. Aan de straatzijde bevindt zich een haag.

Er zijn geen waarnemingen gedaan die wijzen op de aanwezigheid van bodemverontreinigingen of bronnen van verontreinigingen. Tijdens de veldinspectie is op het terrein geen asbestverdacht materiaal aangetroffen.
