# FLORA EN FAUNA CHECK

*Onderzoek naar het voorkomen van de kerkuil*

**Locatie:** Theresiakerk Carmelietenstraat 60 Waspik

**Rapportnummer:** 2022-BE-0339

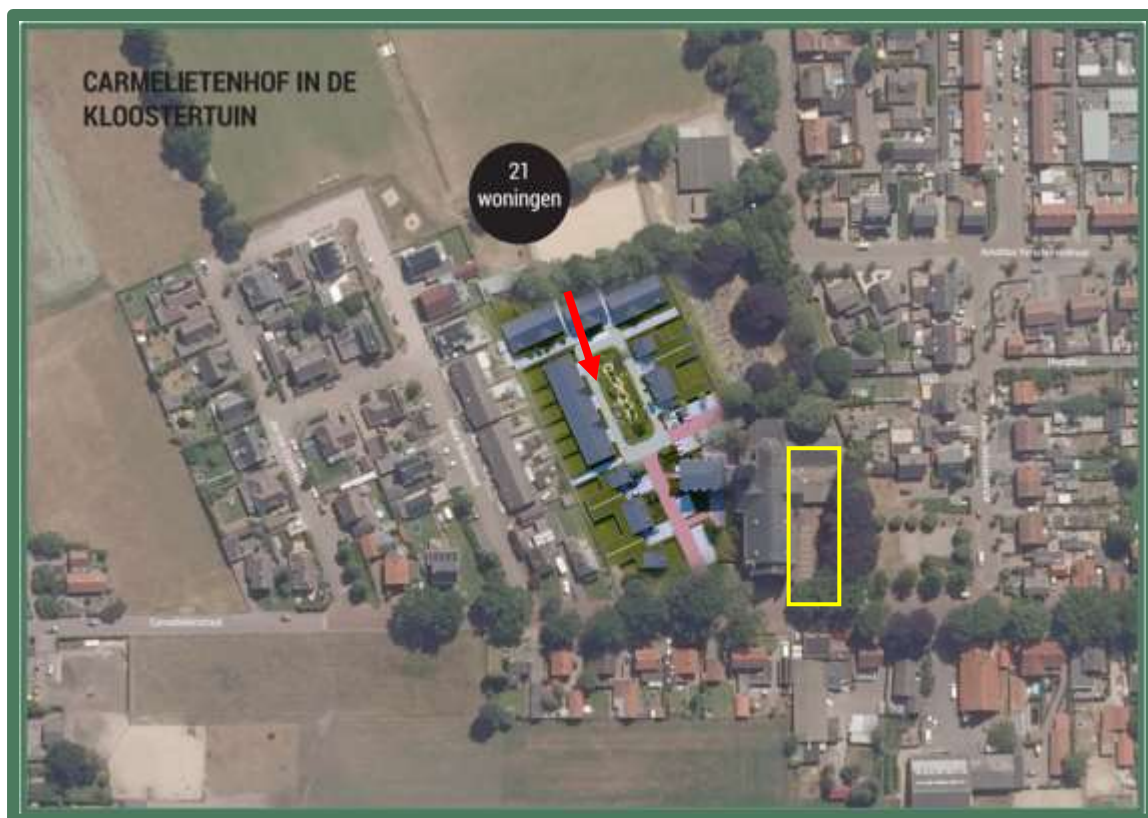
De Theresiakerk geel omkaderd ten opzichte van kloostertuin. Bron: NBArchitecten.nl

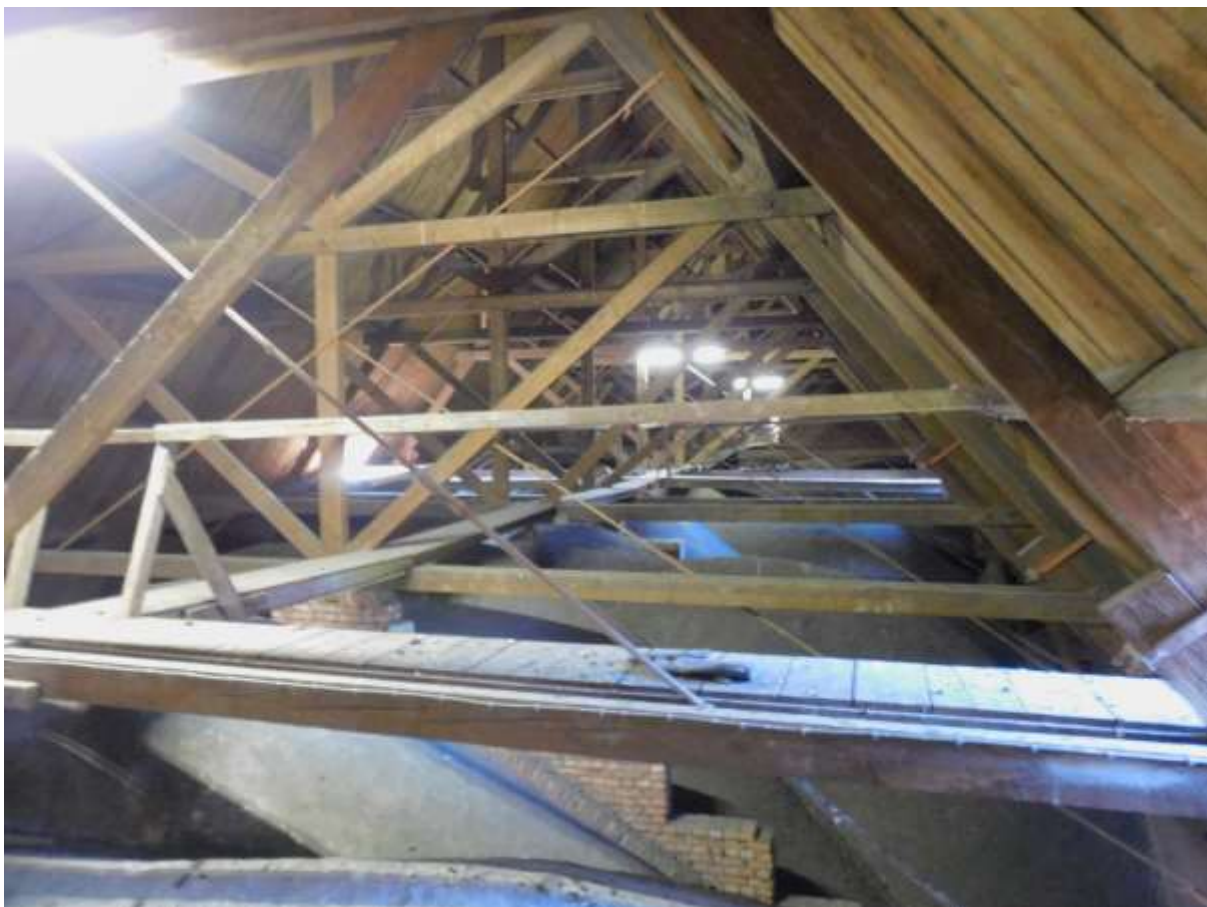
In de toren zijn geen waarnemingen gedaan van sporen van het voorkomen van uilen. Er zijn boven de gewelven van het schip van de kerk wel aanwijzingen gevonden van het voorkomen van de kerkuil in het verleden. De krijtsporen waren nog goed zichtbaar, ondanks dat deze volledig waren ingedroogd. Er lag een oude kerkuilenkast, welke niet gebruikt kon worden door uilen. Er zijn geen verse mestsporen aangetroffen. Ook zijn er geen braakballen of ruiveren waargenomen.

*Overzicht boven gewelven van de kerk*

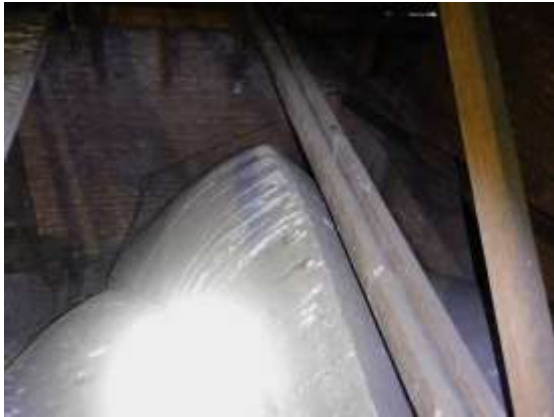
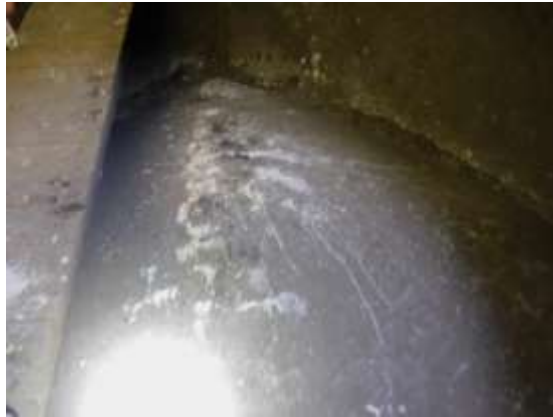
*Krijtsporen*

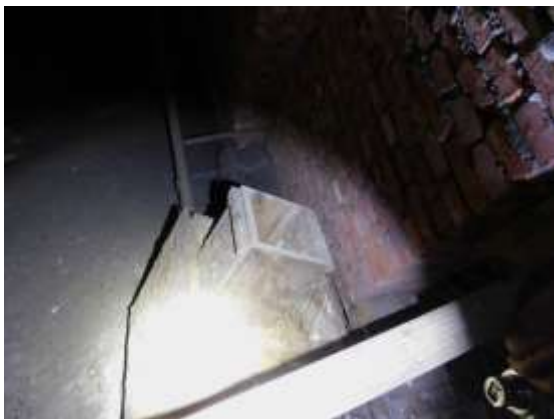
*Oude nestkast*

Aan de achterzijde van de gewelven, tegen de toren aan, lag een oude kast voor kerkuilen. Deze was vermoedelijk bevestigd in het raam richting het noorden. Waarom of wie deze kast verwijderd heeft is niet duidelijk. Ook de uilenwerkgroep was hiervan niet op de hoogte en hadden de Theresiakerk de laatste jaren niet bezocht of beoordeeld.

Op basis van deze voorgenomen plannen zullen er geen overtredingen te verwachten zijn ten aanzien van de Wet natuurbescherming voor alle soortgroepen flora en fauna. De soorten worden niet verstoord. De biotopen blijven behouden. Een nadere inventarisatie van soorten is daarom niet nodig. Het voorkomen van de kerkuil is geheel uit te sluiten. Er zijn geen geschikte ingangen voor de uil. In samenspraak met de uilenwerkgroep is overlegd om de kerkuilenkast, welke in het verleden uit een raam boven het schip van de kerk geplaatst was te herstellen.
