## Verkenkend en aanvullend bodemonderzoek

### Veerstraat 1 te Waspik

MM21063

2-6-2021

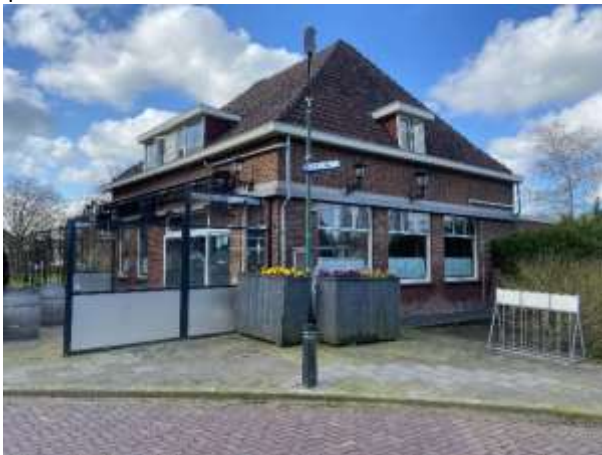
Figuur 8: Overzichtsfoto onderzoeklocatie voorzijde

Bij de locatie inspectie zijn geen bijzonderheden waargenomen. De onderzoekslocatie werd aangetroffen zoals op basis van het vooronderzoek kon worden verwacht.
