**Opdrachtgever:** Pouderoyen Compagnons, de heer M. Koopman  
**Opdrachtnummer:** N.v.t.  
**Uit naam van:** N.v.t.  
**Gebouwfunctie:** Schuur  
**Onderzocht:** Gehele bouwwerk  
**Adres:** Kerkeinde 4  
**Plaats:** 4254 LC Sleeuwijk  
**Projectnummer:** 2014397  
**Versienummer:** 0  
**Uitgevoerd door:** De heer S. Gringhuis  
**DIA certificaat:** 51E-200914-410586

X Type A, volledig

X Risicobeoordeling ten behoeve van sloop en verbouw (SMA-rt)

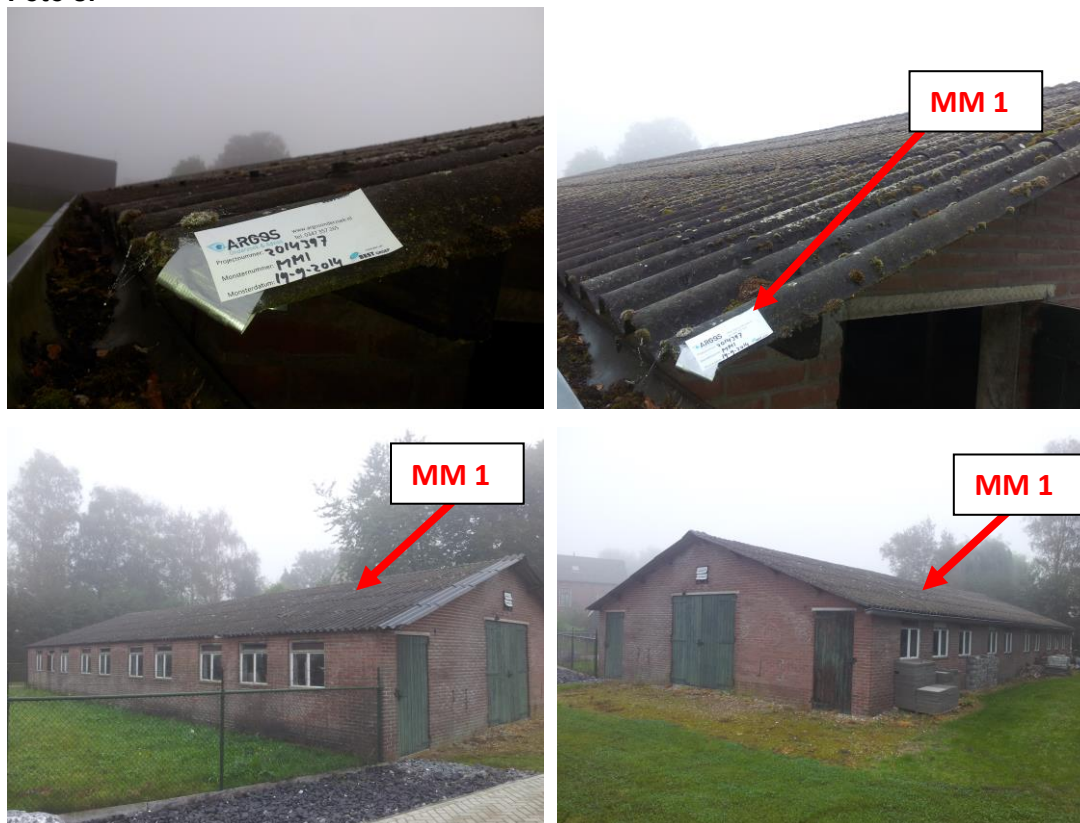
| Bronnummer 1 | Golfplaten |

| Bronnummer 1 | Golfplaten |
|---|---|
| Monsternummer | MM 1 |
| Hoeveelheid asbest | Ca. 250 m <sup>2</sup> |
| Locatie | Schuur, dak |
| Soort asbest | Chrysotiel 10-15%, Crocidoliet 0,1-2% |
| Beschadiging | Oppervlakkig beschadigd (geen scheuren en/of gaten) |
| Verwerking | Weinig tot matig verweerd (weinig zichtbare erosie) |
| Bevestiging | Geschroefd |

| Bronnummer 1 | Golfplaten |
|---|---|
| Verwijdermethode | Buitensanering met afhankelijke adembescherming |

| Bronnummer | Saneringsadvies* | Verontreiniging (ja/nee) |
|---|---|---|
| 1 | Te zijner tijd, maar voor renovatie of sloop | Nee |

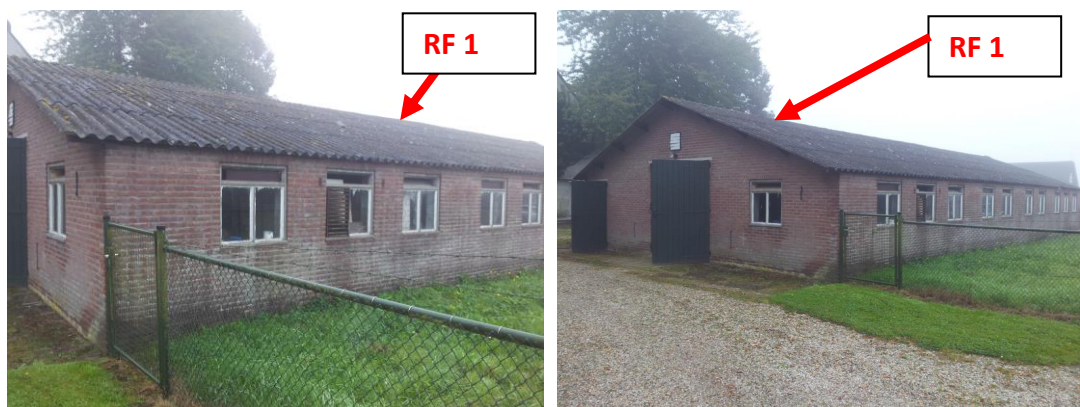
| Bronnummer 2 | Vormstuk (nokvorst) |

| Bronnummer 2 | Vormstuk (nokvorst) |
|---|---|
| Monsternummer | RF 1 (conform MM 1) |
| Hoeveelheid asbest | Ca. 21 m <sup>1</sup> |
| Locatie | Schuur, dak |
| Soort asbest | Chrysotiel 10-15%, Crocidoliet 0,1-2% |
| Beschadiging | Niet beschadigd (oppervlak intact, geen scheuren en gaten) |
| Verwerking | Weinig tot matig verweerd (weinig zichtbare erosie) |
| Bevestiging | Geschroefd |

| Bronnummer 2 | Vormstuk (nokvorst) |
|---|---|
| <b>Verwijdermethode</b> | <b>Buitensanering met afhankelijke adembescherming</b> |

| Bronnummer | Saneringsadvies* | Verontreiniging (ja/nee) |
|---|---|---|
| 2 | Te zijner tijd, maar voor renovatie of sloop | Nee |
