## Asbestinventarisatie rapport TYPE A CONFORM SC-540

**Onderzoek betreft:**  
**Sloop / renovatie van een stal en berging**  
**Vijcie 18 te Sleeuwijk**

**Projectnummer:** 2015-R535  
**Datum uitvoering:** 16 juni 2015  
**Opdrachtgever:** Adviesbureau Mol- van Zelst

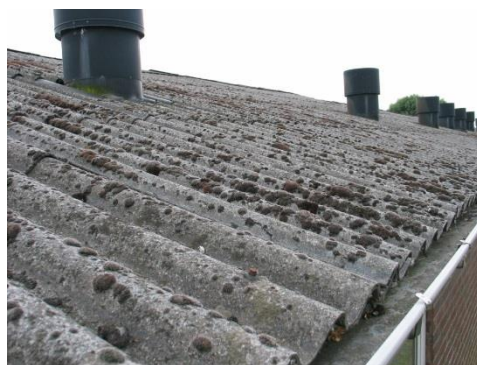
| FBC ID | Mon-ster code | Foto-nr. | Omschrijving materiaal | Locatie | Geschatte opp. m <sup>2</sup> / m <sup>2</sup><br>Aantal / Ø | Bevestiging/<br>Bereikbaarheid | Analysesresultaat | Spoedige sanering noodzakelijk i.v.m. slechte staat of beschadiging | Risico Klasse | Verwijdering |
|---|---|---|---|---|---|---|---|---|---|---|
| Bron 1:<br>401093 | M1 | 5, 6 | Golfplaat | Dak varkensstal deels onderzijde geïsoleerd | $45 \times 11.50 = 517.50$<br>$45 \times 11.50 = 517.50$<br>$7.00 \times 8.00 = 56.00$<br>$45 \times 2.90 = 130.50$<br>$3.90 \times 5.00 = 19.50$<br>$1241.00 \times 1.2 = 1489.20 \text{ m}^2$ | Buiten,<br>geschroefd<br><br>Bereikbaarheid is goed / matig | 10-15% Chrysotiel en 2-5% Crocidoliet hechtgebonden | Nee | 2 | Zie bijlage SMA-rt |

Foto 5: Bron 1, golfplaat M1.

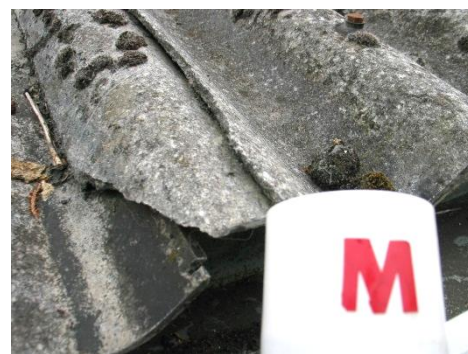
Foto 6: Bron 1, monstername golfplaat M1.

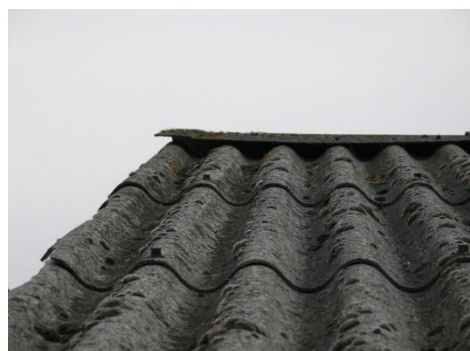
| FBC ID | Mon-ster code | Foto-nr. | Omschrijving materiaal | Locatie | Geschatte opp. m <sup>2</sup> / m <sup>2</sup><br>Aantal / Ø | Bevestiging/<br>Bereikbaarheid | Analysesresultaat | Spoedige sanering noodzakelijk i.v.m. slechte staat of beschadiging | Risico Klasse | Verwijdering |
|---|---|---|---|---|---|---|---|---|---|---|
| Bron 2:<br>401093 | VGA M1 | 7 | Nokvorsten op golfplaat | Op dak varkensstal | $45.00 \times 0.50 = 22.50$<br>$45.00 \times 0.50 = 22.50$<br>$7.00 \times 0.50 = 3.50$<br>Totaal = 48.50 m <sup>2</sup> | Buiten,<br>geschroefd<br><br>Bereikbaarheid is goed / matig | 10-15% Chrysotiel en 2-5% Crocidoliet hechtgebonden | Nee | 2 | Zie bijlage SMA-rt |

Foto 7: Bron 2, nokvorsten golfplaat VGA M1.

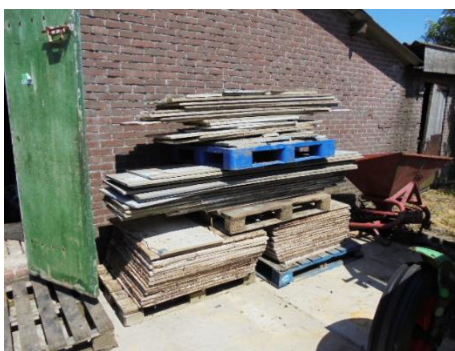
| FBC ID | Mon-ster code | Foto-nr. | Omschrijving materiaal | Locatie | Geschatte opp. m <sup>2</sup> / m <sup>2</sup><br>Aantal / Ø | Bevestiging/<br>Bereikbaarheid | Analysesresultaat | Spoedige sanering noodzakelijk i.v.m. slechte staat of beschadiging | Risico Klasse | Verwijdering |
|---|---|---|---|---|---|---|---|---|---|---|
| Bron 3:<br>401094 | M2 | 8, 9 | Vlakke beplating | Buiten achter varkensstal op pallet | $1.00 \times 1.00 = 1.00$<br>$\times 35 \text{ stuks} = 35.00 \text{ m}^2$<br>$0.60 \times 1.80 = 1.08$<br>$\times 30 \text{ stuks} = 32.40 \text{ m}^2$ | Buiten,<br>los<br><br>Bereikbaarheid is goed | 10-15% Chrysotiel hechtgebonden | Ja | 2 | Zie bijlage SMA-rt |

Foto 8: Bron 3, vlakke beplating M2.

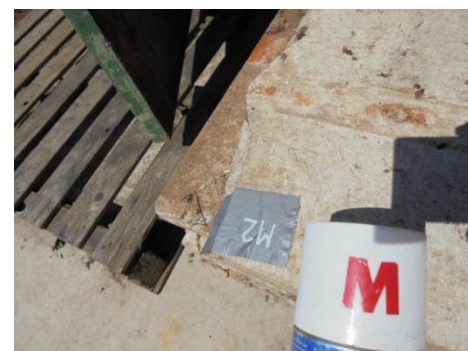
Foto 9: Bron 3, monstername vlakke beplating M2.

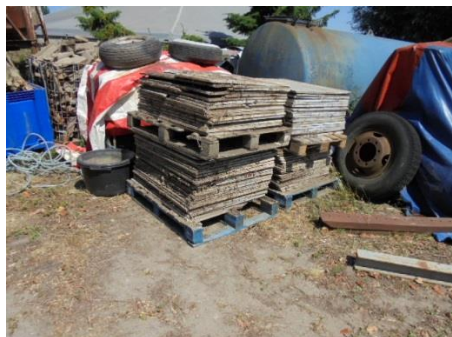
| FBC ID | Mon-ster code | Foto-nr. | Omschrijving materiaal | Locatie | Geschatte opp. m <sup>2</sup> / m <sup>2</sup><br>Aantal / Ø | Bevestiging/<br>Bereikbaarheid | Analysesresultaat | Spoedige sanering noodzakelijk i.v.m. slechte staat of beschadiging | Risico Klasse | Verwijdering |
|---|---|---|---|---|---|---|---|---|---|---|
| Bron 4:<br>401095 | M3 | 10, 11 | Vlakke beplating | Buiten op pallet voor schuur 2 | Zie foto's | Buiten,<br>los<br><br>Bereikbaarheid is goed | <0,1% geen asbest | Nee | N.v.t. | Zie bijlage SMA-rt |

Foto 10: Bron 4, vlakke beplating M3.

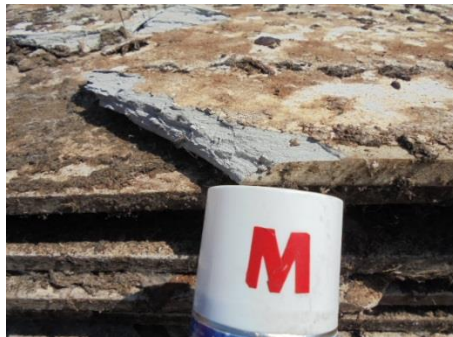
Foto 11: Bron 4, monstername vlakke beplating M3.

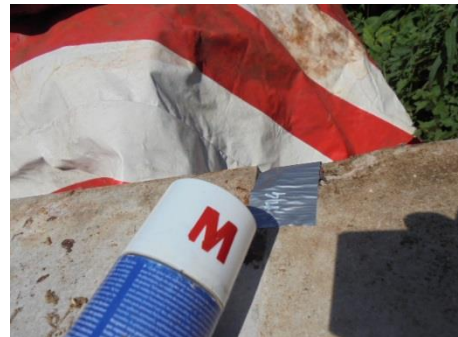
| FBC ID | Mon-ster code | Foto-nr. | Omschrijving materiaal | Locatie | Geschatte opp. m <sup>2</sup> / m <sup>2</sup><br>Aantal / Ø | Bevestiging/<br>Bereikbaarheid | Analysesresultaat | Spoedige sanering noodzakelijk i.v.m. slechte staat of beschadiging | Risico Klasse | Verwijdering |
|---|---|---|---|---|---|---|---|---|---|---|
| Bron 5:<br>401096 | M4 | 12 | Vlakke beplating | Buiten op pallet voor schuur 2 | Zie foto's | Buiten,<br>los<br><br>Bereikbaarheid is goed | <0,1% geen asbest | Nee | N.v.t. | Zie bijlage SMA-rt |

Foto 12: Bron 5, vlakke beplating M4.

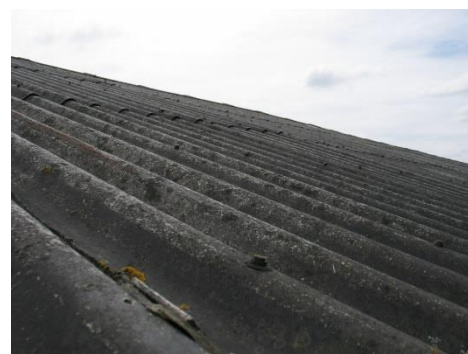
| FBC ID | Mon-ster code | Foto-nr. | Omschrijving materiaal | Locatie | Geschatte opp. m <sup>2</sup> / m <sup>2</sup> Aantal / Ø | Bevestiging/ Bereikbaarheid | Analyseresultaat | Spoedige sanering noodzakelijk i.v.m. slechte staat of beschadiging | Risico Klasse | Verwijdering |
|---|---|---|---|---|---|---|---|---|---|---|
| Bron 6: 401097 | M5 | 15, 16 | Golfplaat | Op dak magazijn / berging deels op houten balk, deels geïsoleerd | 18.40 x 27.20 = 500.48 x 1.2 = 600.58 m <sup>2</sup><br>15.20 x 6.00 = 91.20 x 1.2 = 109.44 m <sup>2</sup> | Buiten, geschroefd<br><br>Bereikbaarheid is goed / matig | 10-15% Chrysotiel hechtgebonden | Ja | 2 | Zie bijlage SMA-rt |

Foto 15: Bron 6, golfplaat M5.

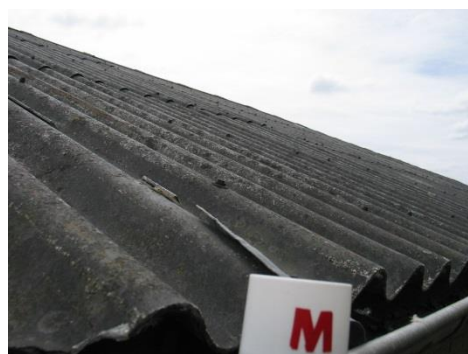
Foto 16: Bron 6, monstername golfplaat M5.
