AANVULLEND ECOLOGISCH ONDERZOEK  
HOF VAN PUTTE  
TE PUTTE  
GEMEENTE WOENSDRECHT

# Aanvullend ecologisch onderzoek Hof van Putte te Putte in de gemeente Woensdrecht

| <b>Rapportnummer</b> | 13063347 |

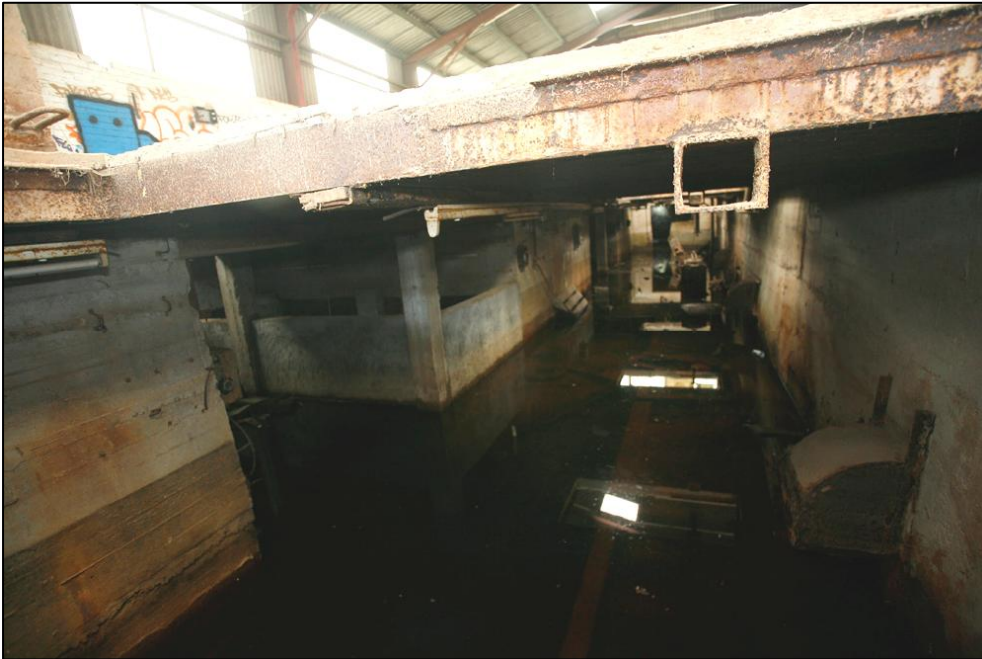
**Figuur 10.** Onder water staande kelder in hal 1.

In hal 1 werd gevlogen door drie gewone dwergvleermuizen. Rond middernacht werden er twee vliegende gewone dwergvleermuizen gezien in de kelder van hal 1. Daarnaast waren er grootoren actief. Naarmate de nacht vorderde zwermde deze in hal 4 en 5. Het betrof in ieder geval vier dieren. Ze zijn een half uur zwermend waargenomen waarna ze in de hal verdwenen. Naast de zwermende grootoren zijn er andere aanwijzingen gevonden voor het gebruik van de hallen door deze soort. Op twee verschillende plaatsen zijn vleugels van nachtvinders en keutels gevonden: op de verdieping in hal 5 en op de begane grond bij de toiletten in hal 4.

De kelders onder hal 1 zijn nauwkeurig geïnspecteerd op de aanwezigheid van overwinterende vleermuizen. Er zijn geen vleermuizen aangetroffen. De kelders konden goed geïnspecteerd worden, alle holtes en spleten zijn met een endoscoop of spiegel onderzocht. In de kelders was meer tocht aanwezig dan tevoren verwacht werd, dit werd onder andere veroorzaakt doordat aan het begin en aan het einde van de kelders openingen naar de buitenlucht aanwezig waren.

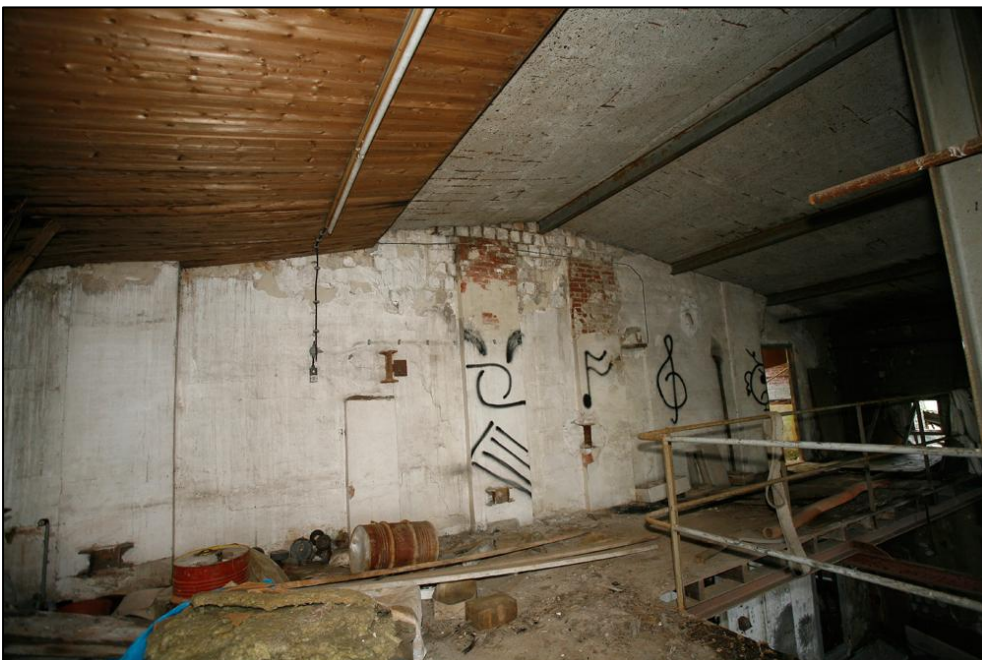
**Figuur 11.** Verdieping in hal 5. Bij de muur onder de daknok en onder de houten plafondbetimmering liggen keutels van grootoorvleermuizen en afgebeten vleugels van nachtvinders. Tevens de plek waar zwermende grootoorvleermuizen werden waargenomen.

Grootoorvleermuizen maken gebruik van twee locaties binnen de onderzoekslocatie: hal 4 en hal 5. Ze gebruiken het plafond achter de houten betimmering in beide hallen en in hal 5 zitten ze daarnaast in de gevelnok. Het betreft hier paarverblijfplaatsen van deze soort. In de overgang van hal 1 naar hal 2 heeft een gewone dwergvleermuis een zomerverblijfplaats. De bebouwing is niet vorstvrij, en daardoor niet geschikt als winterverblijfplaats voor vleermuizen. Uit een inspectie van de kelders onder hal 1 tijdens de winter is gebleken dat deze kelders geen functie hebben als winterverblijfplaats.

In hal 4 en 5 op de onderzoekslocatie zijn twee paarverblijfplaatsen van drie respectievelijk zes grootoorvleermuizen aanwezig. Op basis van de geluidswaarnemingen is het niet mogelijk om vast te stellen om welke soort grootoorvleermuis het hier gaat, de gewone grootoorvleermuis of de grijze grootoorvleermuis. In de overgang van hal 1 naar hal 2 heeft een gewone dwergvleermuis een zomerverblijfplaats. Het groen rond de bebouwing op de onderzoekslocatie fungeert als foerageergebied voor circa vier gewone dwergvleermuizen. Het betreft hier echter geen essentieel foerageergebied.

De bebouwing op de onderzoekslocatie wordt grondig gerenoveerd en deels gesloopt. Hierdoor zullen de verblijfplaatsen van vleermuizen vernietigd worden. Dit betekent een overtreding van de Flora- en faunawet. Een ontheffingsaanvraag is aan de orde.

1. alternatieve verblijfplaatsen garanderen voor de periode tussen de sloop en de realisatie van de nieuwe situatie;
2. bebouwing voor de ingreep ongeschikt maken voor vleermuizen;
3. controleronde(s) om afwezigheid van vleermuizen op moment van ingreep aan te tonen;
4. slopen in de minst kwetsbare periode;
5. in de nieuwe situatie duurzame verblijfsmogelijkheden voor vleermuizen creëren.

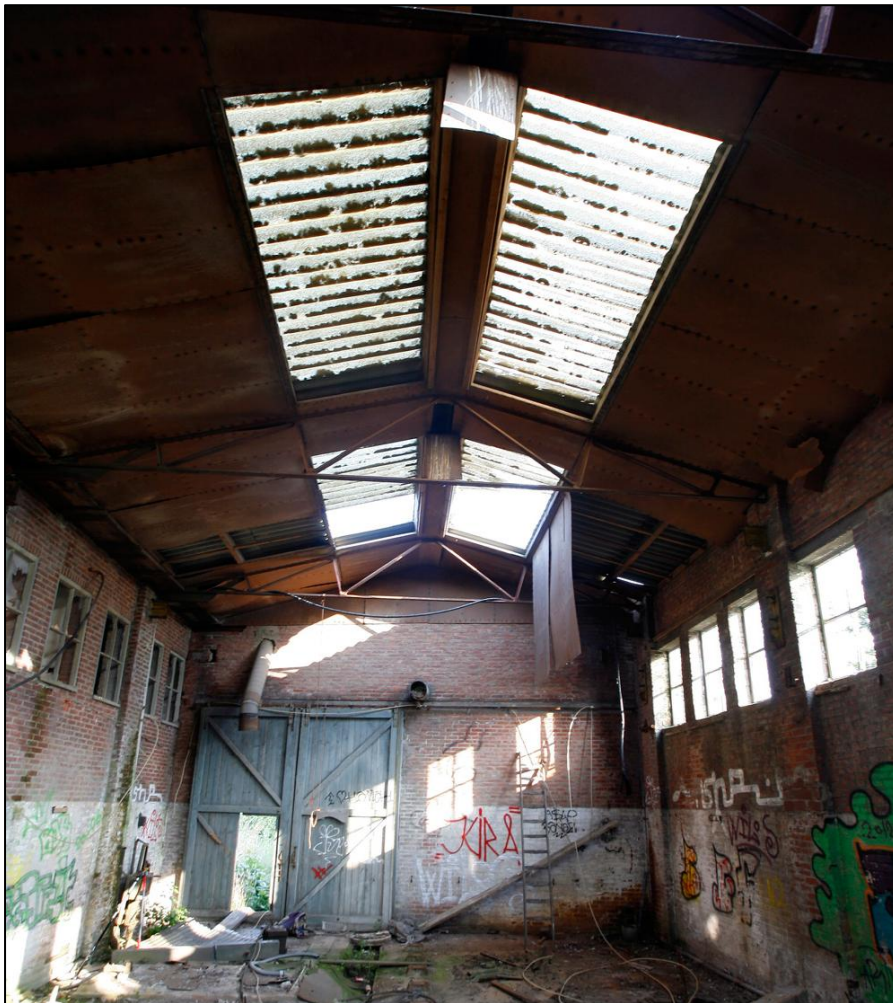
**Figuur 12.** Hal 3 met dak met beplating. Uitwerpselen van kerkuil zichtbaar op platen en grond. Hier werden tevens braakballen gevonden.

Tijdens de eerste inventarisatieronde werden in hal 3 al sporen van een kerkuil gevonden in de vorm van braakballen. Deze lagen onder een afgesloten daknok. Op de grond en op een loshangende dakplaat zaten tevens uitwerpselen (zie afbeelding 12). De braakballen zijn verwijderd en de grond is aangeveegd om te kijken of bij het volgende bezoek weer nieuwe sporen te vinden zouden zijn. Dit was bij het tweede bezoek het geval. Ook werd de kerkuil gezien tijdens het uitvliegen in de schemer. Ook tijdens alle andere bezoeken werd de kerkuil gezien en werden er steeds weer nieuwe sporen gevonden. Middels het gebruik van een endoscoop kon worden uitgesloten dat het hier een nest-plaats betrof. Het gaat hier om een roestplaats van een solitaire kerkuil.

In hal 3 is een roestplaats van een solitaire kerkuil aangetroffen. De aanwezigheid van een nest is uitgesloten.

De kans bestaat natuurlijk dat de kerkuil volgend broedseizoen een partner vindt en op de onderzoekslocatie gaat nestelen. Dit dient volgend jaar gecontroleerd te worden.

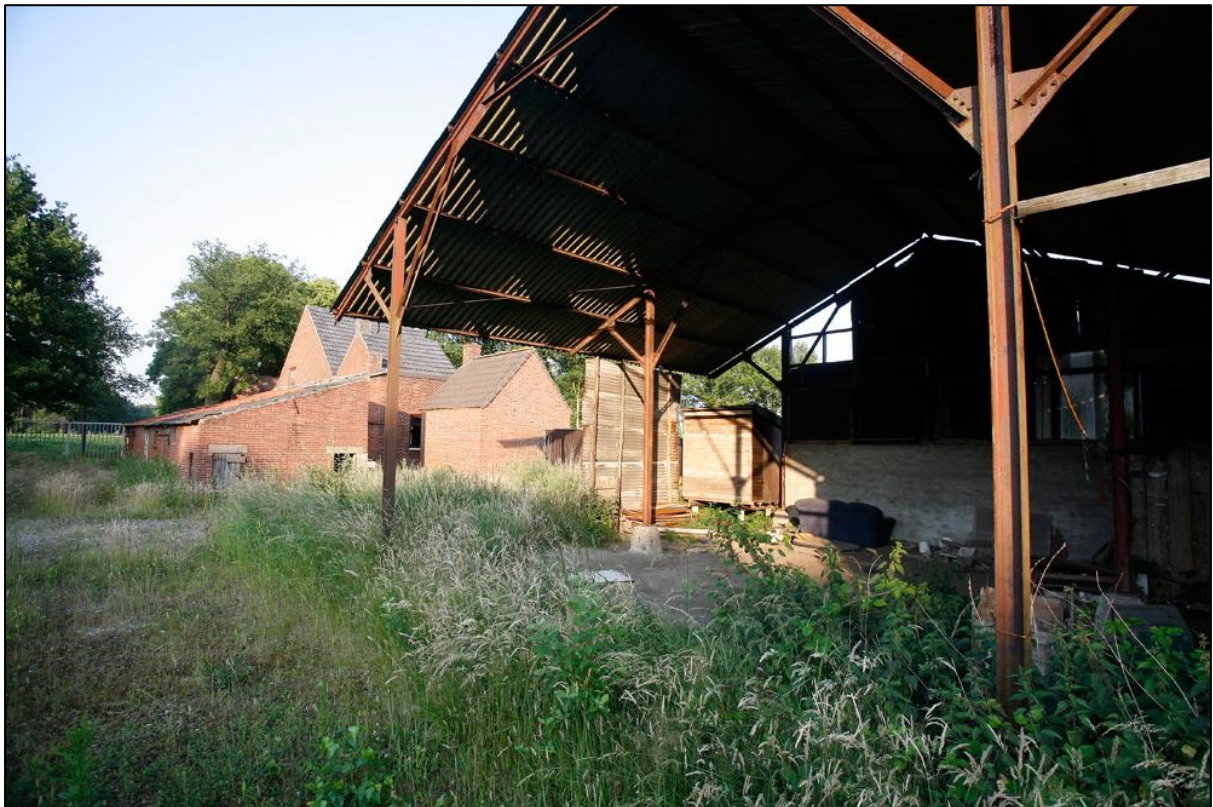
**Figuur 13.** Het woonhuis met rechts de open schuur. In de schuur werden braakballen van een steenuil gevonden.

Tijdens de tweede inventarisatieronde werden enkele braakballen van een steenuil aangetroffen in de schuur naast het huis (zie figuur 13). Deze werden net als bij de kerkuil verwijderd om bij de volgende ronde te controleren of er nieuwe braakballen zouden liggen en dus of het gebruik van de schuur recent is. Dat was bij alle volgende bezoeken het geval. De steenuil zelf is niet waargenomen, waarschijnlijk maakt hij niet permanent gebruik van de schuur. Er is geen nest aangetroffen van de steenuil en bij aanvang van het onderzoek waren er slechts een gering aantal braakballen aanwezig, hetgeen ook niet wijst op een broedgeval op die locatie. De conclusie is dat het hier gaat om een incidentele roestplaats van een solitaire steenuil.

In de open schuur naast het woonhuis op de onderzoekslocatie is een roestplaats van een solitaire steenuil aangetroffen. Er zijn geen aanwijzingen gevonden voor een nest of broedgeval.

Ook hier bestaat de kans dat de steenuil volgend broedseizoen een partner vindt en op de onderzoekslocatie gaat nestelen. Dit dient volgend jaar gecontroleerd te worden.
