# Rapportage milieuhygiënisch vooronderzoek bodem

## Abdijlaan 16 te Huijbergen

| <b>Rapportnummer</b> | 8935.001 |

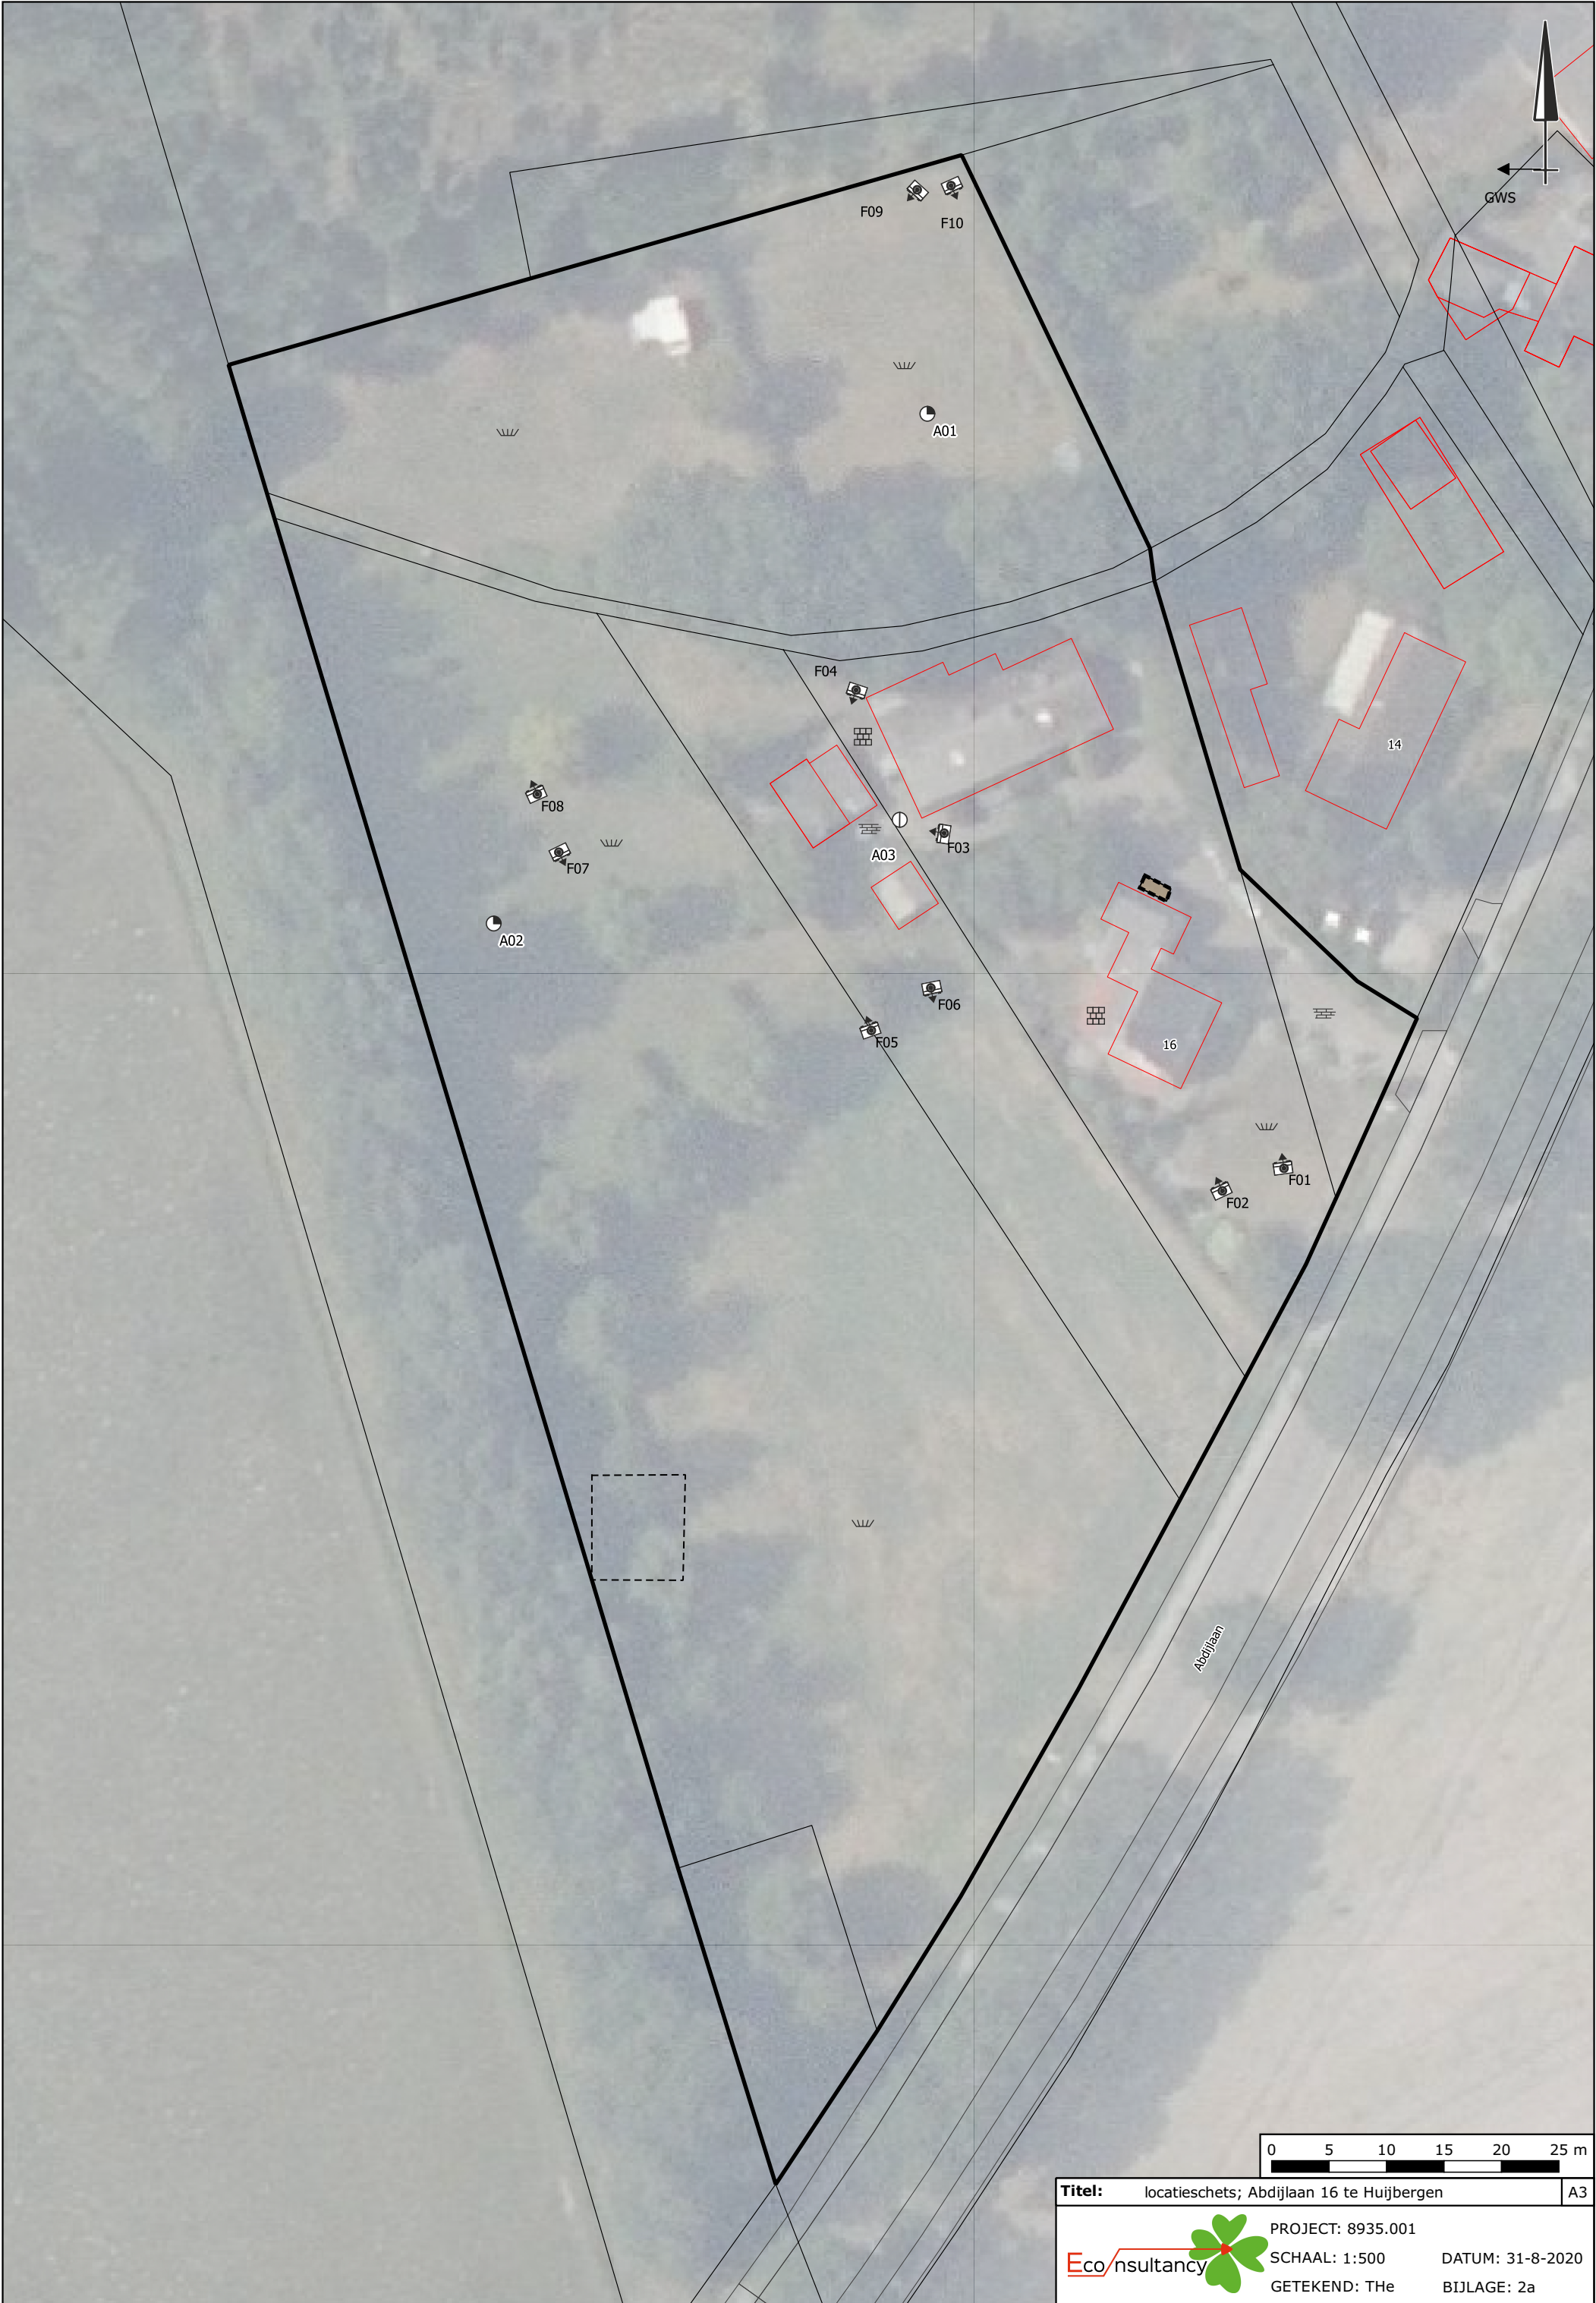
De huidige eigenaar heeft bij de voormalige eigenaar achterhaald waar deze gelegen zou hebben. De locatie van de voormalige ondergrondse tank is weergegeven op bijlage 2a.

In bijlage 2a is de huidige situatie op een locatieschets weergegeven. Bijlage 2b bevat enkele foto's van de onderzoekslocatie.
