## **Verkennend bodemonderzoek**

Laagstraat 3 te Ossendrecht

Projectnummer: 20192592  
Datum: 26 juni 2020

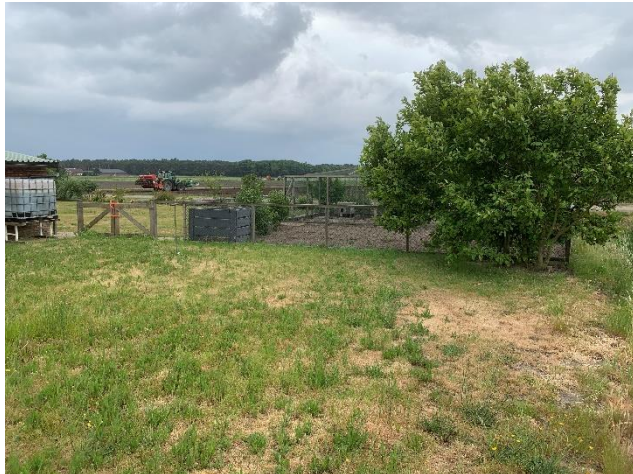
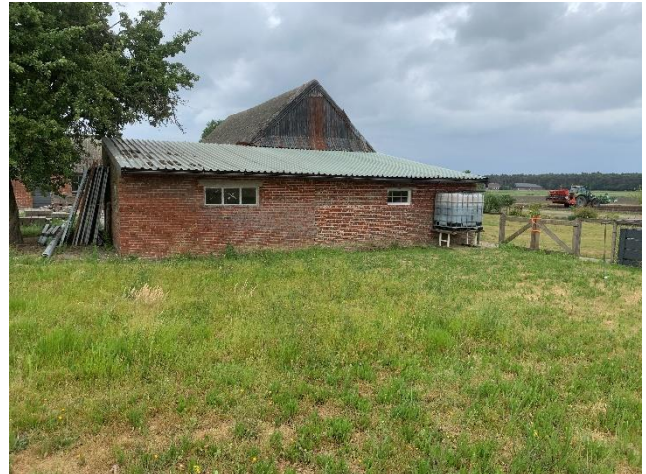
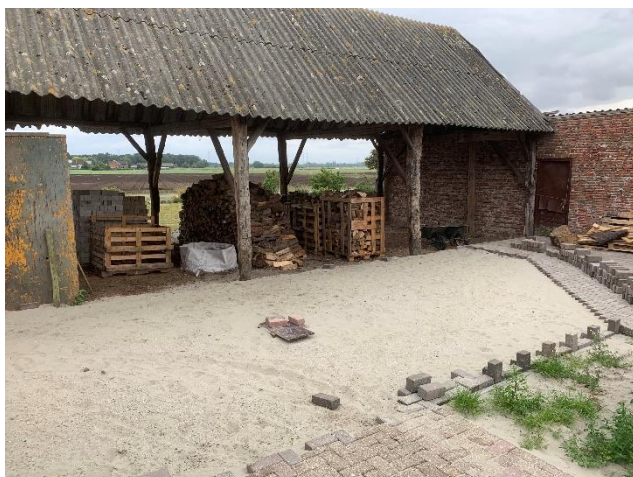
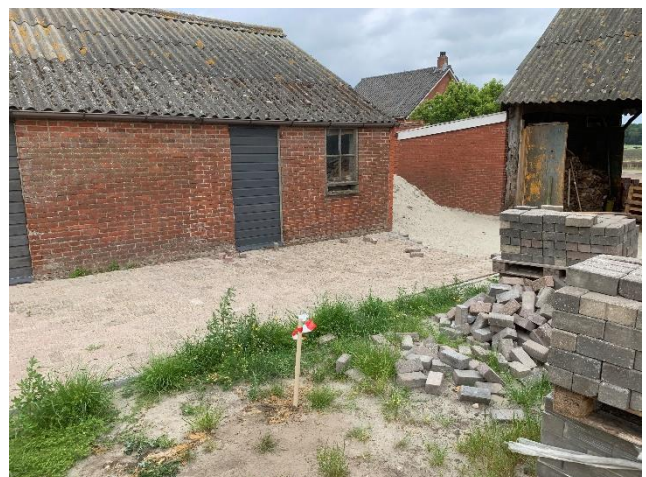
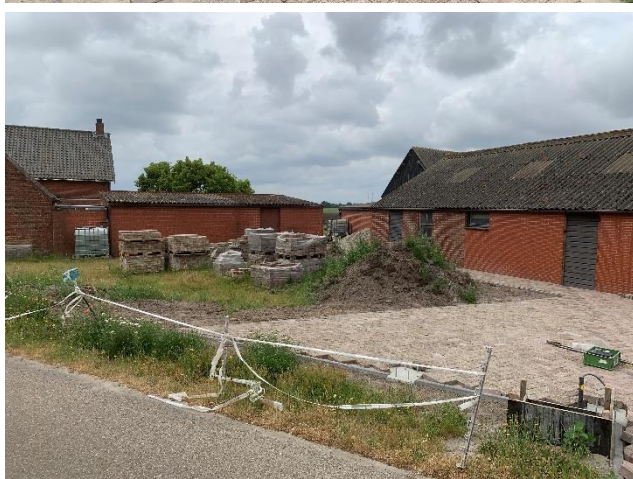
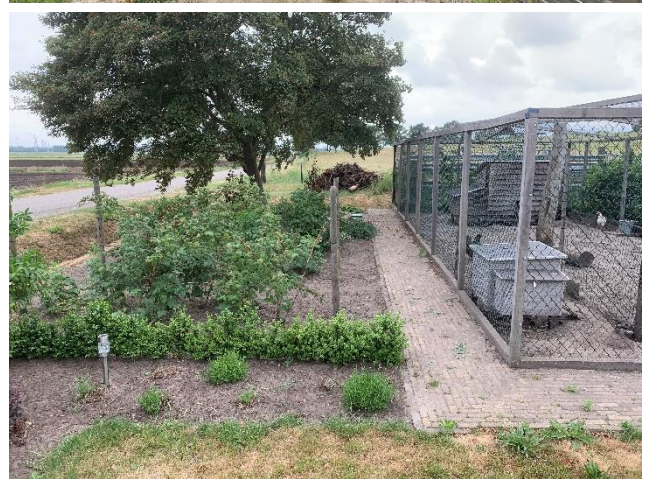
**Figuur 2: huidige situatie (6 foto's)**

Tijdens het inspecteren van het terrein bleek dat de aanwezige schuren op het terrein voorzien zijn van asbesthoudende daken. Eén van de schuren is tevens niet voorzien van een hemelwaterafvoer. Derhalve is de toplaag ter plaatse van de afwateringslijn verdacht op het voorkomen van asbest.

Echter is door de eigenaar van het perceel reeds de toplaag afgegraven en afgevoerd (particulier). Vervolgens is hier straatzand aangebracht. Gedeeltelijk is hier reeds een klinkerverharding aangebracht. Aangezien de verdachte toplaag is verwijderd, is de locatie niet meer verdacht op het voorkomen van asbest. Op 10 juni 2020 is hierover contact geweest met de heer M. (Marco) van den Hoek van de omgevingsdienst Midden- en West-Brabant. De heer van den Hoek heeft ingestemd dat de onderzoek naar asbest ter plaatse van de afwateringszone niet zinvol wordt geacht.

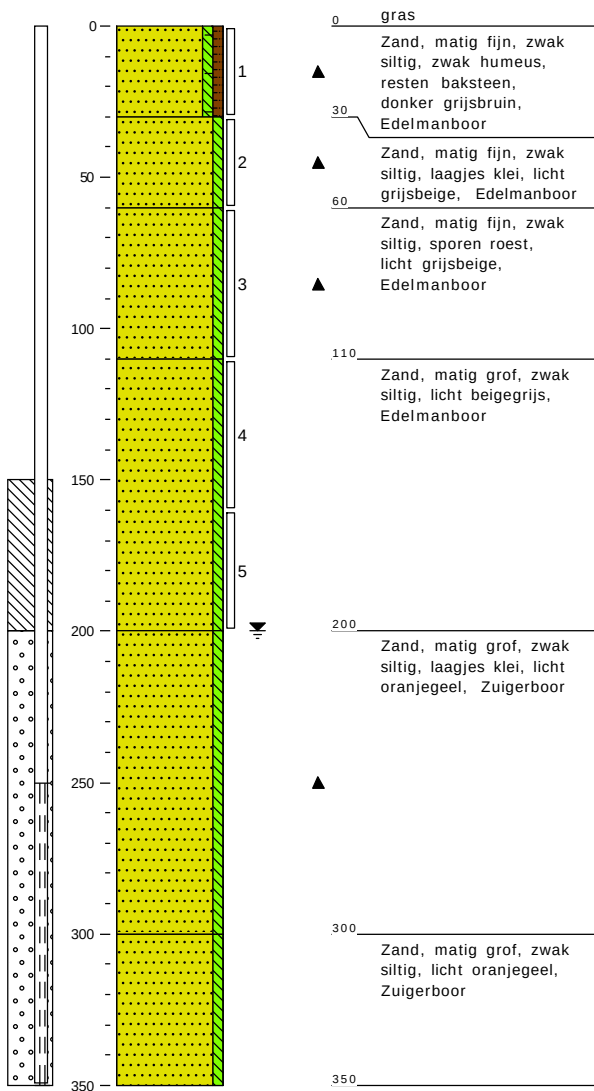
Ter plaatse van de onderzoekslocatie bestaat de boven- en ondergrond overwegend uit zwak humeus, zwak siltig, zeer tot matig fijn zand. Zintuiglijk zijn bij diverse boringen in de bovengrond bijmengingen met bakstenen waargenomen. Voor het overige zijn geen bijmengingen waargenomen of waarnemingen gedaan die kunnen duiden op een bodemverontreiniging. Specifiek wordt vermeld dat geen asbestverdacht materiaal is aangetroffen. Ter plaatse van de afwateringszone van de schuren zijn twee boringen verricht. Opgemerkt wordt dat tot 0,20 à 0,40 m-mv ophoogzand aanwezig is.

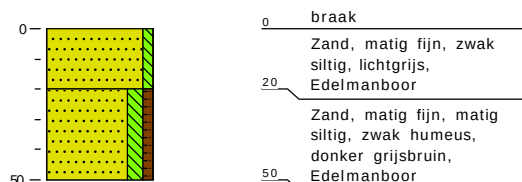
Boring 15

In afwijking tot de gekozen onderzoeksstrategie zijn twee boringen extra verricht ter plaatse van de schuur met asbestdak zonder hemelwaterafvoer naar aanleiding van het per abuis afgraven van de asbestverdachte grond. Hiermee kan worden aangetoond of ophoogzand is aangebracht en derhalve de asbestverdachte toplaag is afgegraven.
