**Verkennd bodem- en asbestonderzoek**

Putseweg 25 te  
Ossendrecht

15 februari 2022

20211587/KVUG

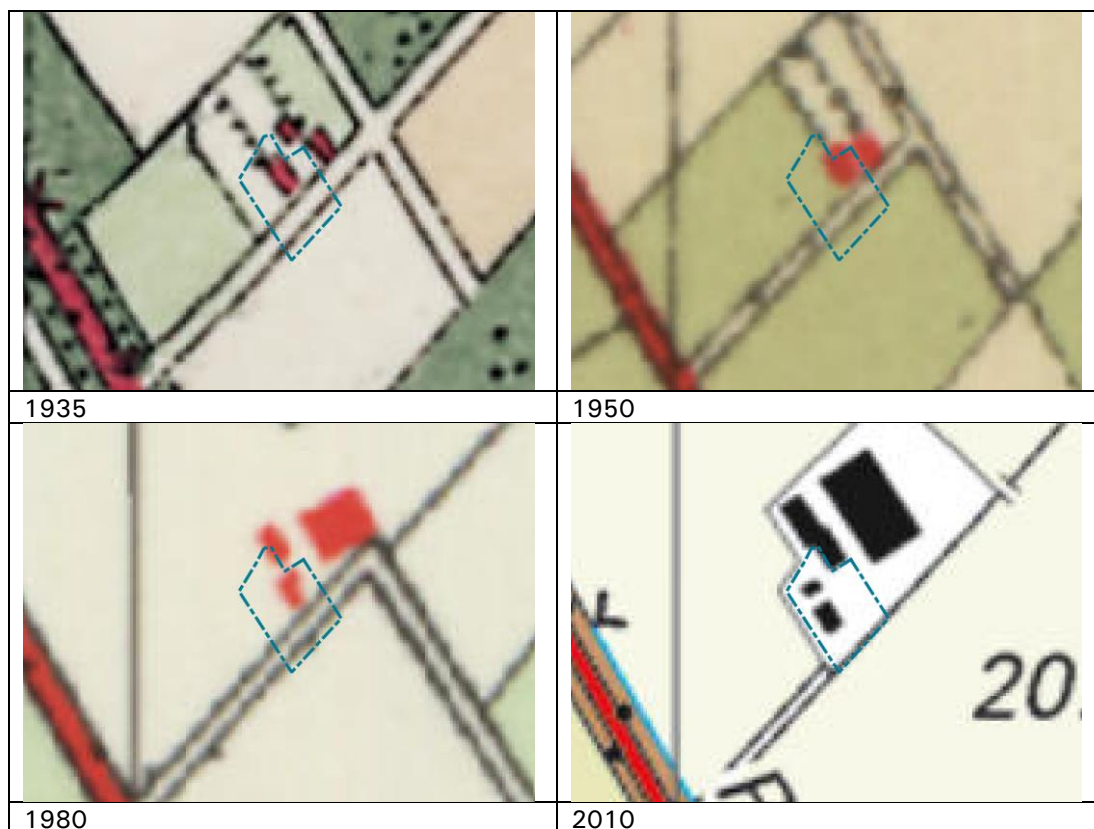
Afbeelding 2.2: historische kaarten met in blauw locatiegrenzen (bron: 2)

Hieruit blijkt dat de locatie al geruime tijd in gebruik is geweest als agrarische locatie met diverse opstallen. In 2019 zijn de diverse opstallen gesloopt met uitzondering van de westelijk gelegen woning en garage.

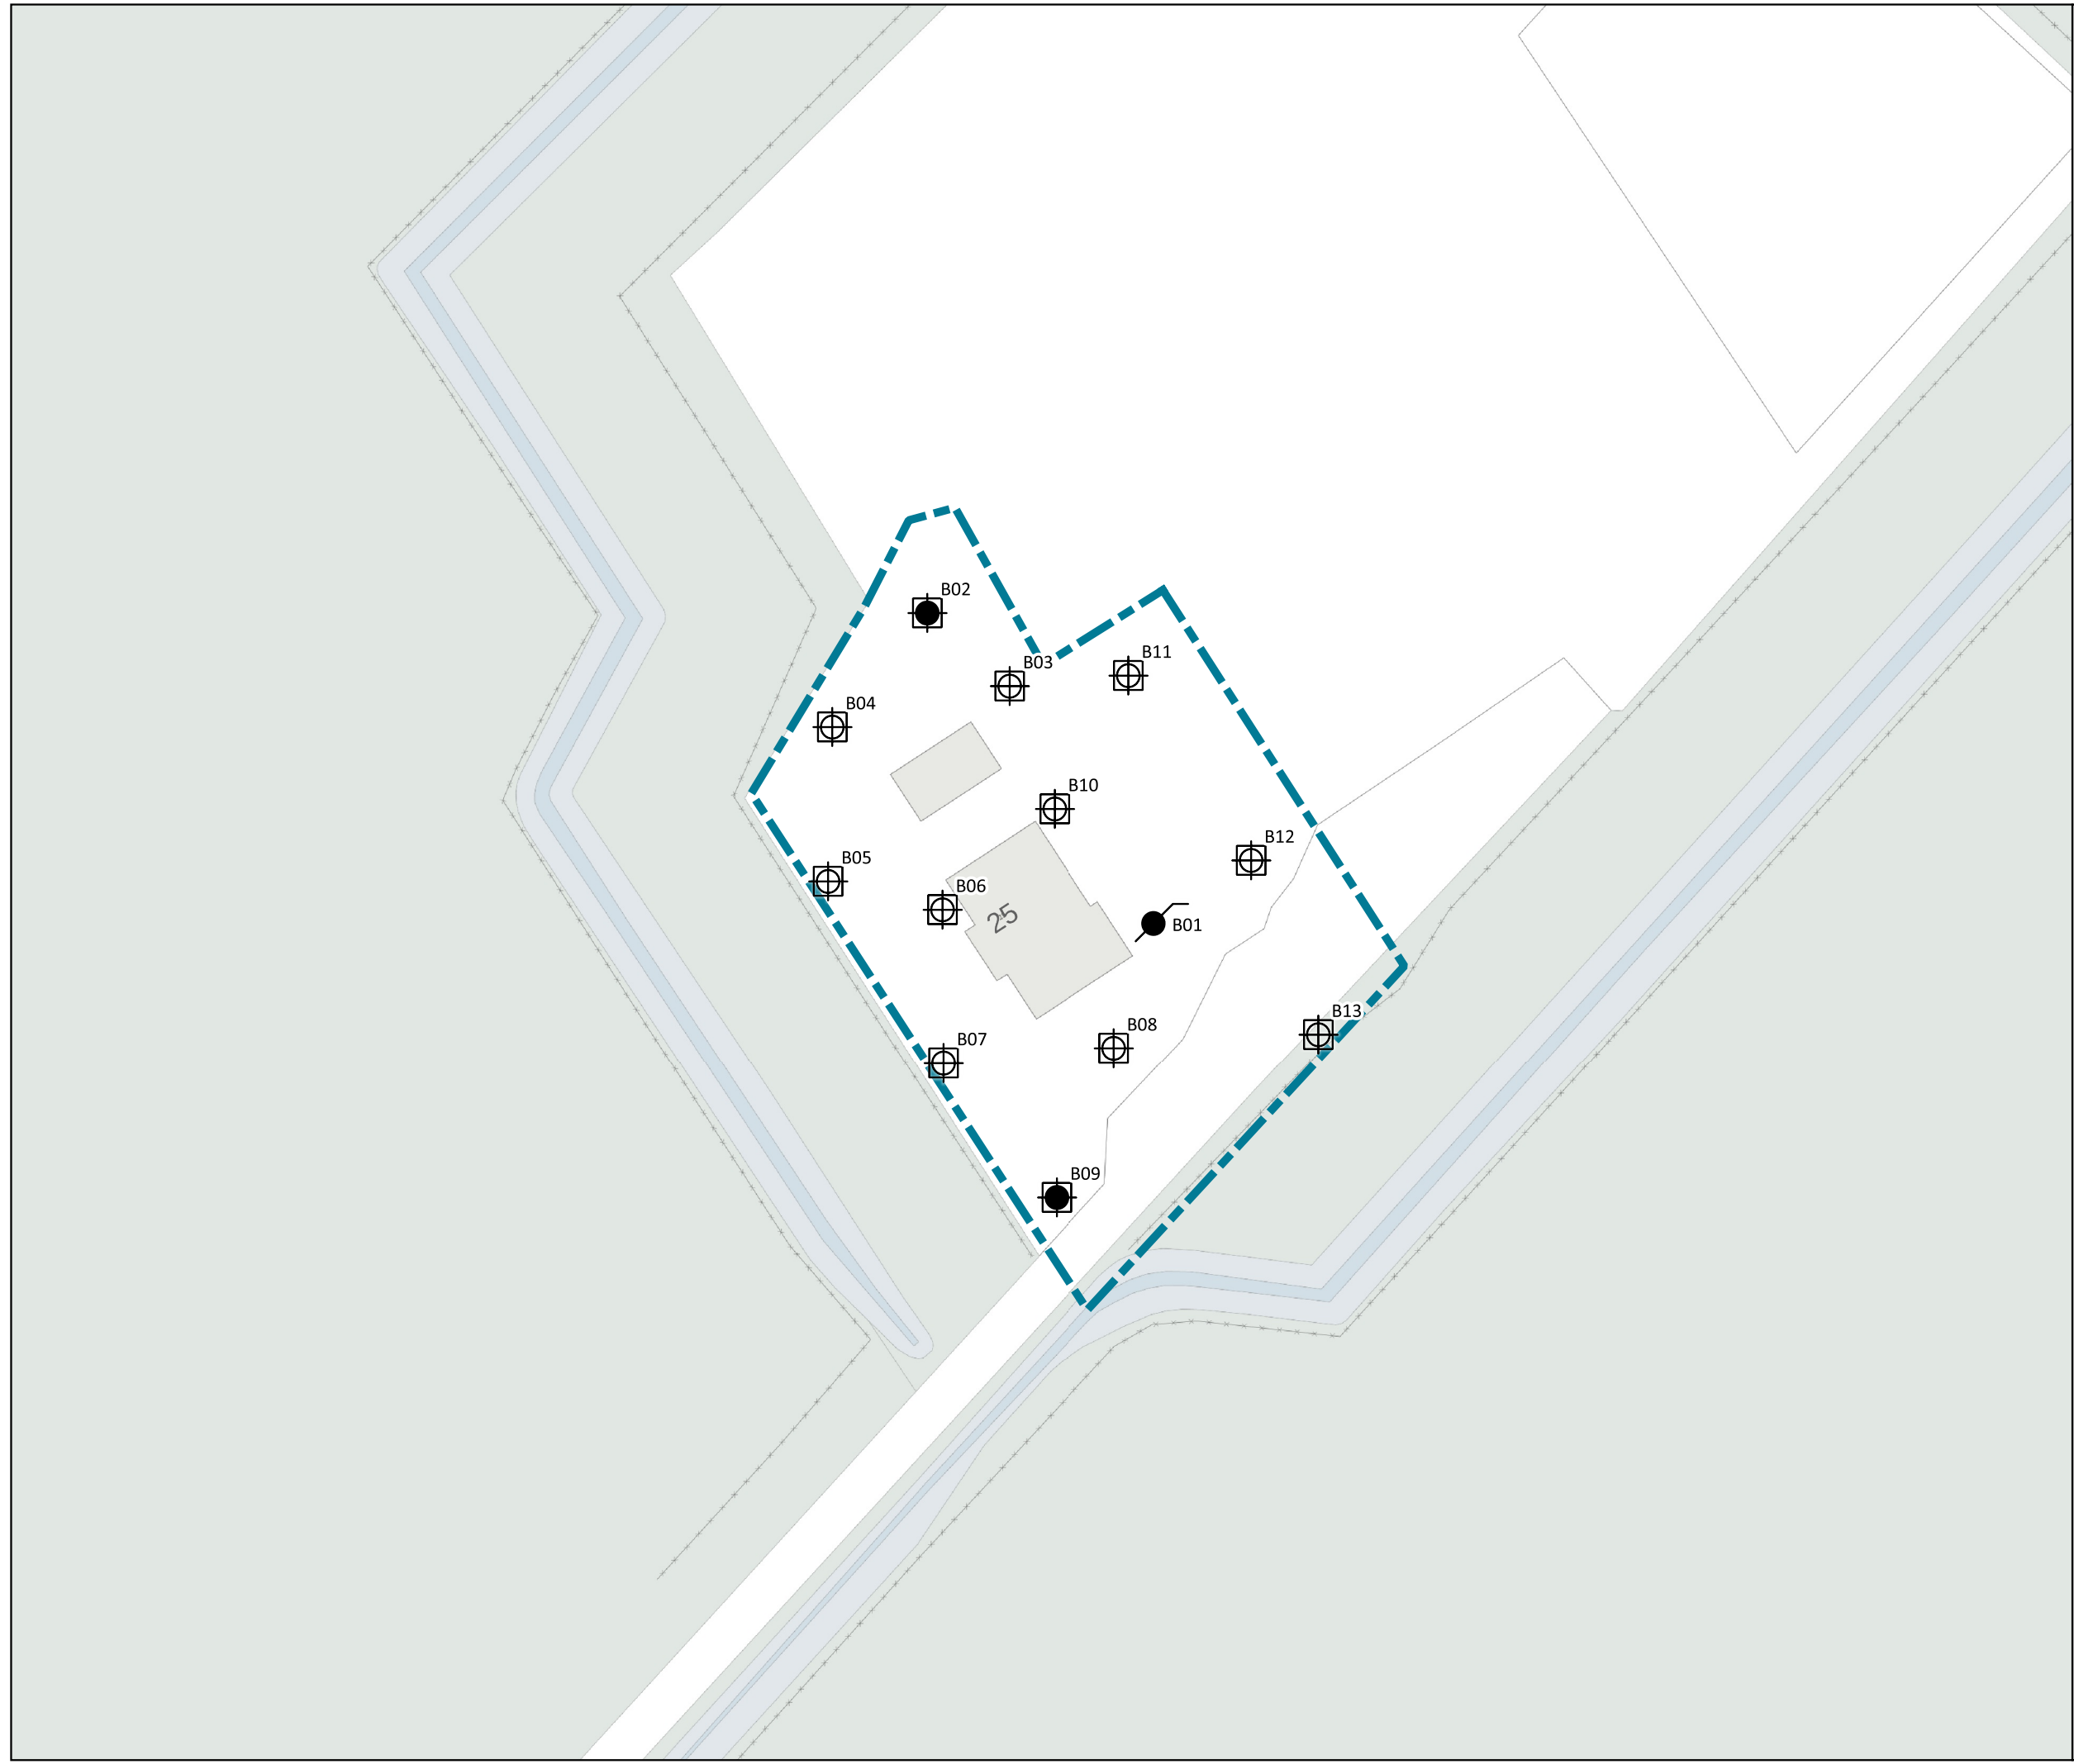
Omschrijving:  
Situatietekening

Alle meetpunten zijn ingemeten vanaf een vast punt.  
De situering van de monsternamenpunten is weergegeven in bijlage 1.2.

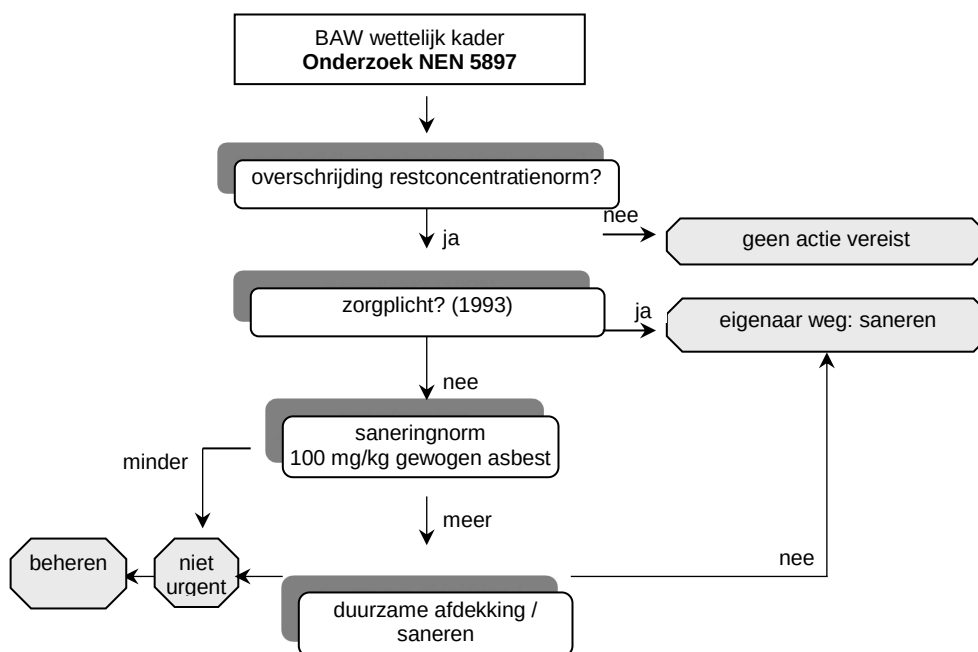
**Figuur 2: Toelichting Besluit Asbestwegen (voorheen Regeling Asbestwegen)**

In figuur 2 is een toelichting gegeven op het Besluit Asbestwegen.
