VERKENNEND BODEMONDERZOEK EN  
VERKENNEND ONDERZOEK ASBEST IN  
BODEM

PASTOOR VAN ROESSELSTRAAT 1 T/M 31  
(ONEVEN NUMMERS)

TE HOOGERHEIDE

| <b>Rapportnummer</b> | 11337.003 |

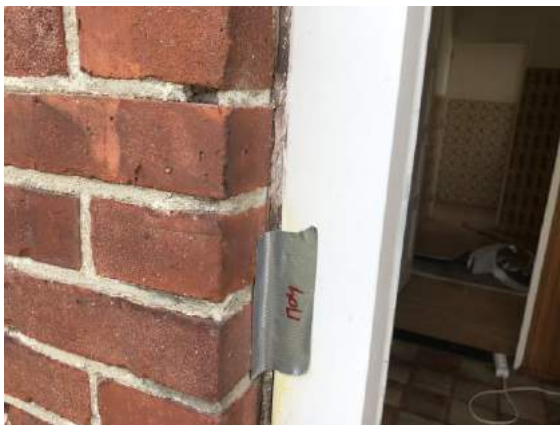
Bron 1

| <b>Opmerkingen</b> | Na analyse blijkt het bemonsterde materiaal geen asbest te bevatten. | | |

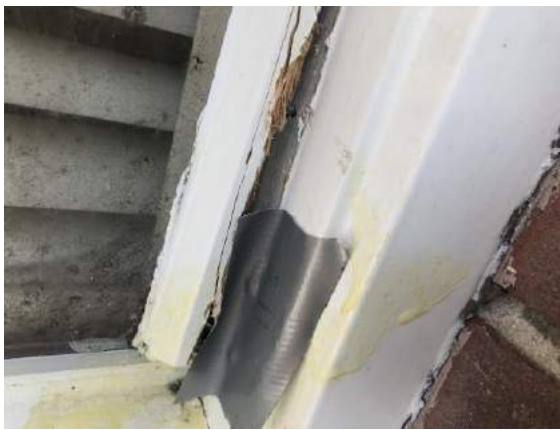
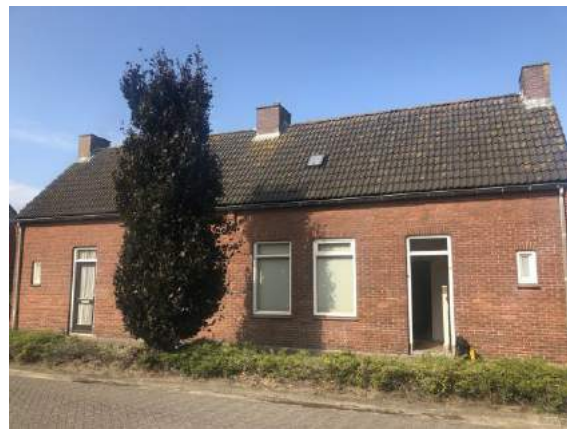
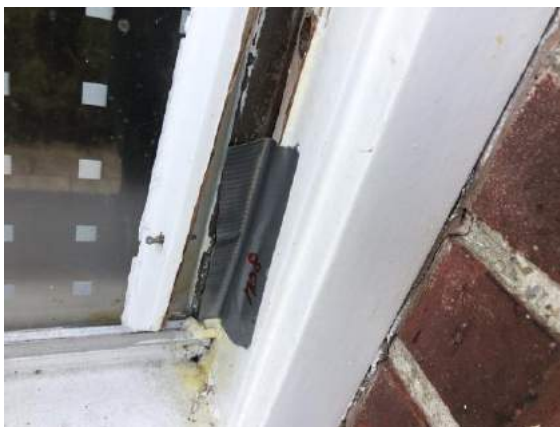
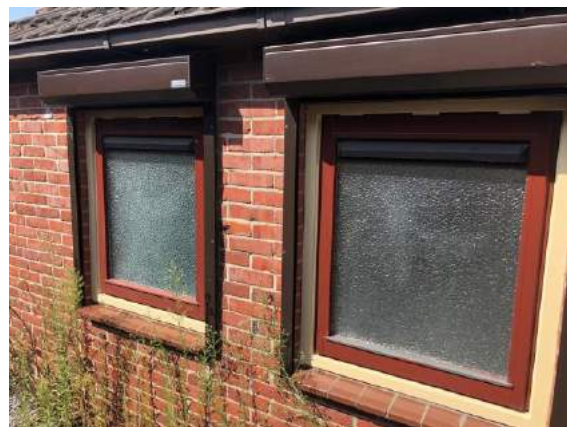
Bron 2

| <b>Opmerkingen</b> | Na analyse blijkt het bemonsterde materiaal geen asbest te bevatten. | | |

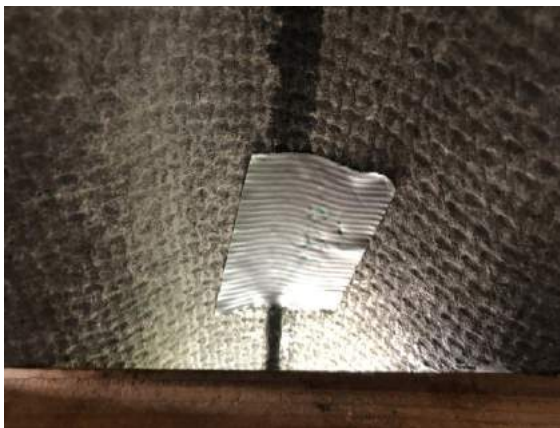
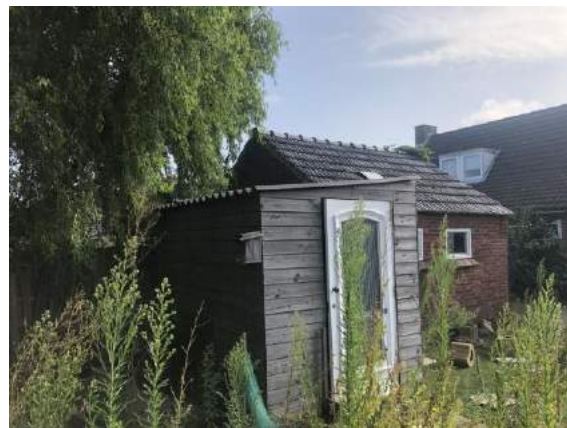
Bron 3

| <b>Opmerkingen</b> | Na analyse blijkt het bemonsterde materiaal geen asbest te bevatten. | | |

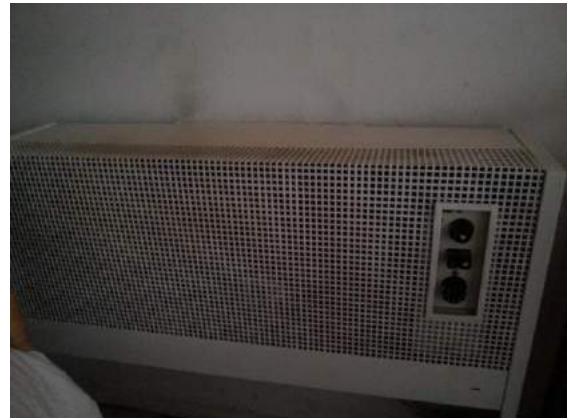
Bron 9

| <b>Risicoklasse</b> | 1 | <b>Verwijderingsmethode</b> | binnensanering |

| <b>Opmerkingen</b> | Voor de saneringsmethodes van de hierboven genoemde risicoklasse(s) wordt verwezen naar de SMART formulier(en) in de bijlagen. | | |

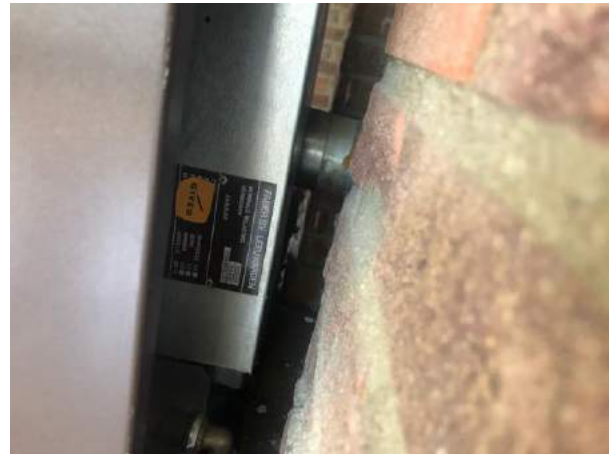
Bron 11

| <b>Risicoklasse</b> | 1 | <b>Verwijderingsmethode</b> | binnensanering |

| <b>Opmerkingen</b> | Voor de saneringsmethodes van de hierboven genoemde risicoklasse(s) wordt verwezen naar de SMART formulier(en) in de bijlagen. | | |

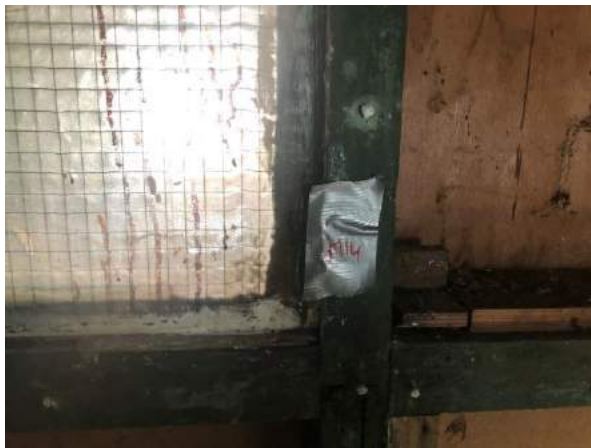
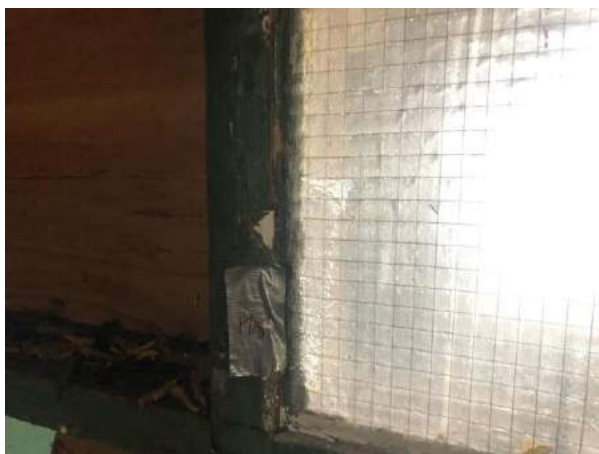
Bron 13

| <b>Bron</b> | Kit | <b>Bron nr.</b> | 13 |
| <b>Risicoklasse</b> | 2 | <b>Verwijderingsmethode</b> | containment |

| <b>Opmerkingen</b> | Geadviseerd wordt om asbesthoudende toepassing in combinatie met bron B12 te saneren. | | |

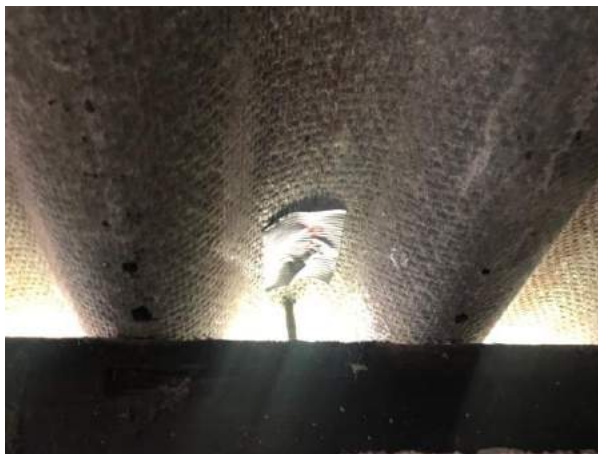
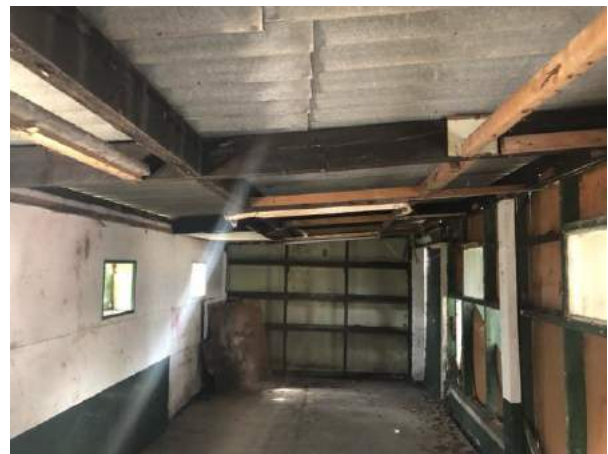
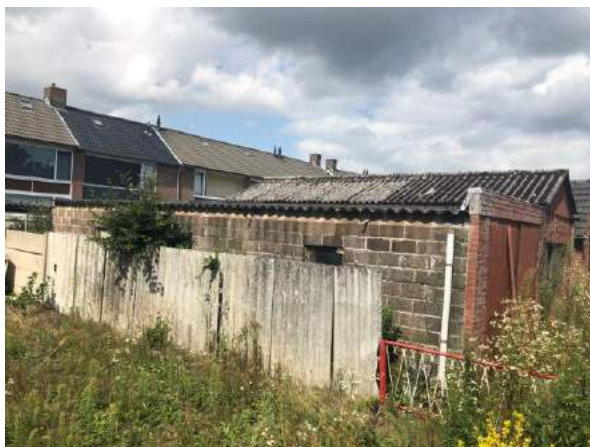
Bron 14

| <b>Bron</b> | Golfplaten | <b>Bron nr.</b> | 14 |
| <b>Opmerkingen</b> | Na analyse blijkt het bemonsterde materiaal geen asbest te bevatten. | | |

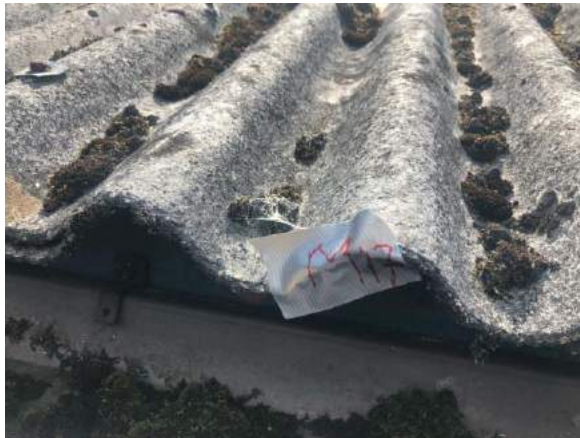
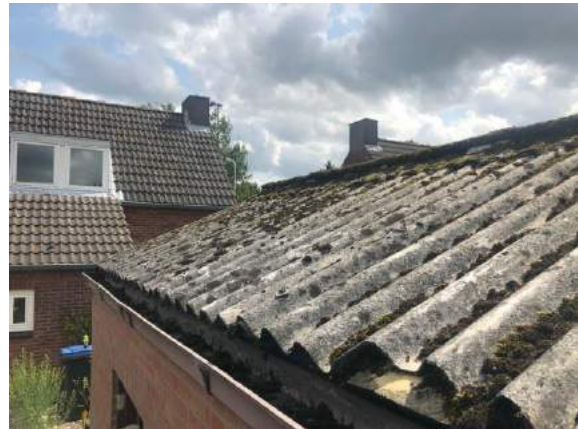
Bron 15

| <b>Bron</b> | Golfplaten | <b>Bron nr.</b> | 15 |
| <b>Risicoklasse</b> | 2A | <b>Verwijderingsmethode</b> | buitensanering |
| <b>Opmerkingen</b> | Het betreft de golfplaten inclusief de nokvorsten. | | |

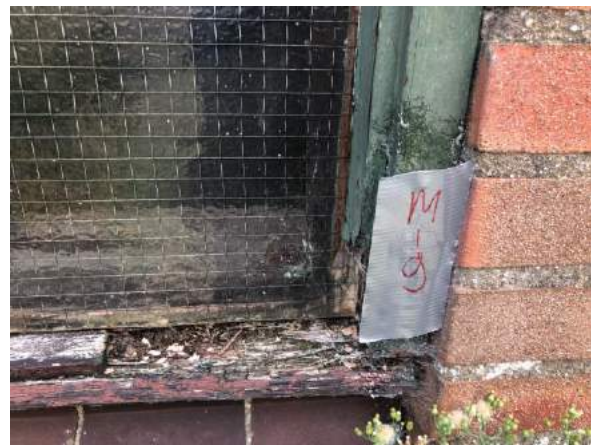
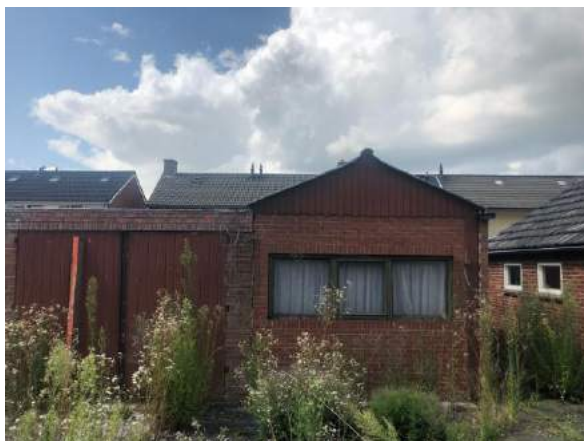
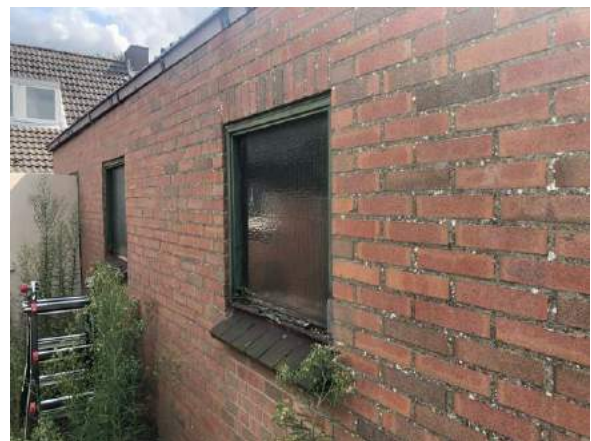
Bron 16

| <b>Bron</b> | Kit | <b>Bron nr.</b> | 16 |
| <b>Opmerkingen</b> | Na analyse blijkt het bemonsterde materiaal geen asbest te bevatten. | | |

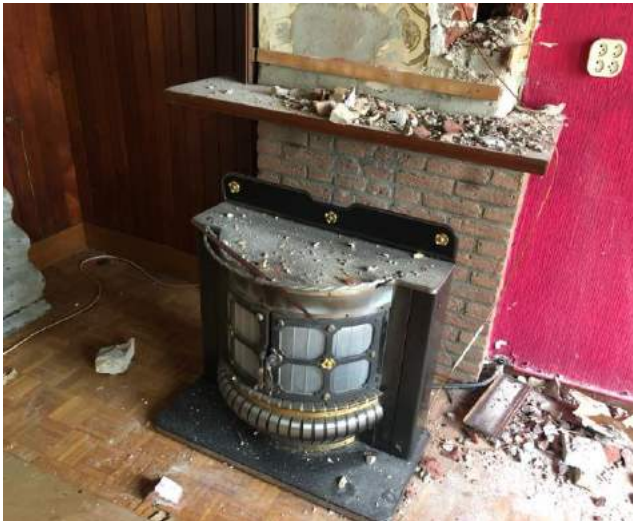
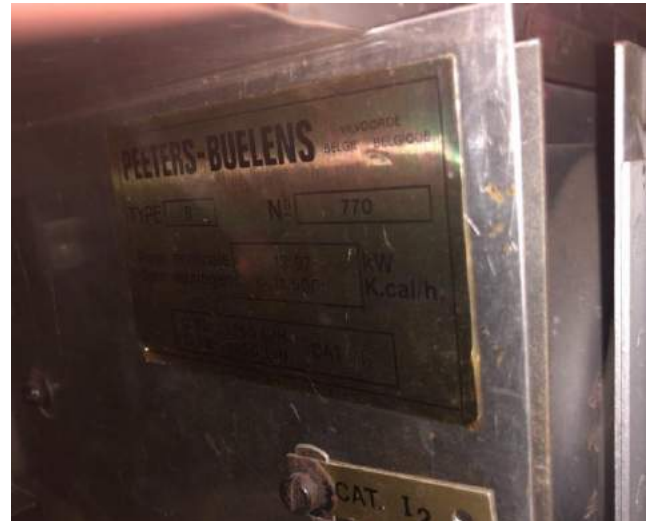
Bron 17

| <b>Risicoklasse</b> | 1 | <b>Verwijderingsmethode</b> | binnensanering |
| <b>Opmerkingen</b> | Voor de saneringsmethodes van de hierboven genoemde risicoklasse(s) wordt verwezen naar de SMART formulier(en) in de bijlagen. | | |

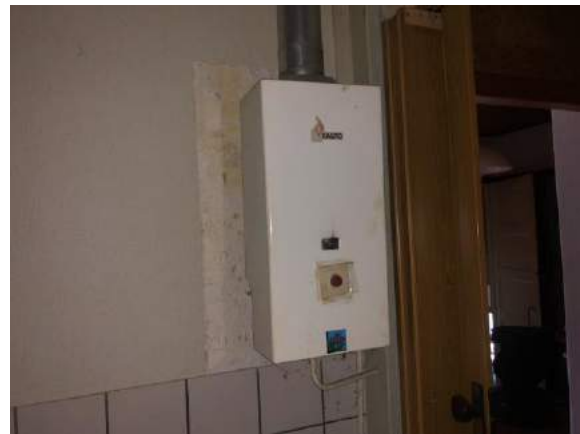
Bron 21

| <b>Bron</b> | Koord | <b>Bron nr.</b> | 21 |
| <b>Opmerkingen</b> | Na analyse blijkt het bemonsterde materiaal geen asbest te bevatten. | | |

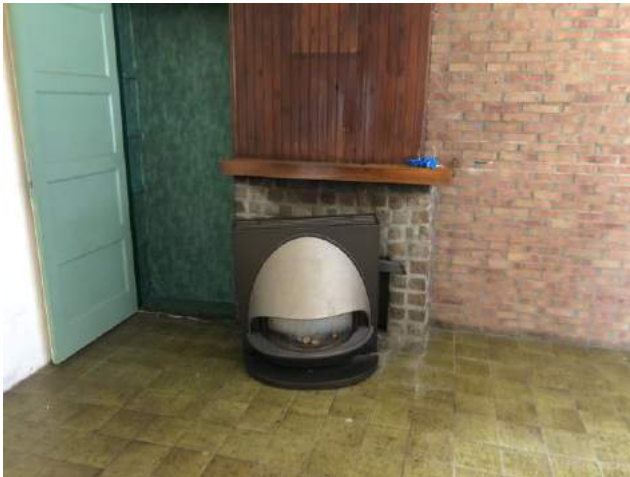
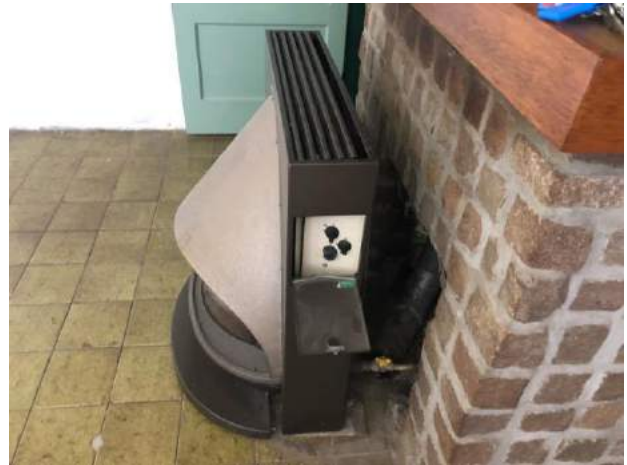
Bron 25

| <b>Risicoklasse</b> | 1 | <b>Verwijderingsmethode</b> | binnensanering |
| <b>Opmerkingen</b> | Voor de saneringsmethodes van de hierboven genoemde risicoklasse(s) wordt verwezen naar de SMART formulier(en) in de bijlagen. | | |

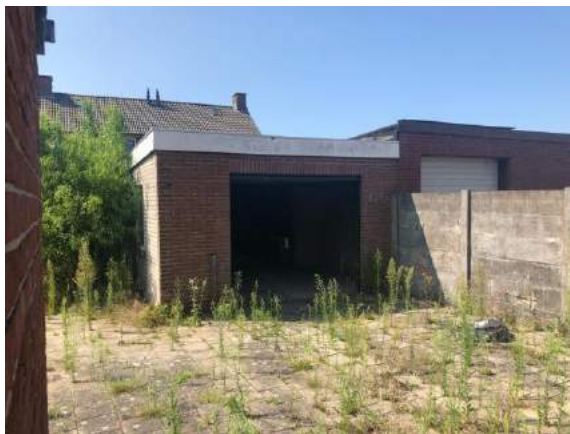
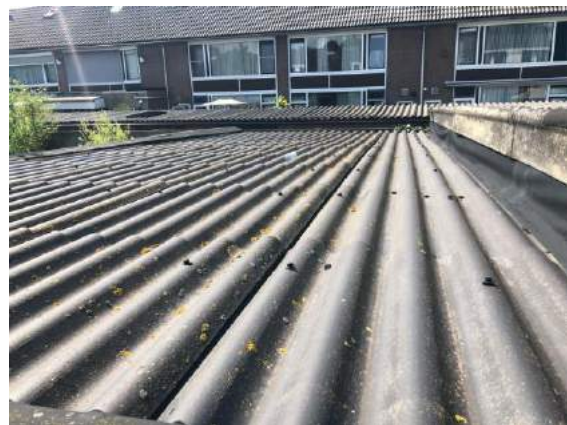
Bron 27

| <b>Risicoklasse</b> | N.v.t | <b>Verwijderingsmethode</b> | N.v.t |
| <b>Opmerkingen</b> | Na analyse blijkt het bemonsterde materiaal geen asbest te bevatten. | | |

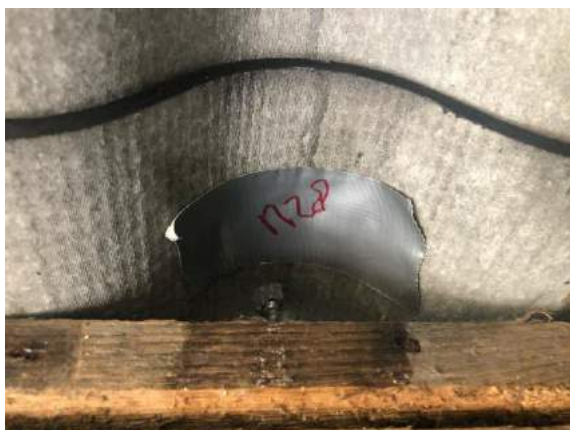
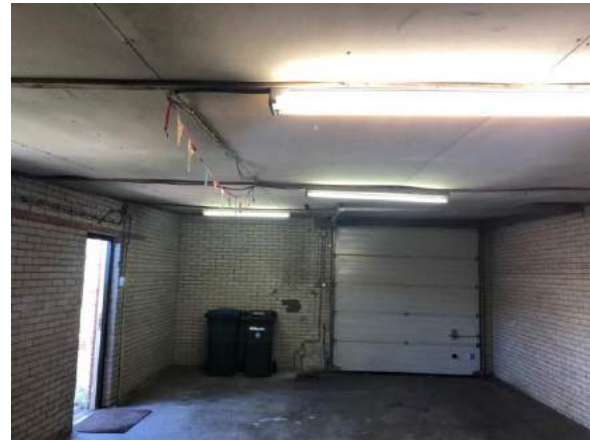
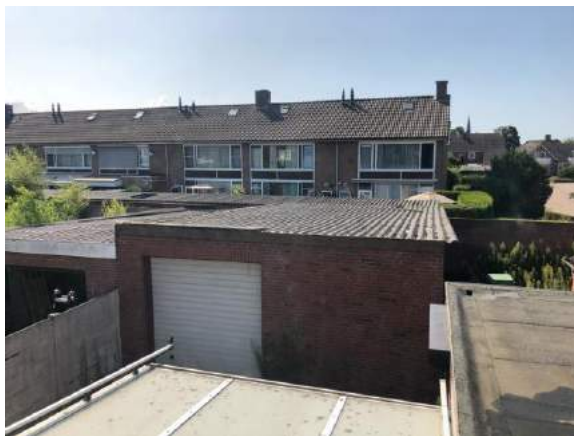
Bron 28

| <b>Bron</b> | Plaatmateriaal | <b>Bron nr.</b> | 28 |
| <b>Locatie</b> | Als plafondbeplating van de garage Past van Roesselstraat 3 | | |
| <b>Asbestsoort(en)</b> | Chrysotiel<br>Crocidoliet | <b>Percentage (%)</b> | 2-5%<br>2-5% |
| <b>Binding</b> | hechtgebonden | <b>Hoeveelheid</b> | 50m <sup>2</sup> |
| <b>Verwerking</b> | licht | <b>Beschadiging</b> | licht |
| <b>Risicoklasse</b> | 2A | <b>Verwijderingsmethode</b> | containment |

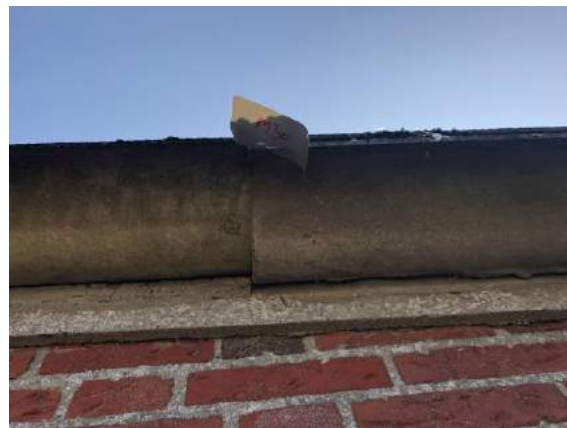
Bron 29

| <b>Bron</b> | Golfplaten | <b>Bron nr.</b> | 29 |
| <b>Locatie</b> | Als dakbeplating van de garage Past van Roesselstraat 3 | | |
| <b>Asbestsoort(en)</b> | Chrysotiel | <b>Percentage (%)</b> | 10-15% |
| <b>Binding</b> | hechtgebonden | <b>Hoeveelheid</b> | 55m <sup>2</sup> |
| <b>Verwerking</b> | licht | <b>Beschadiging</b> | licht |
| <b>Risicoklasse</b> | 2 | <b>Verwijderingsmethode</b> | buitensanering |

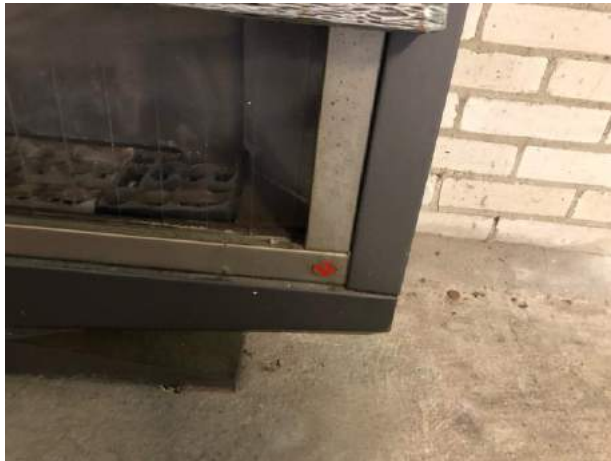
Bron 30

| <b>Risicoklasse</b> | 1 | <b>Verwijderingsmethode</b> | binnensanering |
| <b>Opmerkingen</b> | Voor de saneringsmethodes van de hierboven genoemde risicoklasse(s) wordt verwezen naar de SMART formulier(en) in de bijlagen. | | |

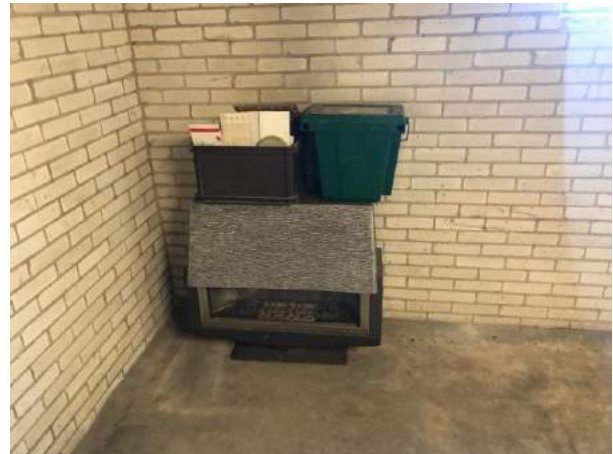
Bron 30

| <b>Bron</b> | Koord | <b>Bron nr.</b> | 30 |
| <b>Locatie</b> | Inwendig toegepast in Dru moederhaard in de garage Past van Roesselstraat 3 | | |
| <b>Binding</b> | niet-hechtgebonden | <b>Hoeveelheid</b> | 1stuks |
| <b>Verwerking</b> | licht | <b>Beschadiging</b> | niet |

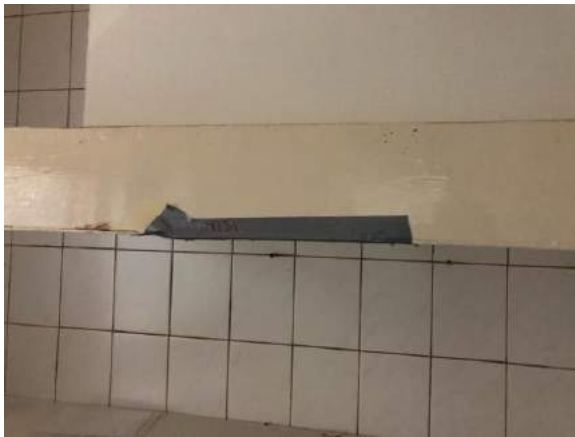
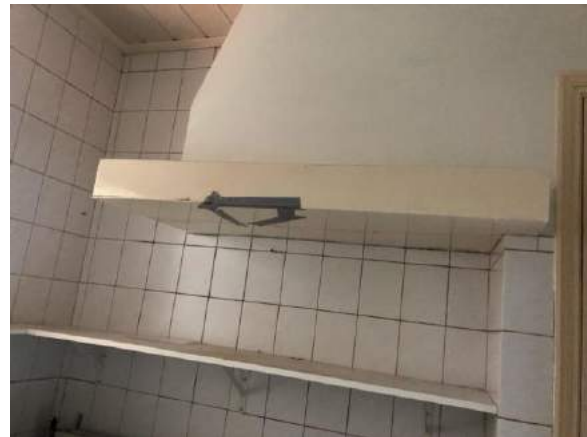
Bron 32

| <b>Risicoklasse</b> | 2 | <b>Verwijderingsmethode</b> | containment |

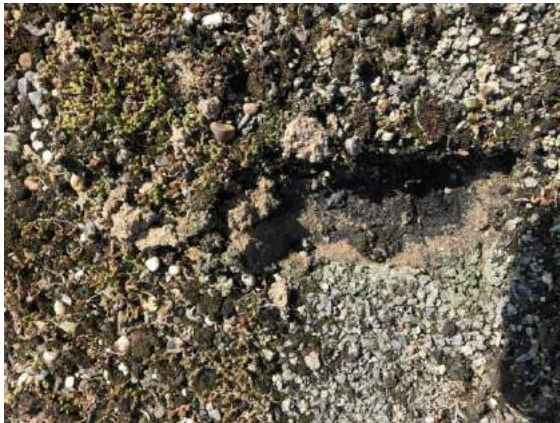
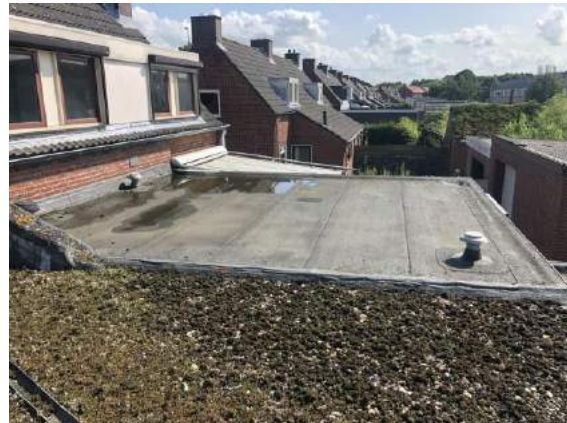
Bron 33

| <b>Risicoklasse</b> | N.v.t | <b>Verwijderingsmethode</b> | N.v.t |
| <b>Opmerkingen</b> | Na analyse blijkt het bemonsterde materiaal geen asbest te bevatten. | | |

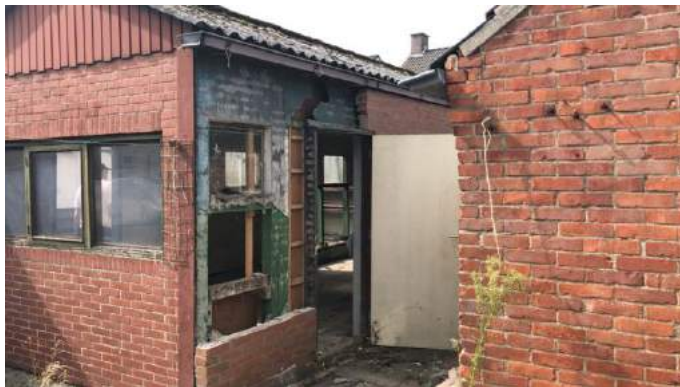
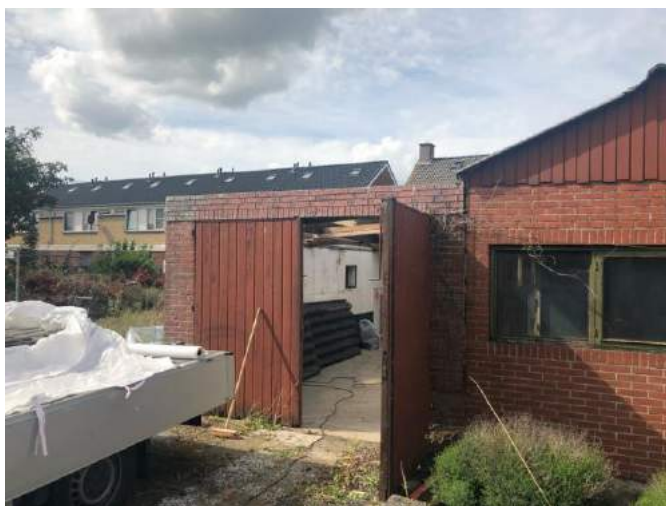
Bron 34

| <b>Risicoklasse</b> | 2 | <b>Verwijderingsmethode</b> | buitensanering |
| <b>Opmerkingen</b> | Een deel van de asbesthoudende toepassing is van binnen zichtbaar echter is het technisch enkel mogelijk om deze van buitenaf te saneren. | | |

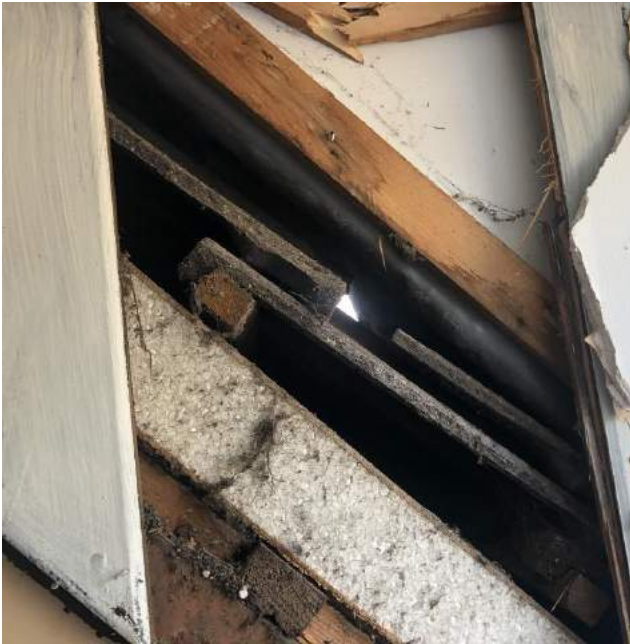
Zijwangen van dakkapel zijn van volkern materiaal.
