verkennend bodemonderzoek

Kromstraat 4

Hoogerheide

| Rapportnummer | 21349.002 |

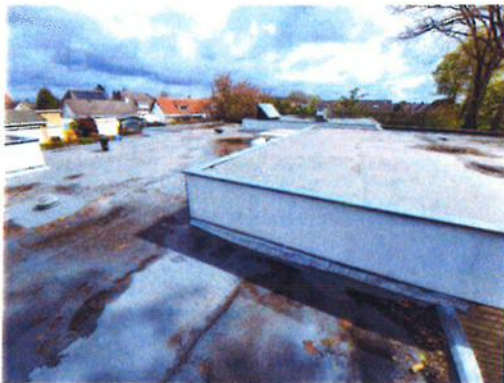
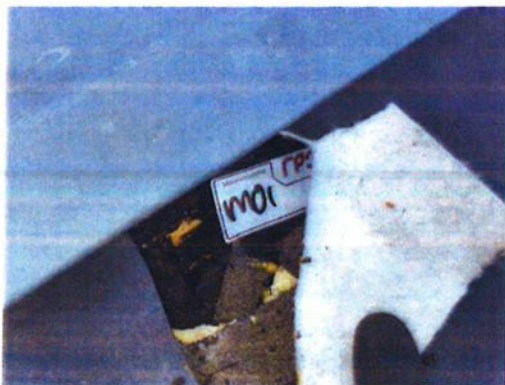
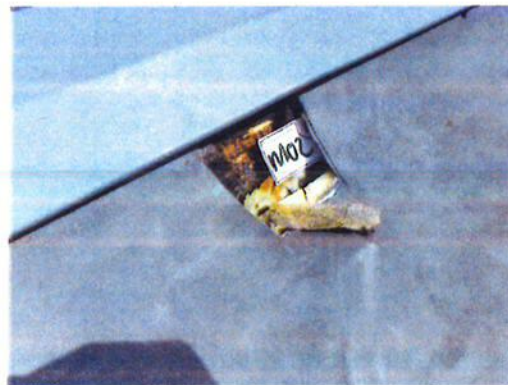
| <b>Toelichting / advies:</b> | Na analyse blijkt dit materiaal geen asbest te bevatten. Alleen de monsternamenpunten zijn weergegeven in de tekening. | | |

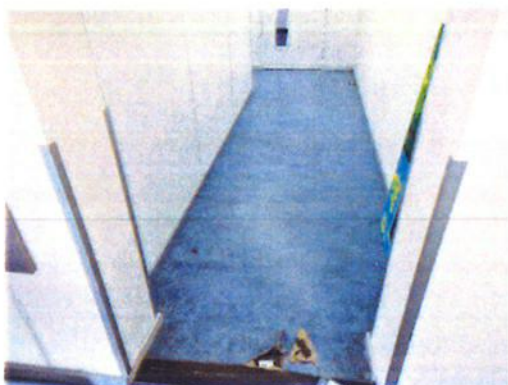
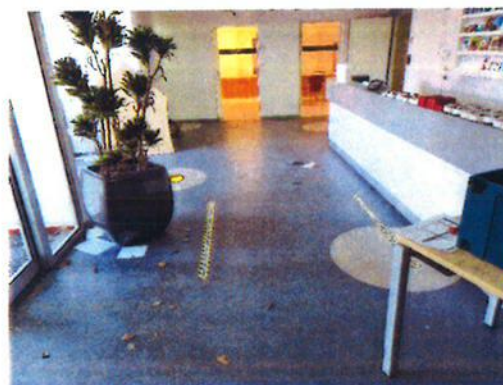
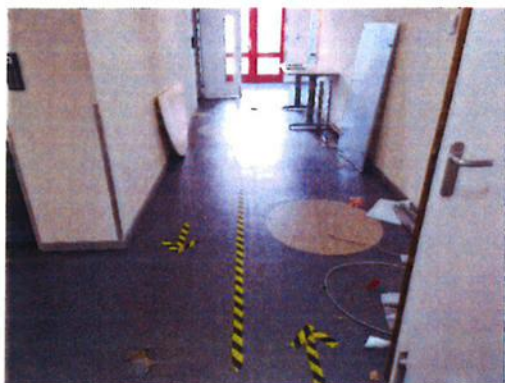
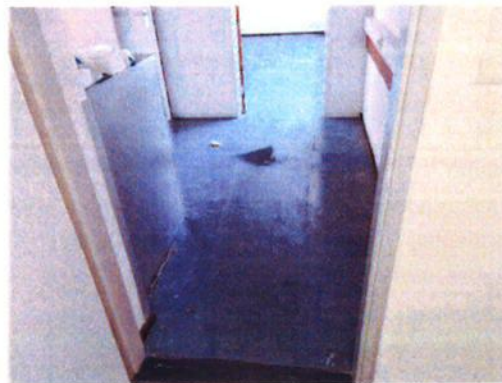
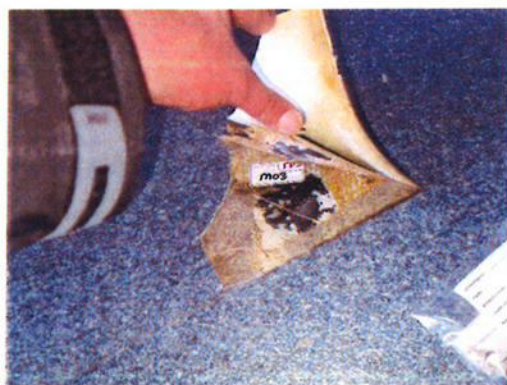
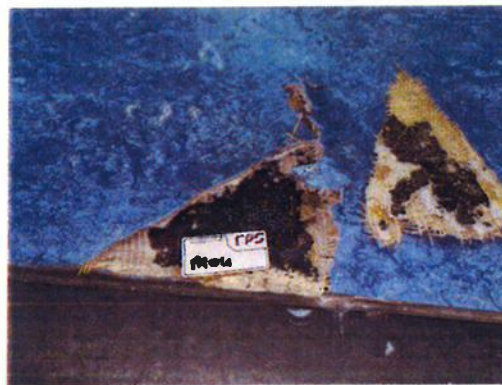
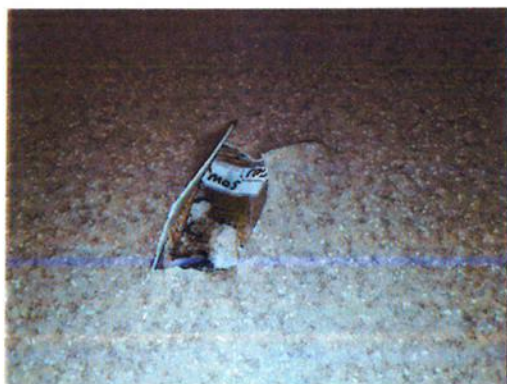
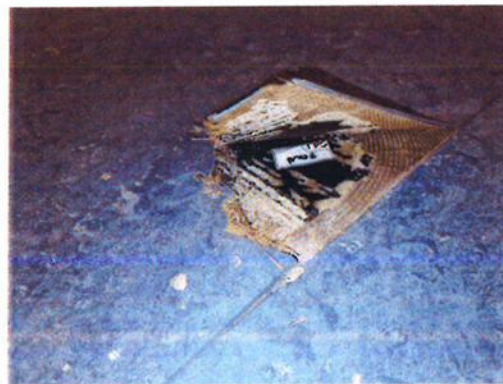
| Toelichting / advies: | Na analyse blijkt dit materiaal geen asbest te bevatten. De bitumen is aangetroffen onder de egaline. De egaline is afgedekt door de linoleum. In het gebouw zijn er op 4 plaatsen steekproefsgewijs monsters genomen. De toepassing is in het gehele gebouw aangetroffen. Alleen de monsternamenpunten zijn in de tekening weergegeven. | | |

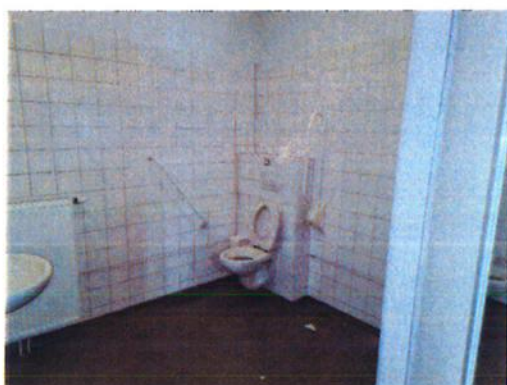
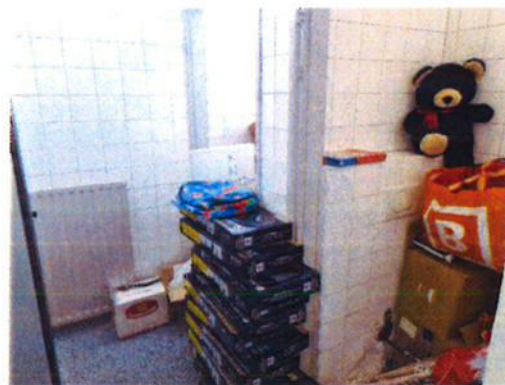
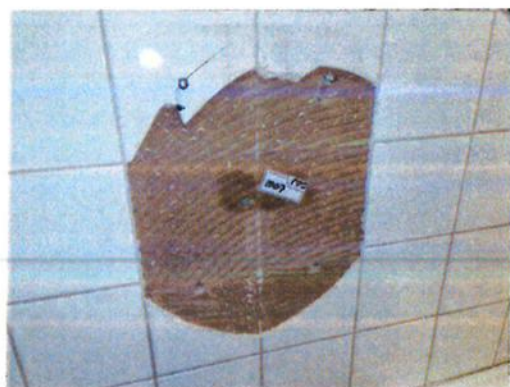
| <b>Toelichting / advies:</b> | Na analyse blijkt dit materiaal geen asbest te bevatten. | | |

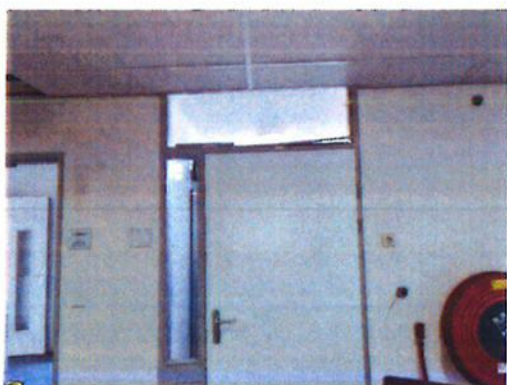
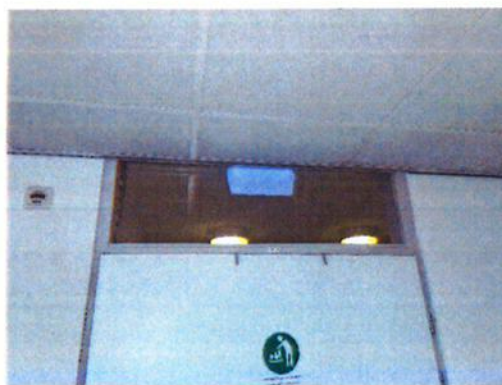
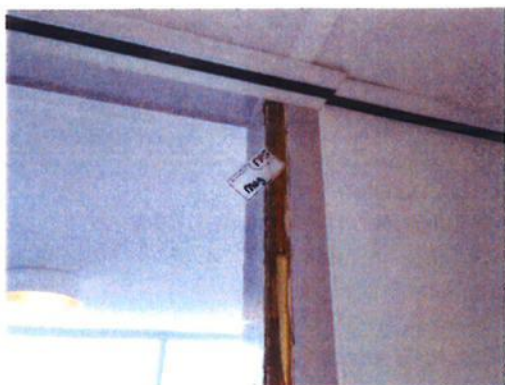
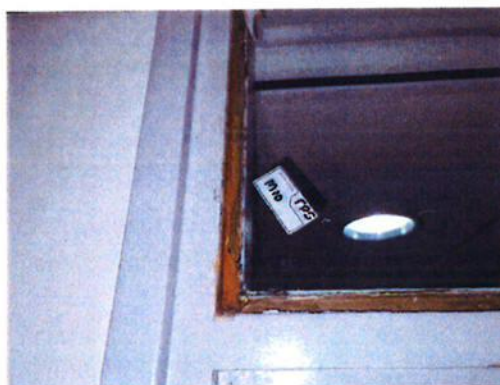
| Bronnr. | Bron | Ruimte | Omschrijving | Verdieping | Hoeveelheid | Verwijderingsmethode | Risicoklasse |
|---|---|---|---|---|---|---|---|
| B04.004 | Kit (beige) | Flexwerkplekken | Afdichtingskit rondom enkel glas houten binnenkozijnen | Begane grond | 2 m <sup>1</sup> | Optie 1: Beglazingskit protocol<br>Optie 2: Verpakken | Optie 1: 1<br>Optie 2: 1 |

| <b>Toelichting / advies:</b> | Indien het protocol voor het verwijderen van beglazingskit (besluit CIE mei 2019) wordt gevolgd kan verwijdering plaatsvinden conform risicoklasse 1. Indien dit protocol niet wordt gevolgd dient verwijdering plaats te vinden conform risicoklasse 2. Indien het volledige kozijn, zonder het asbest te beroeren, in zijn geheel gedemonteerd kan worden is risicoklasse 1 verpakken van toepassing. | | |
