## **Verkennd bodemonderzoek** Zuster Marie Adolphinestraat 5 te Ossendrecht

Opdrachtgever : Schoenmakers Advies  
Molenzicht 2  
4881 BW Zundert

Kenmerk : 2410.101.221.r1

Datum : 12 juli 2022

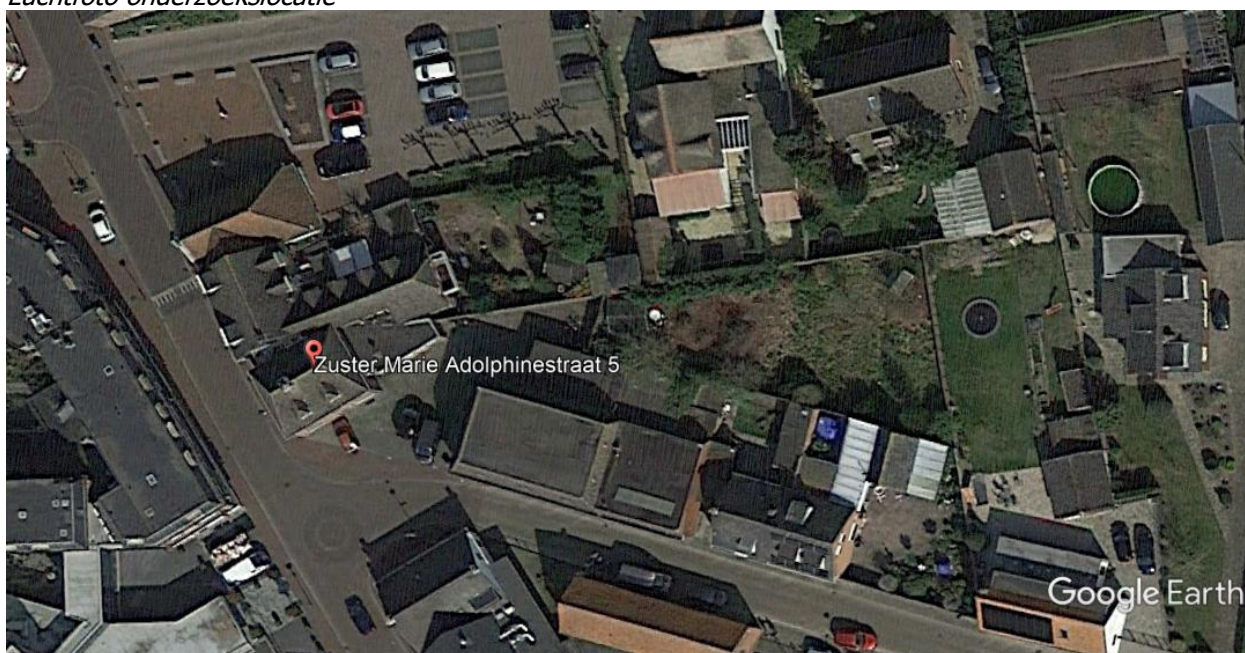
Luchtfoto onderzoekslocatie

De locatie staat kadastraal bekend als gemeente Ossendrecht, sectie D, nummer 6808 en heeft een oppervlakte van 1.022 m<sup>2</sup>. De onderzoekslocatie betreft een woning met kantoor, schuur, erf en tuin.
