**Bijlage 1.**  
**Verkennend bodemonderzoek**  
**Duinstraat ong. kadastraal perceel D6571**  
**Ossendrecht**

## VERKENNEND BODEMONDERZOEK

**Duinstraat ong.  
kadastraal perceel D 6571  
Ossendrecht**

Opdrachtgever: Van Kerkhoff  
De heer R.J. (Roeland) van Kerkhoff  
Reinier de Graafstraat 17  
5017 GP Tilburg  
Projectnummer: 18MIT489.10  
Status rapport: definitief  
Datum: 28 november 2018

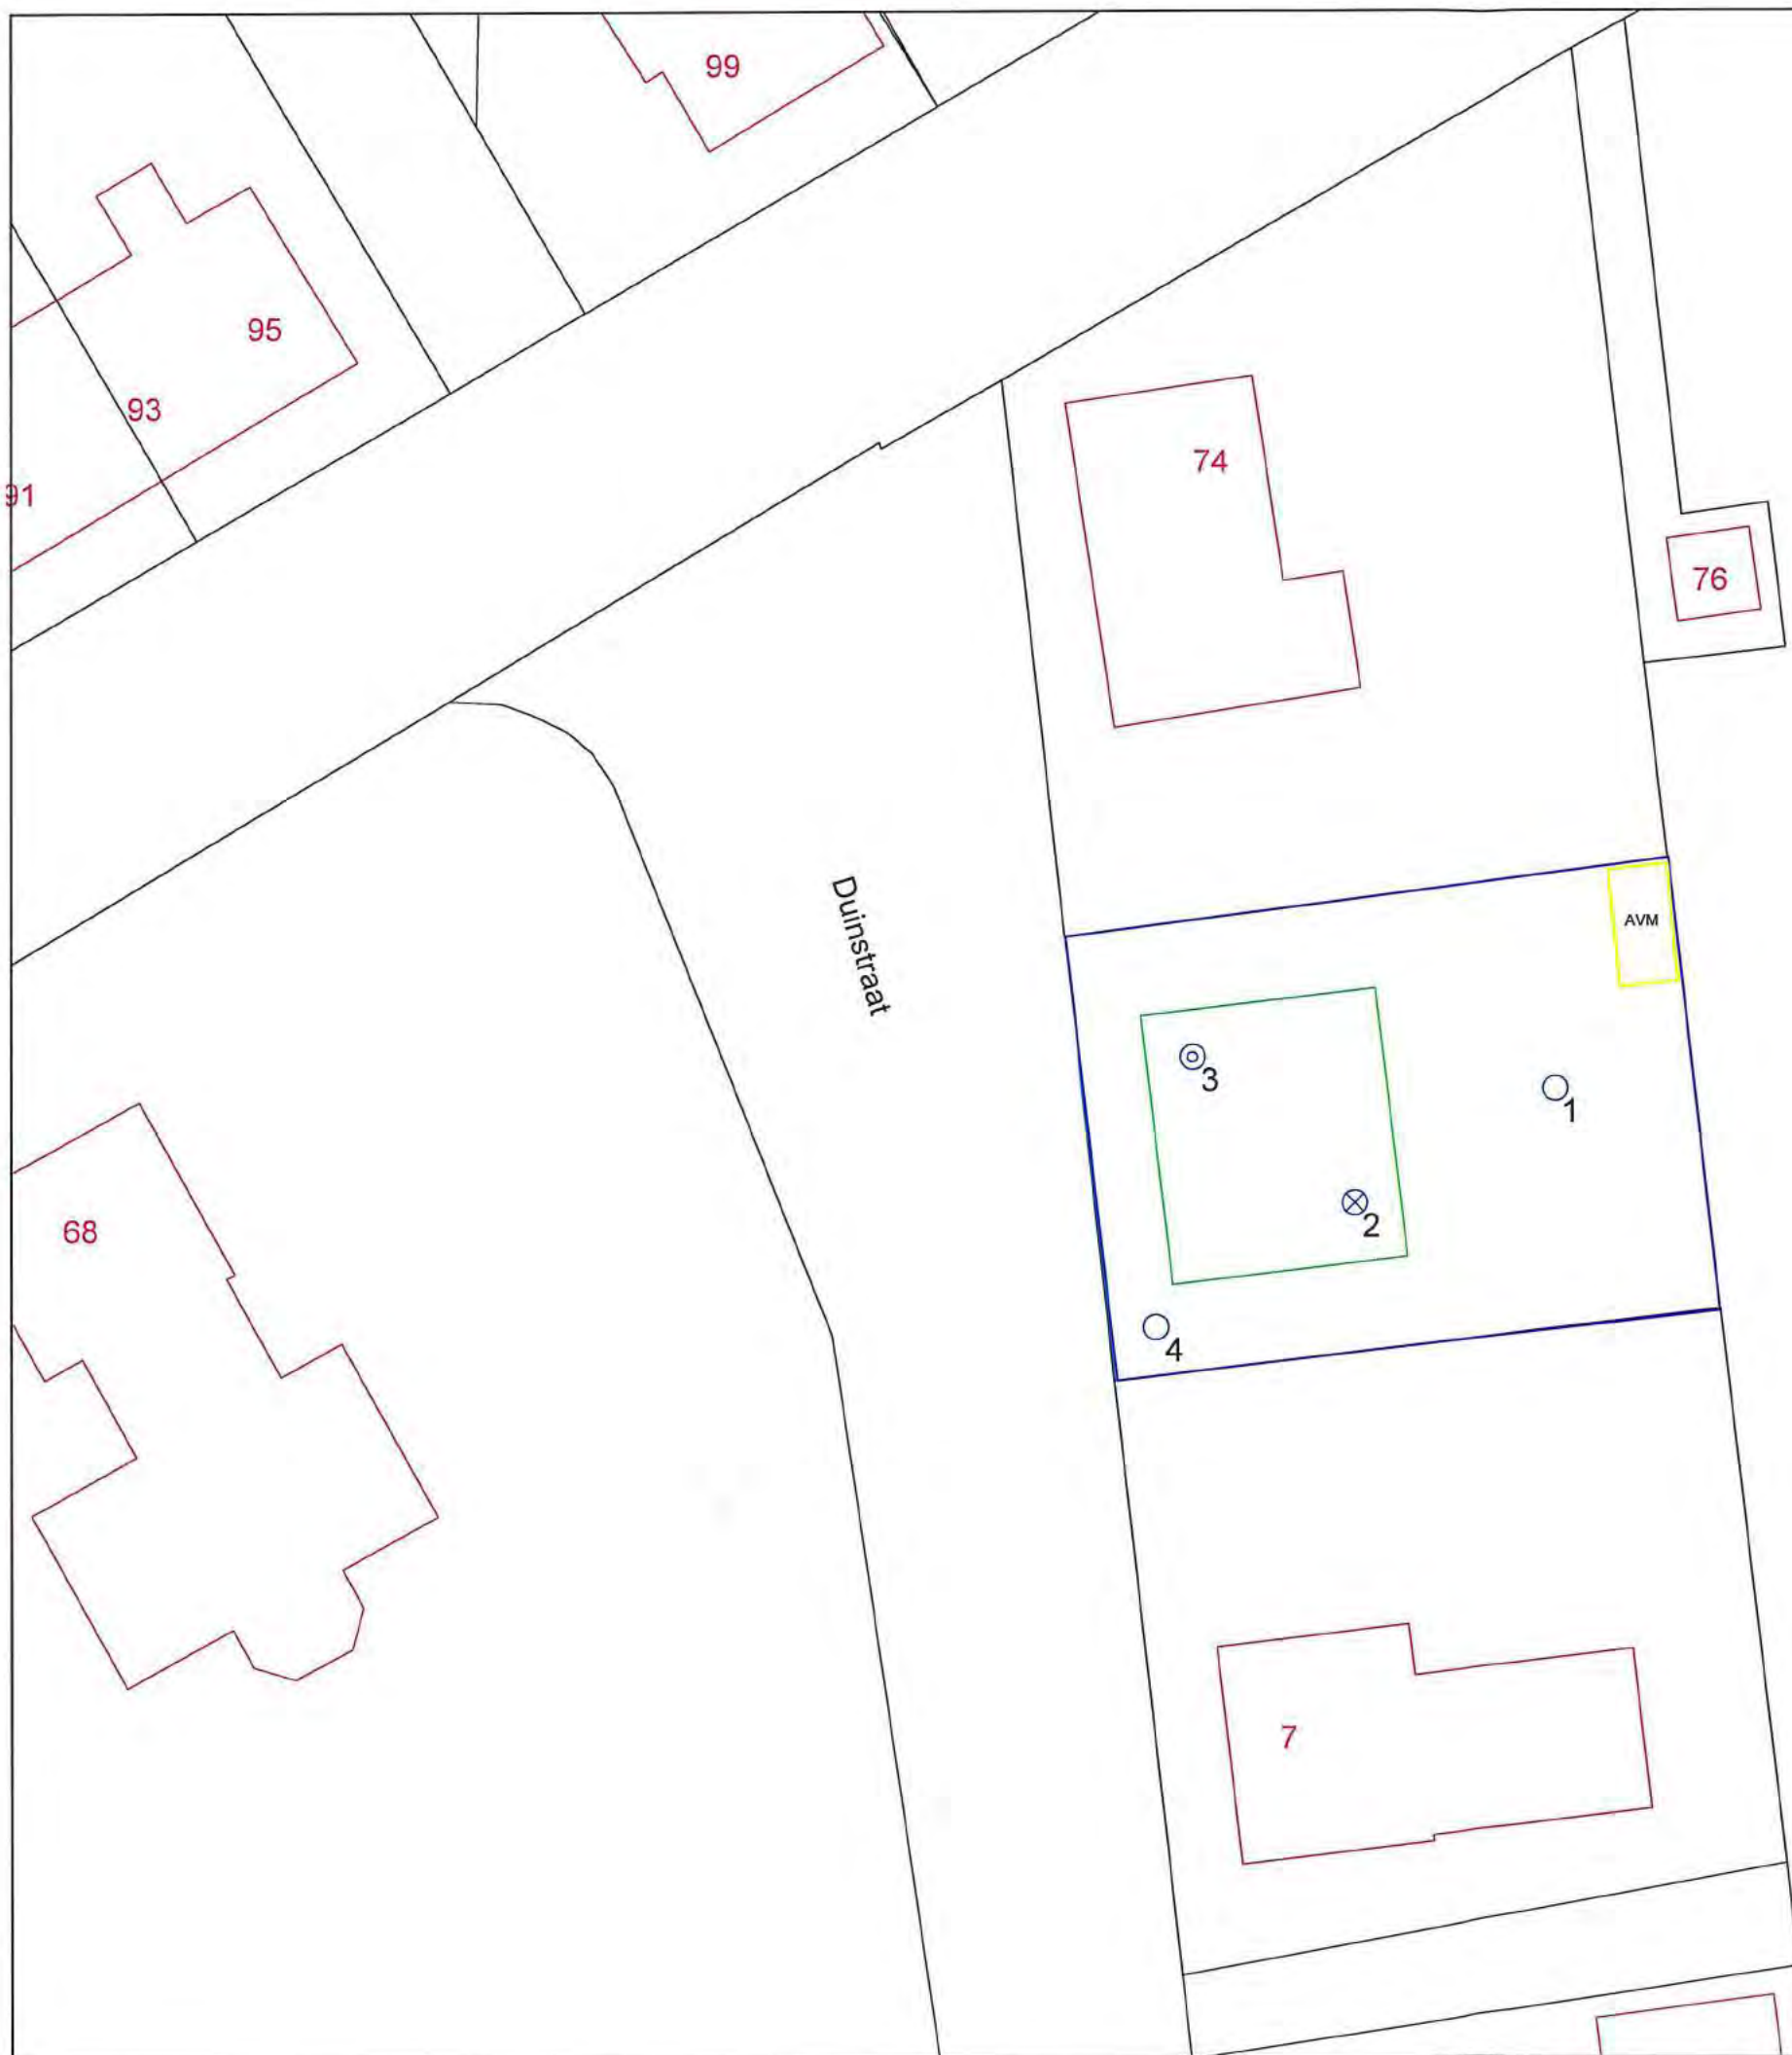
### Situatieschets met boringen

De situering van de boorplaatsen is aangegeven in bijlage 2.

Tijdens het uitvoeren van het veldwerk zijn op het noordoostelijk deel van de onderzoekslocatie op het maaiveld diverse asbestverdachte materialen aangetroffen (zie bijbehorende tekening en foto's in de bijlage van onderhavige rapportage).

Conform de huidige regelgeving moet de onderzoekslocatie derhalve als asbestverdacht worden aangemerkt. Er dient nog enige vorm van asbest in grondonderzoek conform de NEN 5707 te worden uitgevoerd.

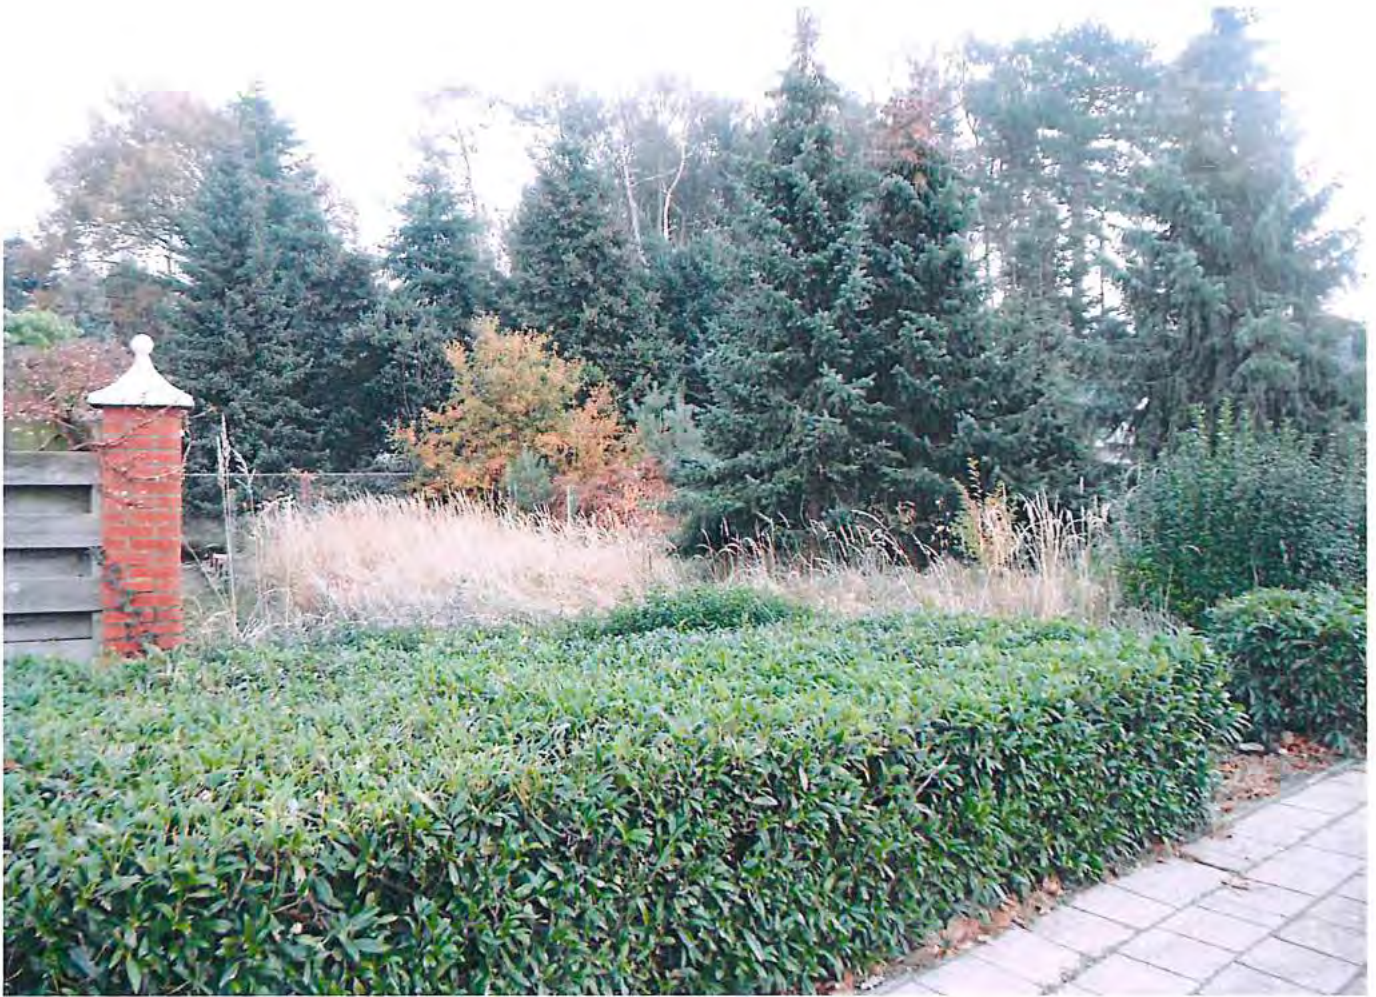
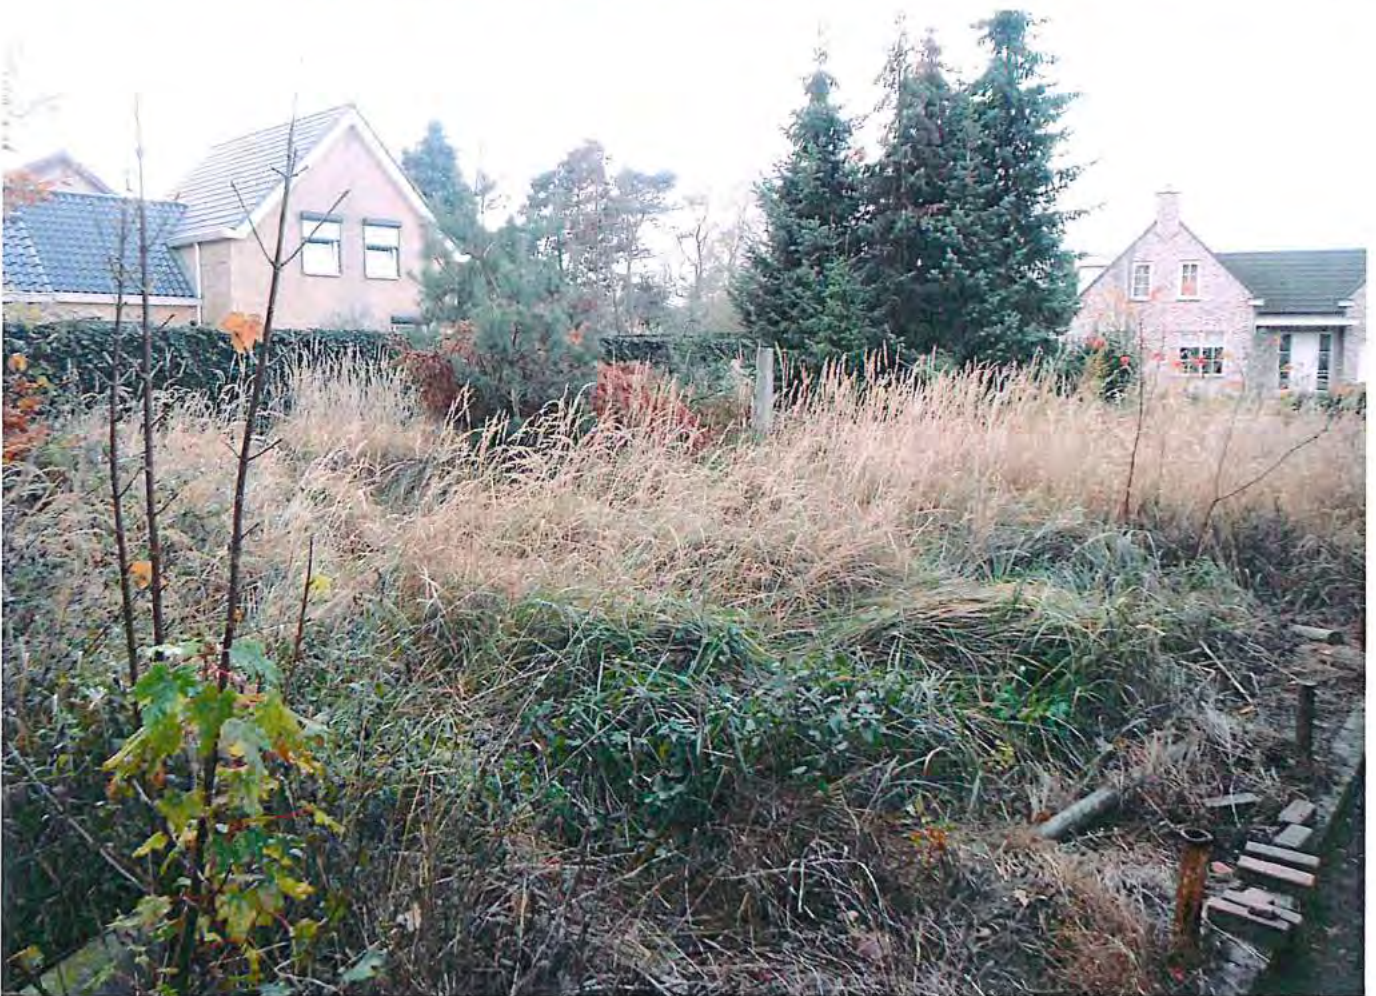
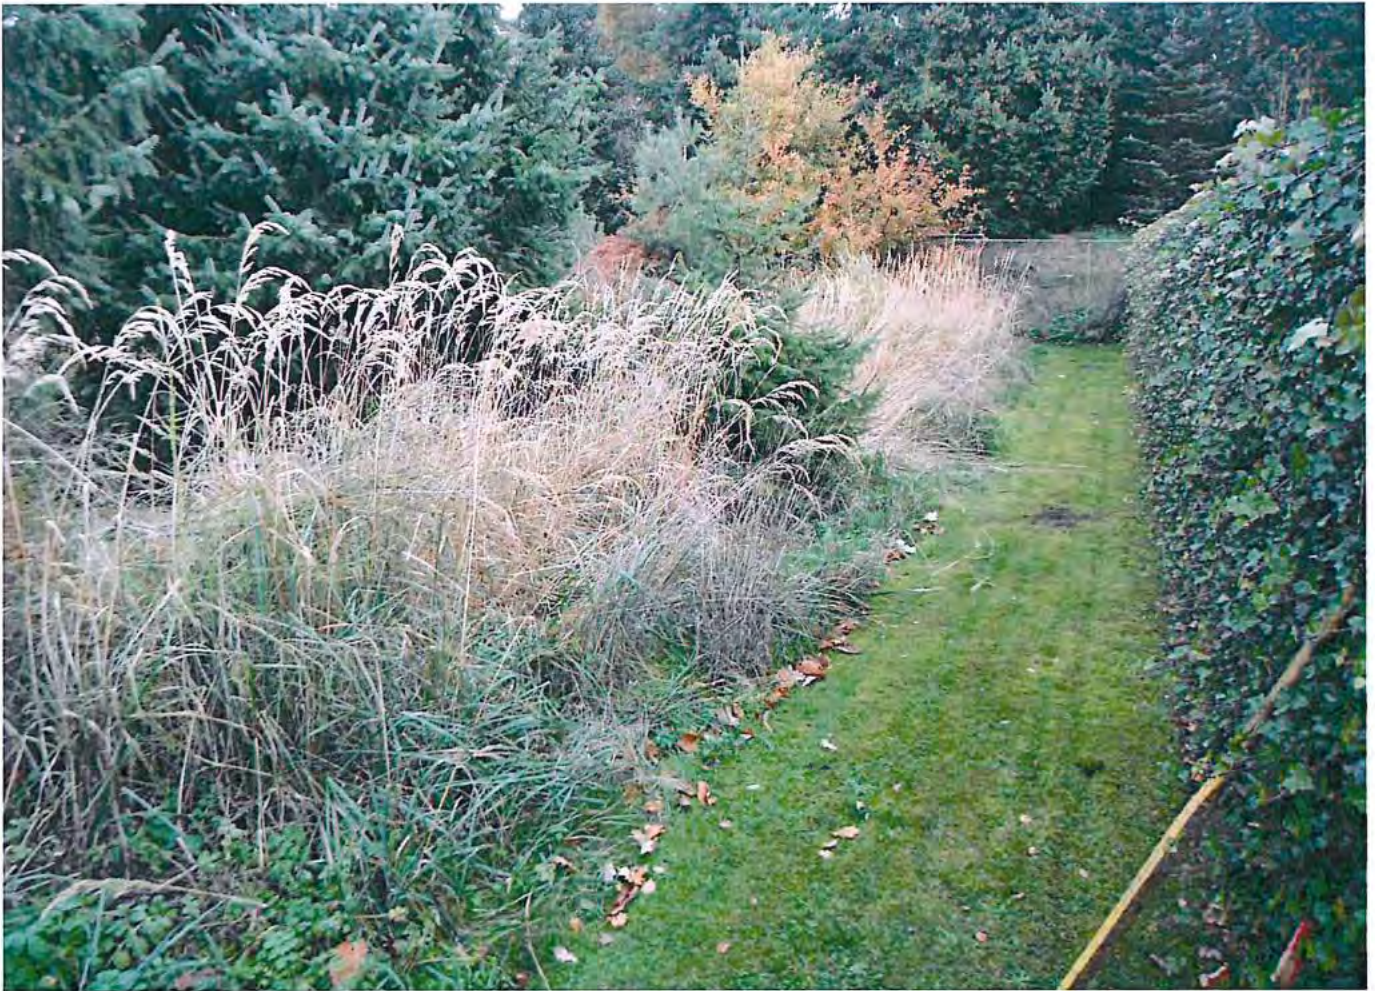
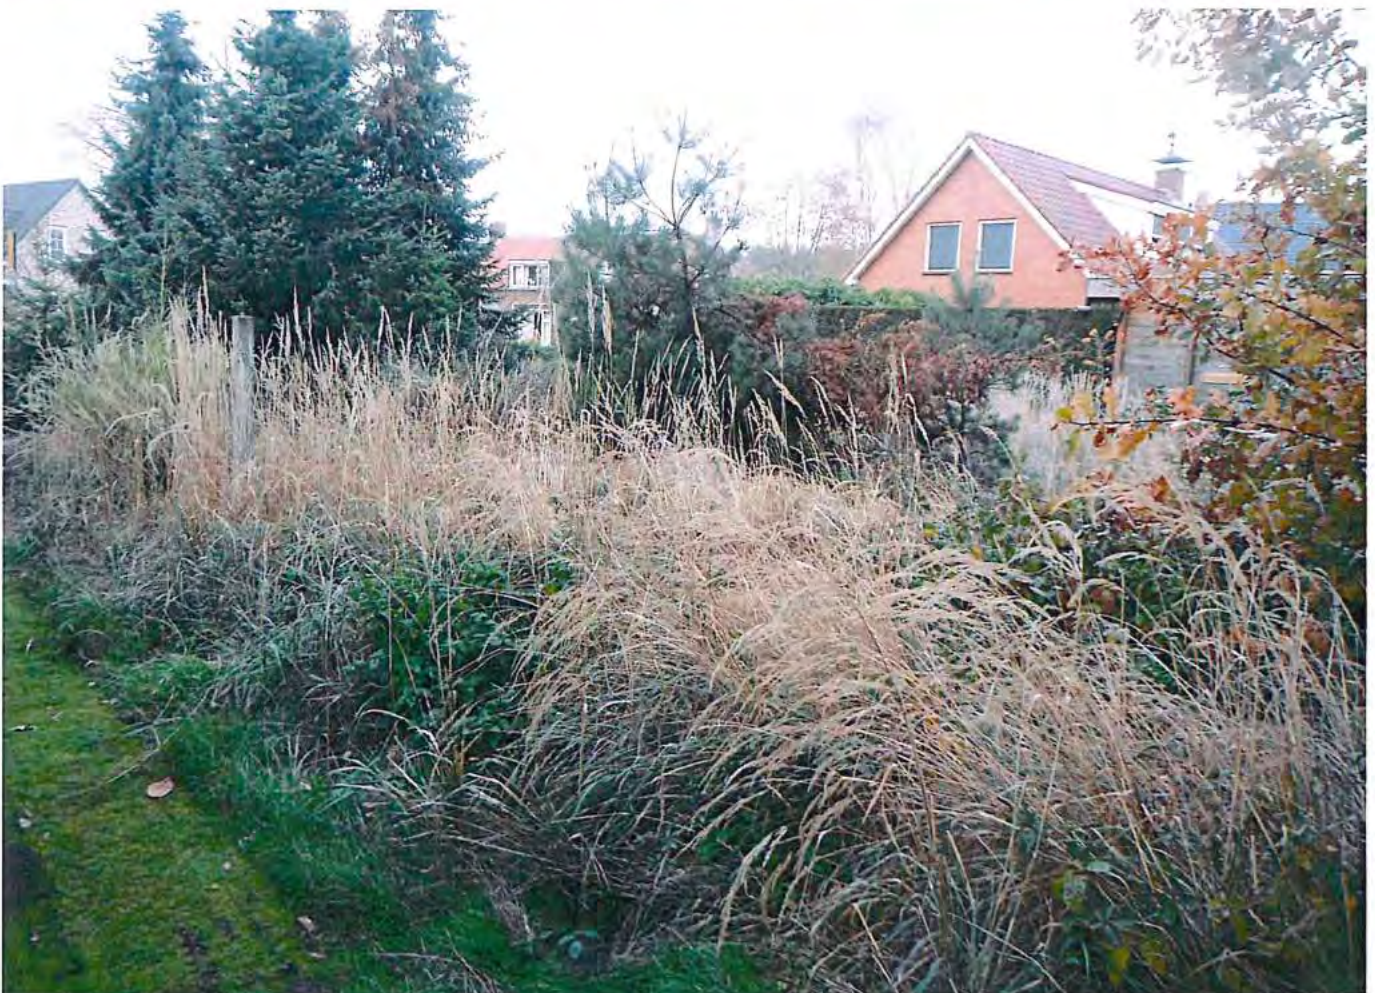
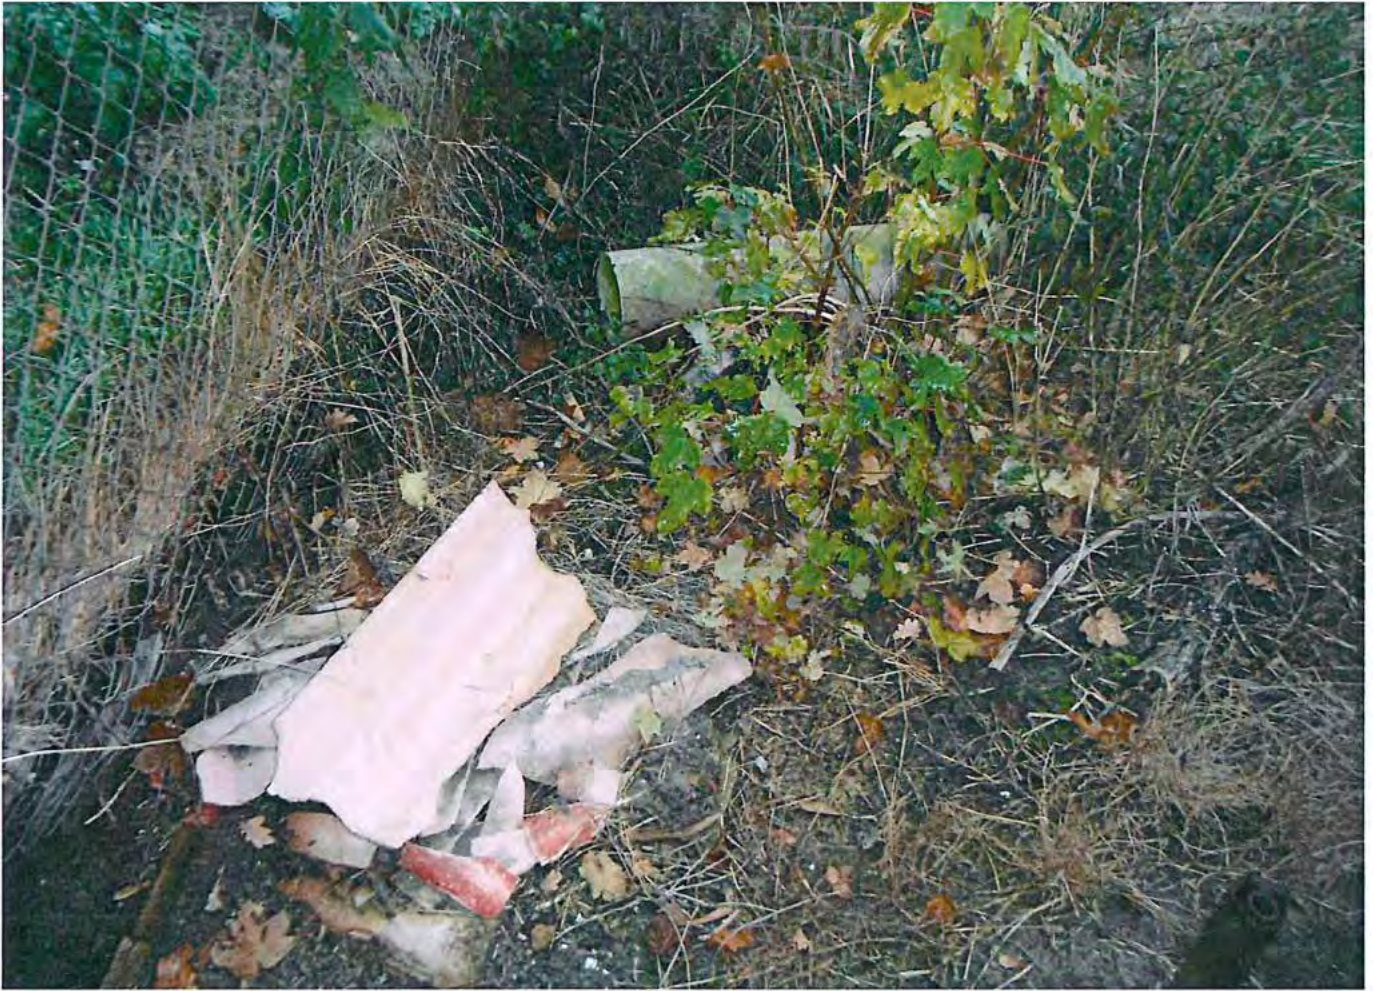
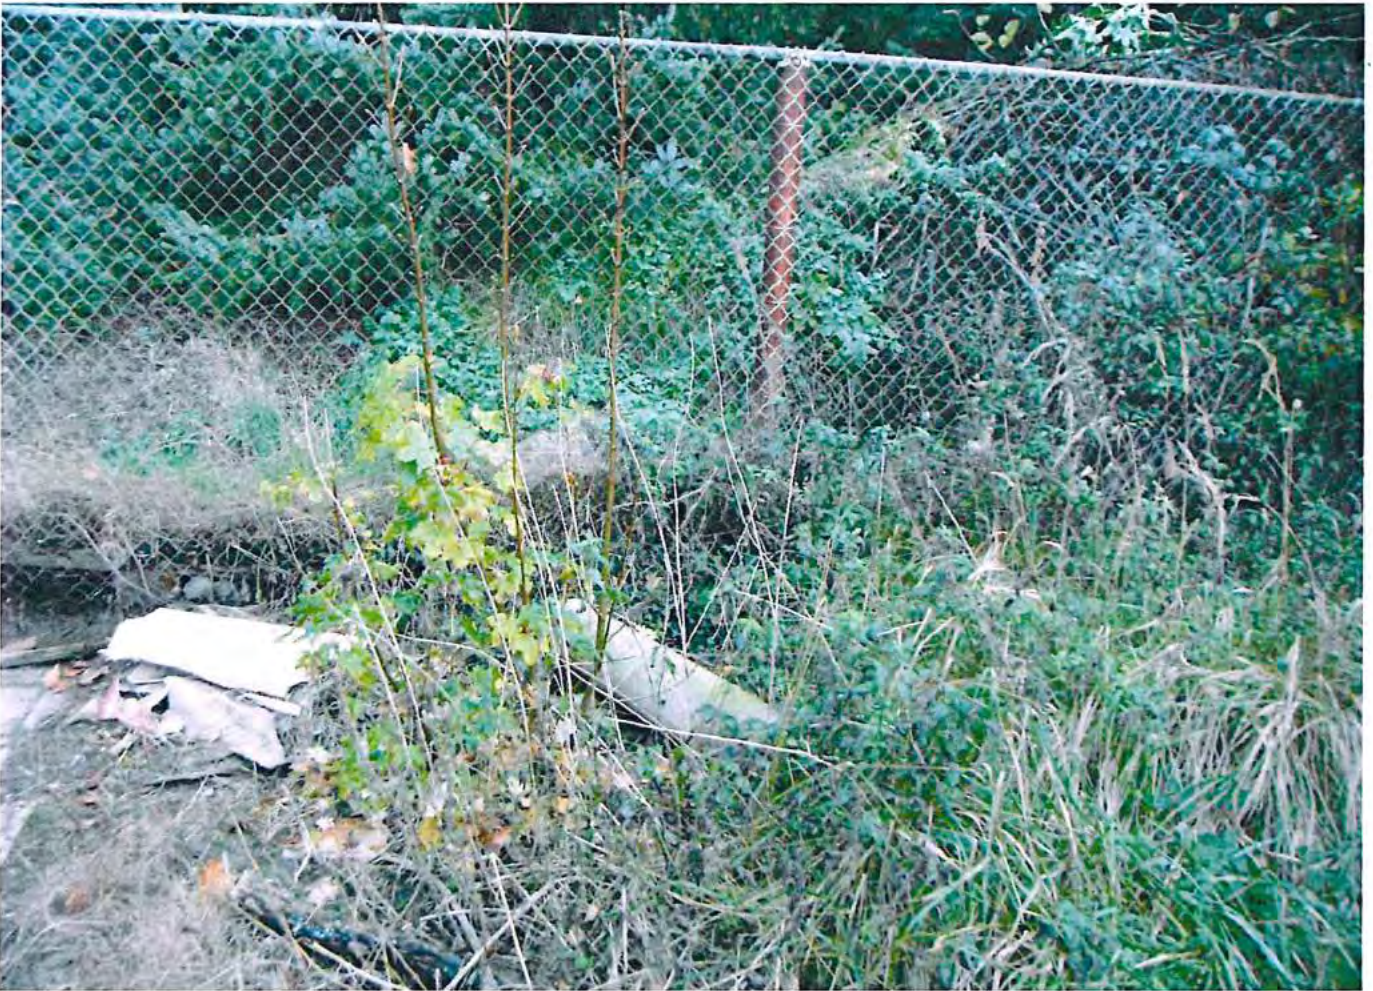
Foto's

Tijdens het uitvoeren van het veldwerk zijn op het noordoostelijk deel van de onderzoekslocatie op het maaiveld diverse asbestverdachte materialen aangetroffen (zie bijbehorende tekening en foto's in de bijlage van onderhavige rapportage).

Tijdens het uitvoeren van het veldwerk is aandacht geschonken aan de aanwezigheid van asbestverdachte materialen op het maaiveld en in de opgeboorde grond. Dit alles zoals staat omschreven in de NEN 5707+C1:2016 op basis van de definitie 3.6 voor asbestverdacht materiaal (materiaal dat op basis van voorkennis en/of een beoordeling met het blote oog een hoeveelheid asbest zou kunnen bevatten). Dit materiaal is zintuiglijk op een deel van het maaiveld waargenomen (zie bijbehorende tekening en foto's in de bijlage van onderhavige rapportage).

Conform de huidige regelgeving moet de onderzoekslocatie derhalve als asbestverdacht worden aangemerkt. Er dient nog enige vorm van asbest in grondonderzoek conform de NEN 5707 te worden uitgevoerd.
