## VERKENNEND ONDERZOEK ASBEST IN BODEM "DRUPPELLIJNEN PAARDENSTAL" MIDDELSTRAAT 24 OSSENDRECHT

Projectnummer : 50230234-VBE  
Kenmerk rapport: EJ50230234.R001-0  
Status rapport: Definitief  
Datum: 29 september 2023

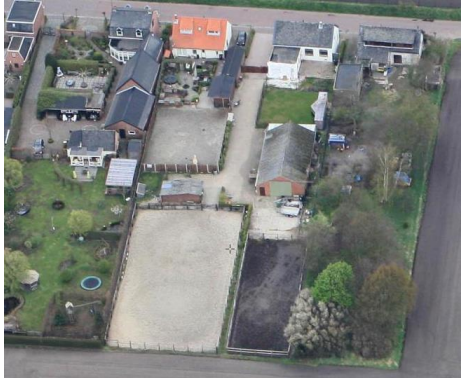
**Afbeelding 2.5** 2012

Op onderstaande luchtfoto's is de situatie scherper aangegeven. Er zijn geen scherpere foto's van voor 2012 gevonden.

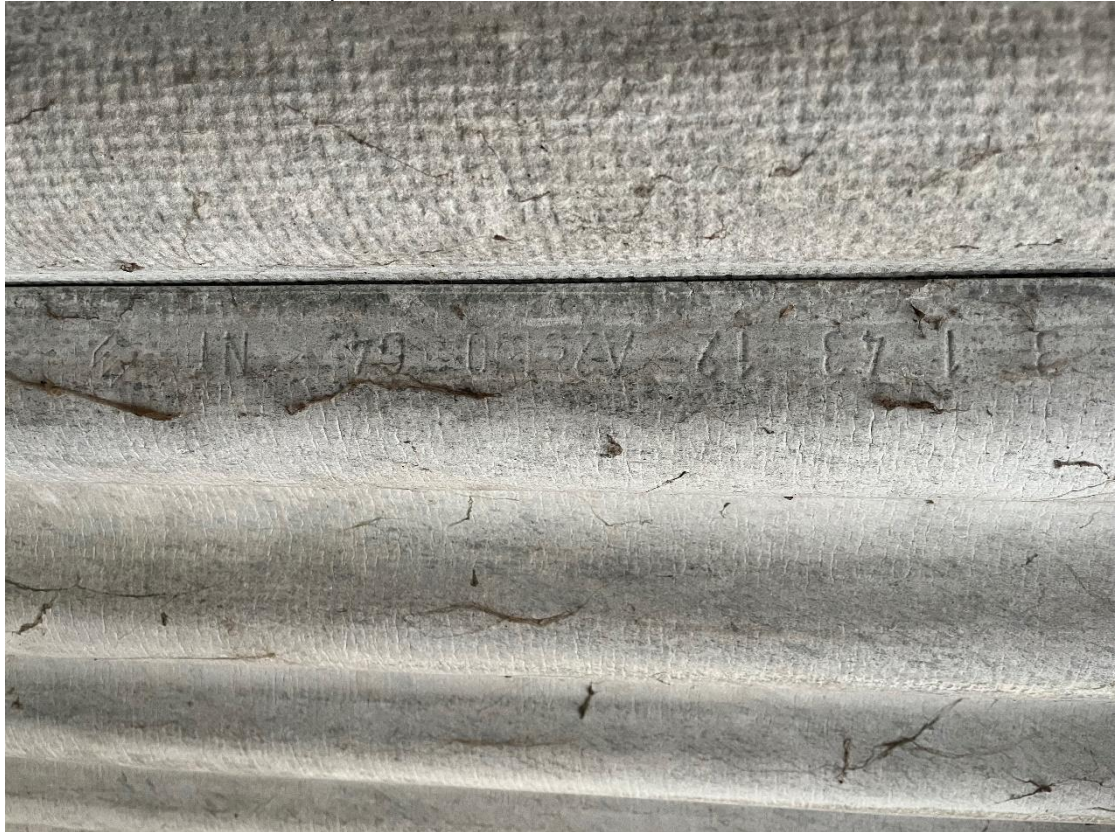
Omstreeks 2014 is aan de noordzijde van de paardenstal een deel aangebouwd. Deze uitbreiding is voorzien van een golfplaten dak van NT (vrij van asbest). Tevens zijn voor de lichtinval ook lichtdoorlatende kunststof golfplaten aangebracht.

Foto 7. Foto materiaal op uitbouw van 2014
