CULTUURHISTORISCH ADVIES NIEUWE DIJK 1 TE OSSENDRECHT

CULTUURHISTORISCH ADVIES NIEUWE DIJK 1 OSSENDRECHT

1. INLEIDING

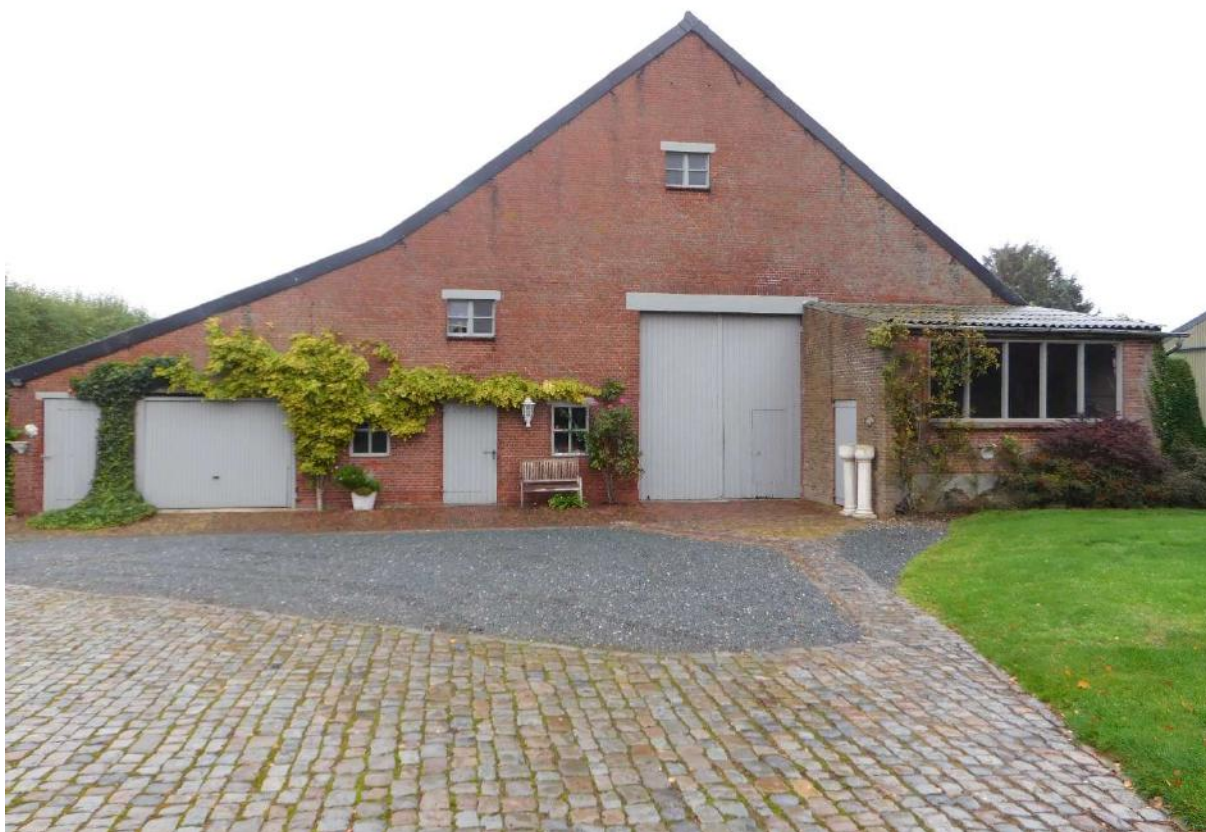
Figuur 1 -Voorgevel van de landbouwschuur.

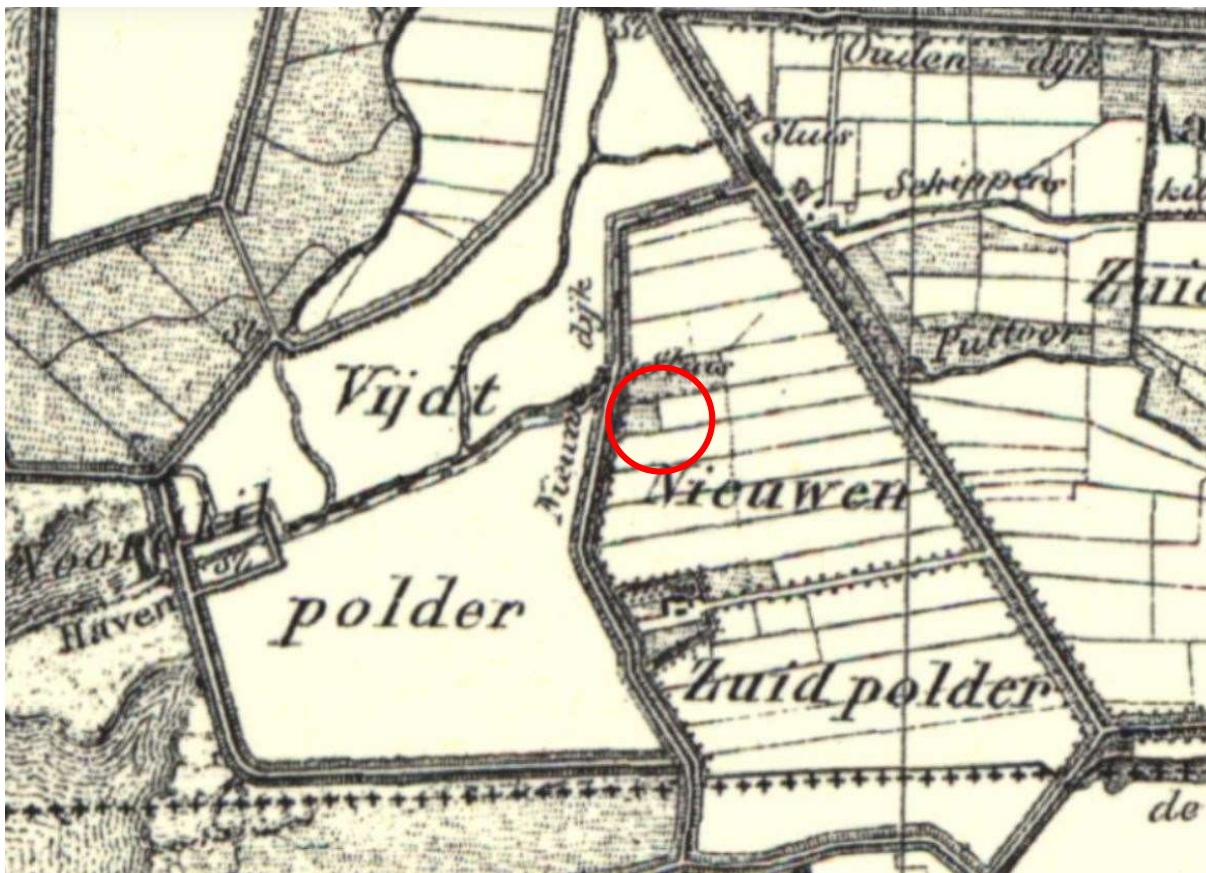
Figuur 3 - De Nieuwen Zuidpolder in 1875. De Vijdtpolder ten westen van de Nieuwe Zuidpolder is in 1860 drooggelegd. De Nieuwe Dijk verloor toen zijn primaire waterkerende functie. Het studiegebied is in de rode cirkel gelegen.

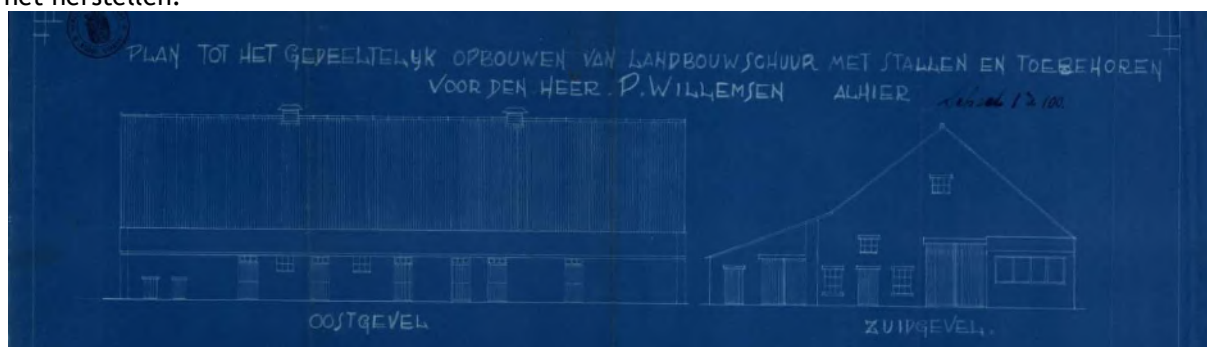
In 1939 was de schuur volgens mededeling van de huidige eigenaar zodanig onderkomen, dat het dak en een deel van de muren instortten. De eigenaar vroeg daarop een bouwvergunning aan voor het herstellen.

Figuur 5 - Bouwtekening voor het gedeeltelijk opbouwen van de landbouwschuur, 1939.

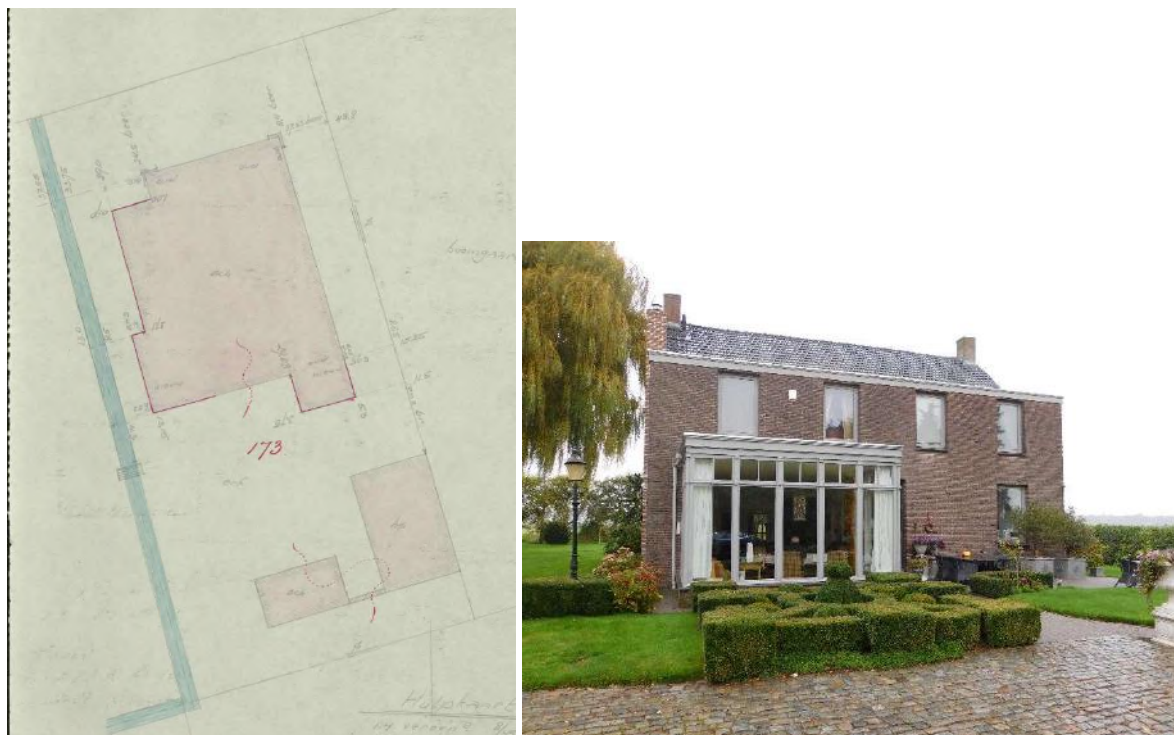
Tussen 1874 en 1939 is aan de voorgevel van de schuur een 'machinehok' aangebouwd en aan de zijkant een aanhang gebouwd, oorspronkelijk bedoeld als wagenopstelplaats. Tegenwoordig is het voorste deel ervan als garage in gebruik.

Figuur 6 - (Links) Veldwerktekening 1943; de rood omljnde delen zijn toen voor het eerst opgemeten, maar waren blijkens de bouwaanvraag van 1939 wel al aanwezig. (Rechts) De agrarische bedrijfswoning die losstaat van de grote landbouwschuur. De woning is aan de voorzijde sterk veranderd, maar in het interieur en aan de achterzijde zijn nog diverse historische elementen bewaard gebleven.

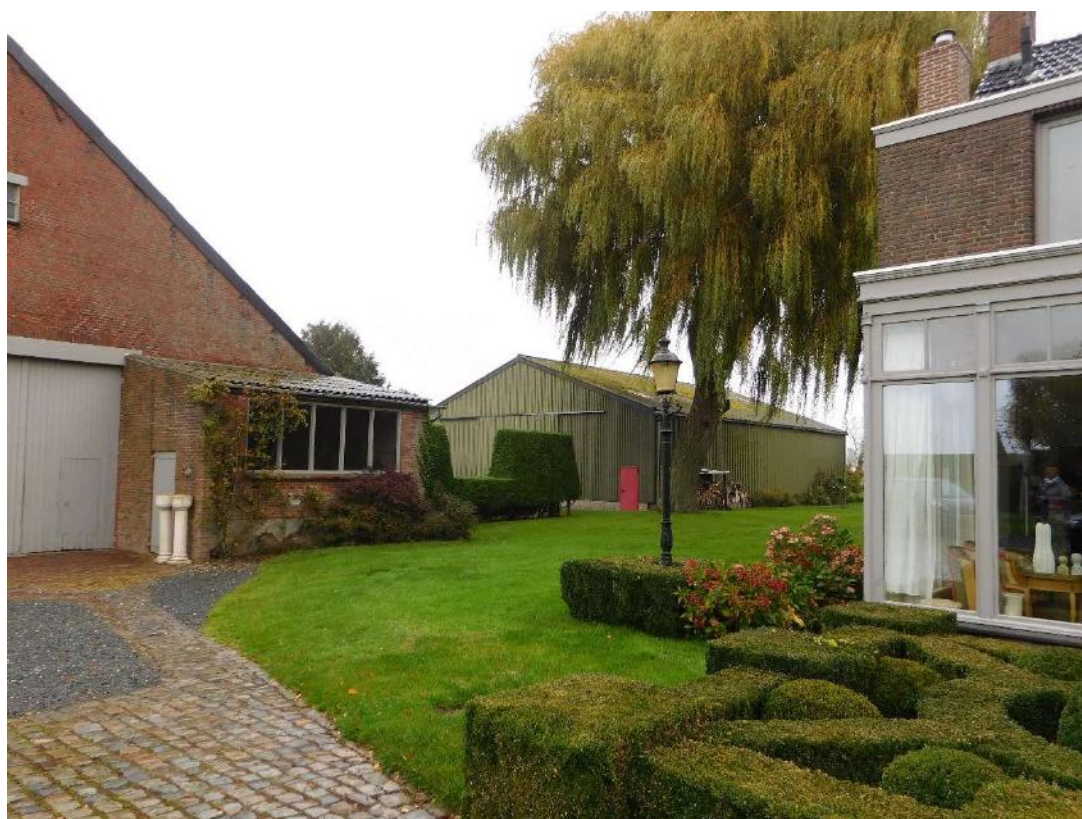
Figuur 7 - Rechts is de voormalige bedrijfswoning zichtbaar met sterk veranderde voorgevel en serre; links de landbouwschuur met machinehok aan de voorzijde; de moderne landbouwschuur in het midden zal afgebroken worden.

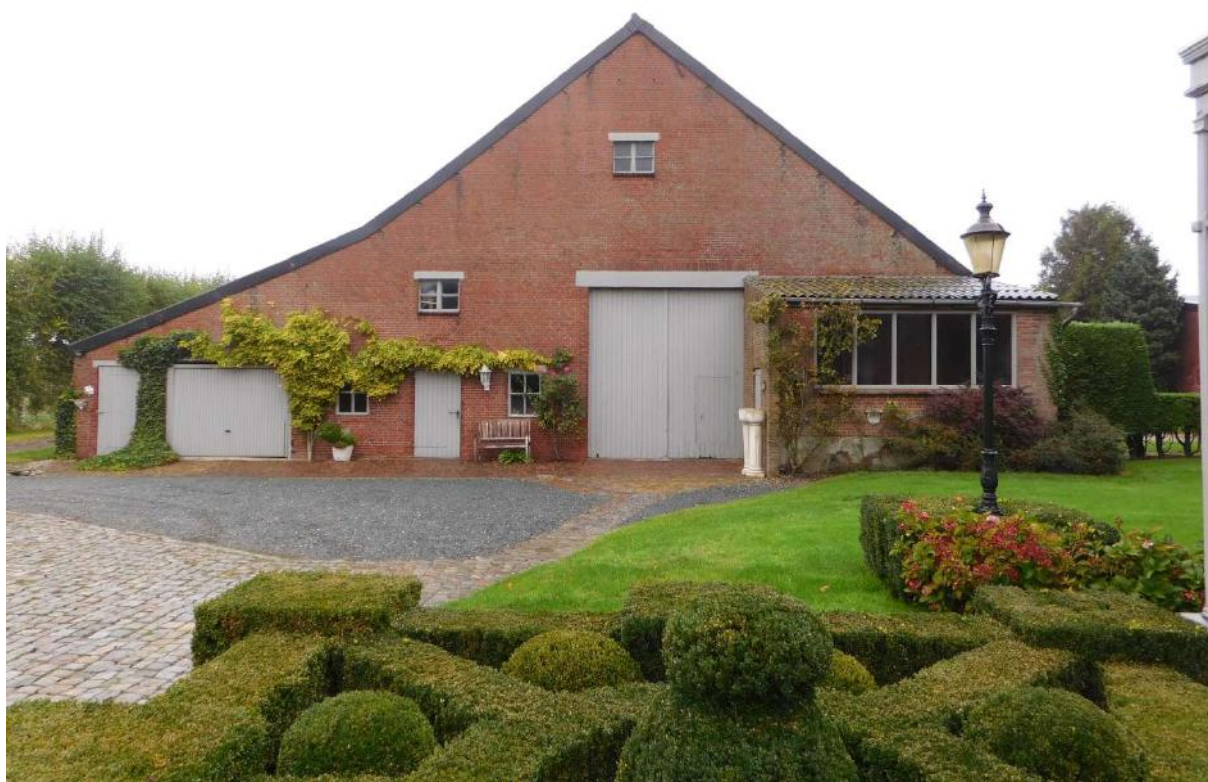
De voorgevel van de landbouwschuur is naar de bedrijfswoning gericht. De indeling van de voorgevel is nog exact hetzelfde als de bouwaanvraag uit 1939. Opvallend zijn vooral de beide rechthoekige raampjes boven de toegangdeur en in de topgevel, waarvan de indeling enigszins aan de Amsterdamse School doet denken. Rechts vooraan is een uitbouw die oorspronkelijk bedoeld was als 'machinehok'. Wanneer dit gedeelte aangebouwd is, is niet bekend. Op de kadastrale tekening uit omstreeks 1874 is dit nog niet aangegeven, maar op de bouwtekening uit 1939 is het aangegeven als 'bestaand machinehok'.

Figuur 8 - Voorgevel van de voormalige landbouwschuur Nieuwe Dijk 1 met rechts het 'machinehok'.

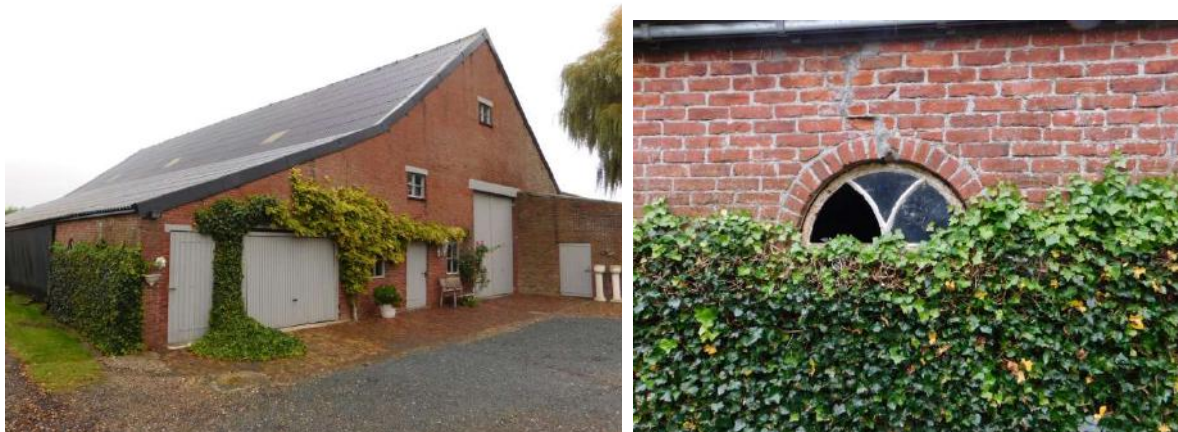
De linker zijgevel is de gevel van de afdak, die overigens vóór 1939 al aanwezig was. Deze gevel bevat enkele gietijzeren boogvenstertjes

Figuur 9 - (links) Voorgevel en linker zijgevel (ged.); (rechts) gietijzeren boogvenstertje.

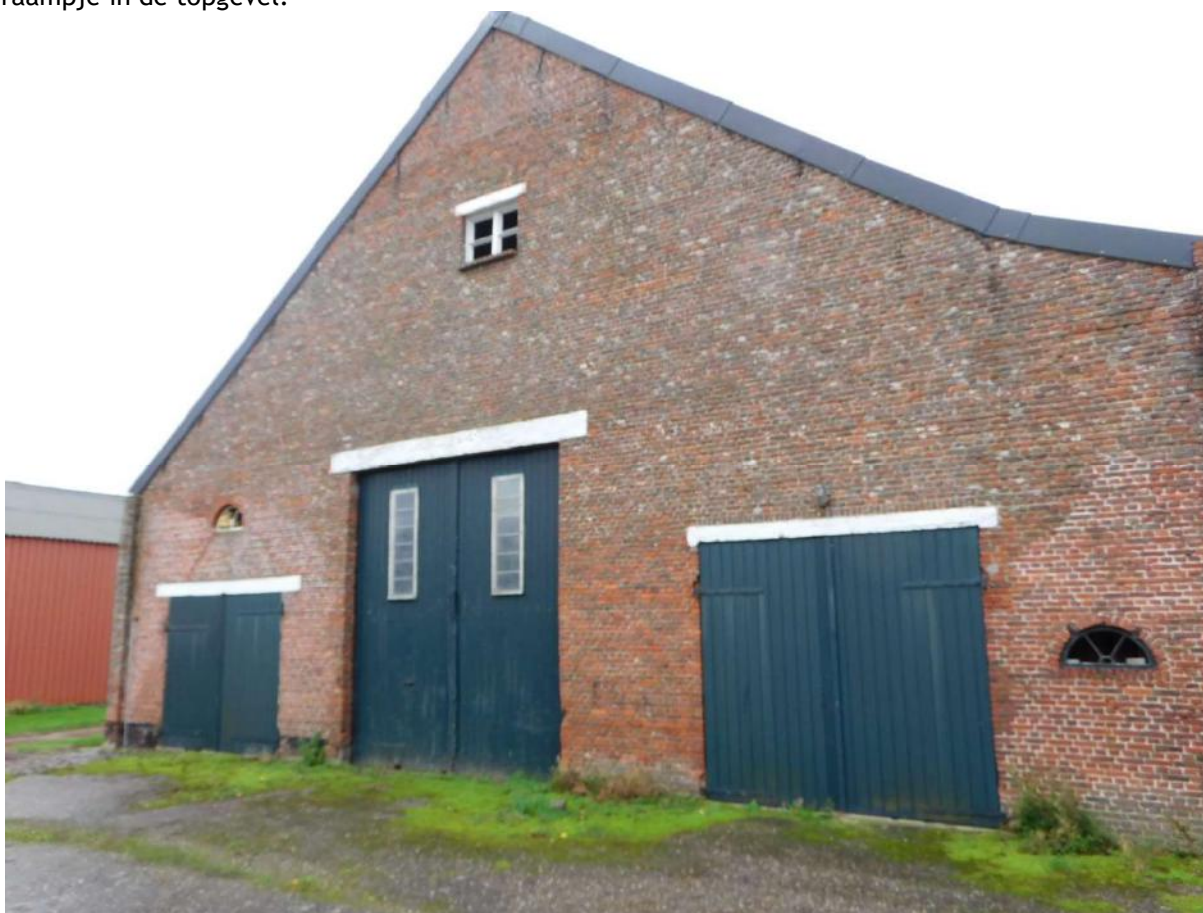
De achtergevel heeft ruwweg dezelfde opbouw als de voorgevel. Ook hier weer het rechthoekige raampje in de topgevel.

Figuur 10 - Achtergevel landbouwschuur Nieuwe Dijk 1.

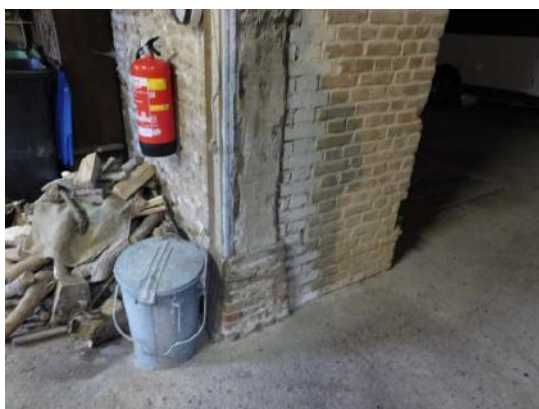
De houten draagconstructie van het dak, bestaande uit 6 spanten, is nog grotendeels aanwezig. De gebintstijlen rusten op gemetselde poeren. De ankerbalken (horizontale balken) zijn zeker ouder dan 1939 (gedeeltelijk hergebruikt). Sommige onderdelen lijken ouder dan 1875. Het is niet uitgesloten dat elementen uit een of meerdere oudere gebintconstructies hergebruikt zijn. De landbouwschuur is ingedeeld met (halfsteens) muurtjes, waardoor een totaaloverzicht door de schuur ontbreekt.

Figuur 12 - houten gebintstijl op gemetselde poer.

Behoud van de landbouwschuur is daarom gewenst. Daarbij moet wel aangetekend worden dat de schuur op onderdelen groot onderhoud vereist. Daarbij moeten de belangrijke cultuurhistorische waarden behouden worden:

- de hoofdvorm van het gebouw: een langwerpige bouwmassa van 1 laag onder zadeldak;
- de raampjes in het voormalige bedrijfsdeel, herkenbaar als stalraampjes;
- de houten spanten, met alle bouwsporen en oude materialen.

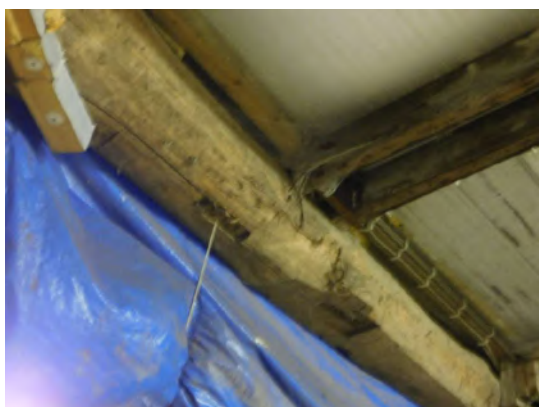
Figuur 13 - Gebintbalk - de rechthoekige gaten bewijzen dat deze balk is hergebruikt
