## VERKENNEND EN NADER BODEMONDERZOEK

**Antwerpsestraat 3a**

**Putte**

Kenmerk: 13202201A

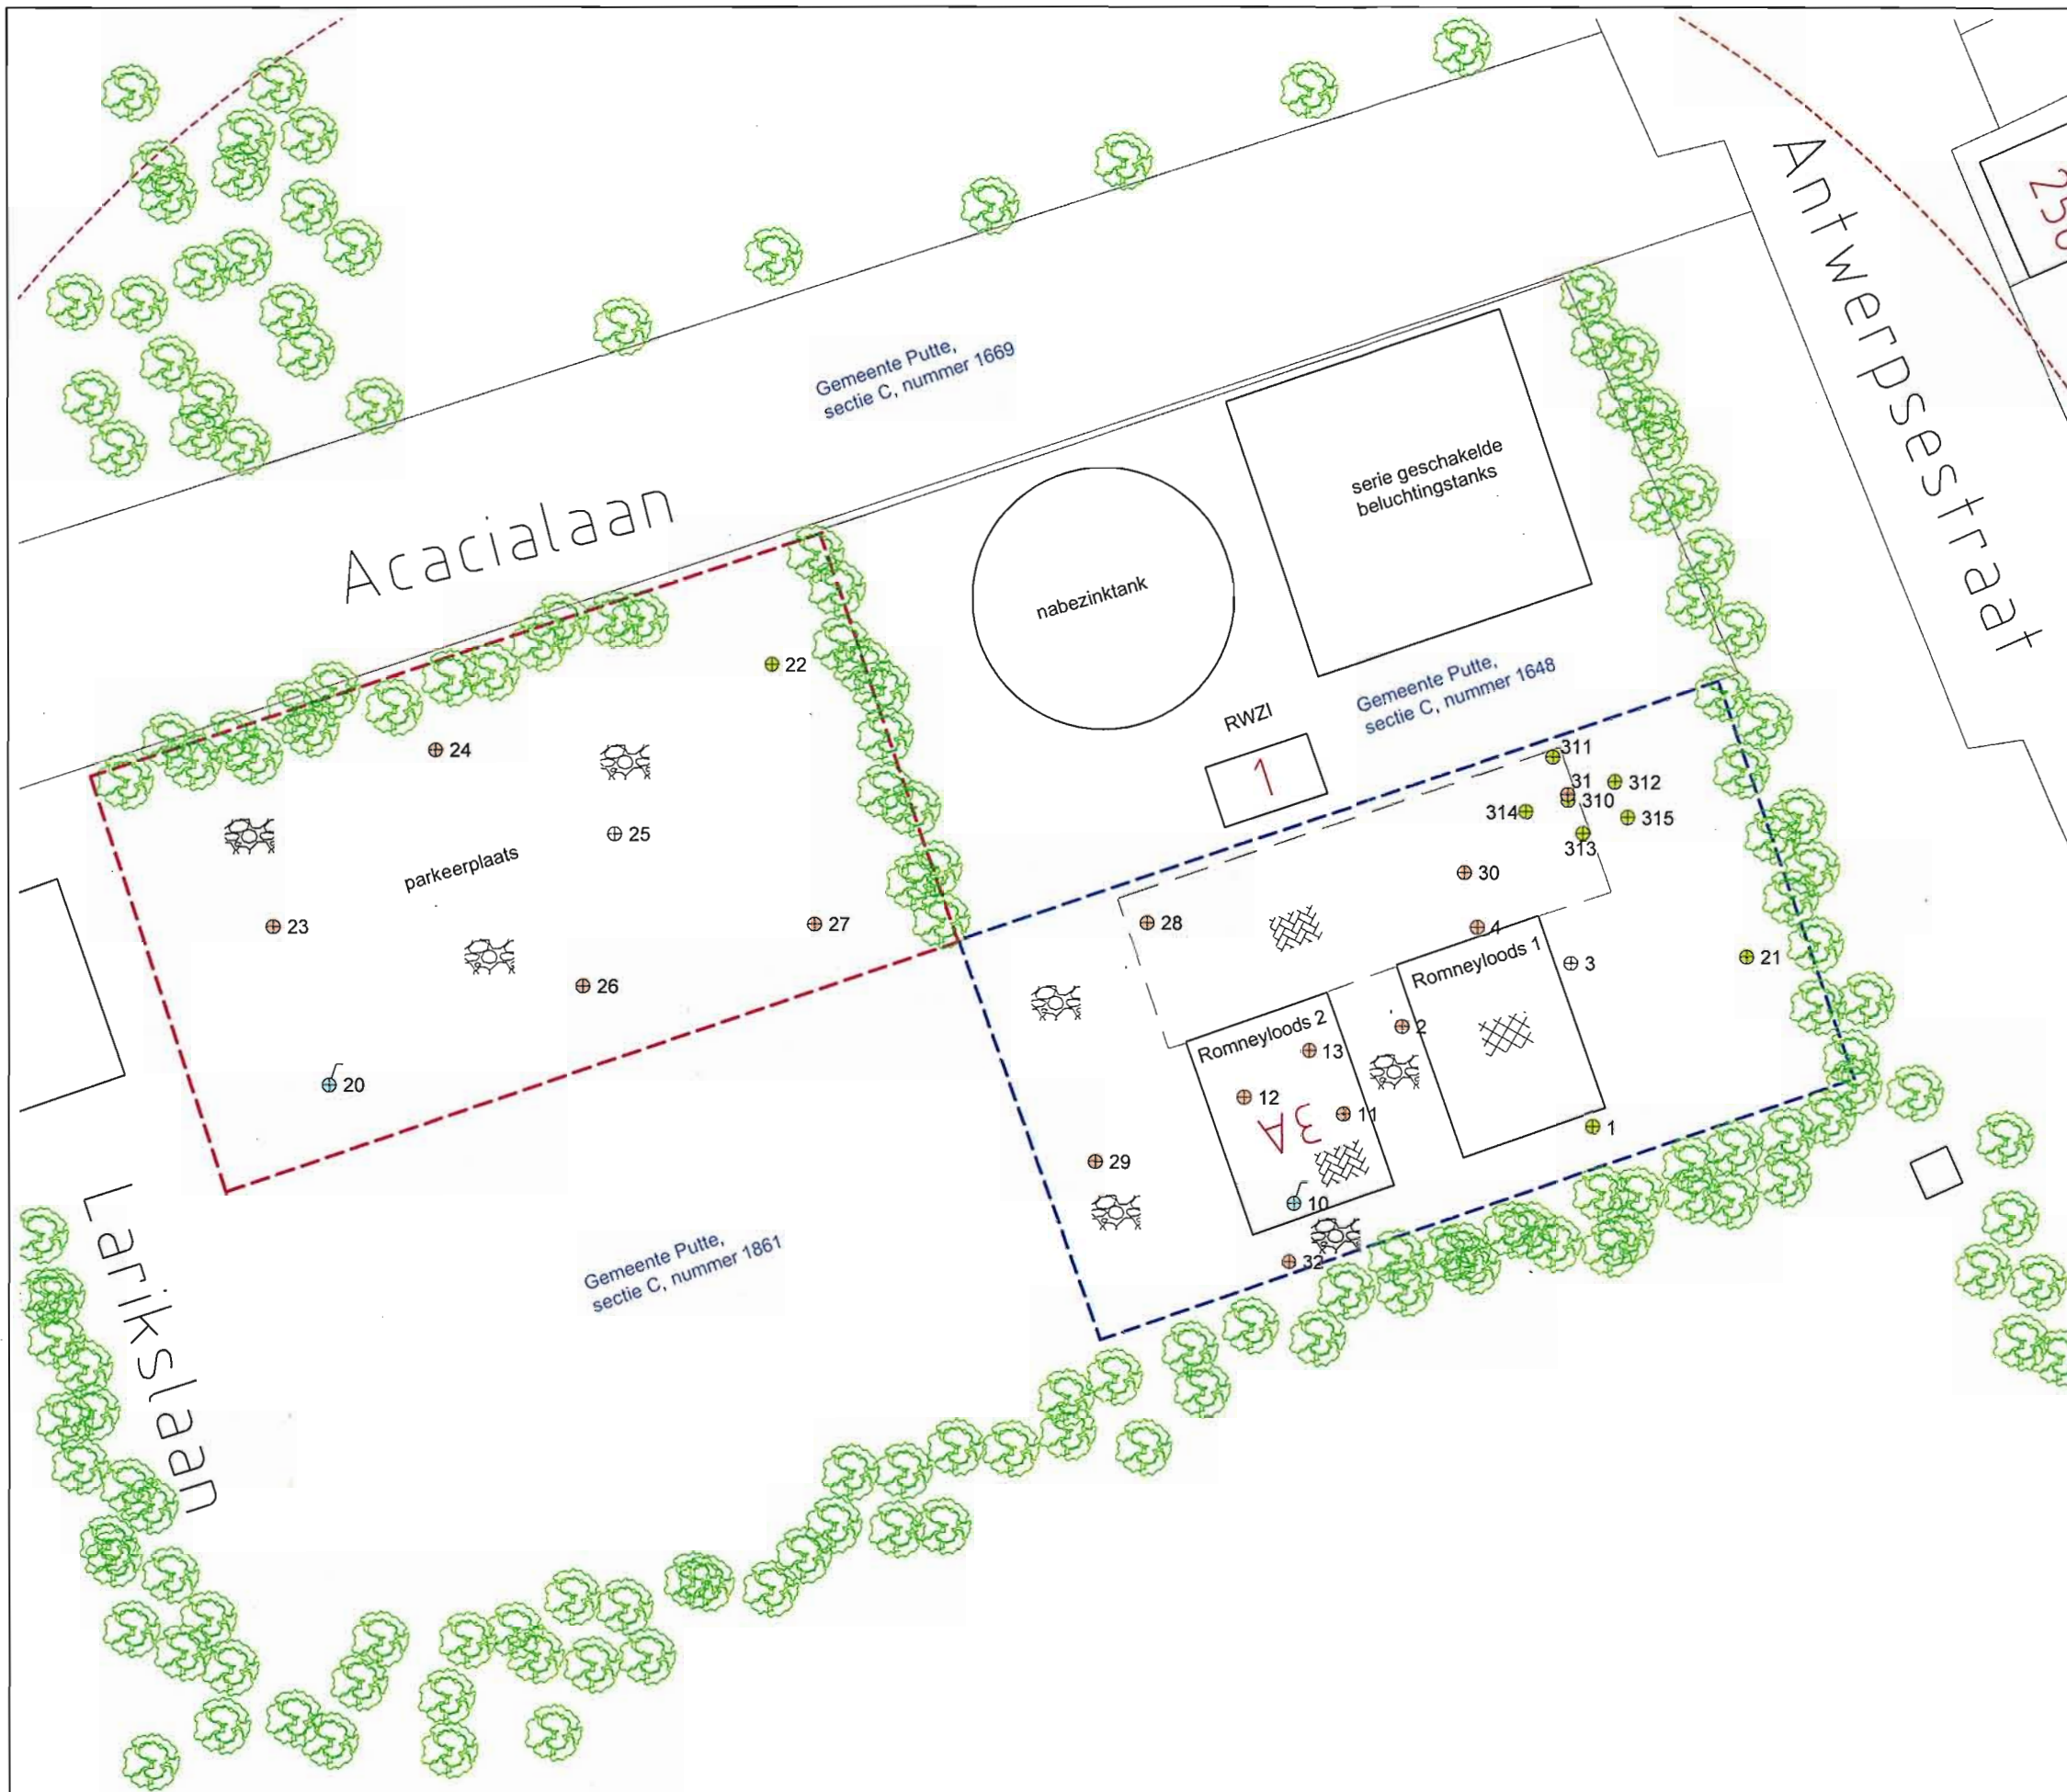
- Boring tot 0,5 m-mv
- Boring tot 2,0 m-mv
- Peilbuis
- Huisnummer
- Perceelsnummer
- Onderzoekslocatie eigendom Gemeente Woensdrecht
- Onderzoekslocatie eigendom Waterschap
- Bebouwing (buitenmuur)
- Perceelsgrens (Kadaster)
- Beton
- Klinkers
- Puin

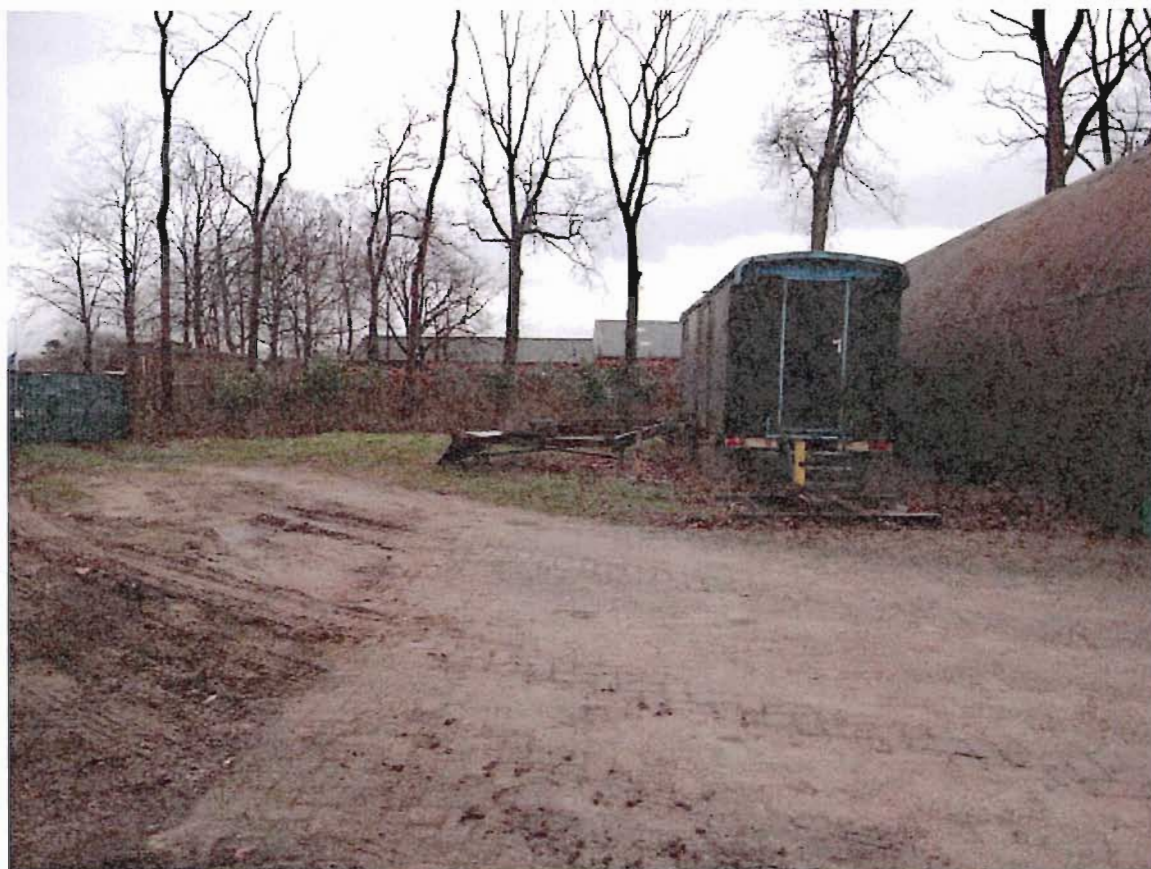
Foto 1: Braak liggend terrein ten oosten van de meest oostelijk gelegen romneyloods (gezien vanaf het noorden, 4 februari 2013)

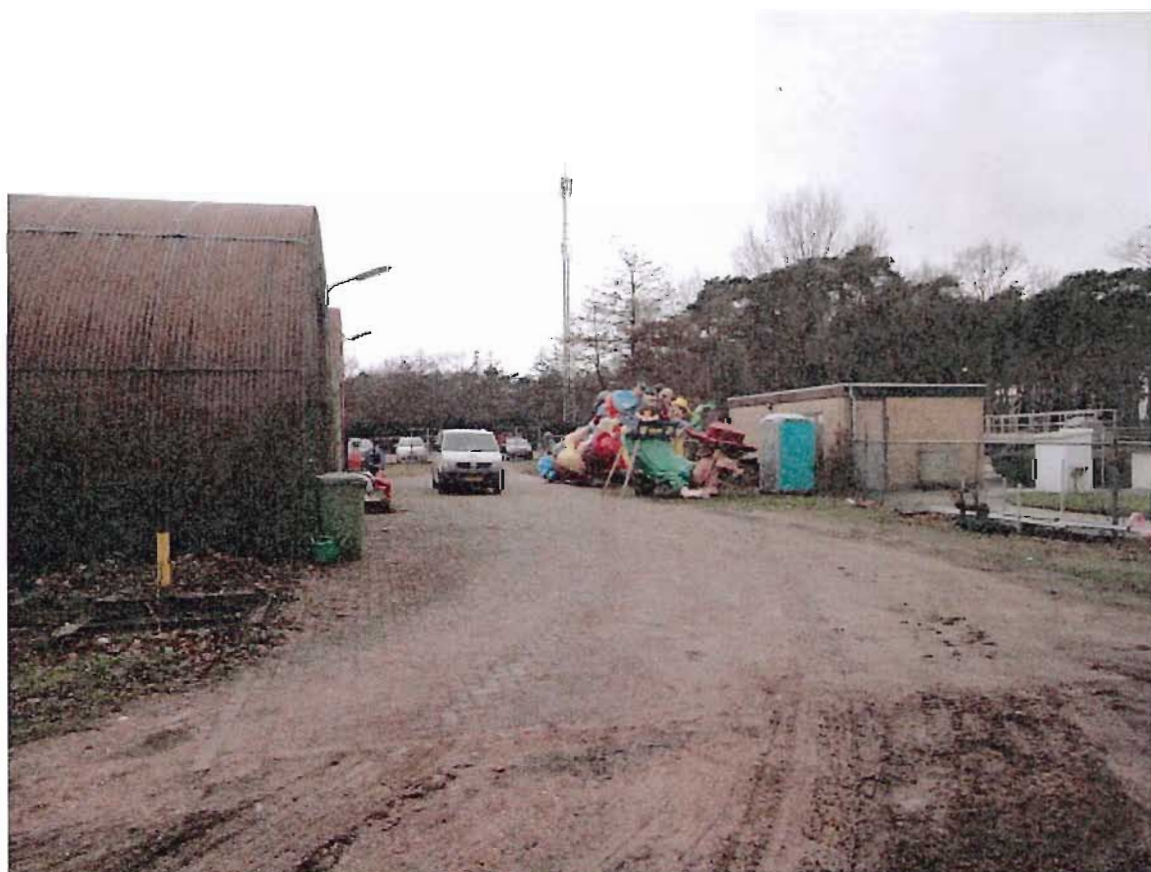
Foto 2: Klinkerverharding ten noorden van de romneyloodsen (gezien vanaf het oosten, 4 februari 2013)

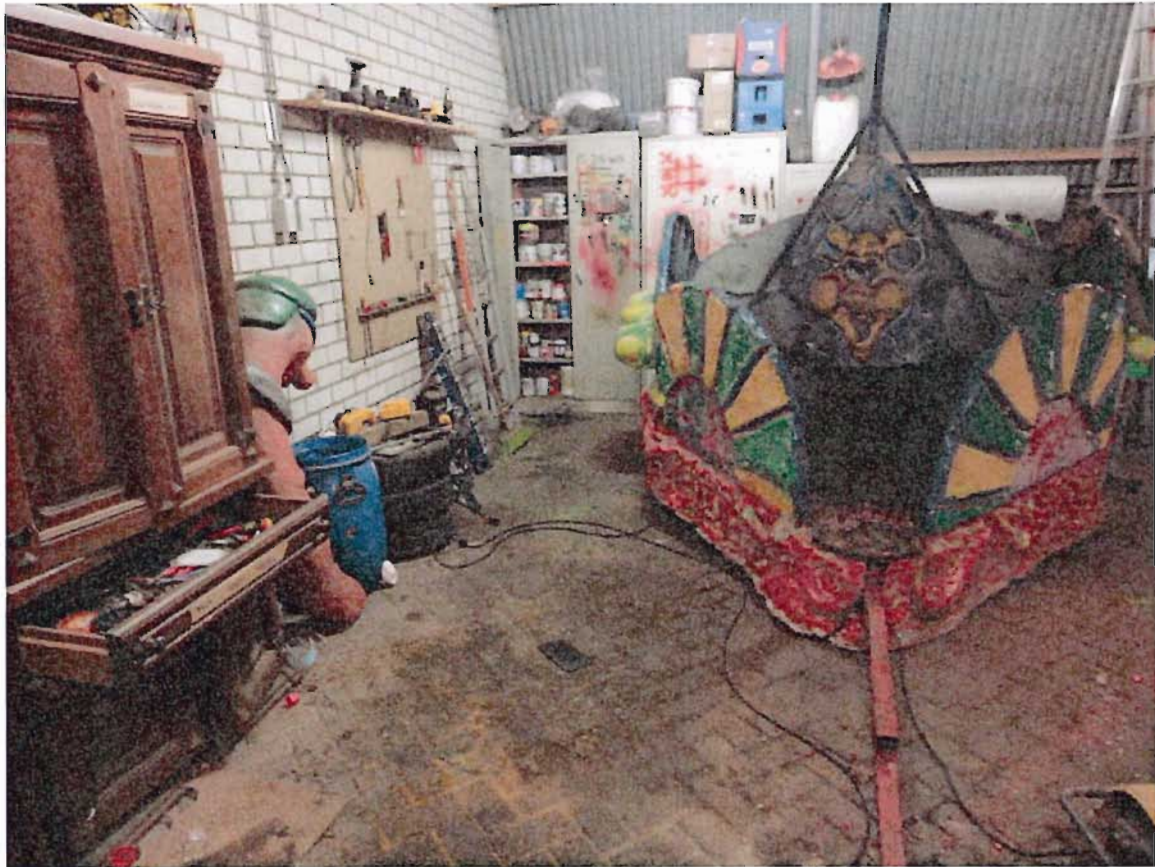
Foto 3: Klinkerverharding met kast opslag verven en lakken meest westelijk gelegen romneyloods (gezien vanaf het oosten, 4 februari 2013)

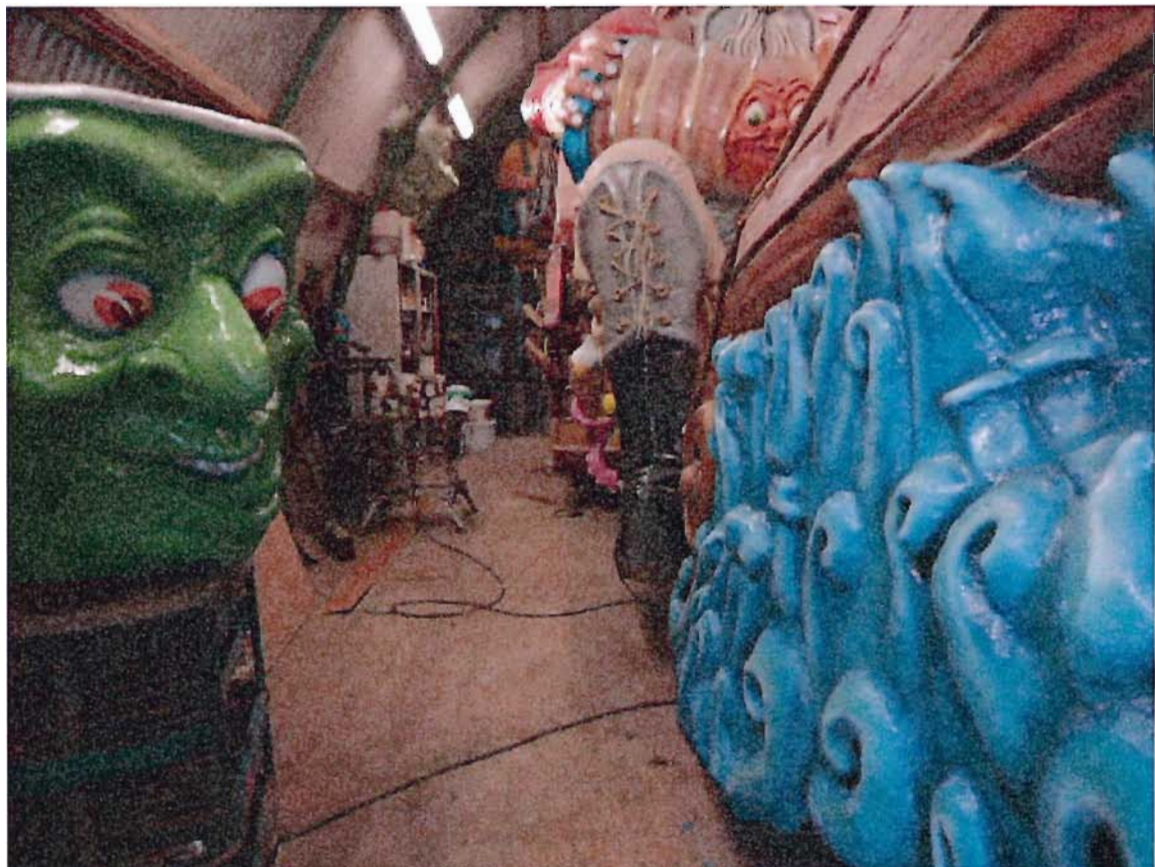
Foto 4: Betonverharding met kast opslag verven en lakken meest oostelijk gelegen romneyloods (gezien vanaf het noorden, 23 januari 2013)

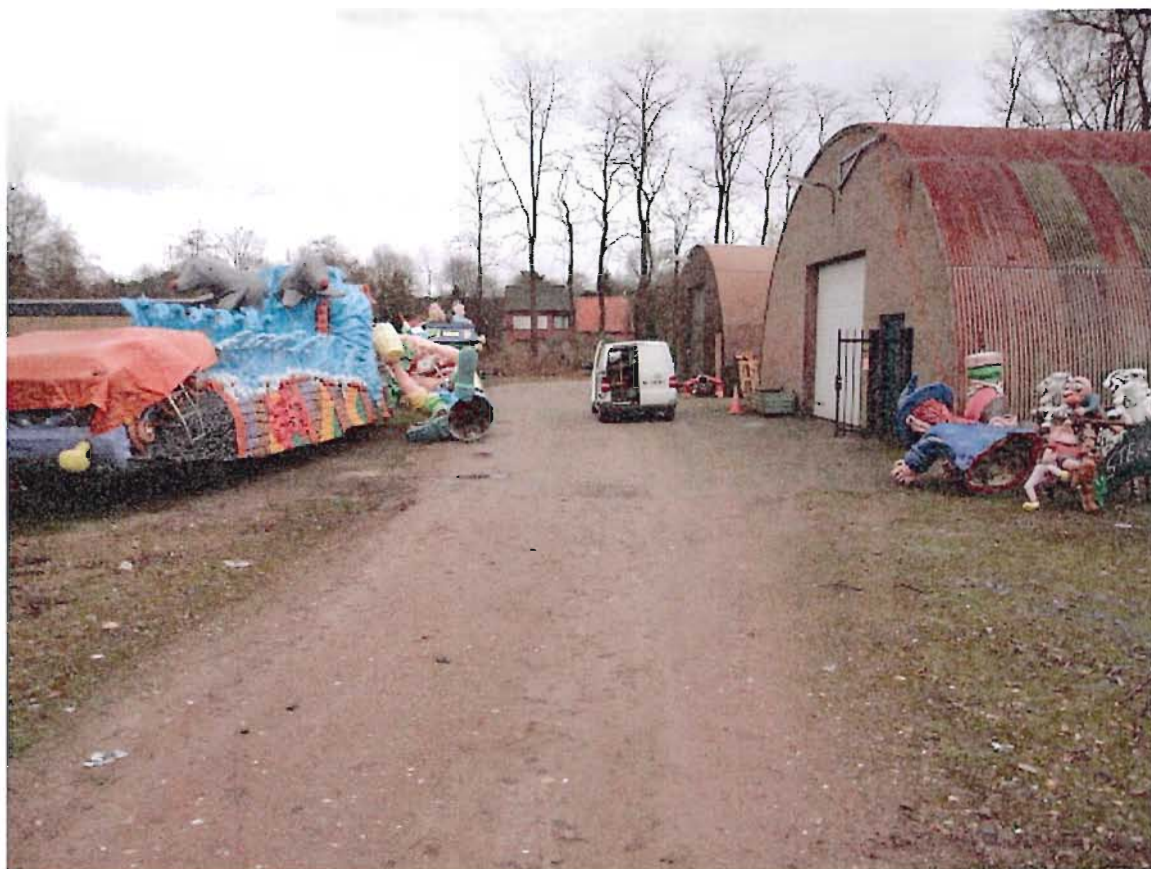
Foto 5: Buitenterrein ten noorden van romneyloodsen (gezien vanaf het westen, 4 februari 2013)

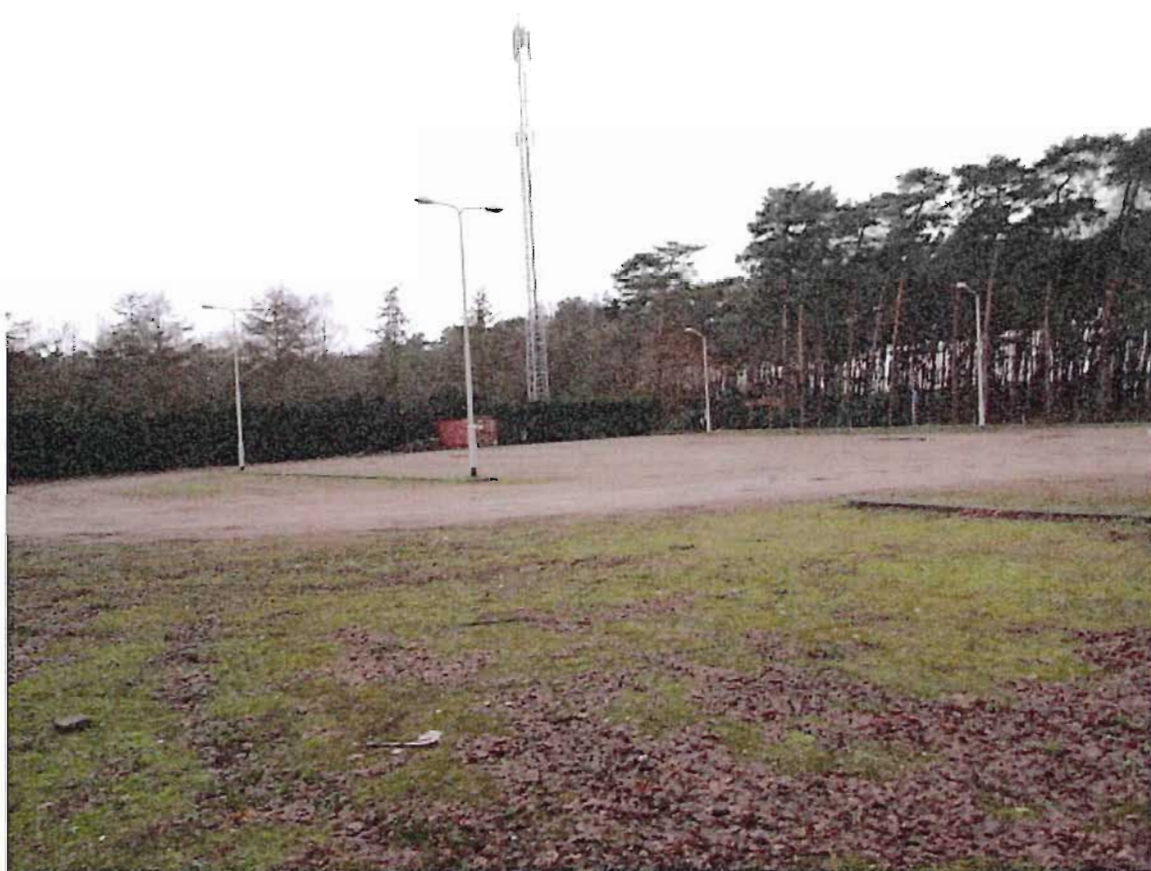
Foto 6: Parkeerplaats met gebroken puinverharding ten westen van rwzi (gezien vanaf het zuidoosten, 4 februari 2013)

Gezien de samenstelling van de puinverhardingen op het oostelijk deel van de onderzoekslocatie kan geconcludeerd worden dat deze halfverharding niet hetzelfde is als op het westelijk deel. De milieuhygiënische kwaliteit van deze halfverharding is niet bekend.
