Verkennd bodemonderzoek  
Jordaenstraat ong. te Putte

**Titel:** verkennend bodemonderzoek Jordaenstraat ong. te Putte

**Projectnummer:** 20161890

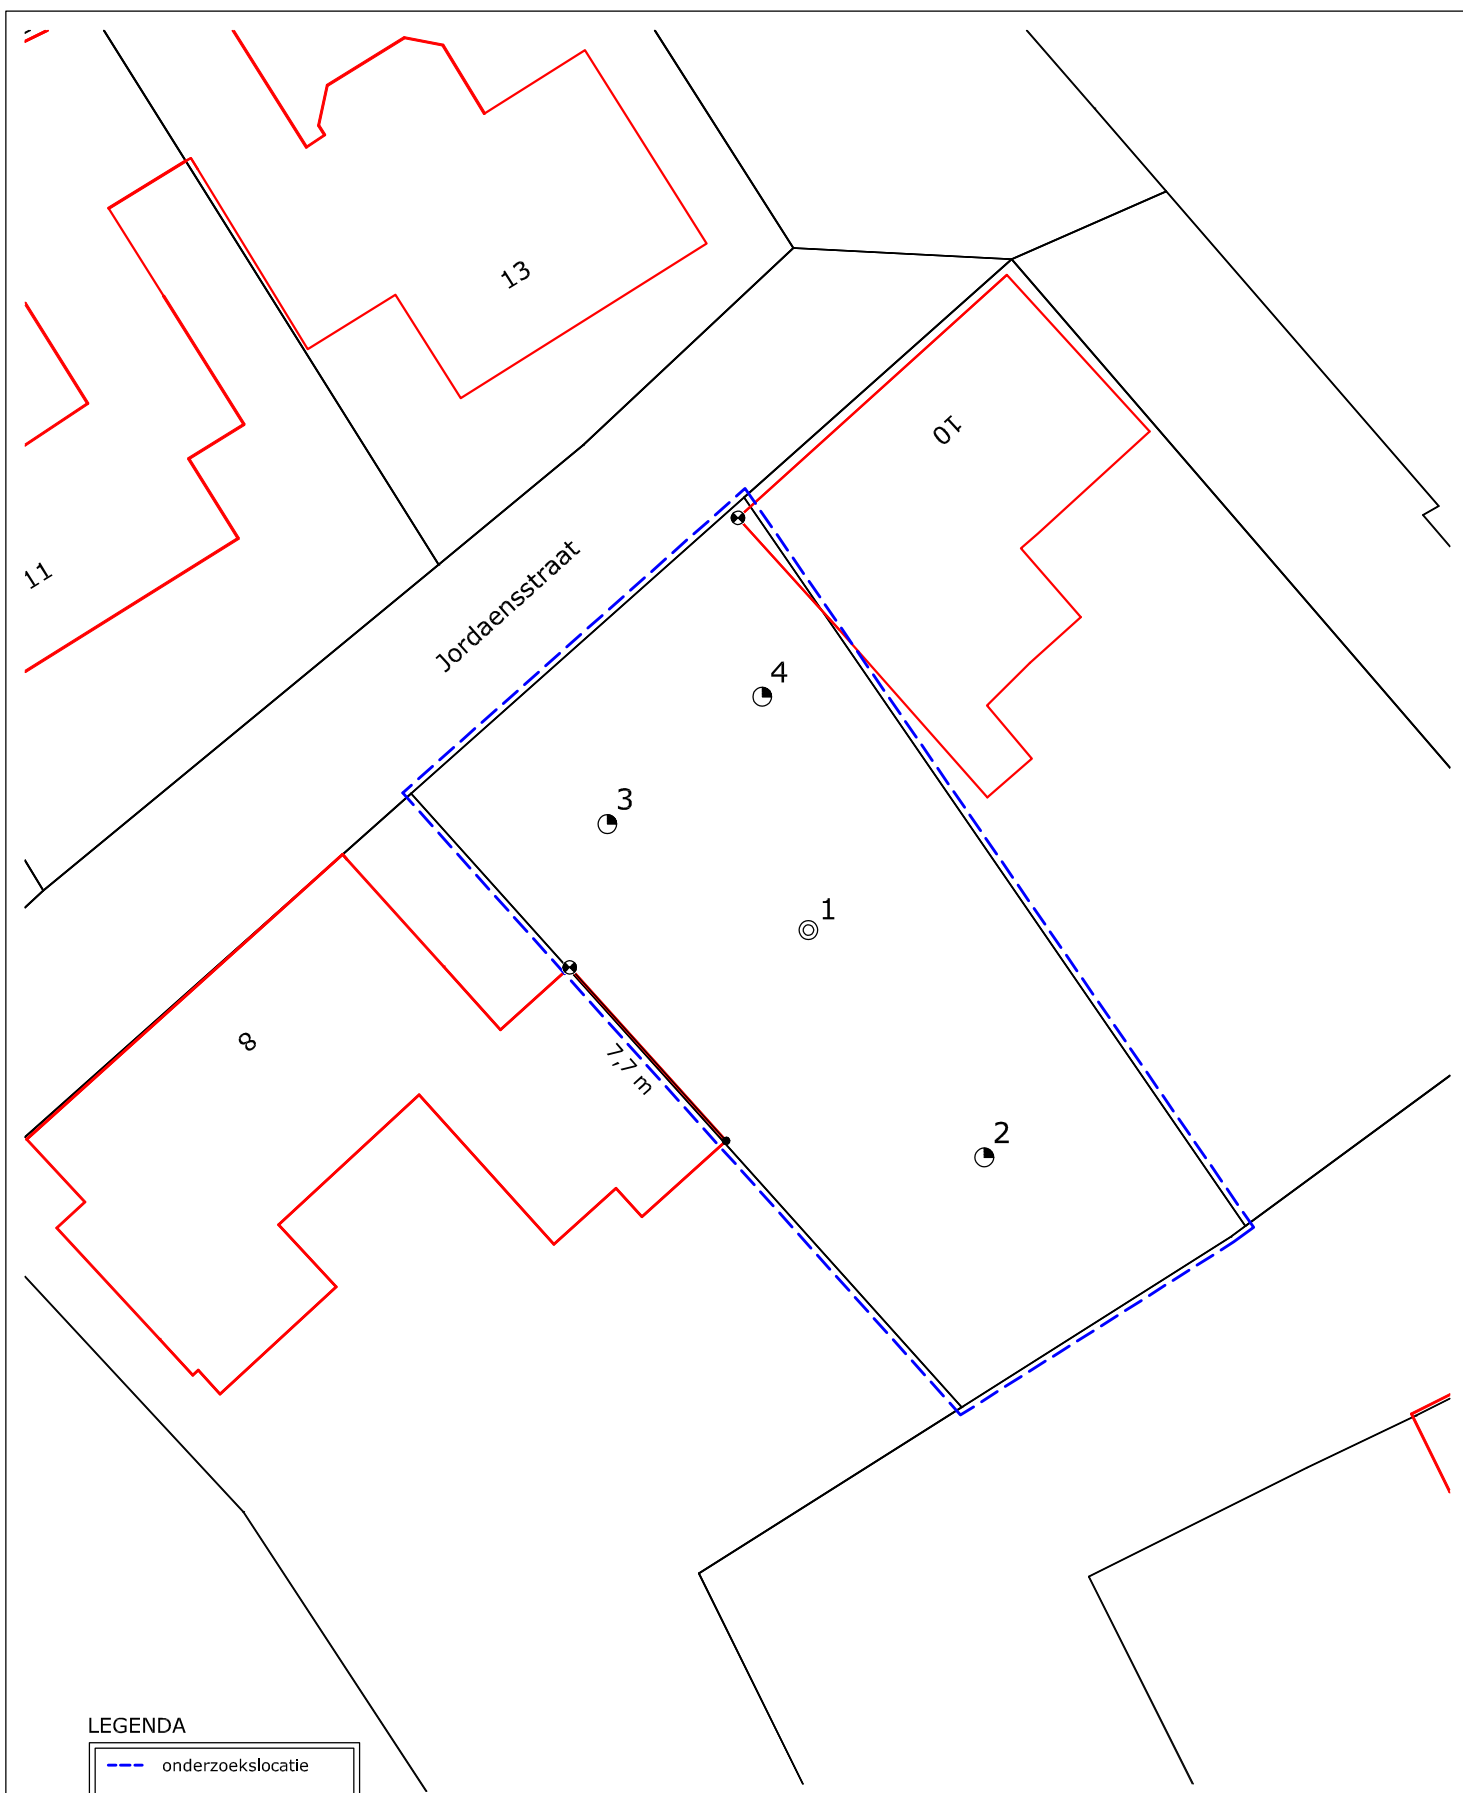
Bijlage 2  
Project 20161890  
Getekend KvH

Figuur Ligging onderzoekslocatie met boorpunten

- het plaatsen van 2 handboringen tot een diepte van 0,5 m-mv (boring 3 en 4);
- het plaatsen van 1 handboring tot een diepte van 2,0 m-mv (boring 2);
- het plaatsen van 1 peilbuis waarvan de onderkant van de filterstelling op een diepte 4,0 m-mv is geplaatst (boring 1);
- het zintuiglijk beoordelen, beschrijven en het bemonsteren van de grond per 0,5 meter of gelijkwaardige laag;
- het afpompen van de peilbuis na plaatsing.
