Verkennd bodemonderzoek  
aan de Burgstraat ong. te  
Giessen

**Titel:** verkennend bodemonderzoek aan de Burgstraat ong. te Giessen

**Status:** definitief, versie 2

**Datum:** 22 april 2016

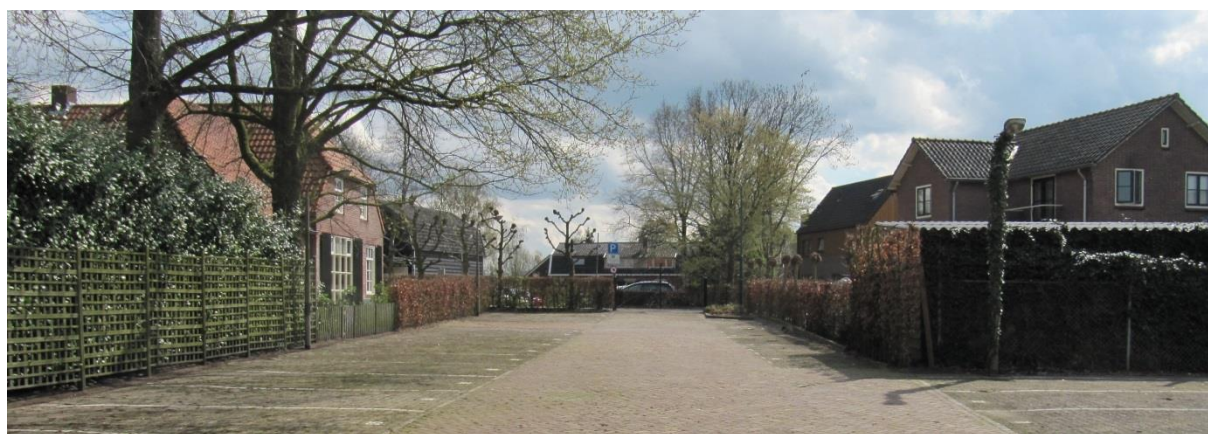
De onderzoekslocatie bevindt zich aan de Burgstraat ong. in de bebouwde kom van Giessen. De onderzoekslocatie is onderdeel van het perceel dat kadastraal bekend is als gemeente Woudrichem, sectie H met nummer 764. De onderzoekslocatie betreft het zuidelijk gelegen gedeelte tussen de woningen aan de Burgstraat 13 en 17 in. De oppervlakte van de locatie bedraagt circa 100 m<sup>2</sup>. De locatie is geheel onbebouwd en verhard middels klinkers. De onderzoekslocatie lijkt een parkeerplaats, maar is (naar opgave van de opdrachtgever) als ruim vijf jaar niet meer als dusdanig in gebruik. Het terrein is dan ook geheel afgesloten met een poort. In figuur 1 is een overzichtsfoto van de onderzoekslocatie weergegeven.

**Figuur 1: Overzichtsfoto onderzoekslocatie.**
