**Redengevende omschrijving met waardestelling**  
Bredaseweg 38 te Rijsbergen  
Gemeente Zundert

Adres : Bredaseweg 38  
Postcode : 4891 SJ  
Plaats : Rijsbergen  
Kadastraal : gemeente Rijsbergen, Sectie I perceel 84  
Oorspronkelijke functie : boerderij  
Huidige functie : bedrijfsfunctie/ woonfunctie  
Bouwjaar : 1929

Bezoekdatum : 13 november 2020  
Auteur : drs. Miriam van den Dries  
Redactie : Martijn de Jong MA  
Rapportagedatum : 19 november 2020

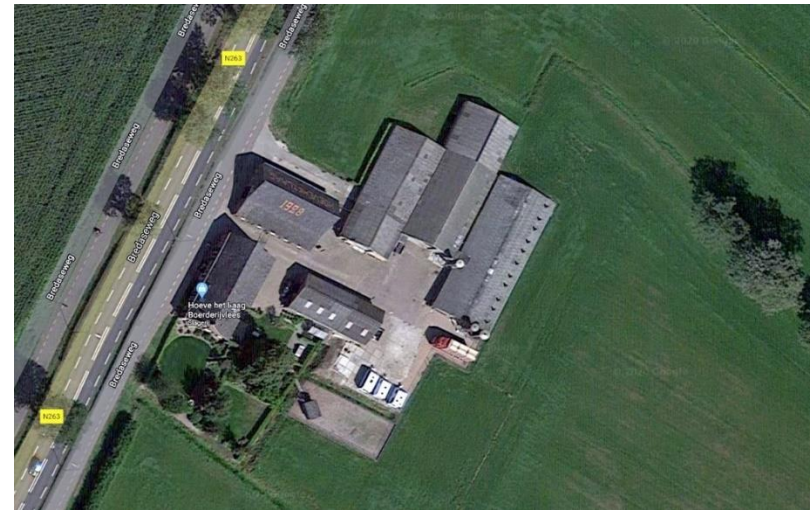
*Luchtfoto van object Bredaseweg 38 met op het perceel liggende bebouwing. De drie opstallen (varkensstallen) zijn recent afgebroken. Bron: Google Maps*

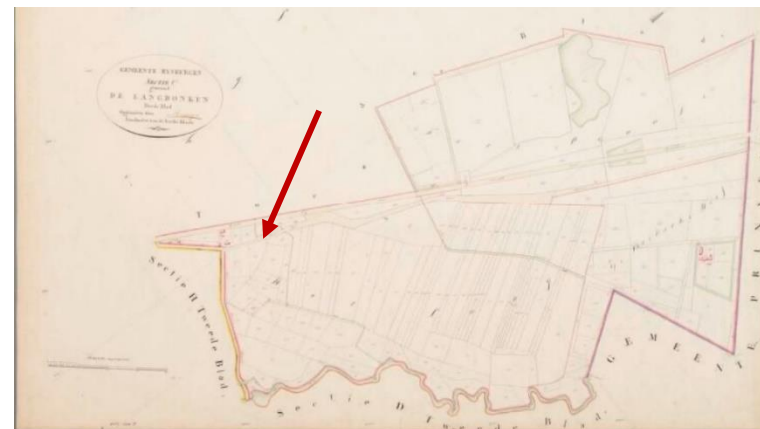
*Uitsnede van het Kadastraal Minuutplan 1811-1832 (gemeente Rijsbergen, sectie C blad 03) met de huidige Bredaseweg en omgeving. De rode pijl duidt de locatie van de huidige boerderij aan. Bron: Beeldbank Rijksdienst voor het Cultureel Erfgoed.*

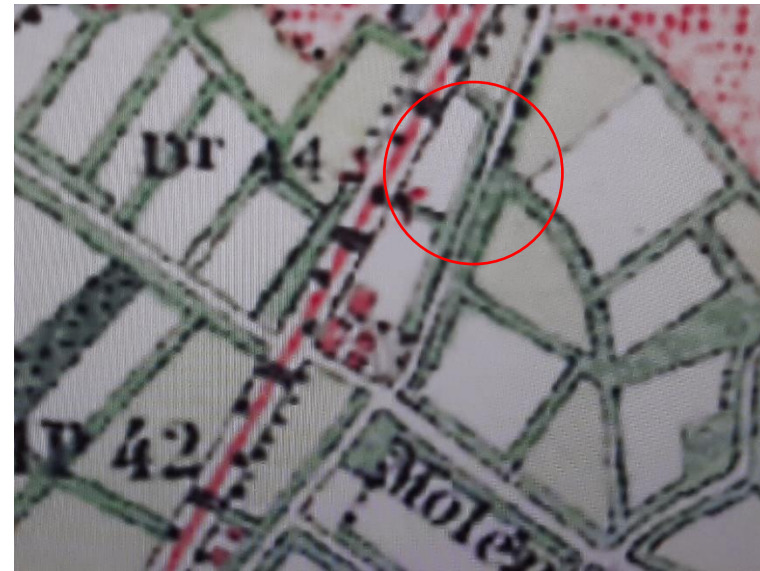
*Historisch topografische kaart 1900. Er is geen bebouwing te zien. Bron: topotijdreis.nl.*

Uit de historisch topografische kaart blijkt dat er in 1900 nog geen bebouwing was op dit stuk grond.

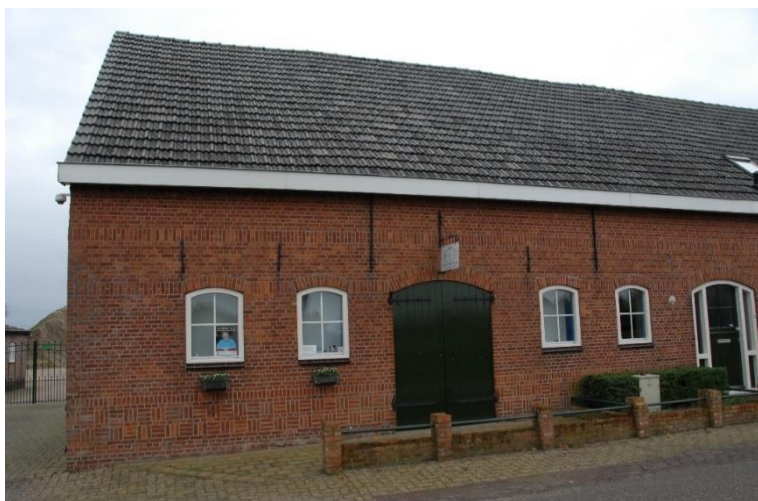
*Vorgevel links*

De vorgevel ligt aan de straatzijde. In de vorgevel bevindt het voormalige bedrijfsgedeelte zich links en het woonhuisgedeelte zich rechts. Er is veel aandacht besteed aan het metselwerk en patronen in het metselwerk. De gevel telt een drietal sierranden van metselwerk die ter plaatse van vensters en deur overgaat in een gemetselde strek. Deze gemetselde sierrand treffen we aan boven de gevelopeningen, ter hoogte van de bovenlichten en boven de plint. De plint bestaat uit siermetselwerk bestaande uit vierkantjes met trigliefen. Een eenvoudige bakgoot van trespa sluit de bovenkant van de gevel af. De gevel telt een tiental smeedijzeren muurankers. Het bedrijfsgedeelte bevat een getoogde staldeur met twee openslaande deuren met zowel links als rechts hiervan twee (vernieuwde) getoogde stalramen tegelvensterbanken.

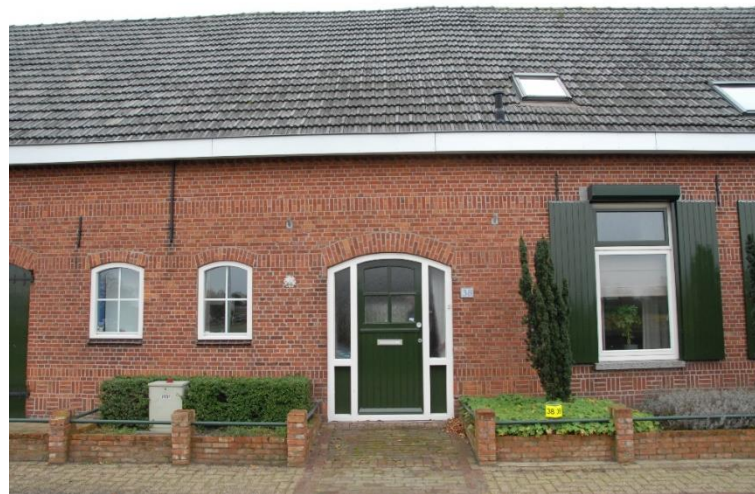
*Vorgevel midden*

Dan volgt een (vernieuwde) getoogde voordeur onder strek met zijlichten met rechts daarvan drie (vernieuwde) rechte ramen met bovenlichten en hardstenen dorpels en ieder raam heeft aan weerszijden vernieuwde openslaande houten luiken. Ook zijn er rolluiken aangebracht tegen de bovenkant op de natuurstenen latei. De dorpels onder de ramen zijn van natuursteen. Er is een drietal dakramen aangebracht in het dakvlak boven het woongedeelte en helemaal rechts steekt een gemetselde schoorsteen door de nok.

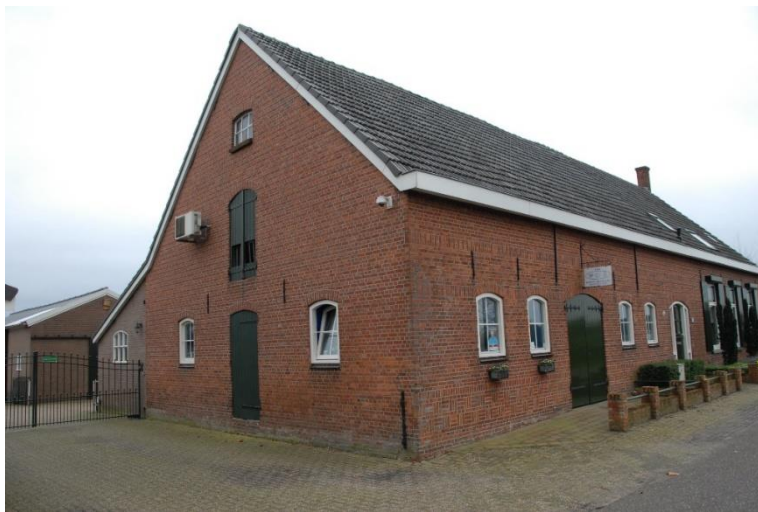
*Linkerzijgevel*

De linkerzijgevel is de kopgevel van het bedrijfsgedeelte. Van links naar rechts is onder het verlengde deel van de kap een latere aanbouw gezet met een nieuwe gevel in lichtere steen in halfsteensverband. In dit deel is een getoogd zesruits stalraam van beton. Op de begane grond is er in het midden van de gevel een getoogde deur onder strek en aan weerszijden vernieuwde, vierruits getoogde stalramen onder strek met een vernieuwde vensterbank van tegels. Boven de deur is op de verdieping een getoogd hooiluik onder strek, bestaande uit twee houten delen met onderin lichtgaten. Daarboven op zolderniveau een getoogd ijzeren zesruits venster. Alle ramen zijn vernieuwd behalve het zolderraam. De deuren zijn waarschijnlijk ook vernieuwd maar op de oorspronkelijke plek en waarschijnlijk in de oorspronkelijke vorm teruggekomen. De deuren hangen aan ijzeren scharniervleugels met een duimgeheng (paumelle scharnieren). Aan de gevel hangt een airconditioner. Een trespa daklijst sluit de kopgevel af. Ter hoogte van de verdiepingsvloer bevinden zich twee smeedijzeren muurankers in de gevel.

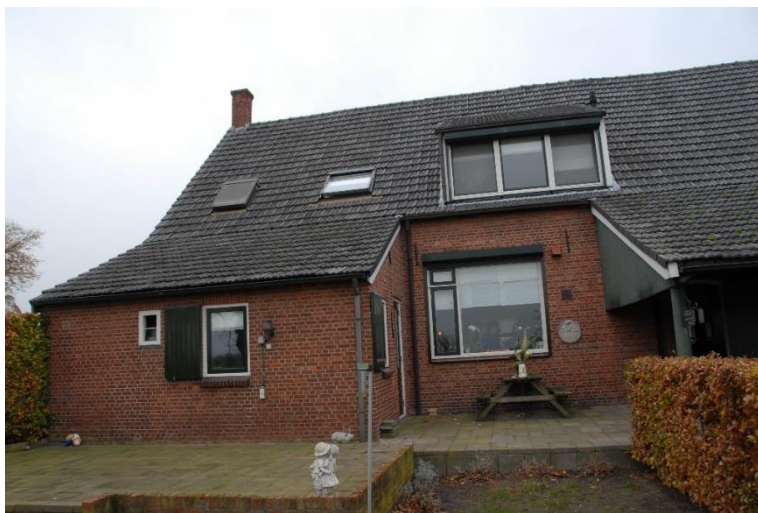
*Achtergevel links*

De achtergevel wordt gekenmerkt door twee zijbeuken, één ter hoogte van het woonhuis en één over de lengte van het bedrijfsdeel. De linkeruitbouw van de achtergevel is gebouwd in dezelfde (rode) steen als de voorgevel en de zijgevels van het gebouw. De uitbouw rechts is later aangebouwd, in een lichtere steensoort en in halfsteensverband. De gevelopeningen met ramen lijken oorspronkelijk maar overal zijn nieuwe ramen met dubbelglas geplaatst. In de achtergevel van de linker zijbeuk, nu gebruikt als bijkeuken, is een klein raam en een iets groter raam onder strek met een houten luik en een gemetselde dorpel.

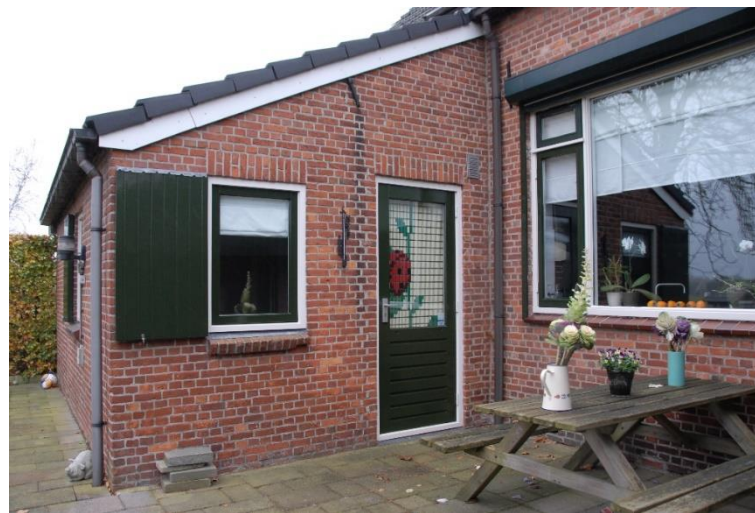
*Achtergevel, zij-uitbouw*

In de zijkant van de uitbouw is een rechthoekig venster onder strek en een gemetselde dorpel en een deur onder strek. Het grote raam aan de achtergevel rechts van de linkerzijbeuk is vernieuwd met een nieuwe vensterbank van tegels en bovenin hangt een rolluikcassette. Vervolgens volgt een kleine overkapte binnenplaats met de achteringang. Een houten pilaar stut mede het dak. In het dakvlak boven het woongedeelte bevinden zich twee dakramen en een dakkapel, die later toegevoegd zijn. Het rechterdeel van de achtergevel is later opgetrokken of vernieuwd.

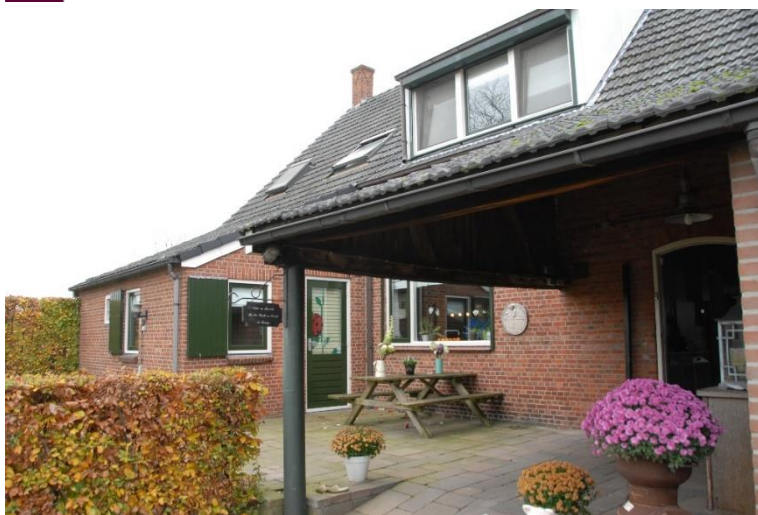
*Achtergevel, overkapt plaatsje met ingangsdeur*

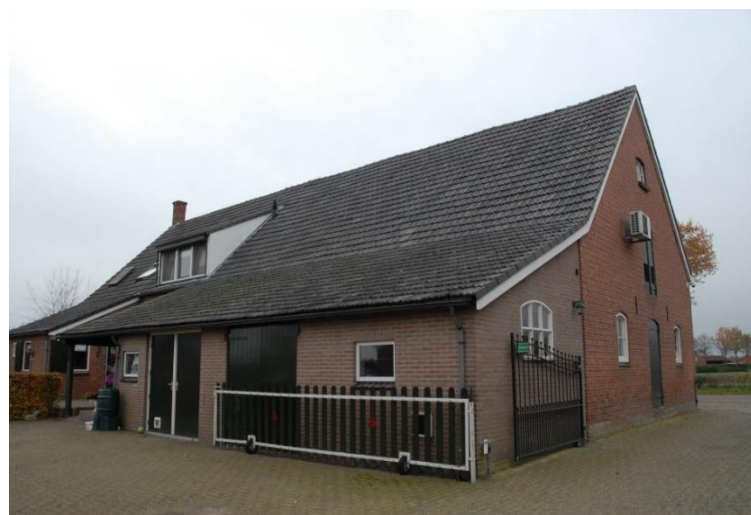
*Achtergevel rechter zijbeuk, later aangebouwd.*

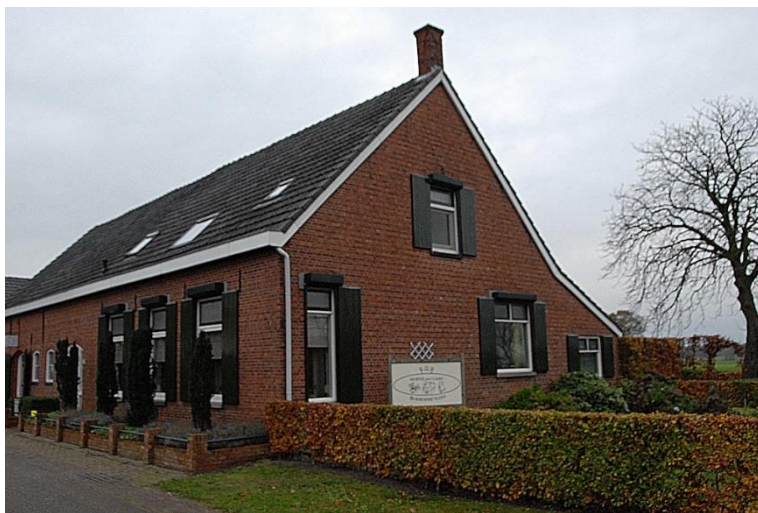
*Zijgevel rechts.*

De rechterzijgevel is de kopgevel van het woonhuisgedeelte. Aangezien het dak aan de achterkant met een knik doorloopt, laat de kopgevel geen gelijke driehoek zien. Op de begane grond zijn er drie rechtafgesloten ramen, allen verschillend van afmeting en vorm onder een natuurstenen latei waarboven nog een rollaag en een dorpel van natuursteen. Ook is er een kelderraam. In de kop van de gevel op de verdieping is ook een raam. Behalve het kelderraam heeft ieder raam houten luiken aan weerszijden en een opvallend detail is dat er geen plaats is voor het linkerluik omdat het smalle raam te dichtbij de straatkant is gesitueerd. De twee ramen rechts zijn T-vensters en de drie middelste ramen hebben een later aangebracht rolluik bovenin. Een trespak daklijst sluit de gevel af.

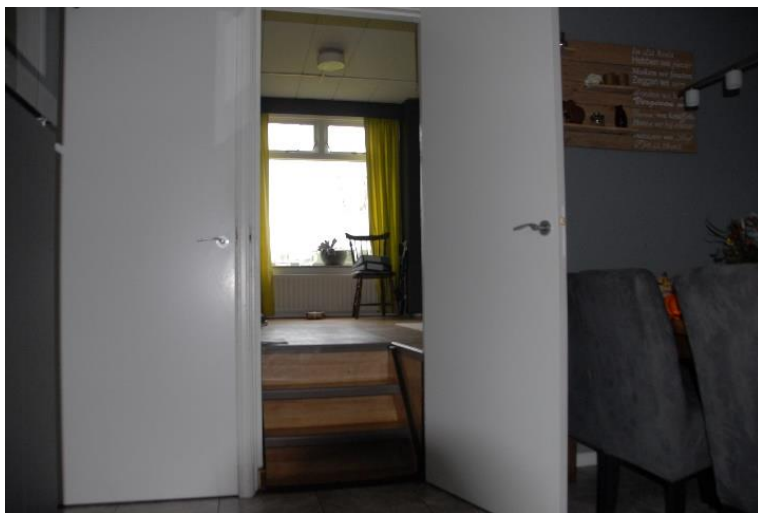
In het interieur van de boerderij zijn geen waardevolle interieurafwerkingen aangetroffen. Door wijzigingen is ook de oorspronkelijke indeling van de plattegrond vrijwel geheel gewijzigd. De verhoging van de opkamer is nog wel gehandhaafd. Verder zijn er afwerkingen uit de tweede helft van de twintigste eeuw en later. In het vroegere bedrijfsdeel is nu een slagerswinkel gevestigd en in het vroegere woonhuisgedeelte wordt nog steeds gewoond. Op de begane grond zijn geen gebinten aanwezig. Op de verdieping is een deel van de kapconstructie te zien. De kapconstructie is grotendeels vernieuwd. De kapconstructie bestaat uit een gordingenkap met staand dakbeschot en wordt gedragen door verbeterde Hollandse spanten. Het voormalige bedrijfsdeel is verbouwd tot opslag, winkelruimte en garage.

*Impressie van vroegere opkamer.*

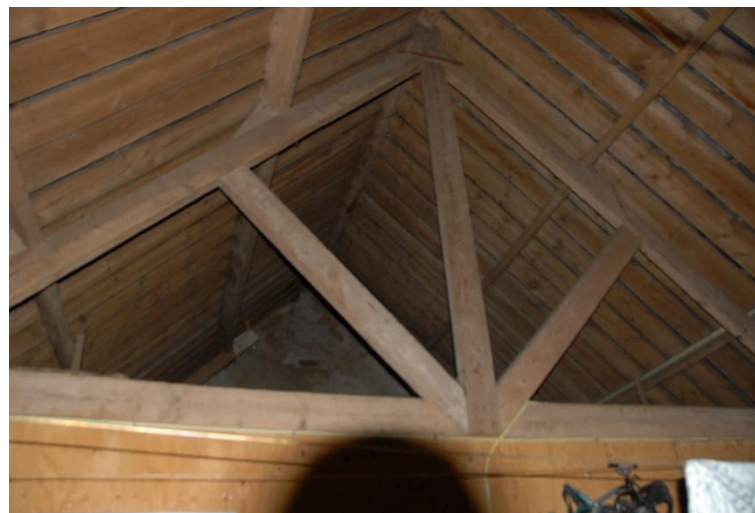
*Eén van de verbeterde Hollandse spanten.*

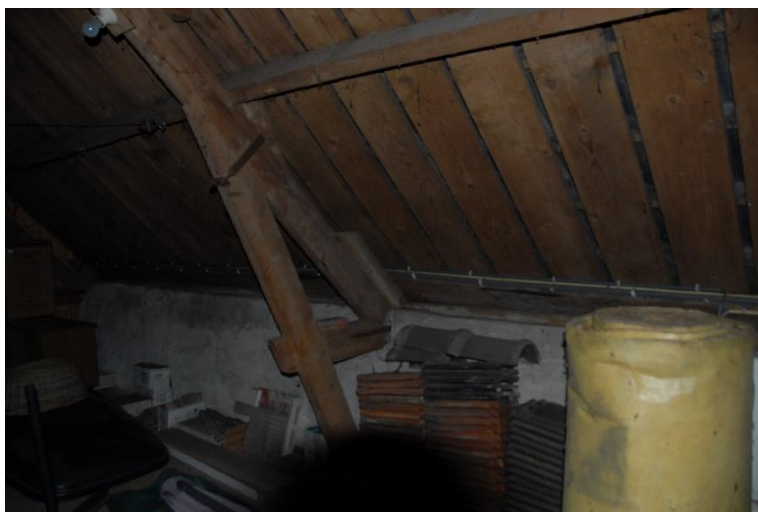
*Dakconstructie.*
