Redengevende omschrijving met waardestelling (schuur)  
Bredaseweg 38 te Rijsbergen

Adres : Bredaseweg 38  
Postcode : 4891 SJ  
Plaats : Rijsbergen  
Kadastraal : I 84  
Oorspronkelijke functie : Vlaamse schuur  
Huidige functie : Vlaamse schuur  
Bouwjaar : 1928

Bezoekdatum: : 13 november 2020  
Auteur : drs. Miriam van den Dries  
Redactie : Martijn de Jong MA  
Rapportagedatum : 18 november 2020

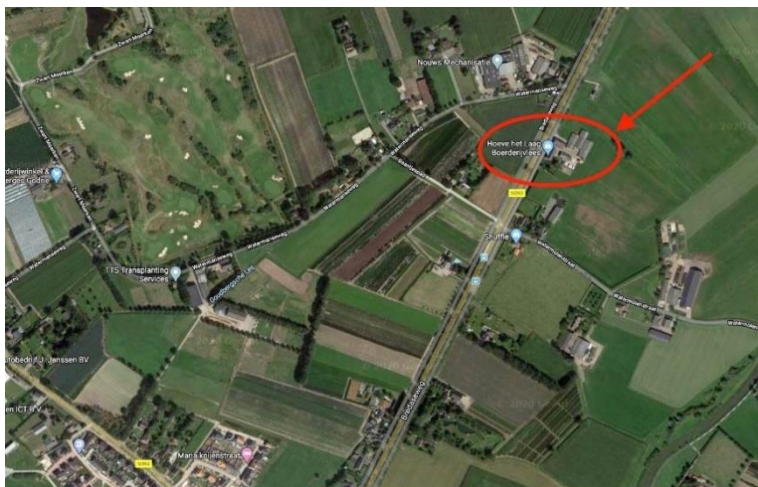
*Uitsnede van dezelfde luchtfoto. De rode pijl met cirkel wijst de locatie van de schuur aan. Bron: Google Maps*

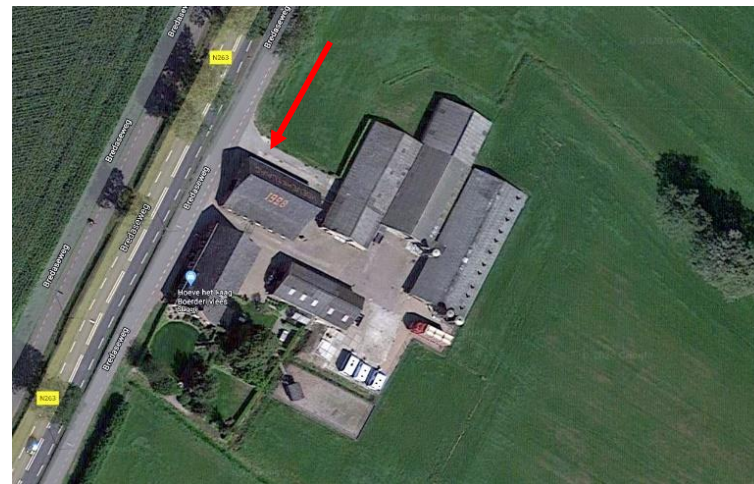
*Uitsnede van dezelfde luchtfoto. De rode pijl wijst de locatie van de schuur aan met op het dak het jaartal 1928. Een drietal opstallen (varkensstallen) zijn recent afgebroken maar zijn nog wel aanwezig op deze luchtfoto. Bron: Google Maps.*

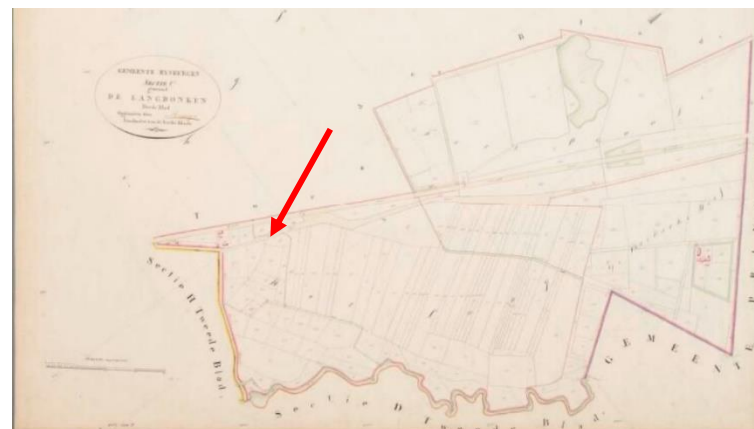
*Uitsnede het Kadastraal Minuutplan 1811 - 1832, Rijsbergen, sectie C· blad 03. Bron: Beeldbank Rijksdienst voor het Cultureel Erfgoed.*

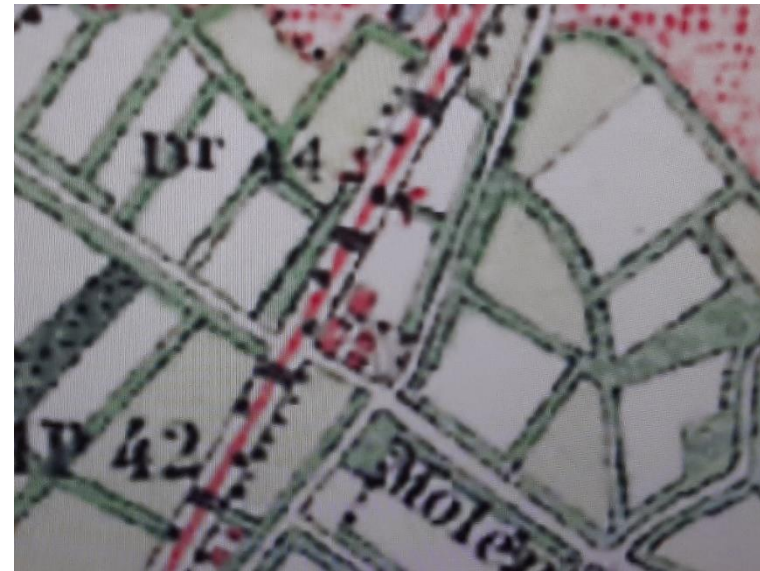
*Historisch topografische kaart 1900 Bredaseweg 38, Rijsbergen.  
Bron: topotijdreis.nl*

Uit de historisch topografische kaart blijkt dat er in 1900 nog geen bebouwing was op dit stuk grond.

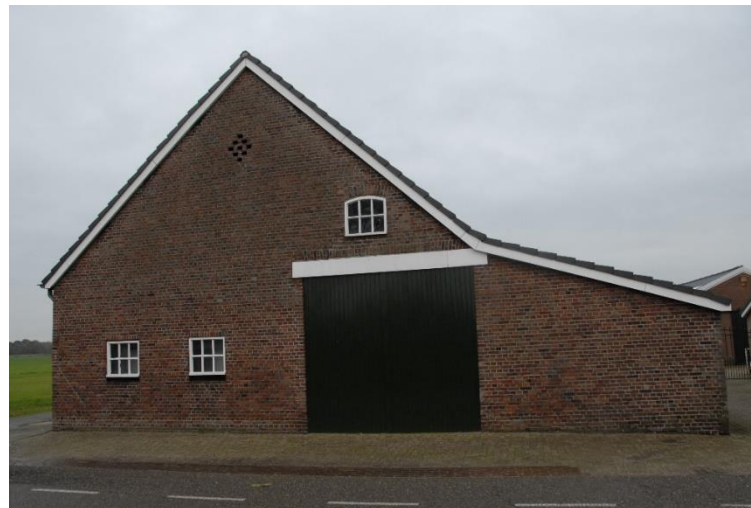
*Voorgevel schuur*

De korte gevel aan de straatzijde is de kopgevel en daarin bevinden zich van links naar rechts op de begane grond twee rechthoekige, zesruits stalramen van beton onder rollaag en een paar recht afgesloten deeldeuren onder latei. Boven de deeldeuren een getoogd zesruits stalvenster van beton onder strek, en in het midden van de kopgevel een in baksteen uitgespaard luchtrooster. De ramen op de begane grond zijn aan de onderkant opengelaten voor ventilatie.

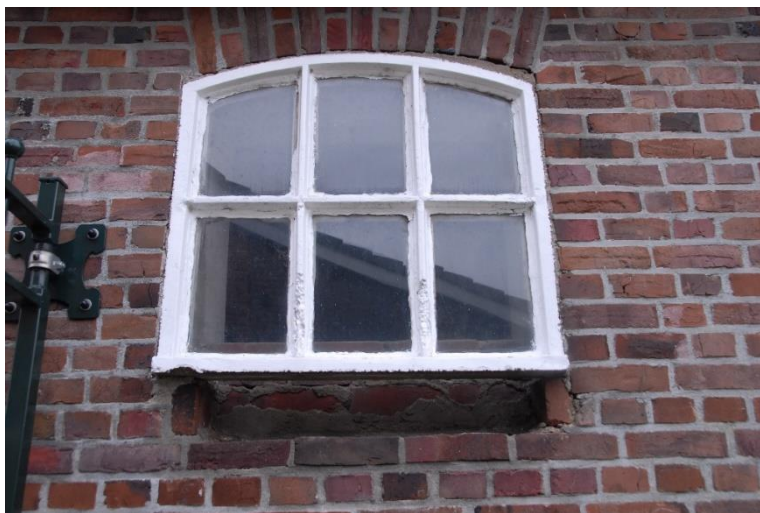
*Detailfoto luchtopening aan onderzijde venster door weglating van twee rijen baksteen onder het venster*

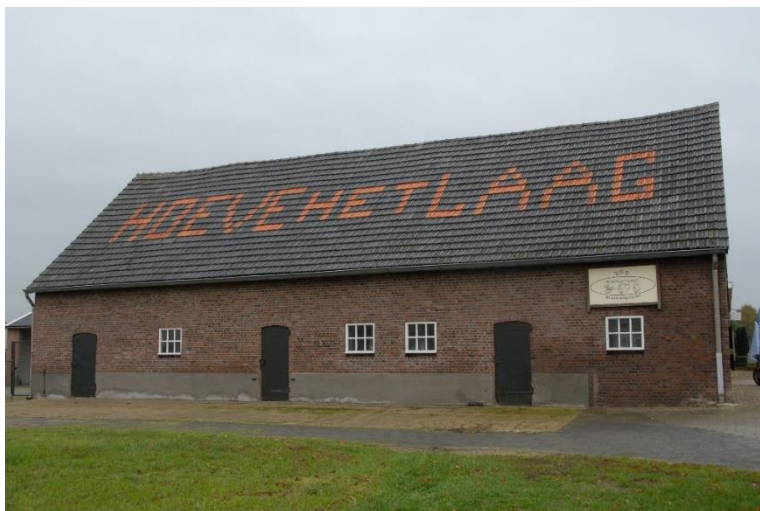
*Linkerzijgevel*

Van links naar rechts zijn er drie deuren en vier gelijke vensters in deze gevel. De linkerdeur is net iets lager en is onder strek gemetseld en de andere twee deuren onder een rollaag. Oorspronkelijk was er maar één deur getekend in de ontwerptekening van 1928, namelijk de linkerdeur. De vier rechthoekige zesruits stalvensters onder rollaag hebben alle vier dezelfde luchtopeningen aan de onderkant, zoals eerder gezien aan de voorgevel. Een groot deel van de gevel heeft een gesmeerde smetrand. Rechts op de gevel is een reclamebord te zien voor de slager. Het dak is aan deze zijde voorzien van een PVC goot met PVC afvoer.

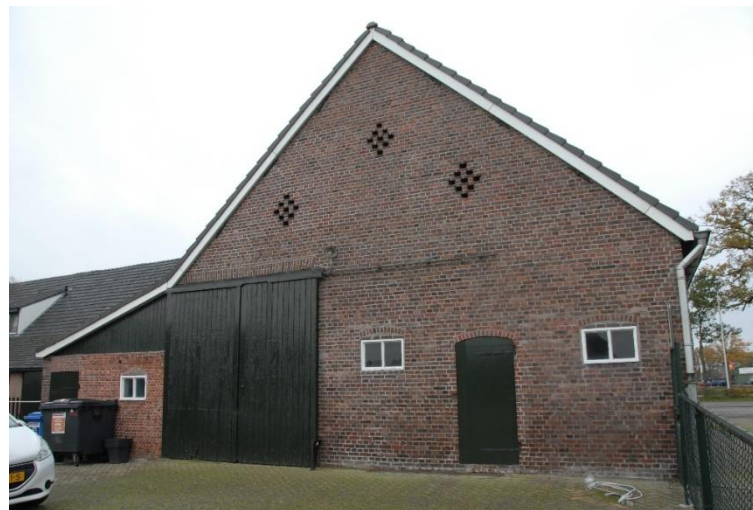
*Achterzijgevel*

De achtergevel bestaat uit de zijbeuk links en het hoofdvolume rechts. Het geveldeel van de zijbeuk bevat een loopdeur en een tweeruits stalvenster van beton. Daarboven is dit geveldeel voorzien van een houten betimmering. Op de bouwtekening van 1928 is te zien dat dit oorspronkelijk ontworpen is als een open achterruimte waar de karren werden geparkeerd. Het metselwerk van de zijbeuk dateert dan ook van na de bouwtijd. Vervolgens zien we van links naar rechts houten deeldeuren op rail gehangen onder strek en vervolgens nog een recht afgesloten tweeruits stalraam van beton onder segmentboog, een getoogde loopdeur onder rollaag en een recht afgesloten tweeruits stalraam van beton onder segmentboog. Gezien het inboetwerk in de spaarvelden zijn de huidige stalvensters waarschijnlijk later aangebracht ter vervanging van oorspronkelijke getoogde stalvensters.

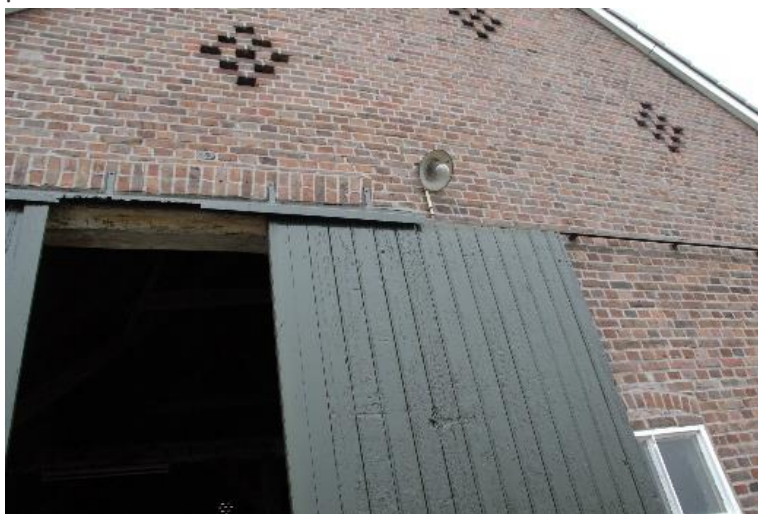
*Achtergevel, detail deeldeuren op rails*

In de kopgevel zijn drie luchtopeningen als ruit in het metselwerk vrijgelaten met ieder negen luchtgaten. Een trespa daklijst sluit de gevel af.

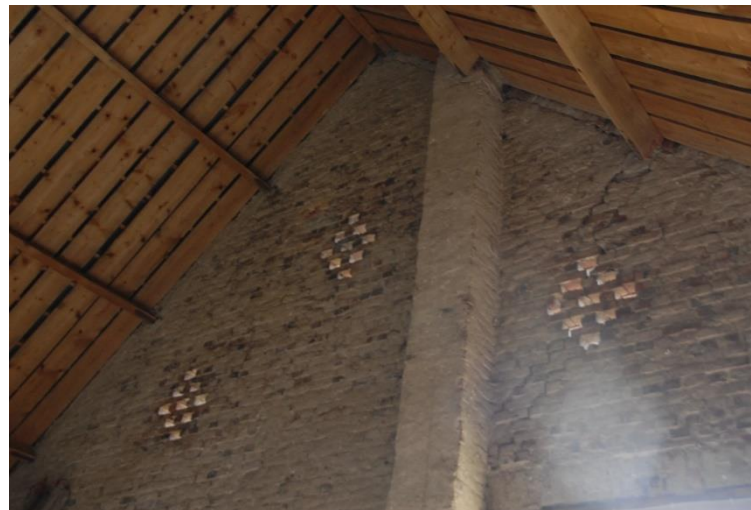
*Achtergevel van binnenuit gefotografeerd*

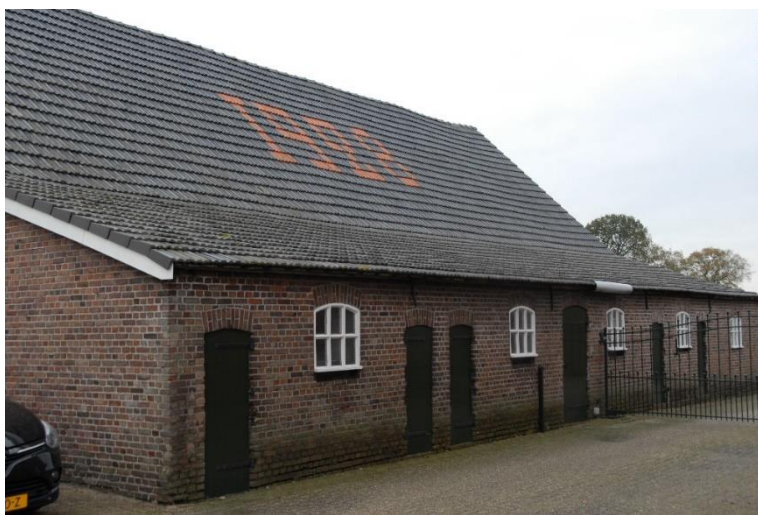
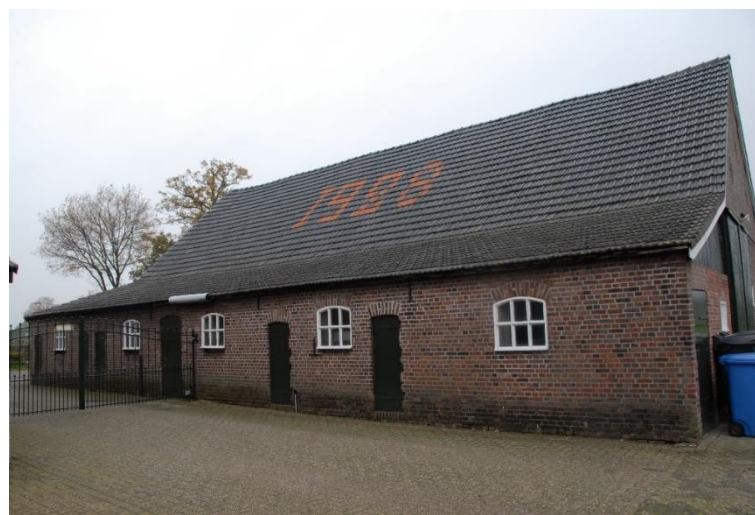
*De rechterzijgevel vanuit de straatzijde gefotografeerd*

*De rechterzijgevel vanuit de achterzijde gefotografeerd*

De rechterzijgevel heeft een flink aantal kleine smalle deuren. Aan de dubbele scharnieren te zien waren het vroeger halve deuren, die los van elkaar opengezet konden worden (men kon zo de varkens naar buiten laten zonder de hele deur open te zetten), maar nu zijn het hele deuren dichtgezet met PUR. De deuren zijn onder strek gemetseld. De getoogde stalramen hebben zesruits vensters, ook onder strek, met aan de onderzijde de beluchtingsstrook over de gehele breedte van het raam. Twee rijen baksteen zijn hier uitgespaard. Van links naar rechts is de volgorde: deur, venster, twee deuren, venster, grotere deur, venster, deur, venster, deur, venster. Er is een aantal muurankers aanwezig. Op de oorspronkelijke tekening ontbraken de achterste twee stalramen en deuren. Deze ruimte aan de achterzijde was oorspronkelijk open om karren te stallen.

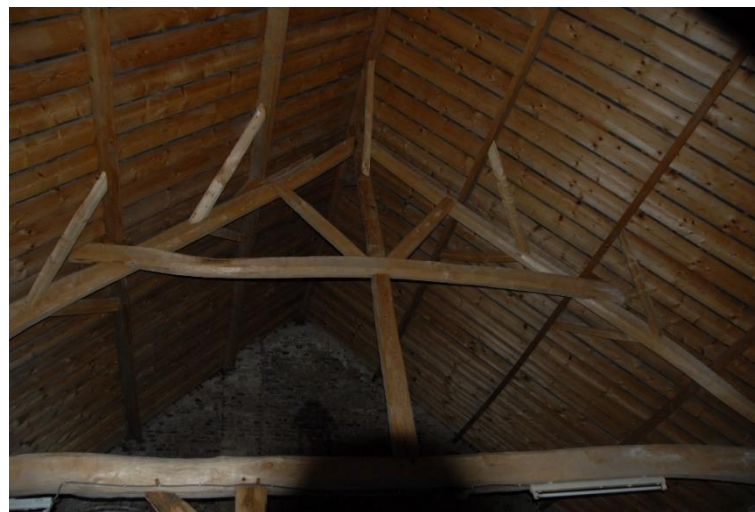
*Interieur gordingenkap.*

De schuur is een open ruimte met aan de zuidkant de langsdeel en een zijbeuk. De aanblik van het interieur wordt bepaald door de houten draagconstructie. De gordingenkap bestaat uit vier houten verbeterde Hollandse spanten en staand houten dakbeschot. De hoofddraagconstructie bestaat uit vier houten gebinten. De gebinten zijn exemplarisch voor de zijlangsdeelschuurtypologie en vormen een combinatie van een ankerbalkgebint en dekbalkgebint, waarbij de dekbalk aan de deelszijde doorsteekt om voldoende hoogte te creëren. Van vroegere gebruikskenmerken zoals tasruimte en dorsvloer en varkenshokken en paardenstal is niets meer te zien. Door het gebruik van de schuur als caravanstalling was het interieur tijdens het veldwerk niet volledig te documenteren. Veel onderdelen van de constructie zijn na de bouwtijd vernieuwd of gewijzigd. Zo zijn een aantal houten gebintstijlen ingekort en worden nu ondersteund door stalen kolommen.

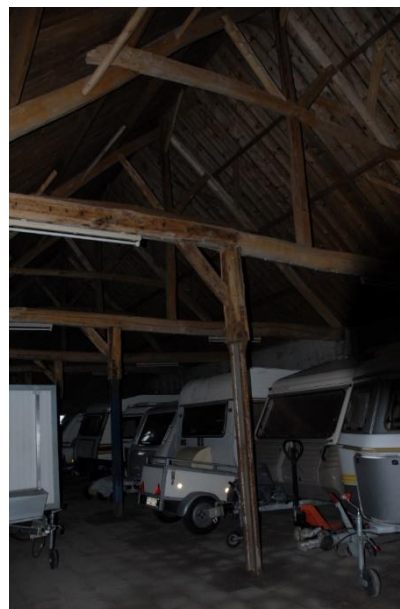
*Middenbeuk schuur met extra gebintstijl met ijzeren drager*

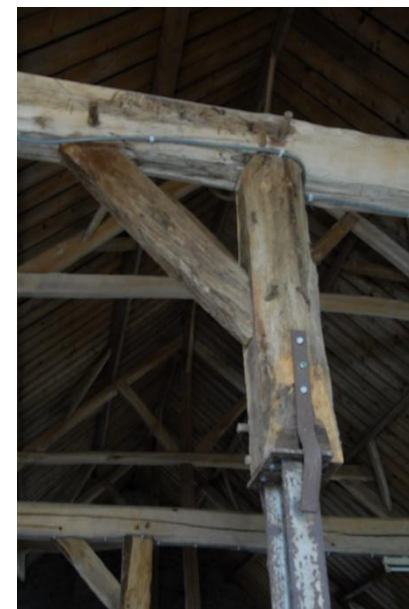
*H-balk met gebintstijl verbonden door verbindingstuk*

De dwarsgebinten worden ongeveer in het midden extra ondersteund door gebintstijlen die voor een groot deel uit ijzeren H-balken bestaan. Deze H-balken zijn met een verbindingstuk verbonden met de restanten van de houten staanders waar ze in overgaan.

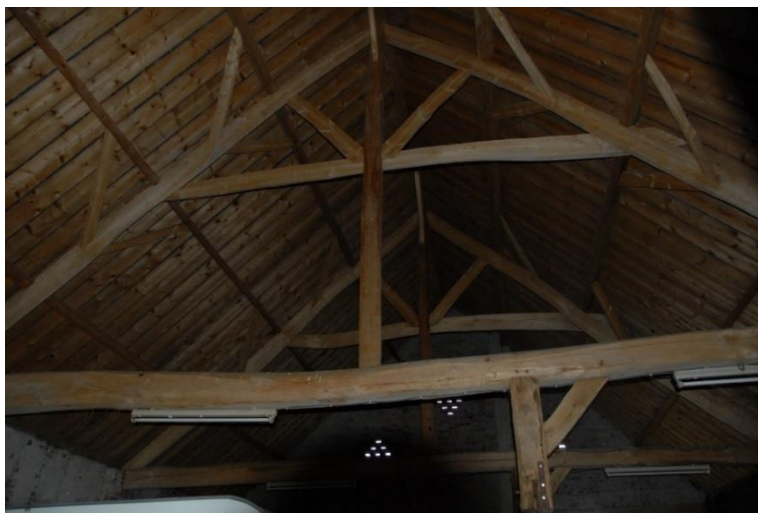
*Interieur gordingenkap richting het oosten gezien.*

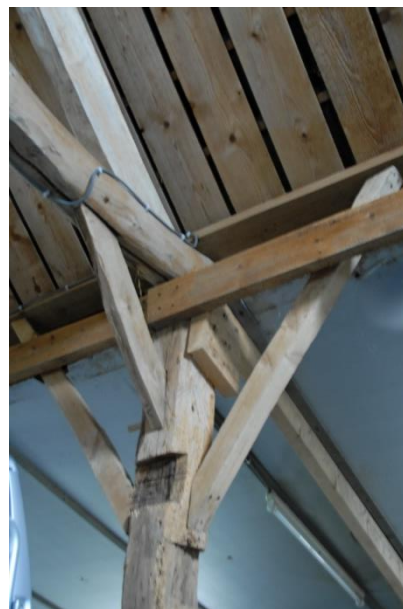
*Detail gebint, inkepingen duiden op ander eerder gebruik.*

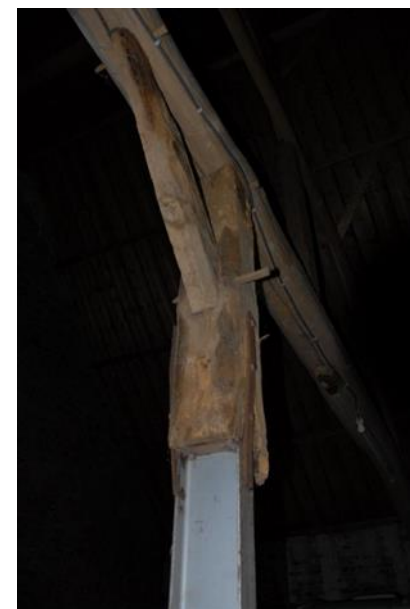
*Gebintstijl met schoor, dekbalk en pen-gatverbinding.*

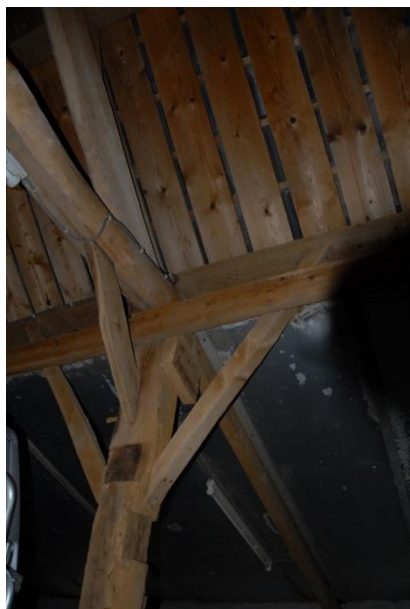
*Zelfde detail gebint naar de zijbeuk toe gezien.*

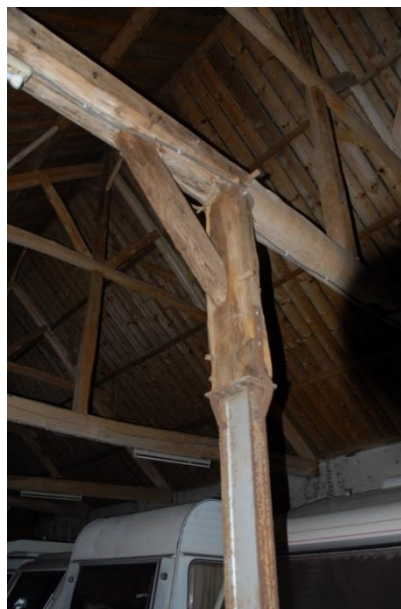
*Detail zelfde gebint met pen-gat verbinding*

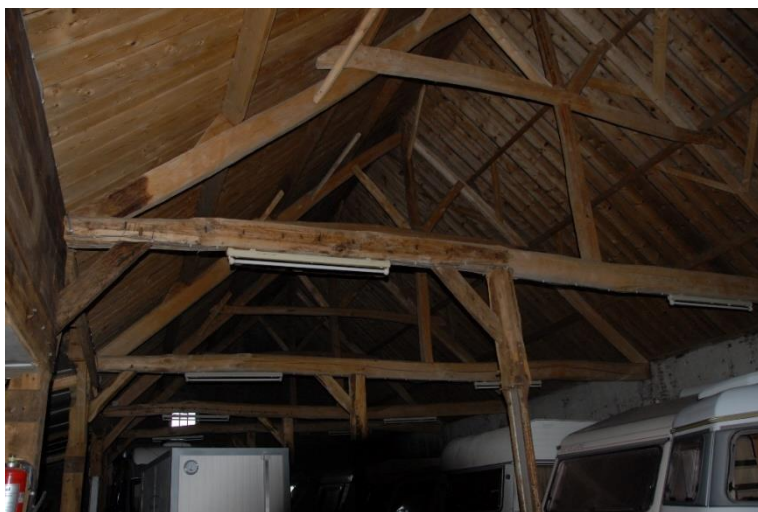
*Sporenkap met gebinten westelijke richting*

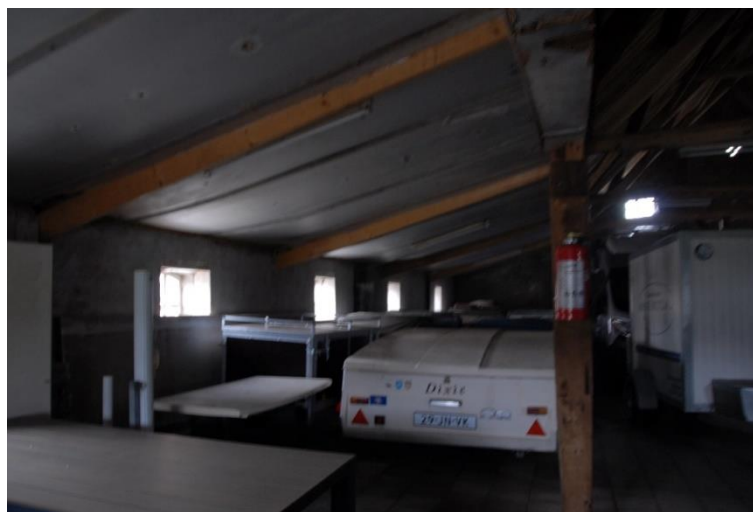
In de zijbeuk zijn geen oorspronkelijke elementen meer aanwezig.

*Interieur zijbeuk naar het westen gezien.*
