## Vooronderzoek

Gelderdonksestraat 5 te Rijsbergen

Kenmerk : 1296.65.232.r1

Datum : 12 juli 2023

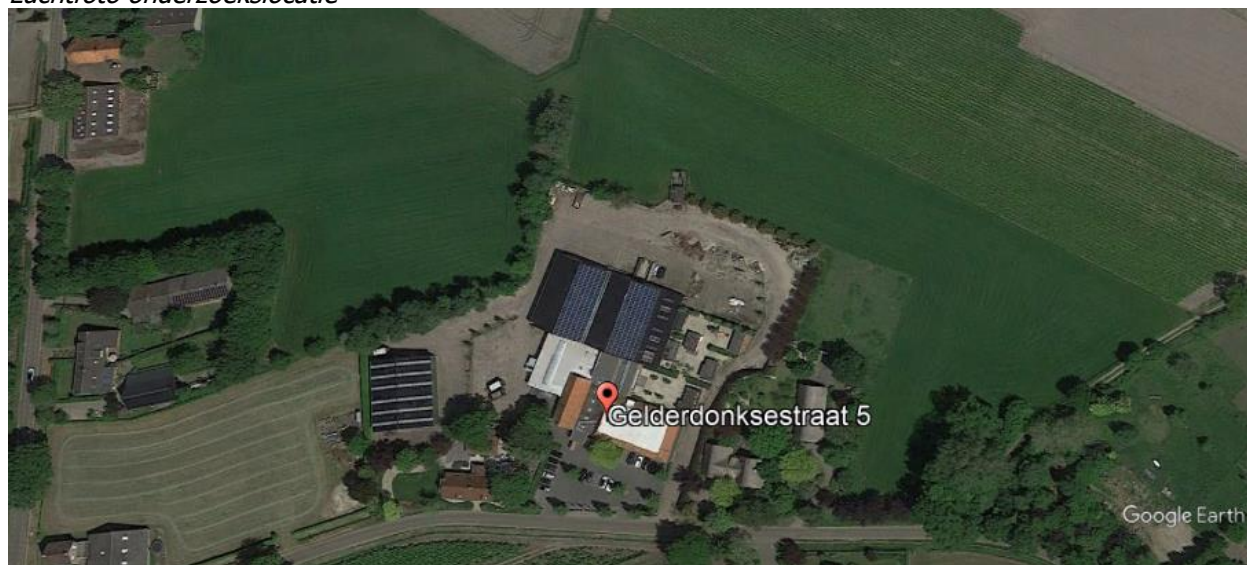
Luchtfoto onderzoekslocatie

| Historisch | |
|---|---|
| Gebruik locatie | Stallingsterrein en weiland. |
| Bebouwing | Onbebouwd. |
| Terreinverharding | Klinkers, onverhard. |

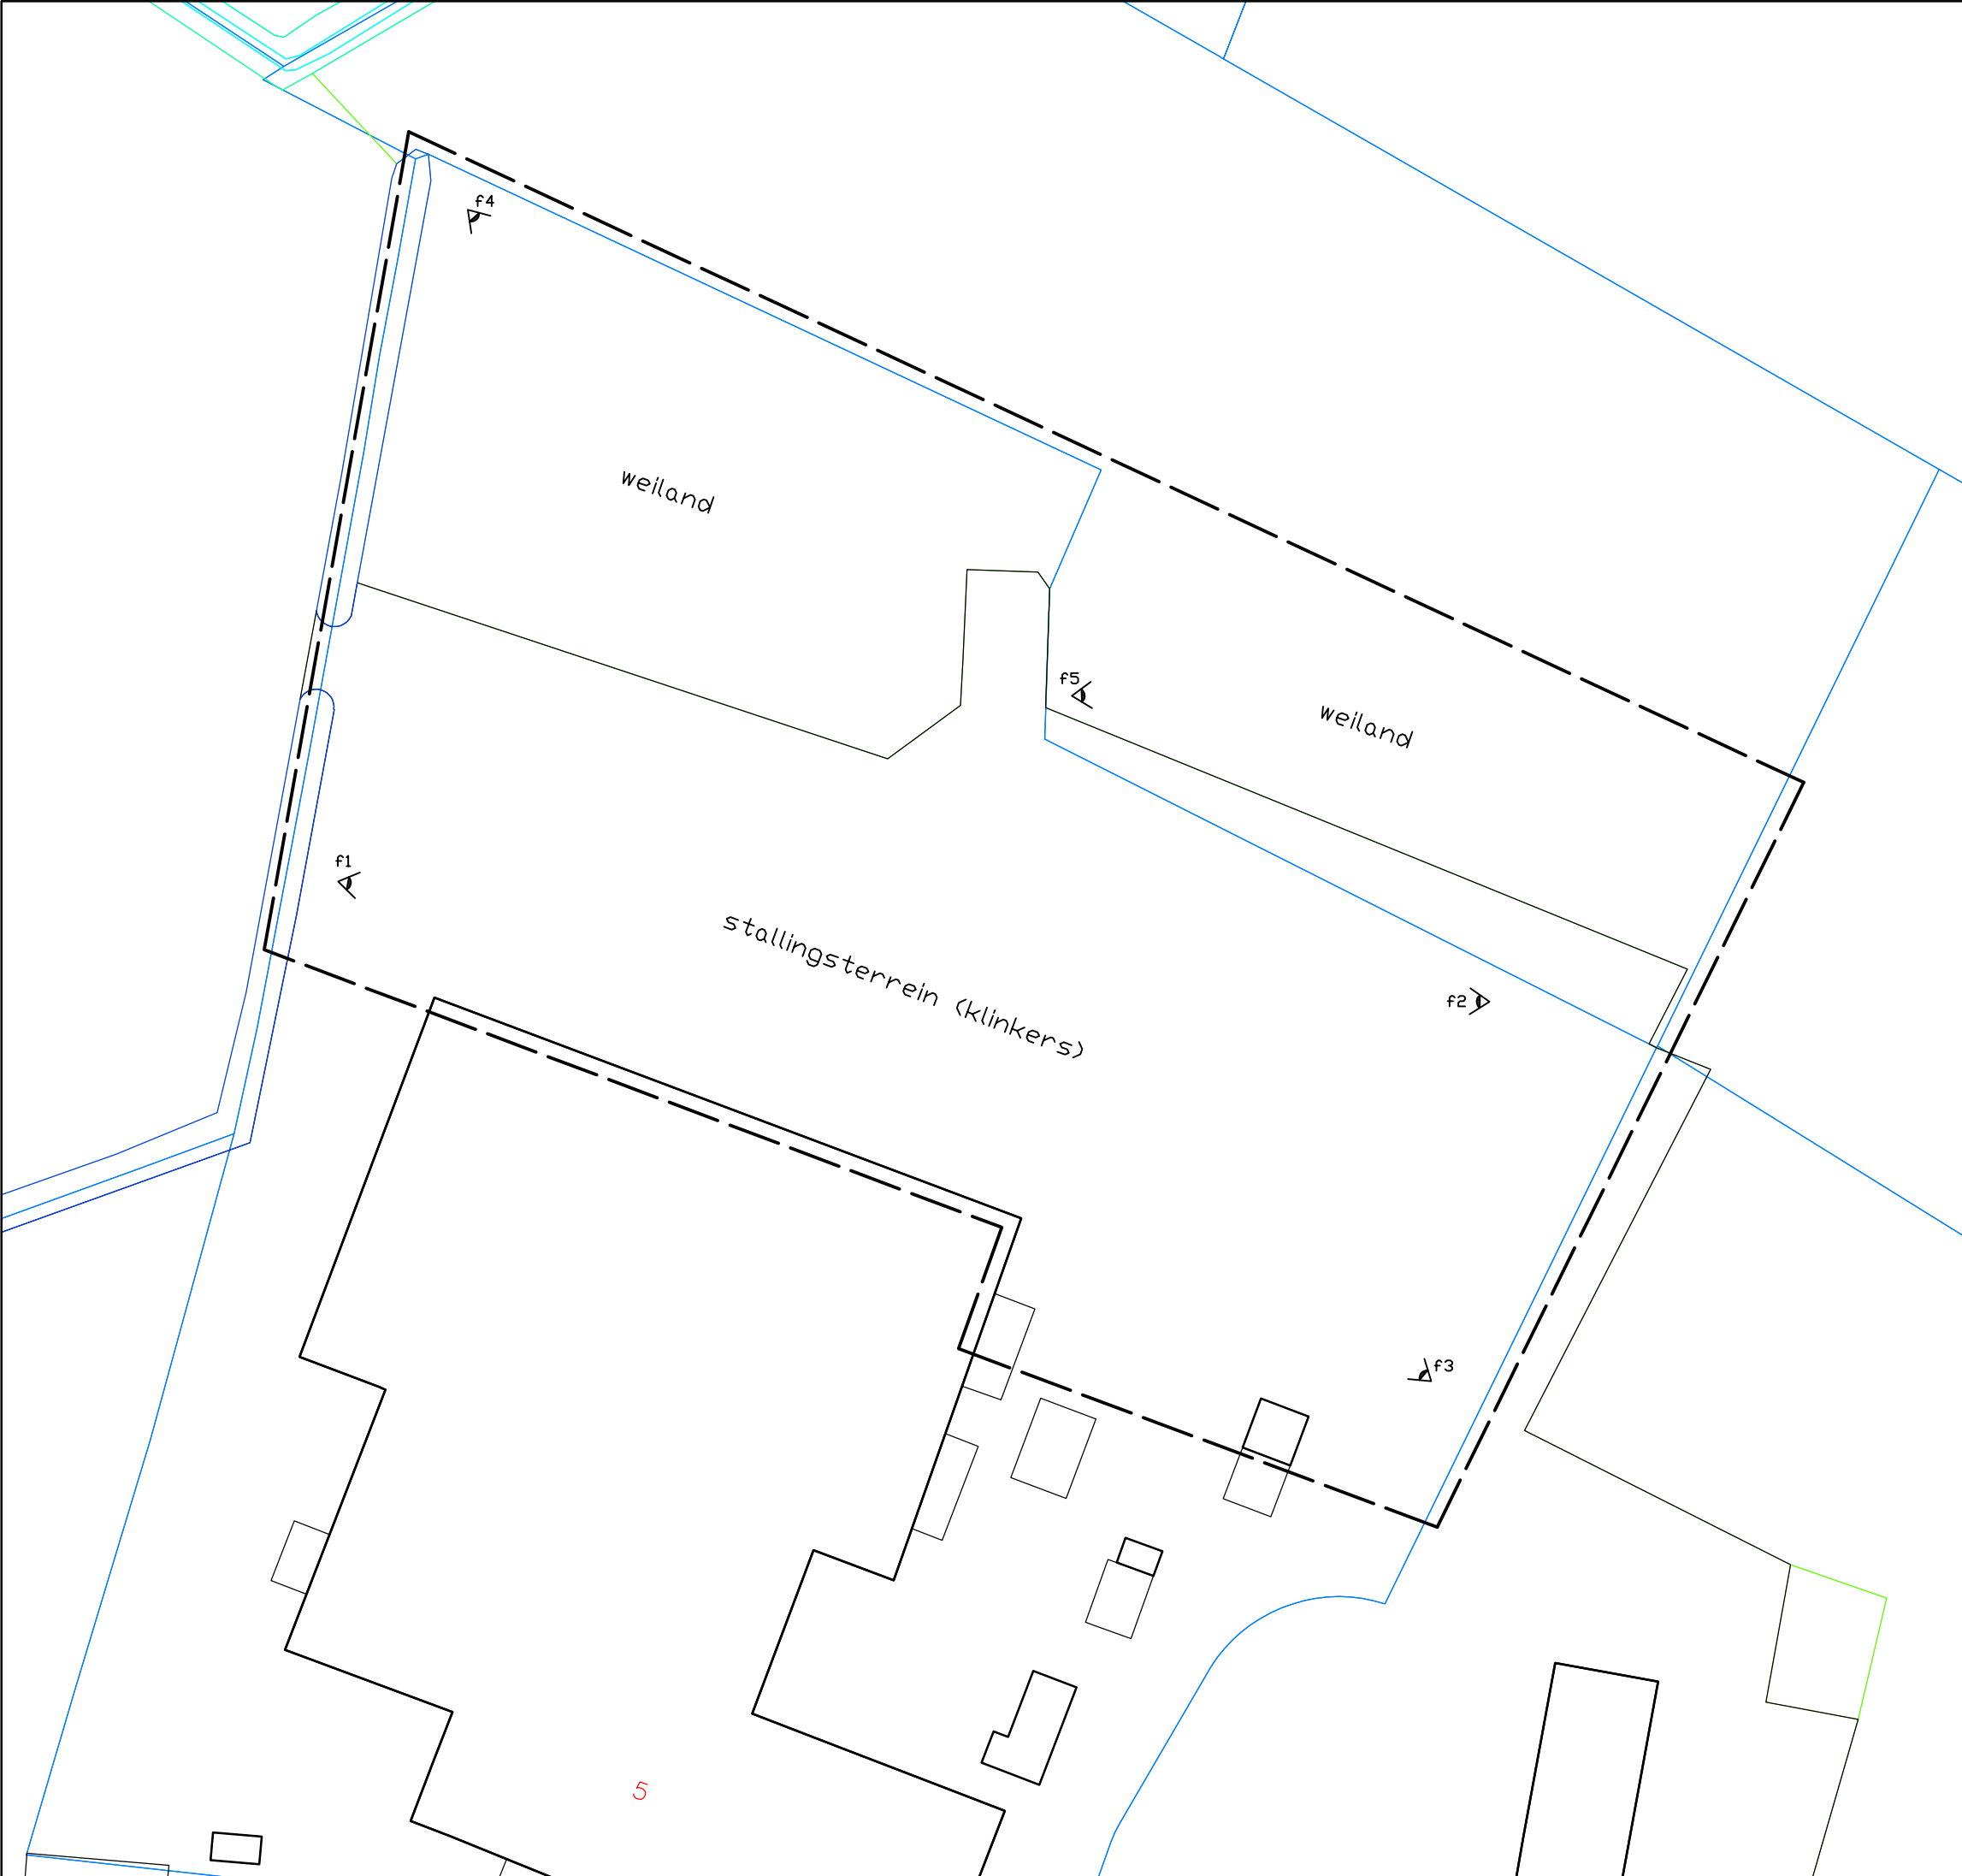
### Situatieschets met boorlocaties

De onderzoekslocatie betreft het in bijlage 1a aangegeven terrein met een totaaloppervlak van circa 6.500 m<sup>2</sup>. Op basis van de hierboven weergegeven informatie wordt de volgende hypothese met bijbehorende onderzoeksstrategie toegepast:

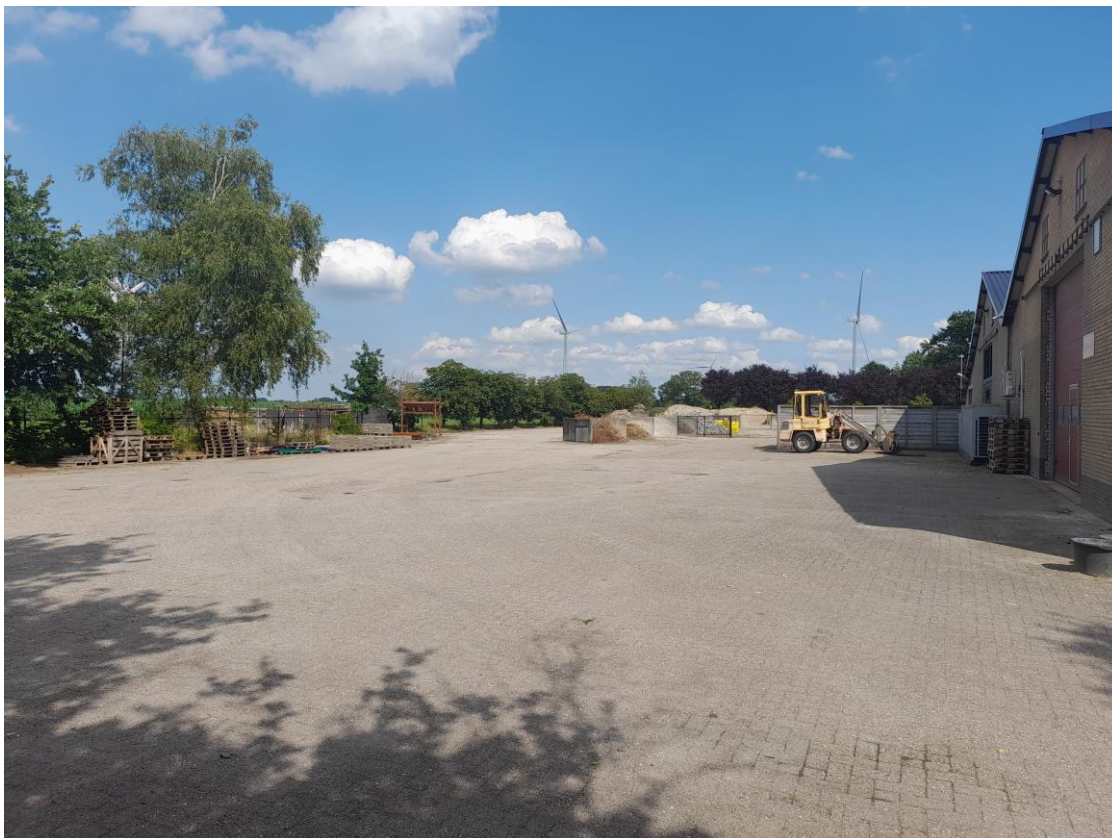
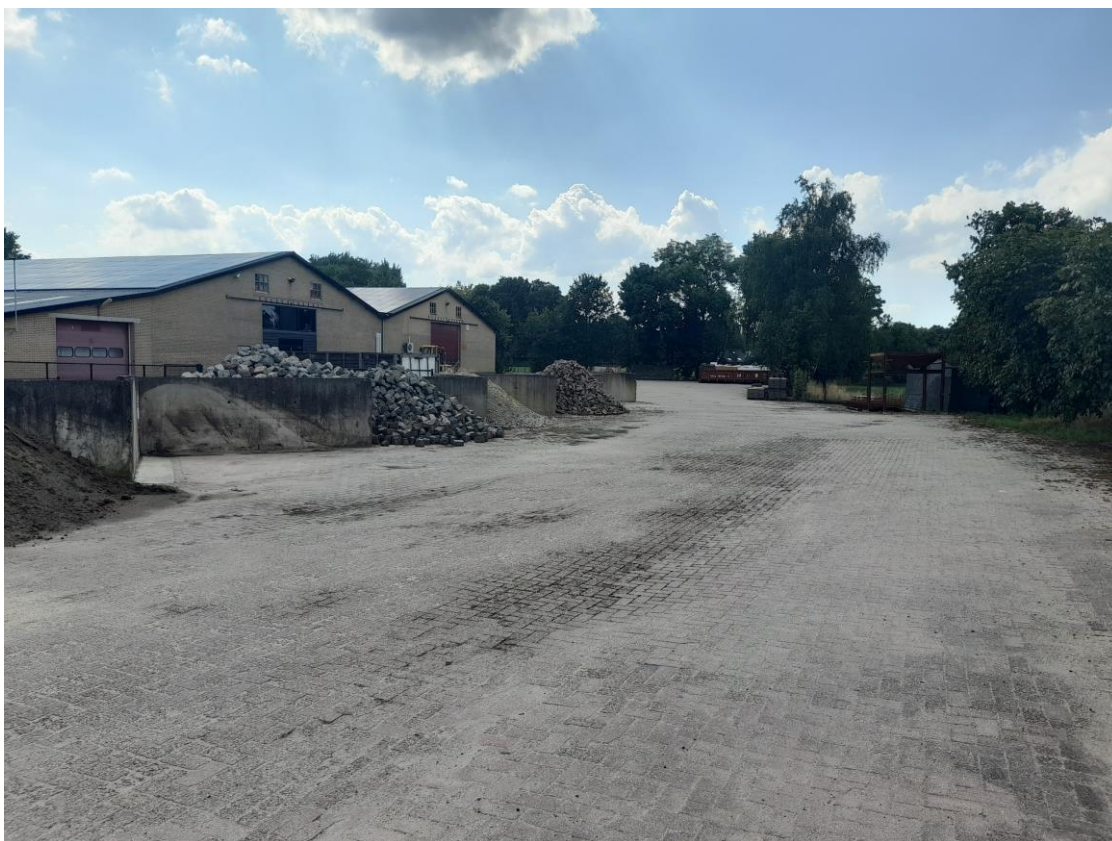
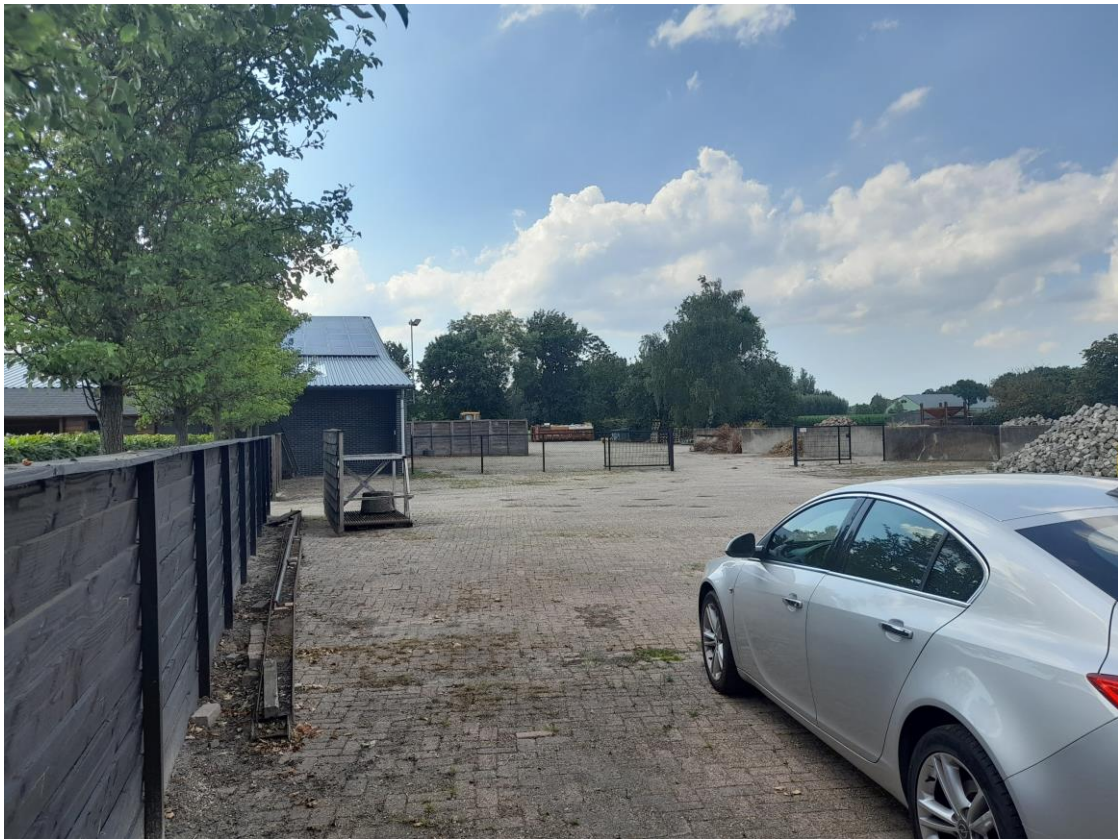
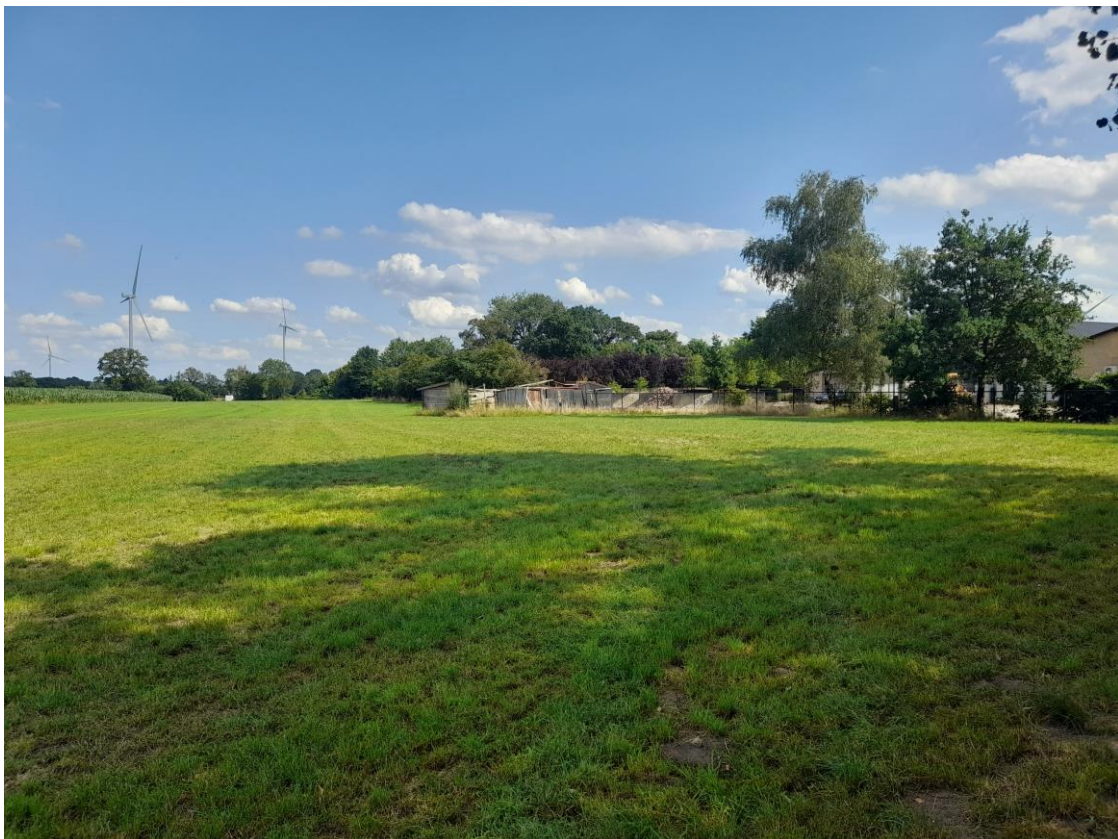
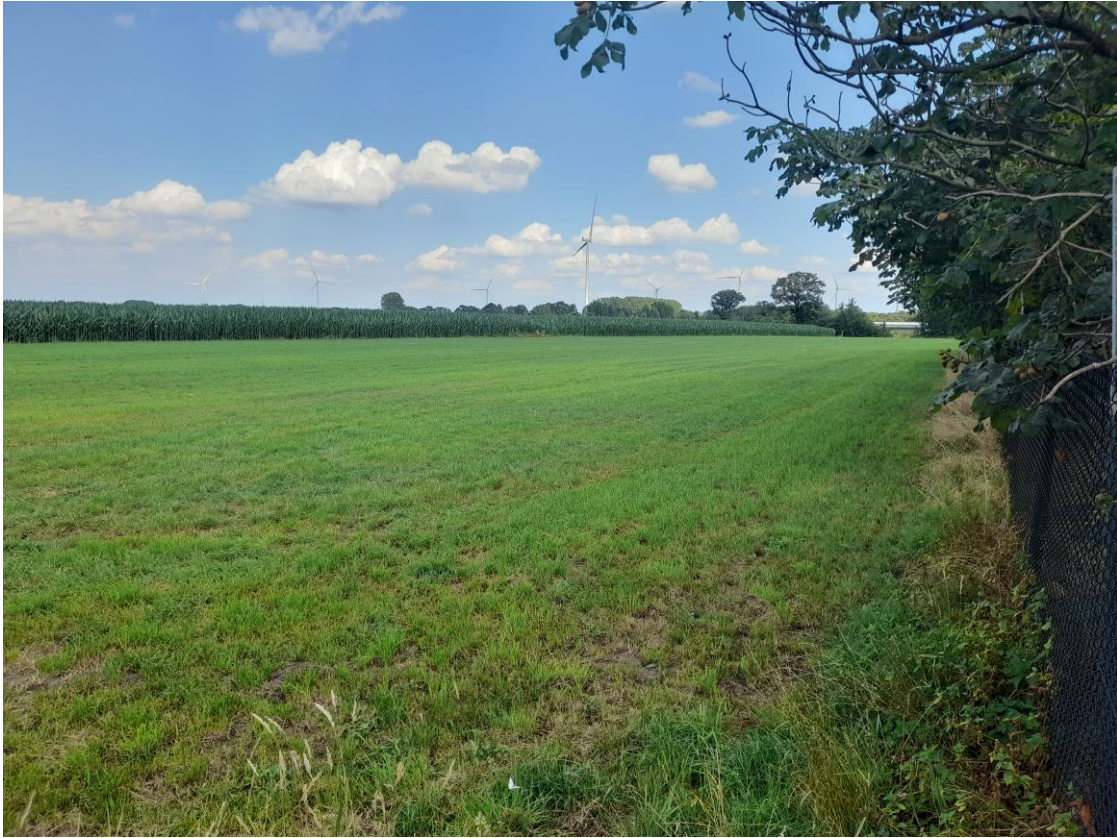
## Foto's onderzoekslocatie

| Historisch | |
|---|---|
| Locatie-inspectie | De terreinverkenning is op 10 juli 2023 uitgevoerd door de heer R. Hereijgers. Tijdens de locatie-inspectie zijn geen bijzonderheden aangetroffen. |
