## **Bijlage 5: Bodemonderzoek**

Bouwlocatie vervangende woning  
Akkermolenweg 9  
4881 BL ZUNDERT

B15031/VO

**VOORONDERZOEK**

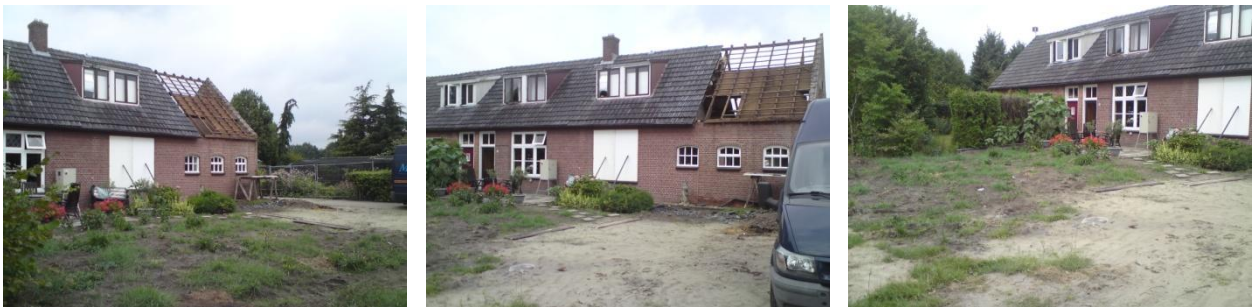
De onderzoekslocatie bevindt zich in de voortuin van de langgevelboerderij

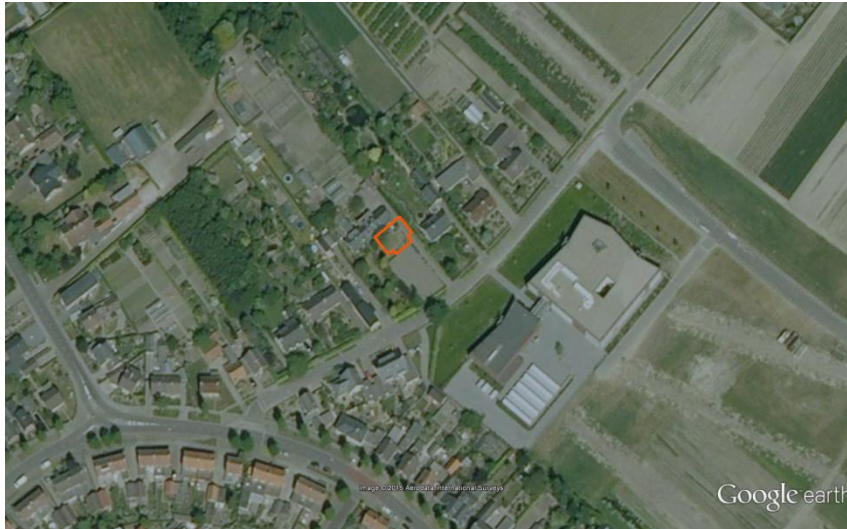
Ligging onderzoekslocatie (→)  
[bron: 9, Google Earth, opname 2007]

Op onderstaande luchtfoto is de ligging van de onderzoekslocatie met oranje omlijnd.

De onderzoekslocatie grenst aan:

- de noordwestzijde aan de te vervangen langgevelboerderij;
- de noordoostzijde aan de tuin van Akkermolenweg <sup>9a</sup>;
- de zuidoostzijde aan de braakliggende voortuin van Akkermolenweg 9 met daarachter de Akkermolenweg;
- de zuidwestzijde aan de voortuin van Akkermolenweg 7.

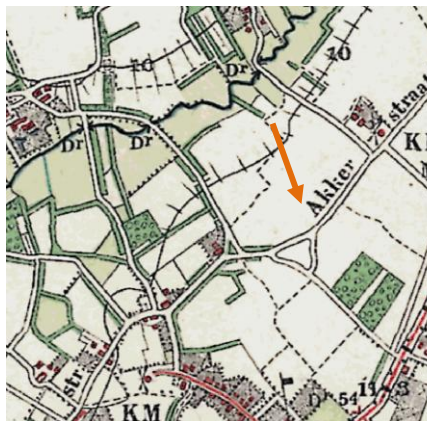
1890-1899

Voor het verkrijgen van historische informatie zijn de historische topografische kaarten van de website Watwaswaar geraadpleegd. Op de kaarten uit 1890 tot 1929 wordt de onderzoekslocatie afgebeeld als onbebouwd landbouwgrond. Van latere datum zijn in het bestand geen kaarten aanwezig. Een uittreksel van de historische topografische kaarten is onderstaand opgenomen.
