# Buisse Hoeve

## Roosendaalsebaan 19/21, 4885 KC Achtmaal

### Deel A: Cultuurhistorische Waardestelling

Cultuurhistorische waardestelling, deel A, beschrijving

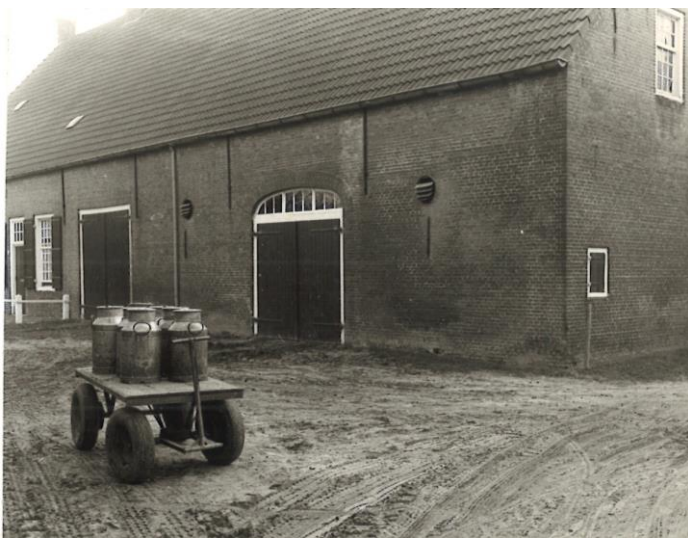
afb. 33 – voor- en rechter zijgevel in jaren '70; in de rechter zijgevel is de luikopening op de begane grond nog zichtbaar (archief Natuurmonumenten)

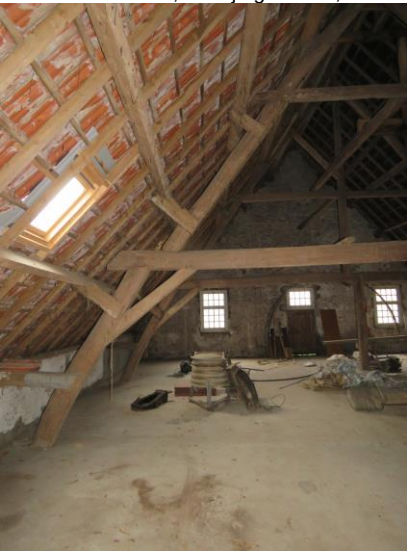
afb. 56 – interieur, bedrijfsgedeelte, kapconstructie

De spanten zijn aan de noordzijde gemerkt met gehakte telmerken; van west naar oost. III, II, I, IIII, V. Aan de zuidzijde III, II, II, () () () (), V, waarbij - afgezien van het vierde telmerk - de nummers van een richtingsteken zijn voorzien.<sup>24</sup> De spanten zijn ongeveer 4,2 meter uit elkaar zijn geplaatst en bestaan uit een dekbalkjuk waarop een schaarjuk is geplaatst. (afb. 56)

De dekbalkjukken bezitten schuin geplaatste spantbenen waarop de dekbalken rusten. De verbindingen zijn door middel van toognagels vastgezet. De schoren van dekbalkjukken zijn zowel in de dekbalk als de spantbenen gepend. De spantbenen (24 x 24 cm) zijn met blokkeels verbonden met de bovenzijde van de hoge borstwering.

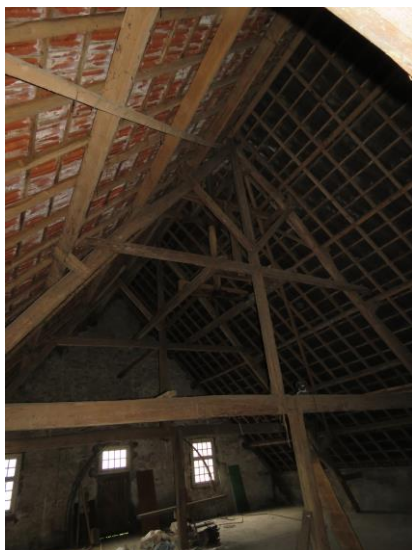
afb. 57 – interieur, bedrijfsgedeelte, kapconstructie

De bevestigingswijze met een zwaluwstaart van de koningsstijl met de dekbalk geeft aan dat hier geen sprake is van een ondersteuningsconstructie maar van een hangconstructie. Door de grote overspanning van de dekbalk was het noodzakelijk om deze tegen doorbuiging te borgen.

Zowel de bouwkundige structuur, het exterieur en het interieur van de Buisse Hoeve heeft een hoge monumentwaarde. Bijzonder is de kapconstructie waarbij de balklaag aan de kap was “opgehangen”.

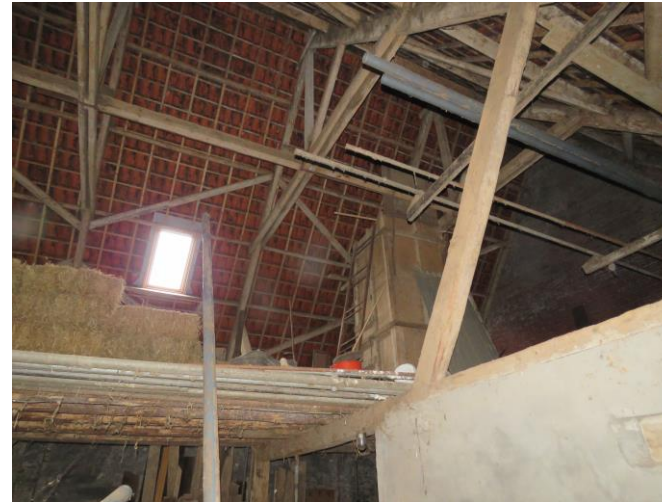
afb. 78 – intern, zicht in de kap vanuit de oostzijde

Hierop staan de hoge asymmetrische A-spanten met van muurplaat tot nok doorlopende spantbenen, die op 2/3 hoogte zijn gekoppeld door een dubbele hanebalk. (afb. 78)

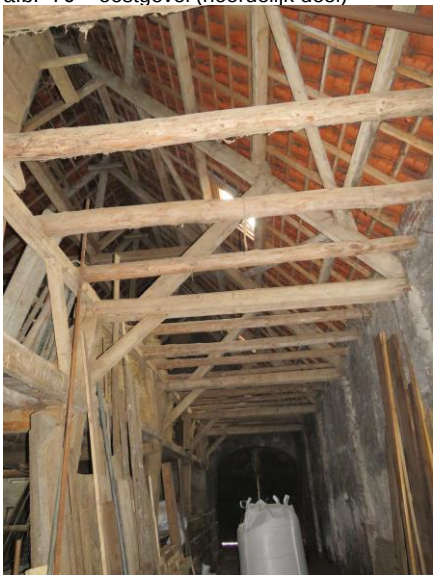
afb. 77 – intern, de deel gezien van noord naar zuid

De constructie bestaat uit langsgebint aan de oostzijde van de deel, met dekbalken vanaf muurplaatniveau van de hogere westgevel, afgeschoord op de stijlen en daar overheen over de volle lengte een koppel-dekbalk, die eveneens is afgeschoord op de stijlen. (afb. 77)

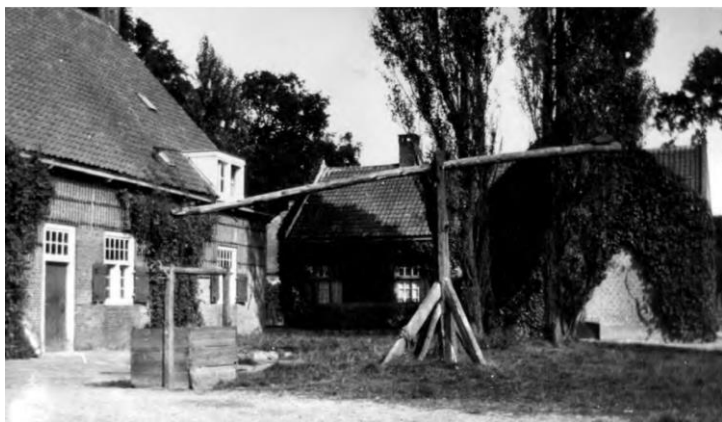
afb. 84 – erf in 1928 met put en haalboom (bron: BBA, pag. 83)

Op een oude afbeelding is te zien dat er boven de vensters tegen de gevel een spalier voor klimop was aangebracht. (afb. 84)

Aan de achterzijde is ten behoeve van de slaapkamer boven de opkamer een dakkapel in het dak geplaatst. De dakkapel is in 1928 al aanwezig. Vermoedelijk is hij in de periode van de familie Roland Holst geplaatst, als de vertrekken boven de Herenkamer in gebruik zijn als gastenverblijven voor hun gasten. (afb. 84)

Het erf aan de achterzijde van het woongedeelte van de Buisse Hoeve – globaal tot de dubbele deuren van de doorrijdeel – was begroeid met gras. Op de grens met het onverharde (zand) westelijke gedeelte van het erf, bevond zich een waterput met een haalboom. (afb. 84)

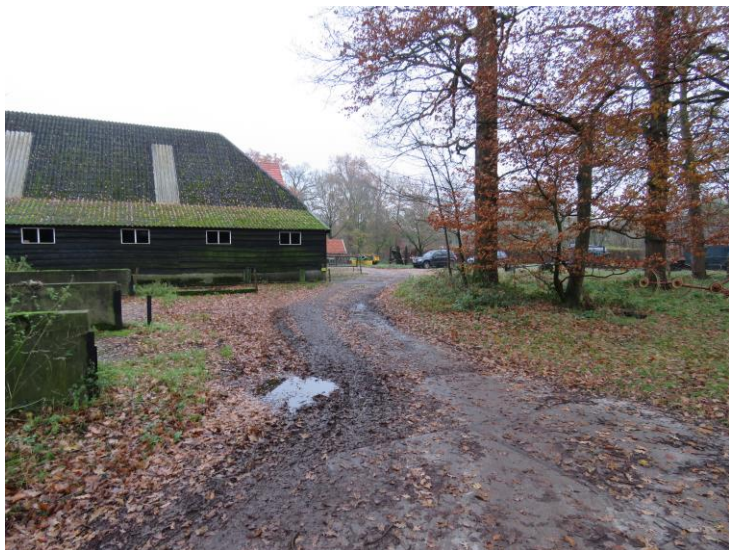
afb. 88 – entree tot het erf vanaf de Buntdreef

Door de realisatie van de ligboxenstal verschoof de agrarische bedrijvigheid van het erf achter de Buisse hoeve naar het westen en de noordzijde van de stenen schuur. De ‘bedrijfs’ingang kwam aan de westzijde te liggen vanaf de daar aanwezige Buntdreef. (afb. 88)

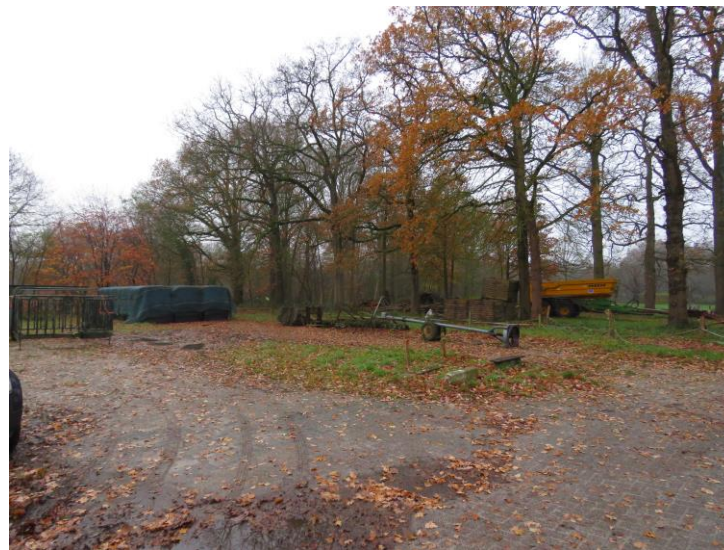
afb. 90 – opslag- en stallingsruimte nabij de entree aan de Buntdreef

Direct na deze ingang geeft het terrein de rommelige indruk van een agrarisch bedrijf met betonnen vloeren met keerwanden voor de opslag van kuilvoer direct naast de ligboxenstal (afb. 89) en de opslag van materieel en stalling van bedrijfsvoertuigen op een grasveld (met deels een betonplaat) zuidelijk van de ligboxenstal. (afb. 90)

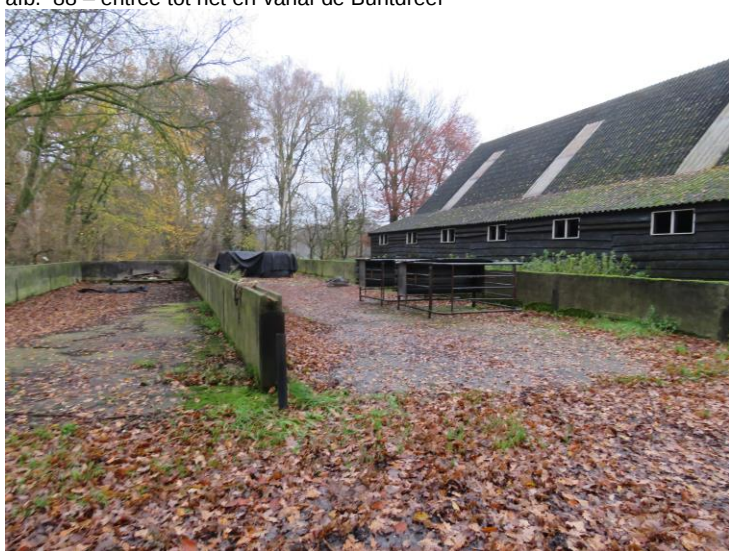
afb. 89 – ligboxenstal en bakken voor kuilvoer

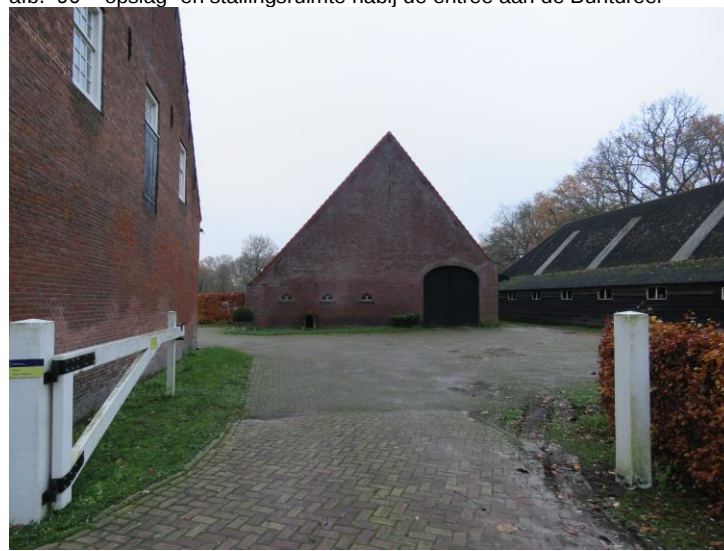
afb. 91 – erf aan de zijde van de Roosendaalsebaan

Aan de noordzijde van de stenen schuur tussen de westgevel van de Buisse Hoeve en de oostgevel van de ligboxenstal is het erf geheel bestraat en wordt gebruikt ten behoeve van de agrarische functie voor (tijdelijke) stalling. (afb. 91)<sup>28</sup>
